# RAPPORT D'ÉTUDE

## Diagnostic incendie du BSI des Douanes - Nîmes (30)

Investigations complémentaires

RAPPORT N° 56965.002.01.A

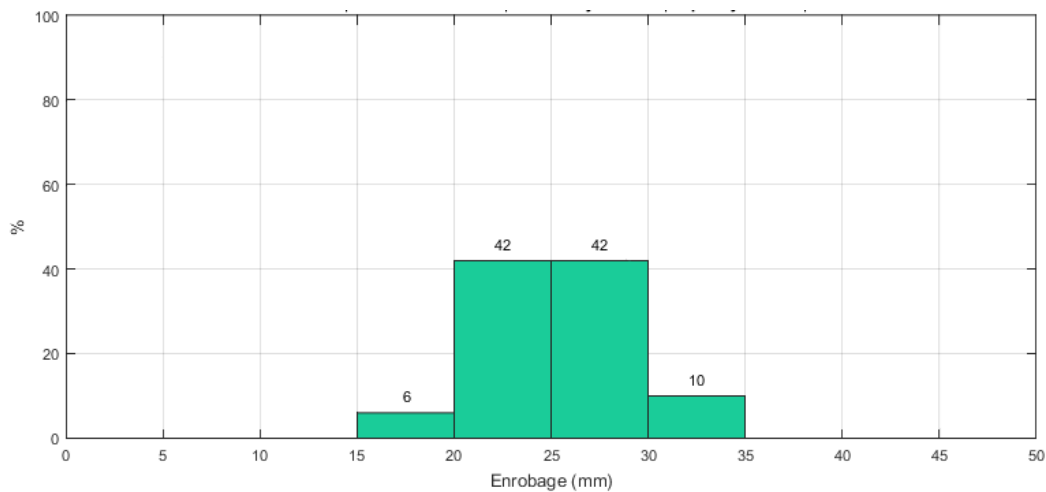
Fig. 2 : Enrobage des cadres du bloc d'about de la poutre P0 – Zone saine

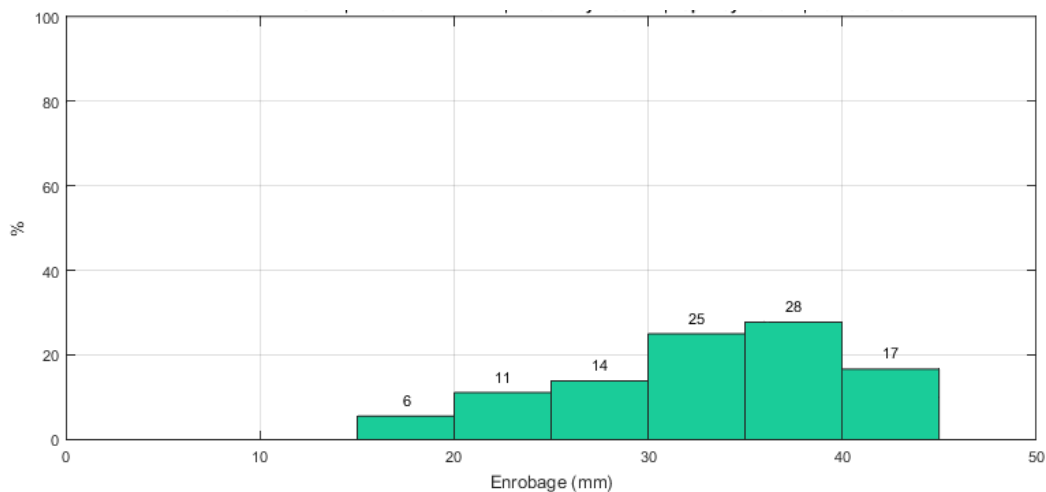
Fig. 3 : Enrobage des cadres de l'âme de la poutre P1 – Zone saine

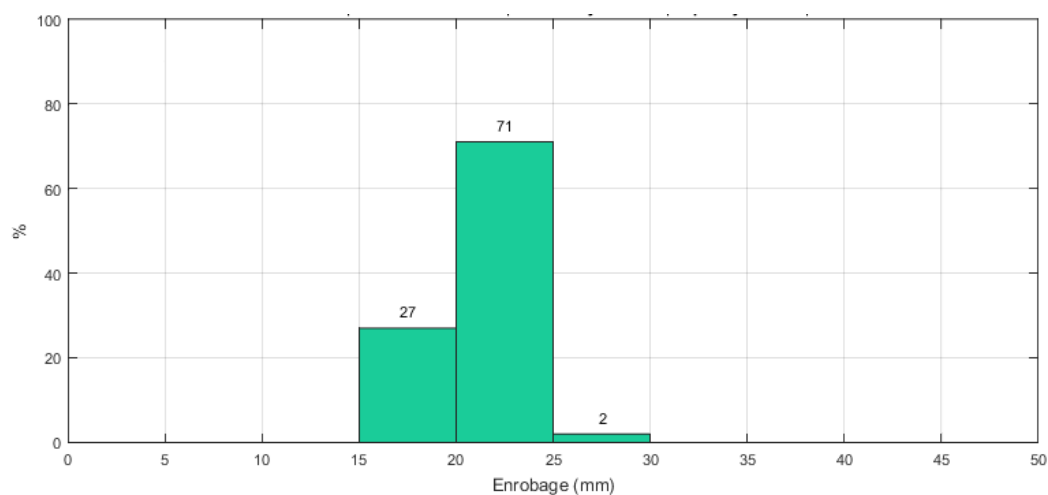
Fig. 4 : Enrobage des armatures longitudinales de la dalle – Zone saine

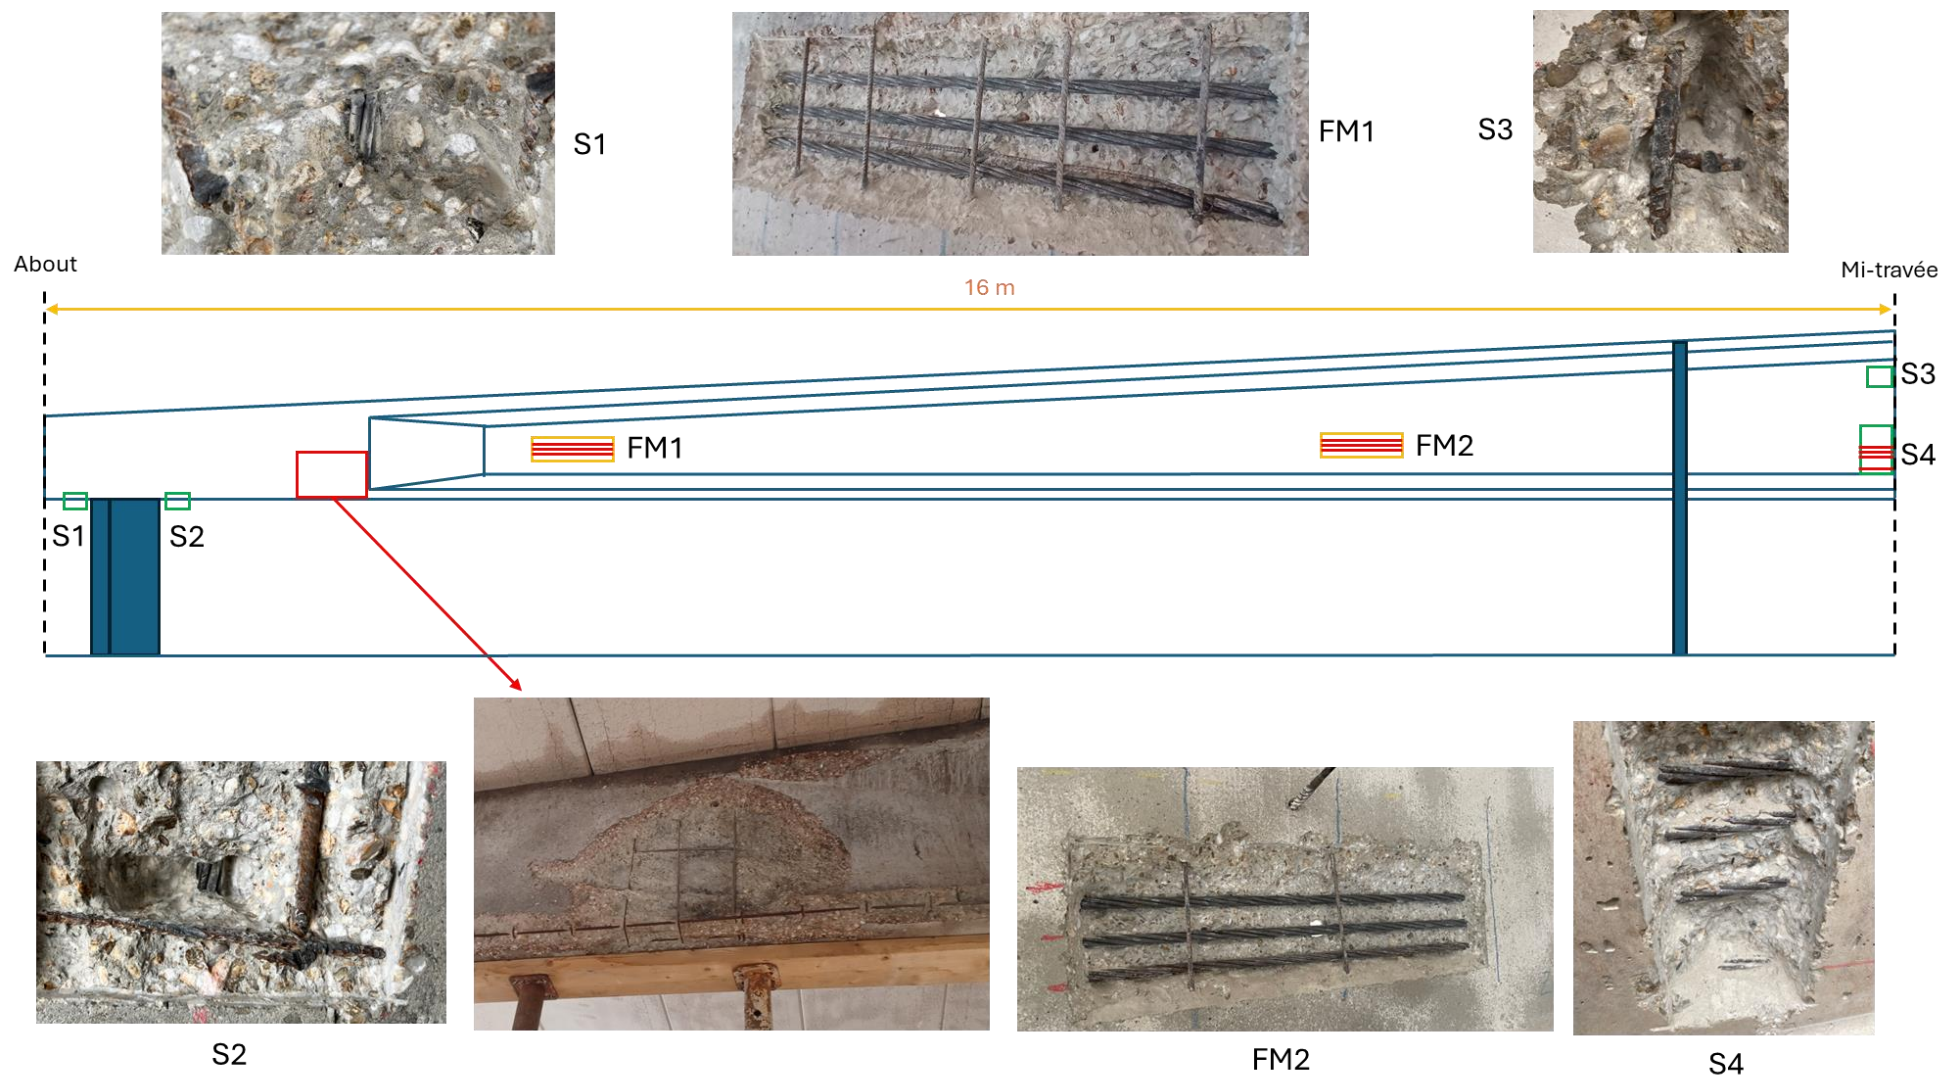
Fig. 5 : Illustration des sondages et ouvertures réalisés sur les poutres

Sondage	Poutre	Localisation	Constats
S1	Poutre P0 Zone saine	About extérieur Sous face	2 filants HA8 / Enrobage 32 mm / Corrosion superficielle 1 toron T1 5/ Enrobage 70 mm / Bon état Toron non gainé
S2	Poutre P0 Zone saine	About intérieur Sous face	1 cadre HA6 / Enrobage 20 mm / Corrosion superficielle 1 filant HA8 / Enrobage 22 mm / Corrosion superficielle 1 toron T15 / Enrobage 57 mm / Bon état Toron non gainé
FM1	Poutre P2 Zone incendiée	Partie courante Début de section en I Face Est	5 cadres HA6 / Enrobage entre 10 et 25 mm / Corrosion superficielle 1 filant HA6 / Enrobage 30 mm / Bon état 3 torons T15 / Enrobage entre 40 et 45 mm / Bon état
FM2	Poutre P4 Zone saine	Partie courante Face Est	2 cadres HA6 / Enrobage 25 mm / Corrosion superficielle 3 torons T15 / Enrobage entre 30 et 40 mm / Bon état
S3	Poutre P1 Zone saine	Mi-travée Face Ouest	1 cadre HA6 / Enrobage 10 mm / Corrosion superficielle 1 filant HA8 / Enrobage 20 mm / Corrosion superficielle

S4	Poutre P1 Zone saine	Mi-travée Face Ouest	4 torons T15 / Enrobage 45 mm / Bon état

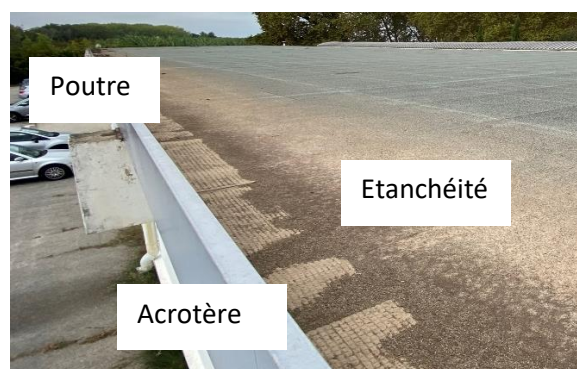
Les investigations menées par le LERM (radar, percement traversant et observation depuis un échafaudage positionné en façade) ont permis de confirmer que les dalles portées sont en béton cellulaire (Siporex) armé et non en béton armé. Ces dalles supportent directement l'étanchéité.

Fig. 101 : Vue générale de la face supérieure de la dalle portée

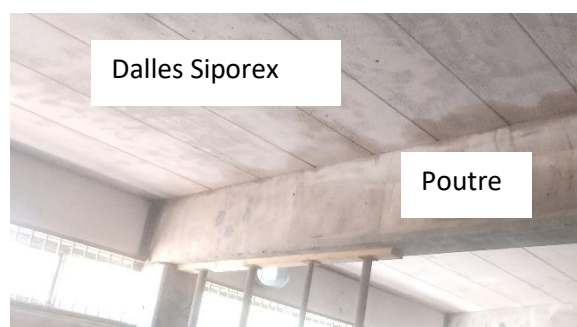
Fig. 12 : Vue générale de la face inférieure de la dalle portée

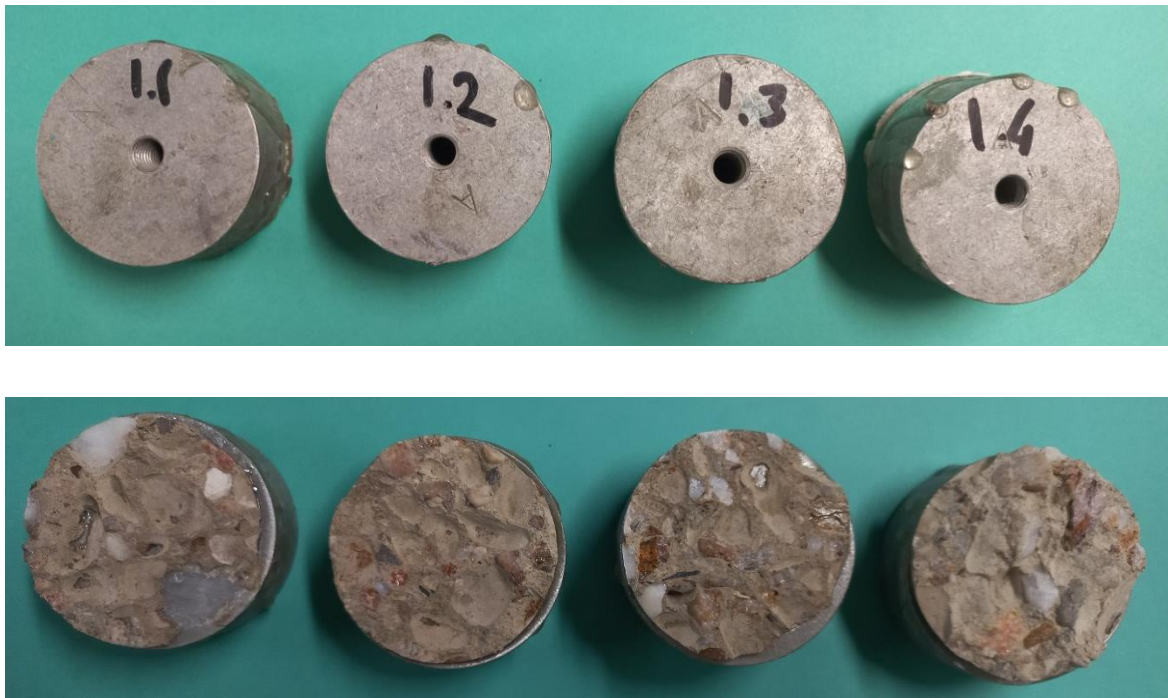
Réf pastilles	1.1	1.2	1.3	1.4
Type de rupture	Rupture adhésive 100 %	Rupture adhésive 100 %	Rupture adhésive 100 %	Rupture adhésive 100 %
Cohésion superficielle (MPa)	1,05	1,34	1,79	1,32

Fig. 15 : Illustration du mode de rupture des pastilles de la zone en sous face de la poutre P2

- La profondeur de carbonatation mesurée au droit des 2 ouvertures situées en sous-face de la poutre P0 est comprise entre 0 et 20 mm,
- Les essais d'adhérence réalisés en sous-face de la poutre P2 (zone dégradée) indiquent que toutes les ruptures sont adhésives et présentent une résistance moyenne à la traction de 1,38 MPa,
- Les enrobages moyens mesurés sur le bloc d'ancrage de la poutre P0 et à mi-travée en âme de la poutre P1, sont respectivement de 25 mm et 33 mm,
- Les reconnaissances de ferrailage ont essentiellement permis de mettre en évidence :
  - L'absence de gainage des torons,
  - Que sur les 12 torons dégagés, tous correspondent à des torons T15 et sont essentiellement positionnés dans la moitié basse de la poutre,
