**BSI des Douanes**

244 rue Marcel Pélissier  
à NIMES

**AVIS STRUCTURE ETAT DES POUTRES  
SUITE INCENDIE DANS LE GARAGE**

**Bureau d'Etudes Techniques MOUTON**

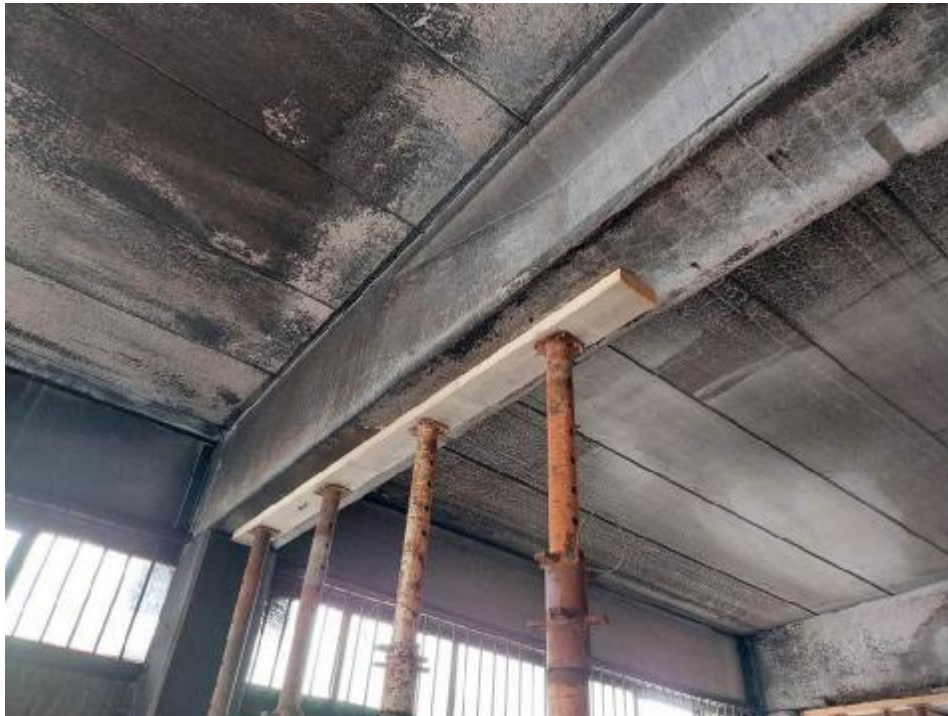
*Vue appui poutre n°1*

La poutre n°1 est déjà étayée au moment de notre passage sur site. A première vue, elle ne semble pas avoir subi de désordres majeurs.

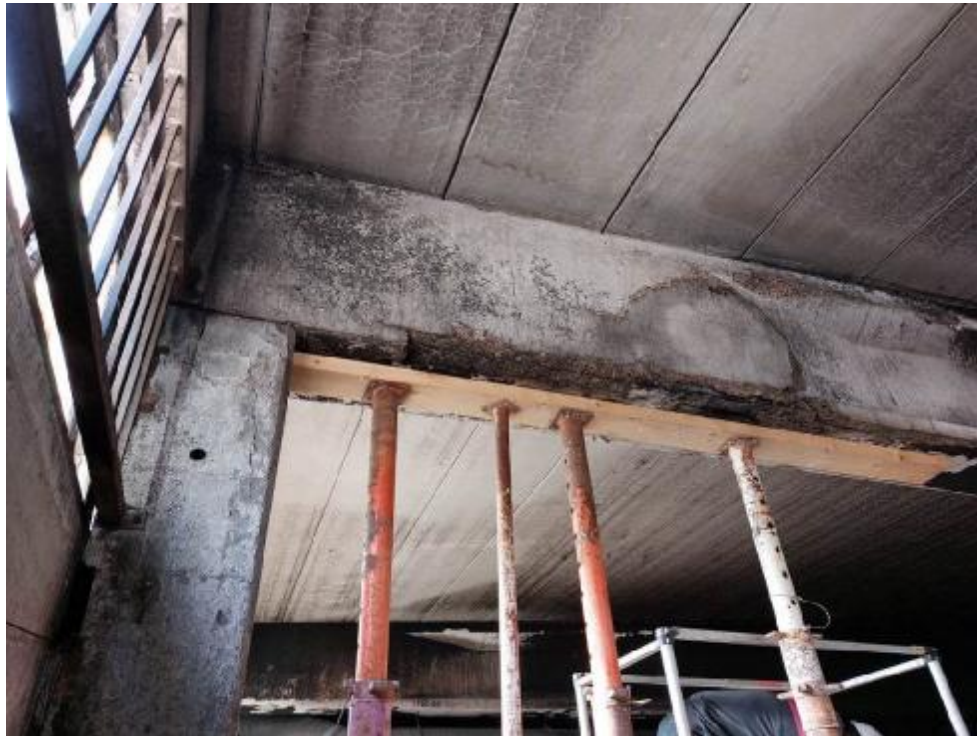
*Vue appui poutre n°2*

La poutre n°2 est celle qui a subi le plus de dégâts. Nous avons pu observer des éclatements de béton sur la joue de la poutre et en sous face.

Les premiers éléments font apparaître une dégradation assez importante du bloc d'about de la poutre n°2 ainsi que de la tête du poteau.

- Ø L'évacuation des véhicules et divers encombrants présents dans le garage.
- Ø La décontamination de toutes les surfaces afin de permettre de visualiser parfaitement les parements des poutres.
- Ø Le piquage de tous les parements béton non adhérent afin d'éviter leur chute.
- Ø En ce qui concerne la poutre la plus endommagée, nous pensons qu'il est judicieux de se rapprocher d'un laboratoire spécialisé afin de voir ce qui peut être envisagé comme essais pour vérification de l'état du béton et des aciers.

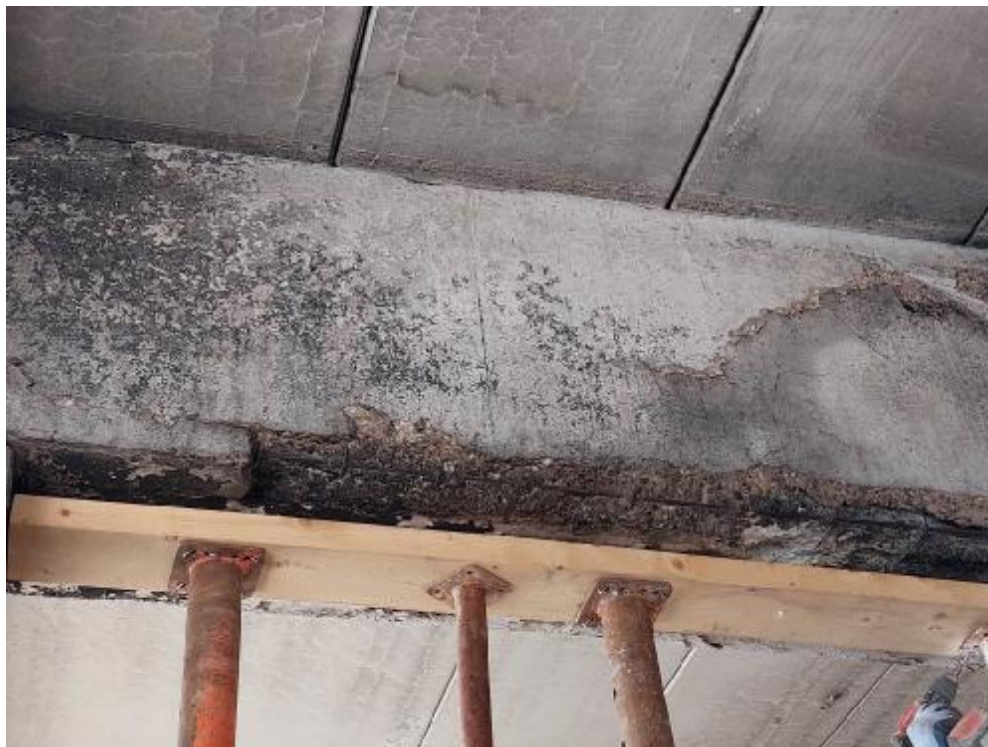
*Zoom sur éclatement du béton*

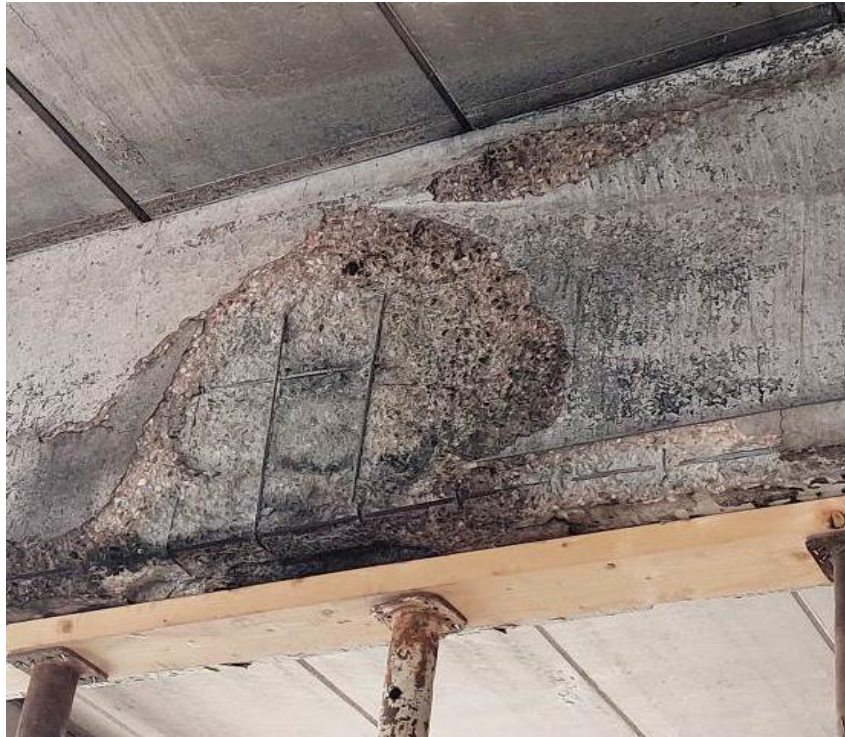
Les aciers de peaux sont apparents.

*Vue sur les aciers de peaux*

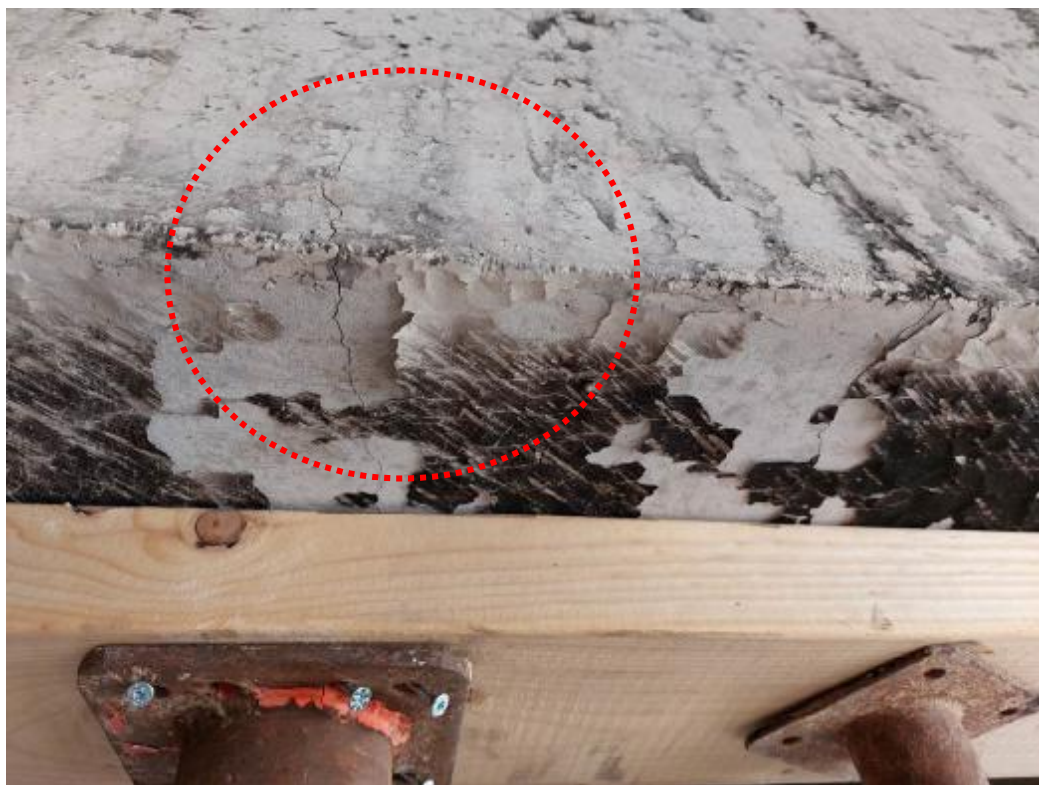
De l'autre côté de la poutre, nous avons relevé des micro fissures du béton en plusieurs endroits.

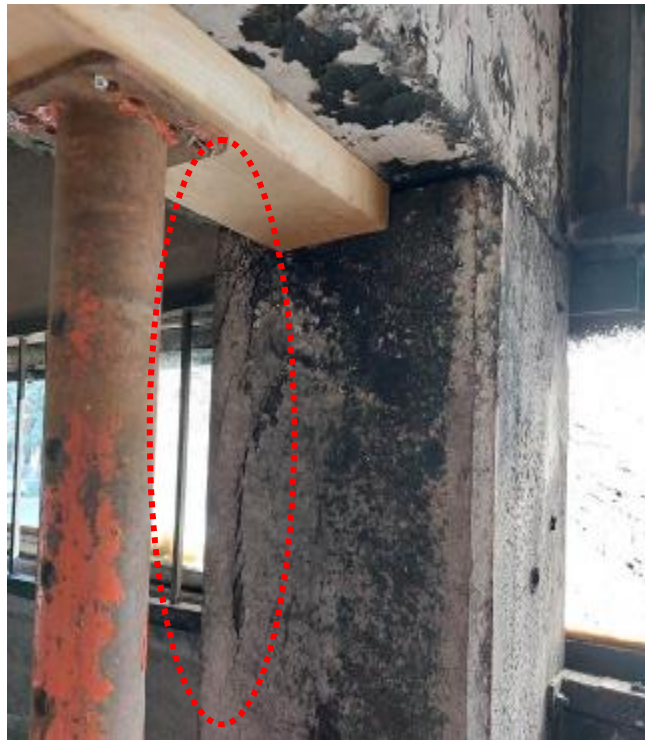
*Vue de la tête de poteau (appui poutre n°2)*

La partie supérieure du poteau présente aussi un éclatement au niveau de l'angle côté entrée des garages.

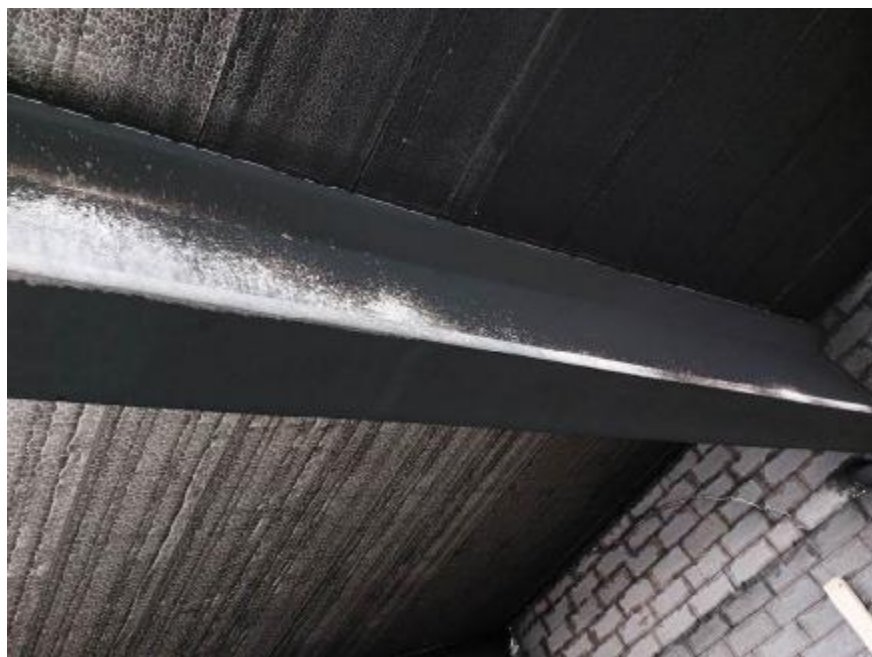
*Vue poutre n°2 en partie courante*

En partie courante, la poutre est fortement noircie mais ne présente à priori pas de désordres.

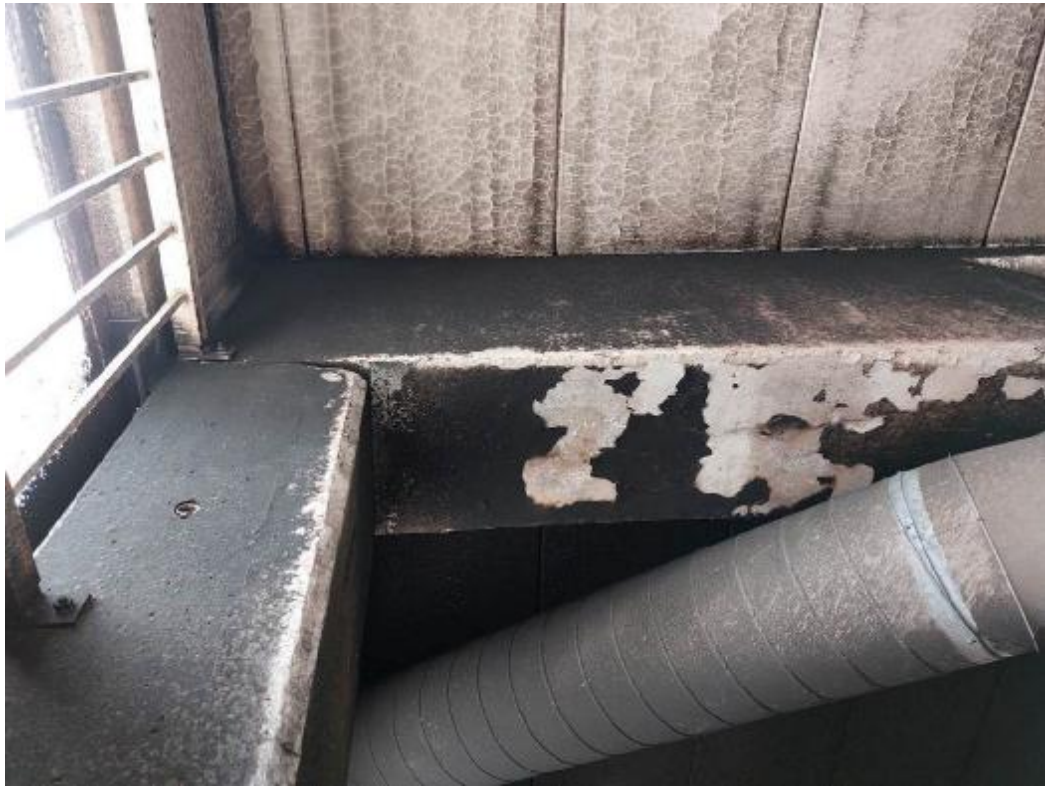
*Vue appui poutre n°3*

Au niveau de la poutre n°3, rien de significatif n'a été observé. **NOTA : la poutre est fortement noircie et empêche tout constat visuel de microfissures ou autre.**

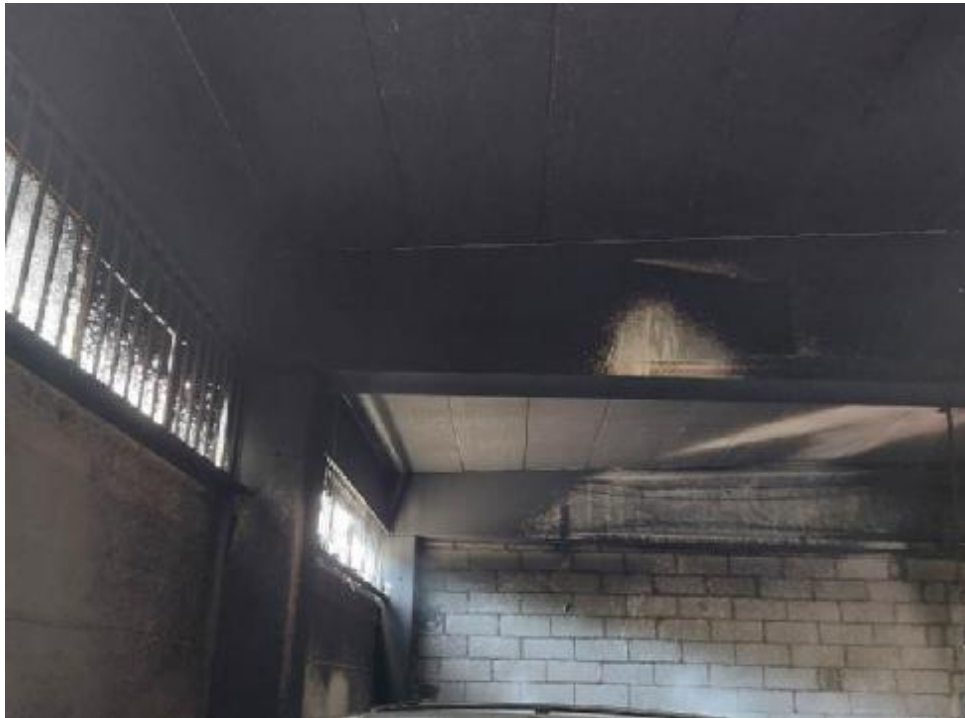
*Vue appui poutre n°4*

En ce qui concerne la poutre n°4, même chose que pour la poutre précédente.
