BSI des Douanes

244 rue Marcel Pélissier
à NIMES

**2^{ème} AVIS STRUCTURE ETAT DES POUTRES
APRES INVESTIGATIONS COMPLEMENTAIRES**

Bureau d'Etudes Techniques MOUTON

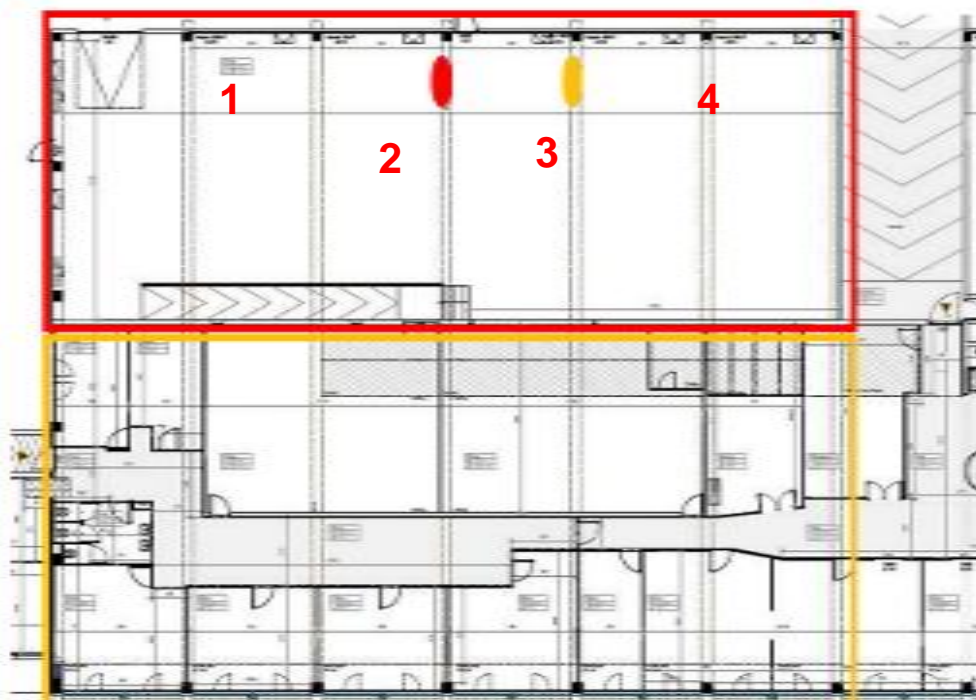
Vue en plan du bâtiment

Le LERM a réalisé des investigations sur trois poutres. La poutre P2 (la plus dégradée), la poutre P3 (poutre intermédiaire moins dégradée) et la poutre P4 (poutre de référence visuellement saine).

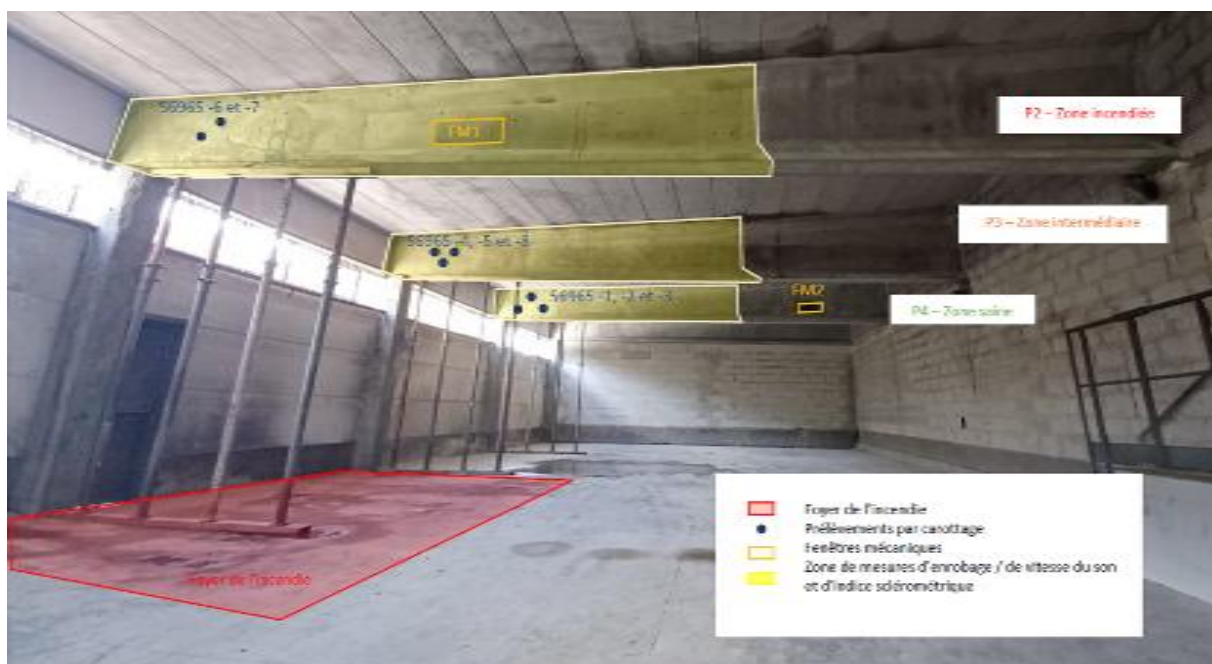
Ci-après, localisation des investigations réalisées sur site par le LERM :

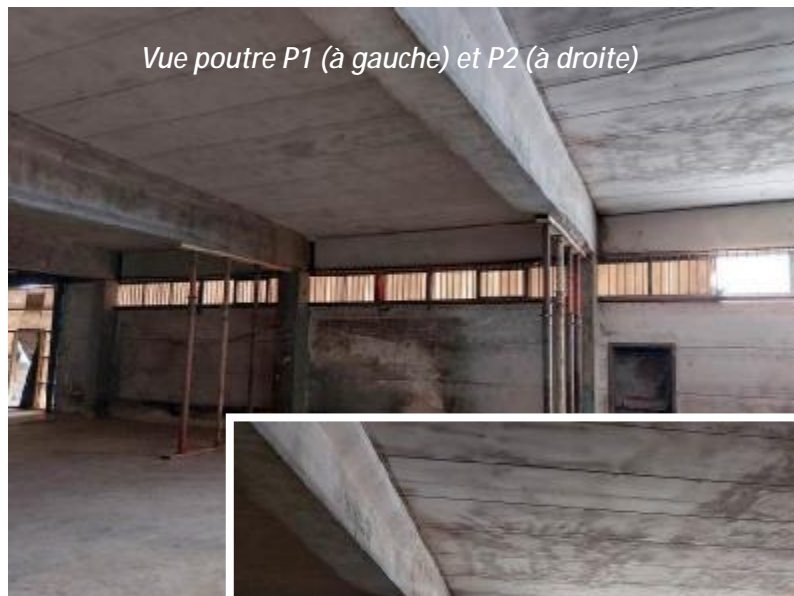
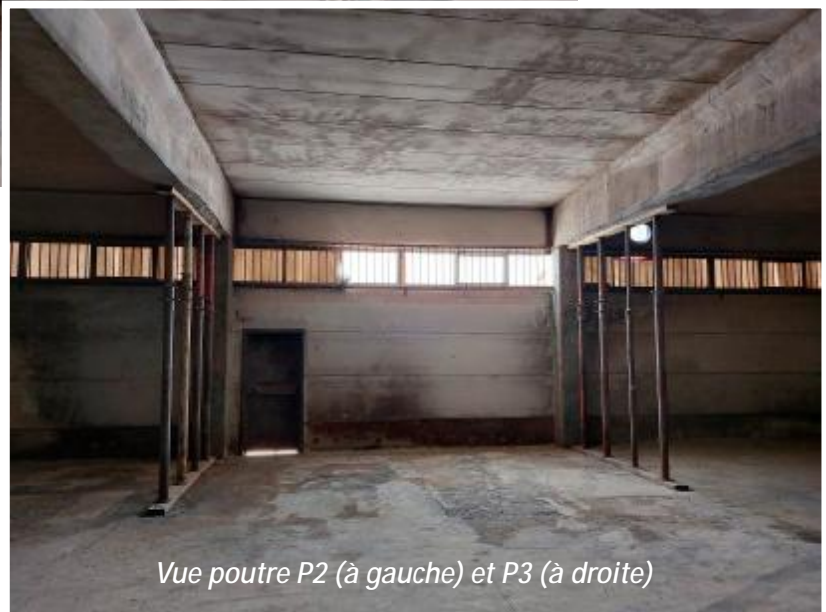
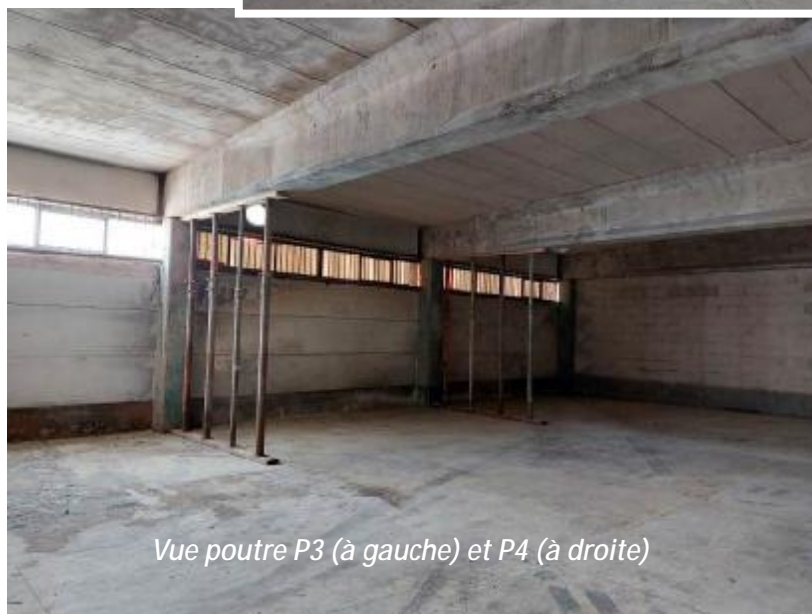
Ci-dessous, photos du garage après décontamination par la société ARA :

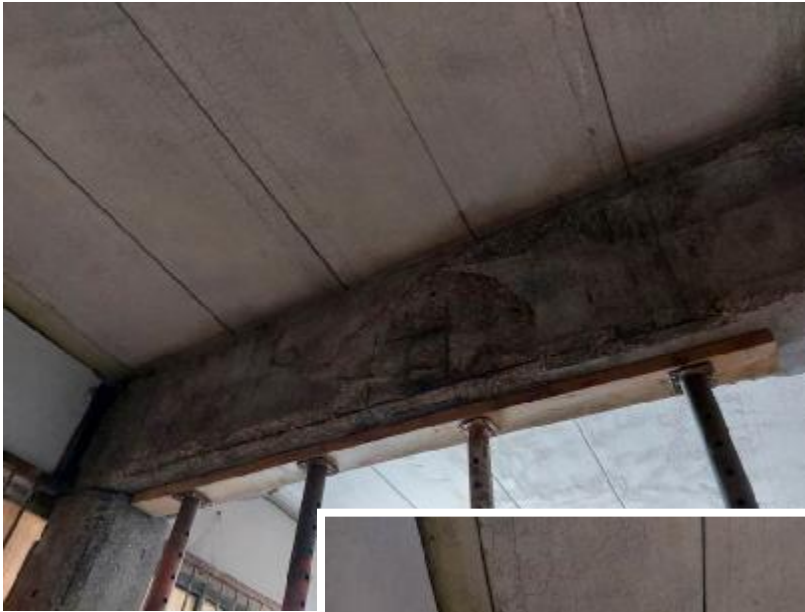
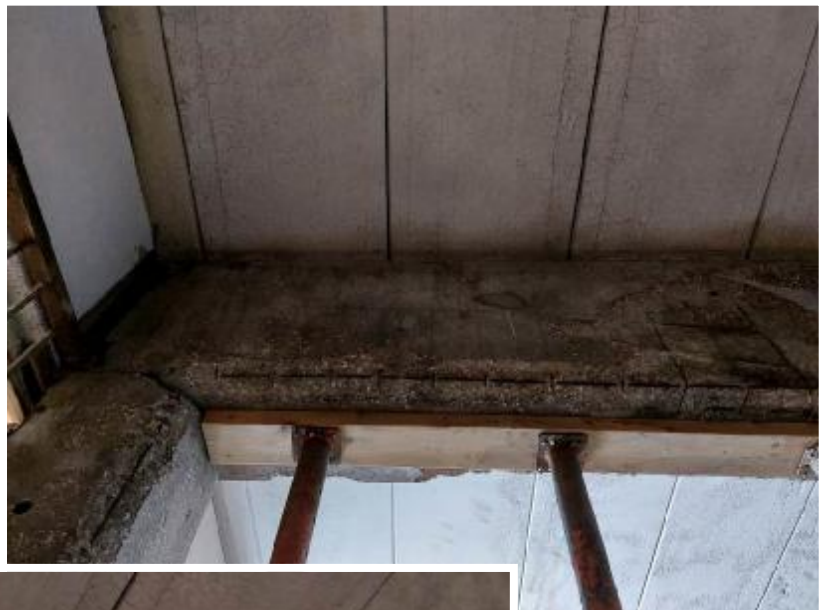
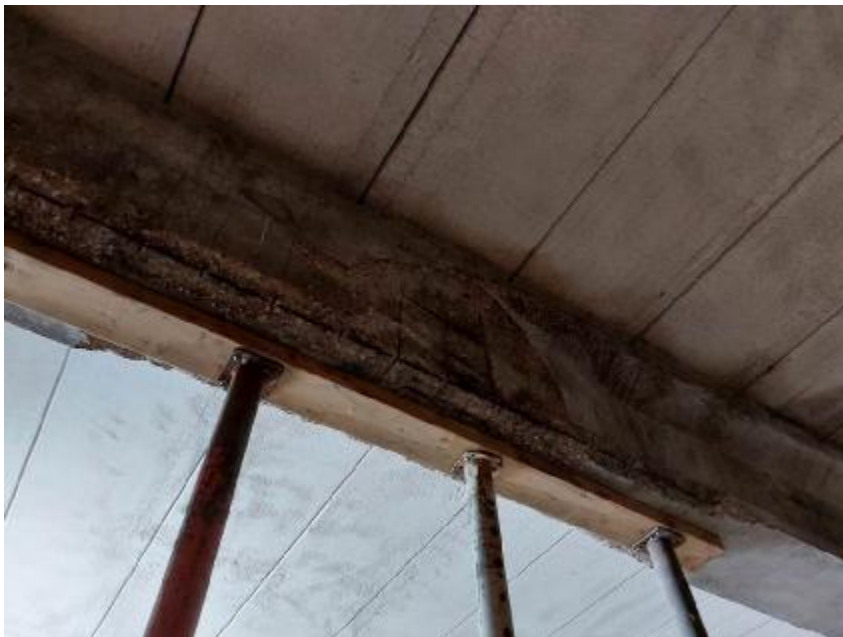
Vues poutre P2 (poutre dégradée)

- Ø Des vitesses mesurées dans la poutre P2 (poutre dégradée) beaucoup plus faible que dans la poutre P4 (poutre saine). Affaiblissement de 35 % dans le bloc d'ancrage, 20 % au niveau de la zone d'amincissement et 15 % dans l'âme.

- Ø Les poutres P2 et P3 ont été impactées de façon quasi similaire par l'incendie.
- Ø L'incendie ne semble pas avoir atteint les armatures les moins enrobées (*Rappel : essais réalisés dans l'âme de la poutre*).
- Ø Les caractéristiques mécaniques et l'état de précontrainte restent corrects après l'incendie.
- Ø **Il conviendra de rester vigilant vis-à-vis de l'aspect structurel global de ces poutres et qu'il pourrait être envisagé un recalcul des 2 poutres impactées (P2 et P3).**
- Ø Il sera au minimum nécessaire de prévoir une purge et la reconstitution sur 15 à 20 mm du béton d'enrobage.

Dans la mesure où la vérification par le calcul est satisfaisante, il devra être seulement envisagé une purge et la reconstitution sur 15 à 20 mm du béton d'enrobage.

En revanche, si les poutres ne sont pas justifiées, il sera alors nécessaire qu'un renforcement des poutres P2 et P3 soit étudié par un bureau d'études spécialisé.

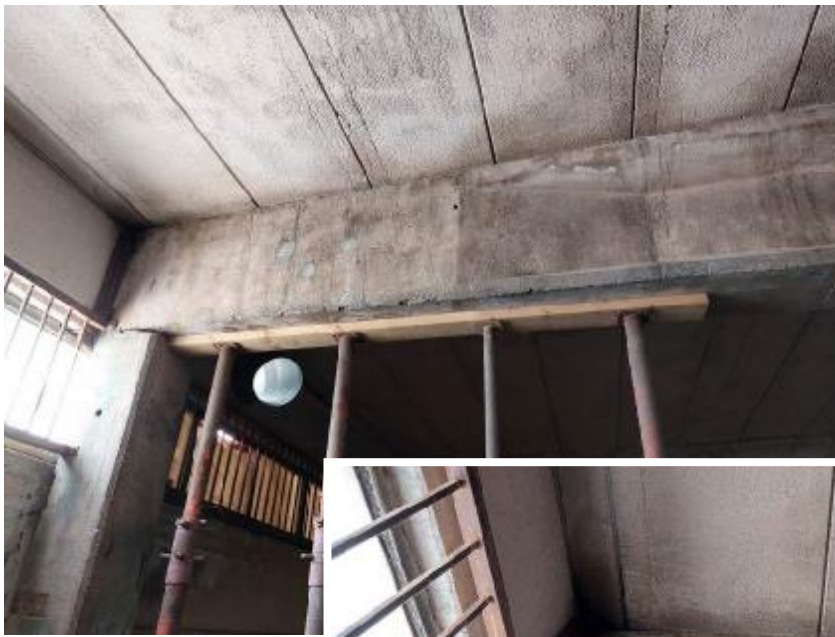
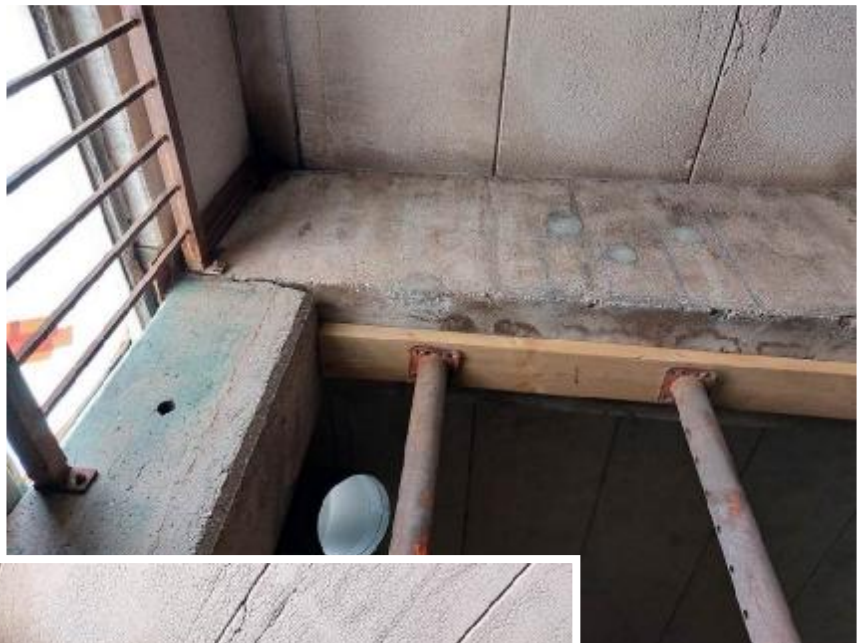
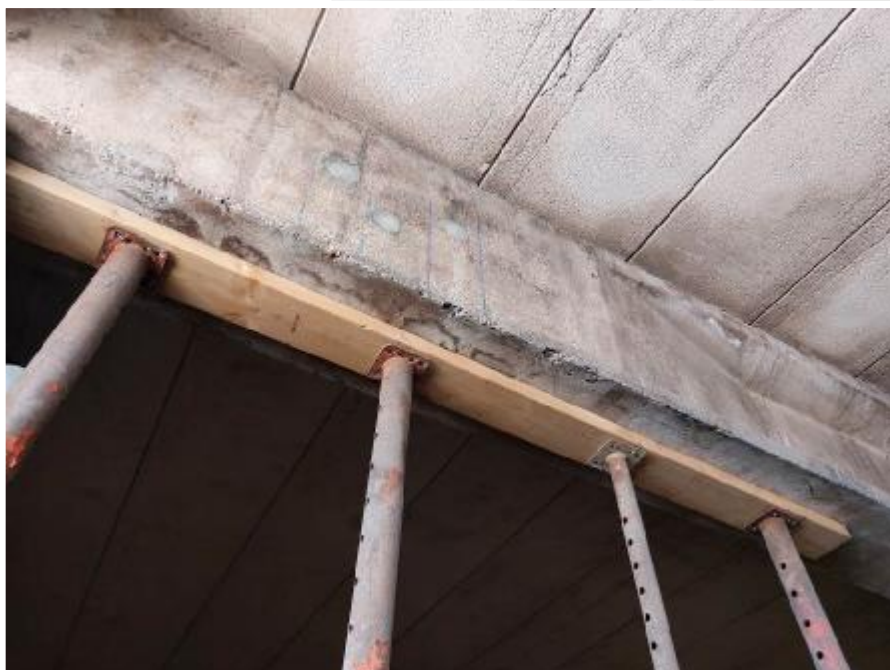
Vues poutre P3 (poutre intermédiaire)

- Ø Des vitesses mesurées dans la poutre P3 (poutre intermédiaire) plus faible que dans la poutre P4 (poutre saine). Affaiblissement de 5 à 10 %.
