# RAPPORT D'ÉTUDE

Diagnostic incendie du BSI des Douanes -  
Nîmes (30)

RAPPORT N° 56965.001.01.A

ARLES, LE 24 MAI 2024

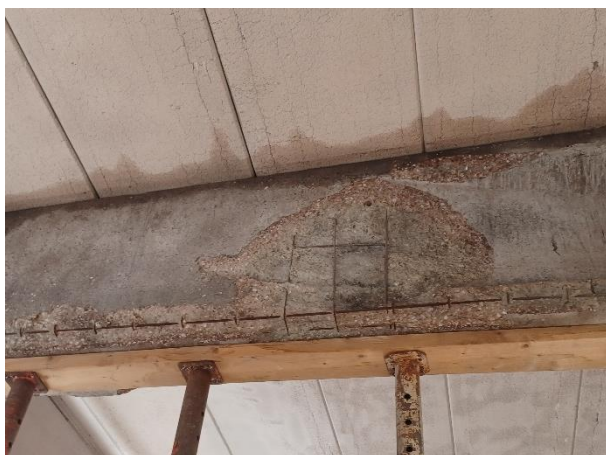
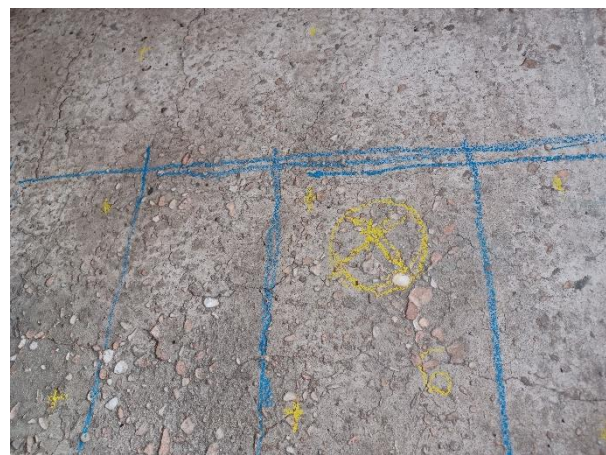
Pour P2 -> Zone dégradée :

- Faïençage et fissure de peau du béton,
- Coloration rosée de la matrice en surface,
- Ecaillage du béton de surface avec mise à nu des granulats,
- Présence d'une épaufrure en face Est et sur l'arrête inférieure, avec aciers apparents.

Fig. 2 : Principaux désordres observés sur P2

- zone dégradée : Poutre P2, écaillage du béton de peau et faïençage sur les 2 faces, épaufrures au niveau du bloc d'ancrage Est avec aciers apparents.

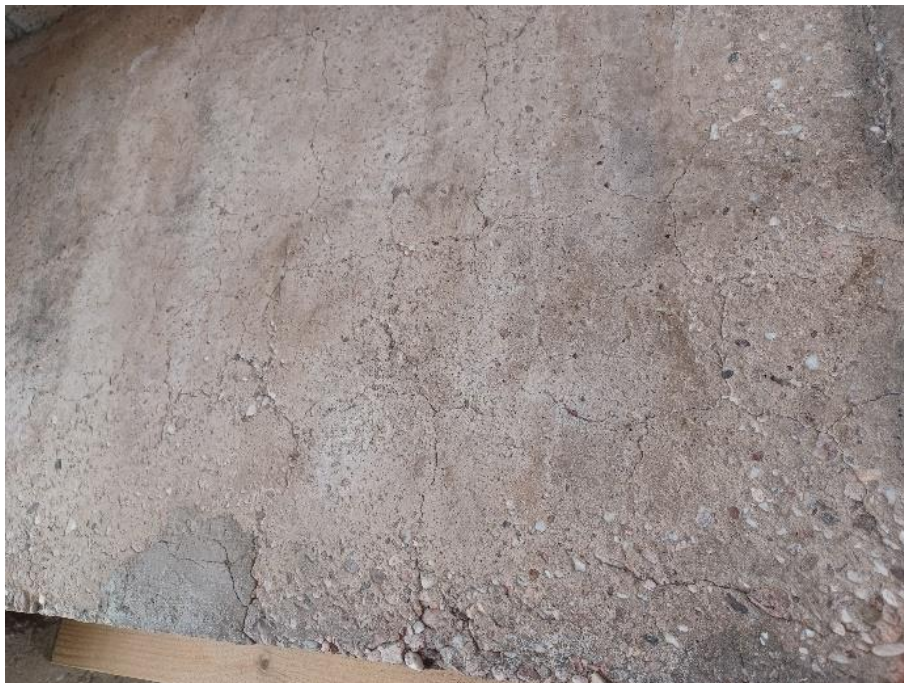
Pour P3 -> Zone intermédiaire :

- Faïençage et fissure de peau du béton,
- Coloration rosée de la matrice en surface,
- Ecaillage du béton de surface avec mise à nu des granulats.

*Fig. 3 : Principaux désordres observés sur P3*

- les zones d'études ont été sélectionnées de la façon suivante :
  - zone de référence : Poutre P4 ne présentant pas de désordre visuel,
  - zone intermédiaire : Poutre P3, écaillage du béton de peau et quelques fissures observées sur les 2 faces de la poutre,

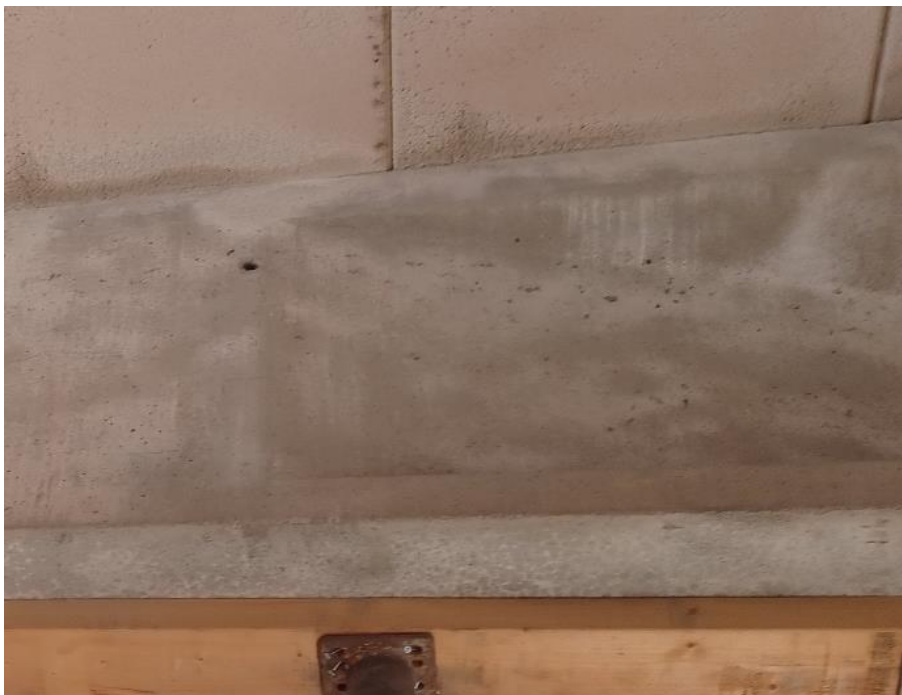
Pour P4 -> Zone témoin :

- Quelques porosités en surface du parement

*Fig. 4 : Etat de surface du béton de P4*

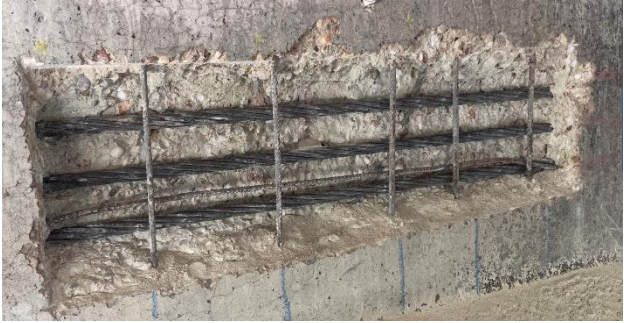
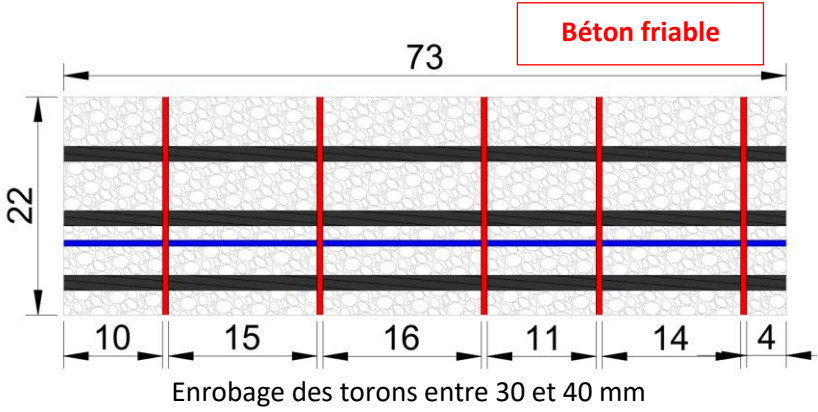
FM1 / Poutre n°2 incendiée

Tableau 2 : Résultats des mesures de tension à l'arbalète sur les câbles fenêtre FM1 sur poutre incendiée

**Les tensions résiduelles mesurées sont relativement semblables malgré les désordres observés (béton friable sur la zone dégradé et faciès de décollement). On note cependant des valeurs, et donc une moyenne, légèrement plus faibles en zone dégradée qu'en zone visuellement saine.**

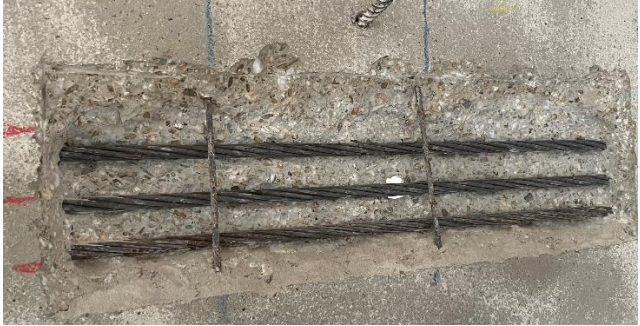
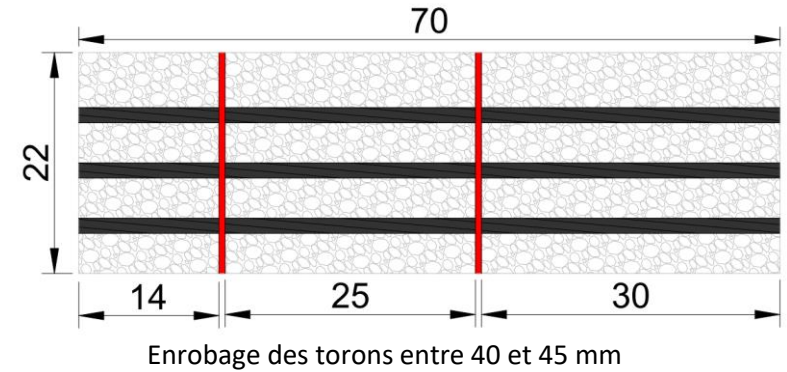
FM2 / Poutre n°4 saine

Tableau 3 : Résultats des mesures de tension à l'arbalète sur les câbles fenêtre FM2 sur poutre saine

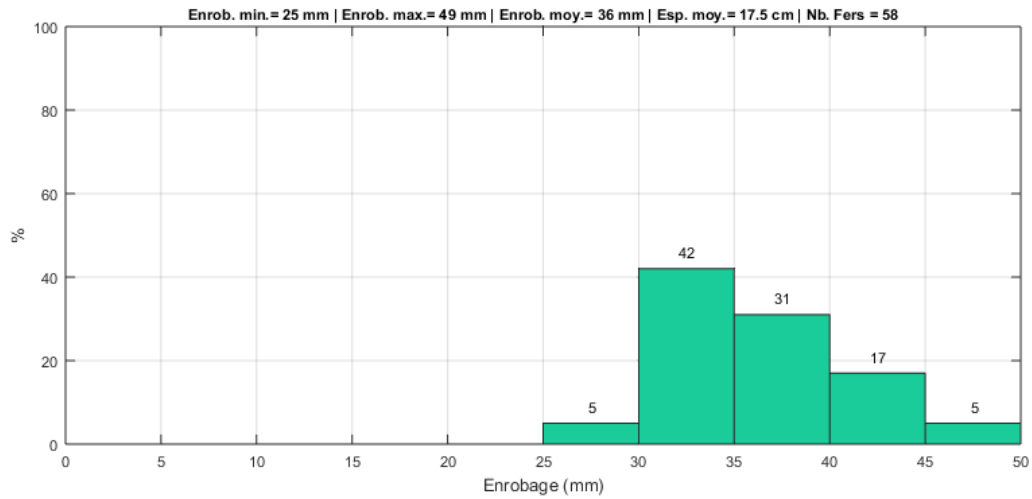
Fig. 6 : Enrobage des cadres du bloc d'about de la poutre P2 – Zone incendiée

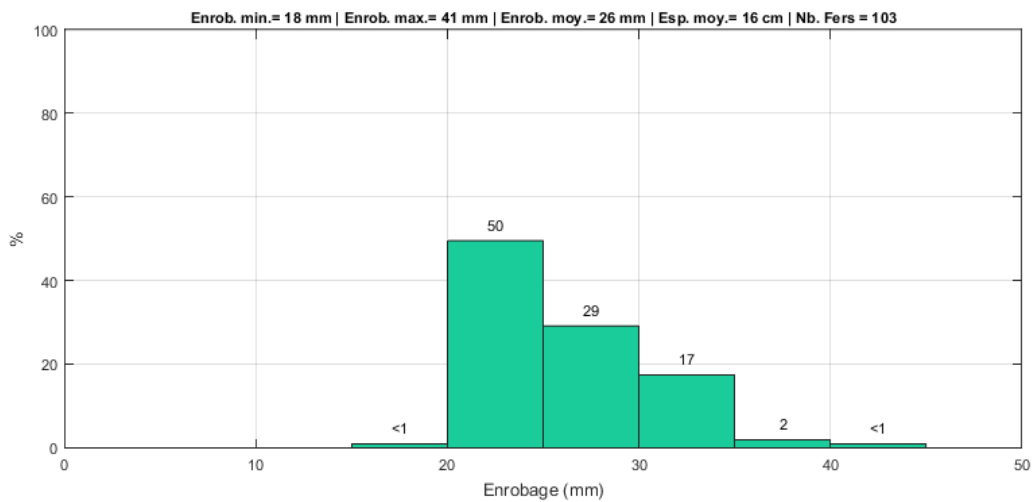
Fig. 7 : Enrobage des cadres de l'âme de poutre de P2 – Zone incendiée

- atteint les armatures les moins enrobées (enrobage de 18 mm mesuré en âme de poutre dégradée),
- atteint de manière significative la précontrainte, avec un écart des valeurs moyennes de l'ordre de 12KN/toron entre la zone dégradée et la zone saine, pour une incertitude sur la moyenne des tensions mesurées de [0 à 5,1] kN.

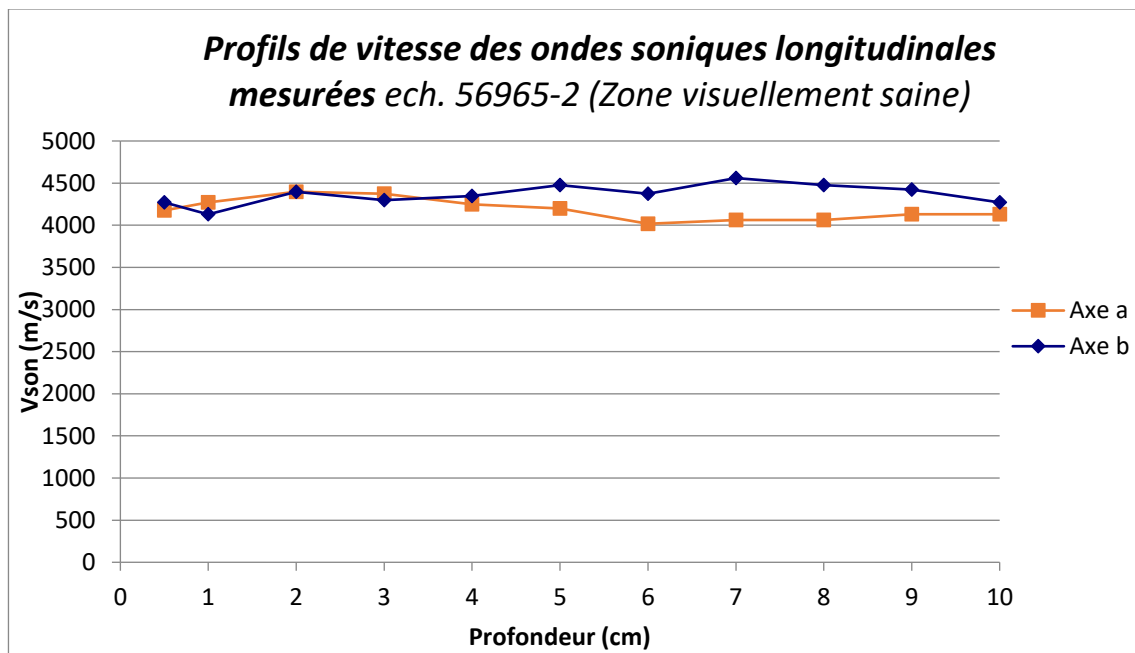
Fig. 28 : Profils de vitesse des ondes soniques longitudinales mesurées pour l'échantillon **56965-2** (Zone saine)

- A partir de 2 cm de profondeur, la vitesse du son apparaît similaire dans tous les échantillons, quelle que soit la zone de prélèvement. Les valeurs sont élevées (supérieures ou proche de 4000 m/s) et correspondent à des bétons de bonne qualité,
- les échantillons 56965-2 et -7 présentent des vitesses du son plus faibles sur environ 1 à 2 cm d'épaisseur. Les vitesses moyennes mesurée, proche de la surface (à 0,5 cm), sont respectivement de 2343 m/s et 1917 m/s.
- de plus, l'échantillon 56965-7 présente un léger écart de mesure aux alentours de 5 cm qui pourrait être dû à un défaut localisé sur la carotte (fissure ou autre).

- le profil de vitesse du son de l'échantillon sain (**56965-2**) apparaît homogène et supérieur à 4000 m/s. Les profils des échantillons de la zone intermédiaire (**56965-5**) et de la zone incendiée (**56965-7**) présentent un amoindrissement des valeurs en surface, la variation étant plus prononcée pour l'échantillon incendié. Les vitesses mesurées sont de l'ordre de 2000 m/s sur environ 10 mm à 20 mm depuis la surface,

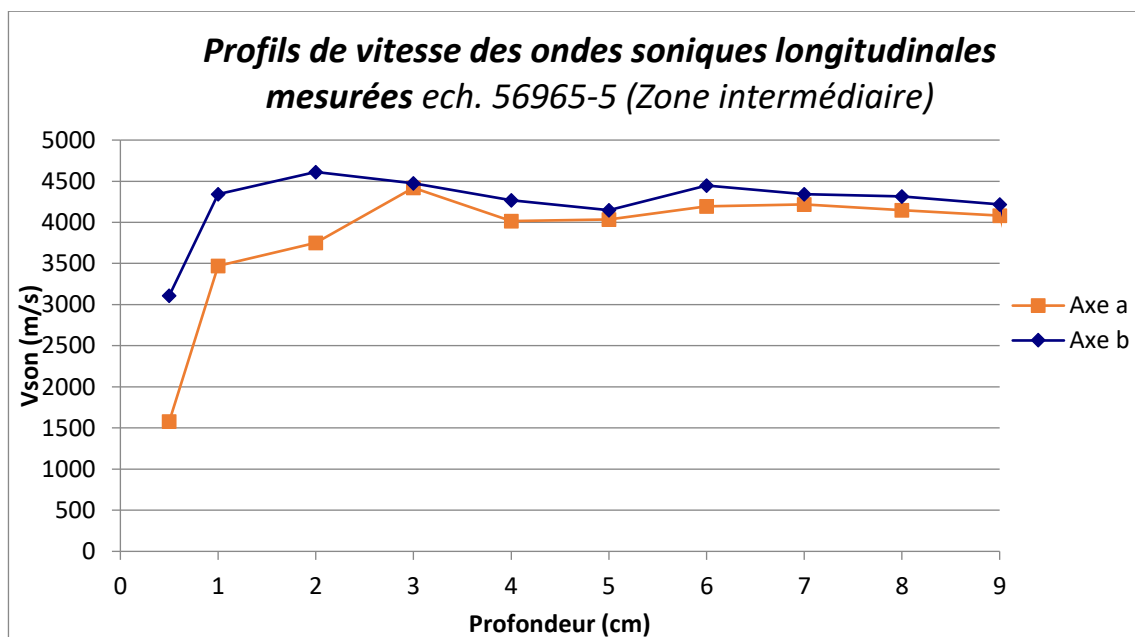
Fig. 29 : Profils de vitesse des ondes soniques longitudinales mesurées pour l'échantillon **56965-5** (Zone intermédiaire)

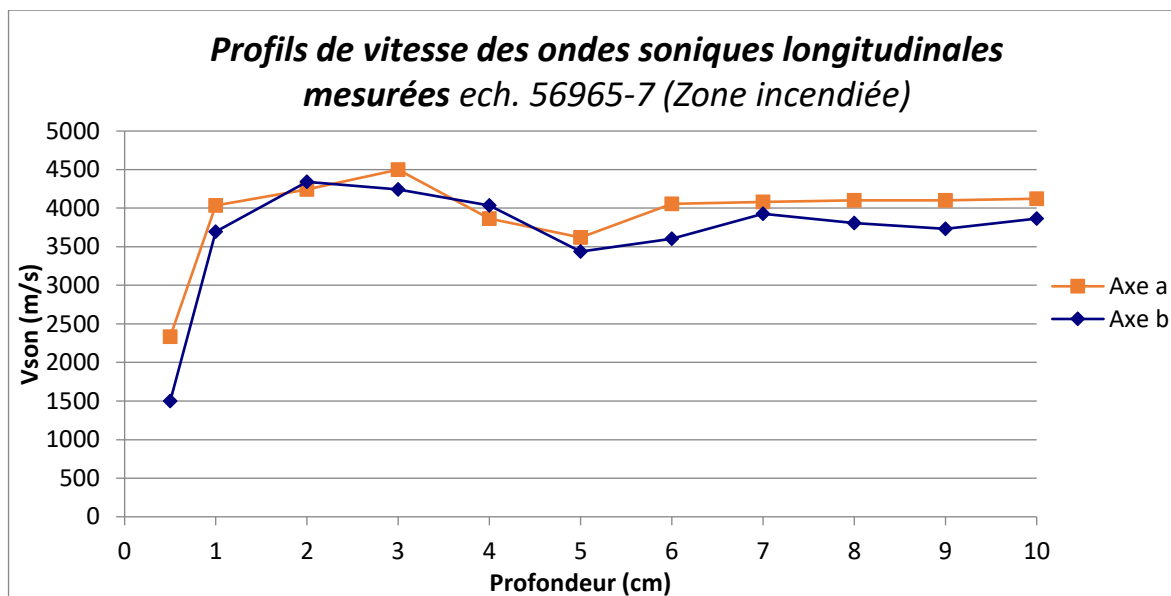
Fig. 30 : Profils de vitesse des ondes soniques longitudinales mesurées pour l'échantillon **56965-7** (Zone incendiée)

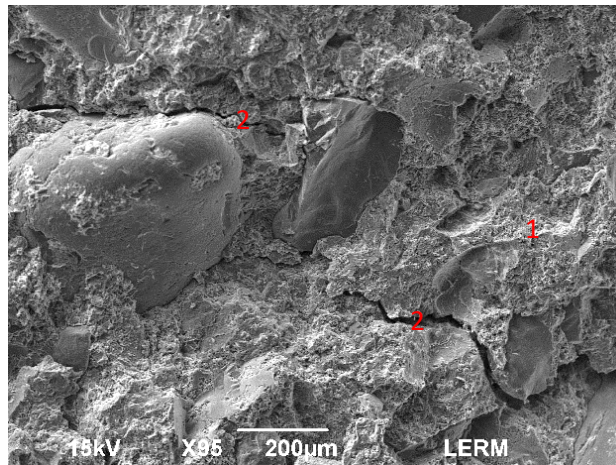
De plus, l'échantillon **56965-1c** renferme également quelques microfissures intergranulaires dans la matrice cimentaire.

Fig. 39 : Microscopie électronique à balayage. Echantillon 56965-1c  
**Aspect de la microstructure microfissurée du béton**  
 1 : matrice cimentaire, 2 : microfissures intergranulaires

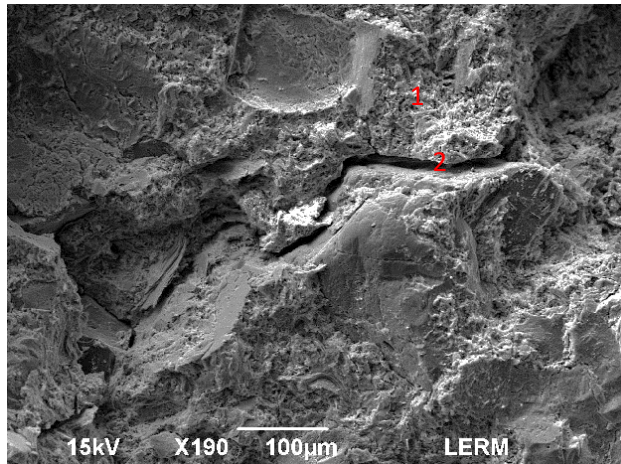
Les échantillons **56965-1d et 1e** montrent une teinte visuellement rosâtre. Les hydrates apparaissent relativement transformés, amorphisés et sont associés à quelques amas de portlandite partiellement dissoute, caractérisée par des cristaux amincis plus ou moins fibreux. Dans l'échantillon **56965-1d**, ces amas sont également accompagnés par des amas de portlandite plus massifs, semblables aux cristaux rencontrés dans les échantillons **56965-1a à 1c**.

Fig. 42 : Microscopie électronique à balayage. Echantillon 56965-1d  
**Aspect de la microstructure microfissurée du béton**  
 1 : matrice cimentaire, 2 : microfissure intergranulaire

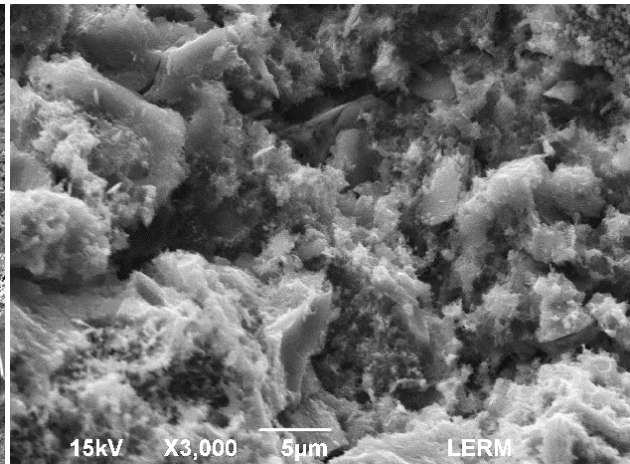
Fig. 43 : Microscopie électronique à balayage. Echantillon 56965-1d  
**Aspect amorphisé des hydrates de la matrice du béton**

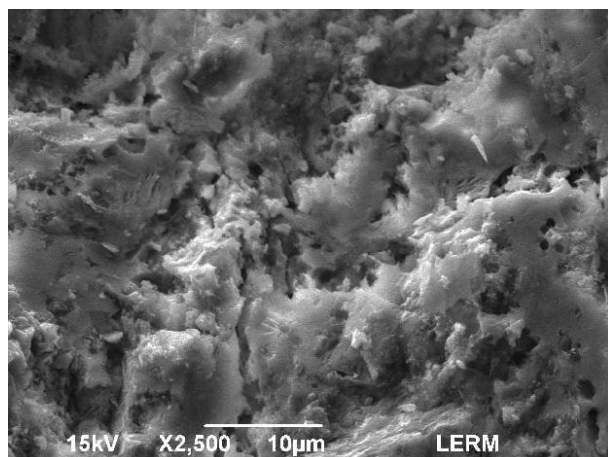
Fig. 45 : Microscopie électronique à balayage. Echantillon 56965-1e  
**Aspect amorphisé des hydrates de la matrice du béton**

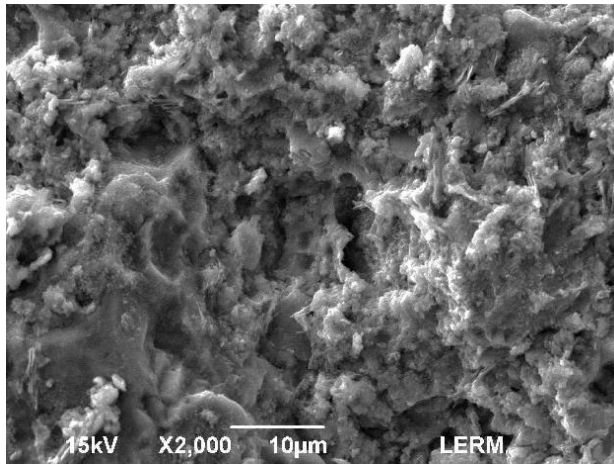
- l'échantillon **56965-6** se distingue par la présence d'une **frange de surface altérée**, marquée par la présence d'une matrice cimentaire peu cohésive, microfissurée, carbonatée et renfermant une faible proportion de chlore diffus sur une **épaisseur de 1 mm environ**. De nombreux granulats sont également observés en surface du béton, en proportion plus importante que dans l'échantillon **56965-4**. Dans cette frange altérée, les C-S-H présentent des signes d'une transformation avancée, d'aspect microporeux à amorphisé, et les autres hydrates ne sont plus observés ou de manière plus ou moins résiduelle, en particulier pour certains cristaux de portlandite. Cette frange apparaît relativement similaire aux échantillons confectionnés en laboratoire **56965-1d et 1e** (traitement thermique supérieure à 400°C).  
En dessous, une **frange intermédiaire** est identifiée jusqu'à une **profondeur de 10 mm environ** depuis la surface du béton. La portlandite y est souvent dégradée (cristaux amincis plus ou moins fibreux) mais elle coexiste, notamment en partie interne de cette zone, avec des faciès plus massifs, semblables aux cristaux rencontrés plus à cœur. Les C-S-H apparaissent également moins dégradés mais présentent toujours une microstructure assez différente de ceux rencontrés plus en profondeur. Au-delà de cette zone intermédiaire, la matrice reprend une microstructure semblable à celle décrite à cœur,

Fig. 58 : Microscopie électronique à balayage. Echantillon 56965-6  
**Détail des hydrates amorphisés,**  
**à environ 100 µm de la surface du béton**

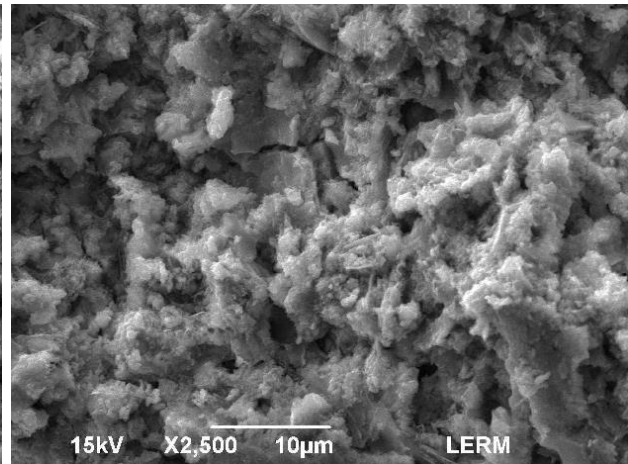
Fig. 59 : Microscopie électronique à balayage. Echantillon 56965-6  
**Détail des hydrates amorphisés,**  
**à environ 1 mm de la surface du béton**

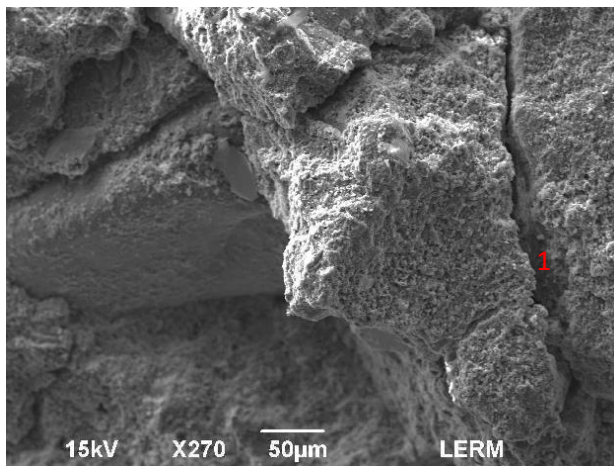
Fig. 60 : Microscopie électronique à balayage. Echantillon 56965-6  
**Aspect de microfissures à environ 1 mm de la surface du béton**  
 1 : microfissure intergranulaire
