## RAPPORT DE REPERAGE DES MATERIAUX ET PRODUITS CONTENANT DE L'AMIANTE AVANT REALISATION DE TRAVAUX DANS UN IMMEUBLE BATI

Le présent rapport annule et remplace le rapport n° A10B243Q/001-1/UNION GEST ETS CAISSE ASSUR MALAD  
AQUITA/AMI\_TRAV/JOR  
Objet de la modification : Précisions sur le zonage des MCA

Adresse :  
2 BIS AVENUE DE LA RESISTANCE  
CSSR LES LAURIERS PORTE DROITE  
33310 LORMONT

Rapport N° : A10B243Q/001-1/UNION GEST ETS CAISSE  
ASSUR MALAD AQUITA/AMI\_TRAV/JOR-AR1

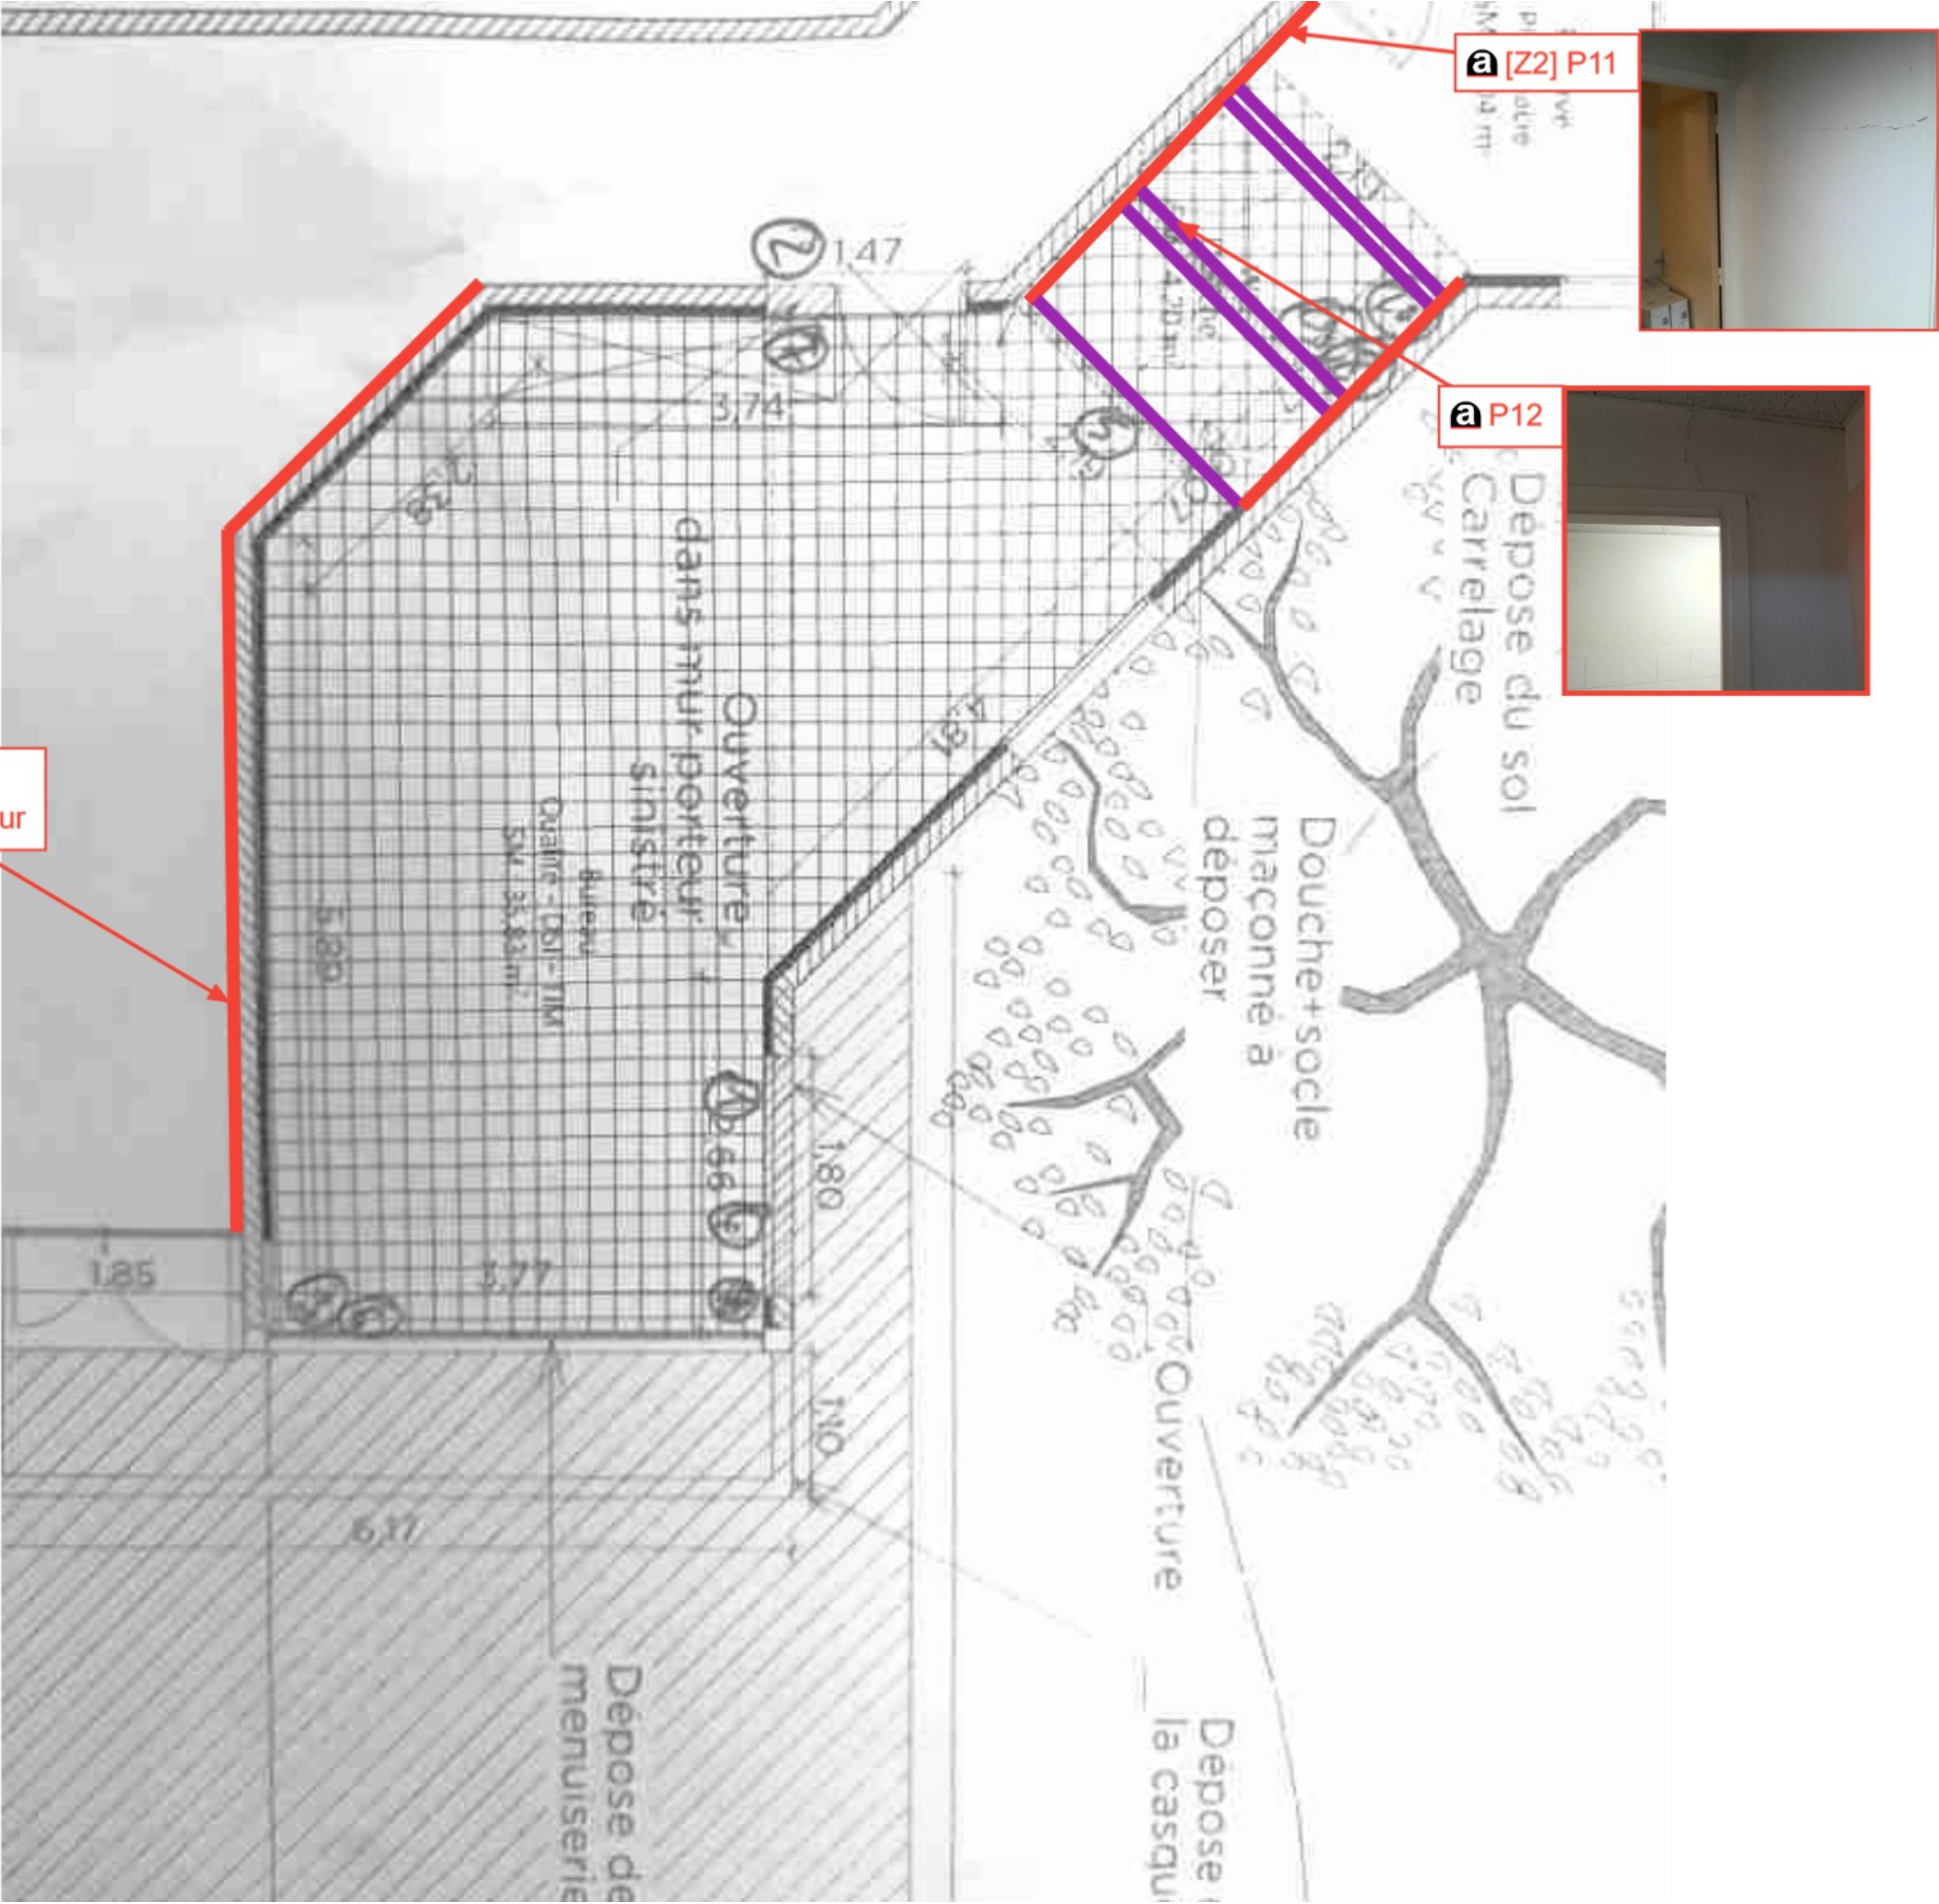
Planche MCA : Enduit mur

| Zone | Local | Element | Matériau | Justificatif |
|---|---|---|---|---|
| RDC | Sanitaires | Murs et cloisons maçonnés | Enduit plâtre cloison | par analyse du prélèvement n°12 |
| RDC | Sanitaires | Murs et cloisons maçonnés | Enduit peint | par analyse du prélèvement n°11 |
| RDC | Circulation | Murs et cloisons maçonnés | Enduit peint | Document |
| RDC | local stockage | Murs et cloisons maçonnés | Enduit peint | idem par analyse du prélèvement n°11 |

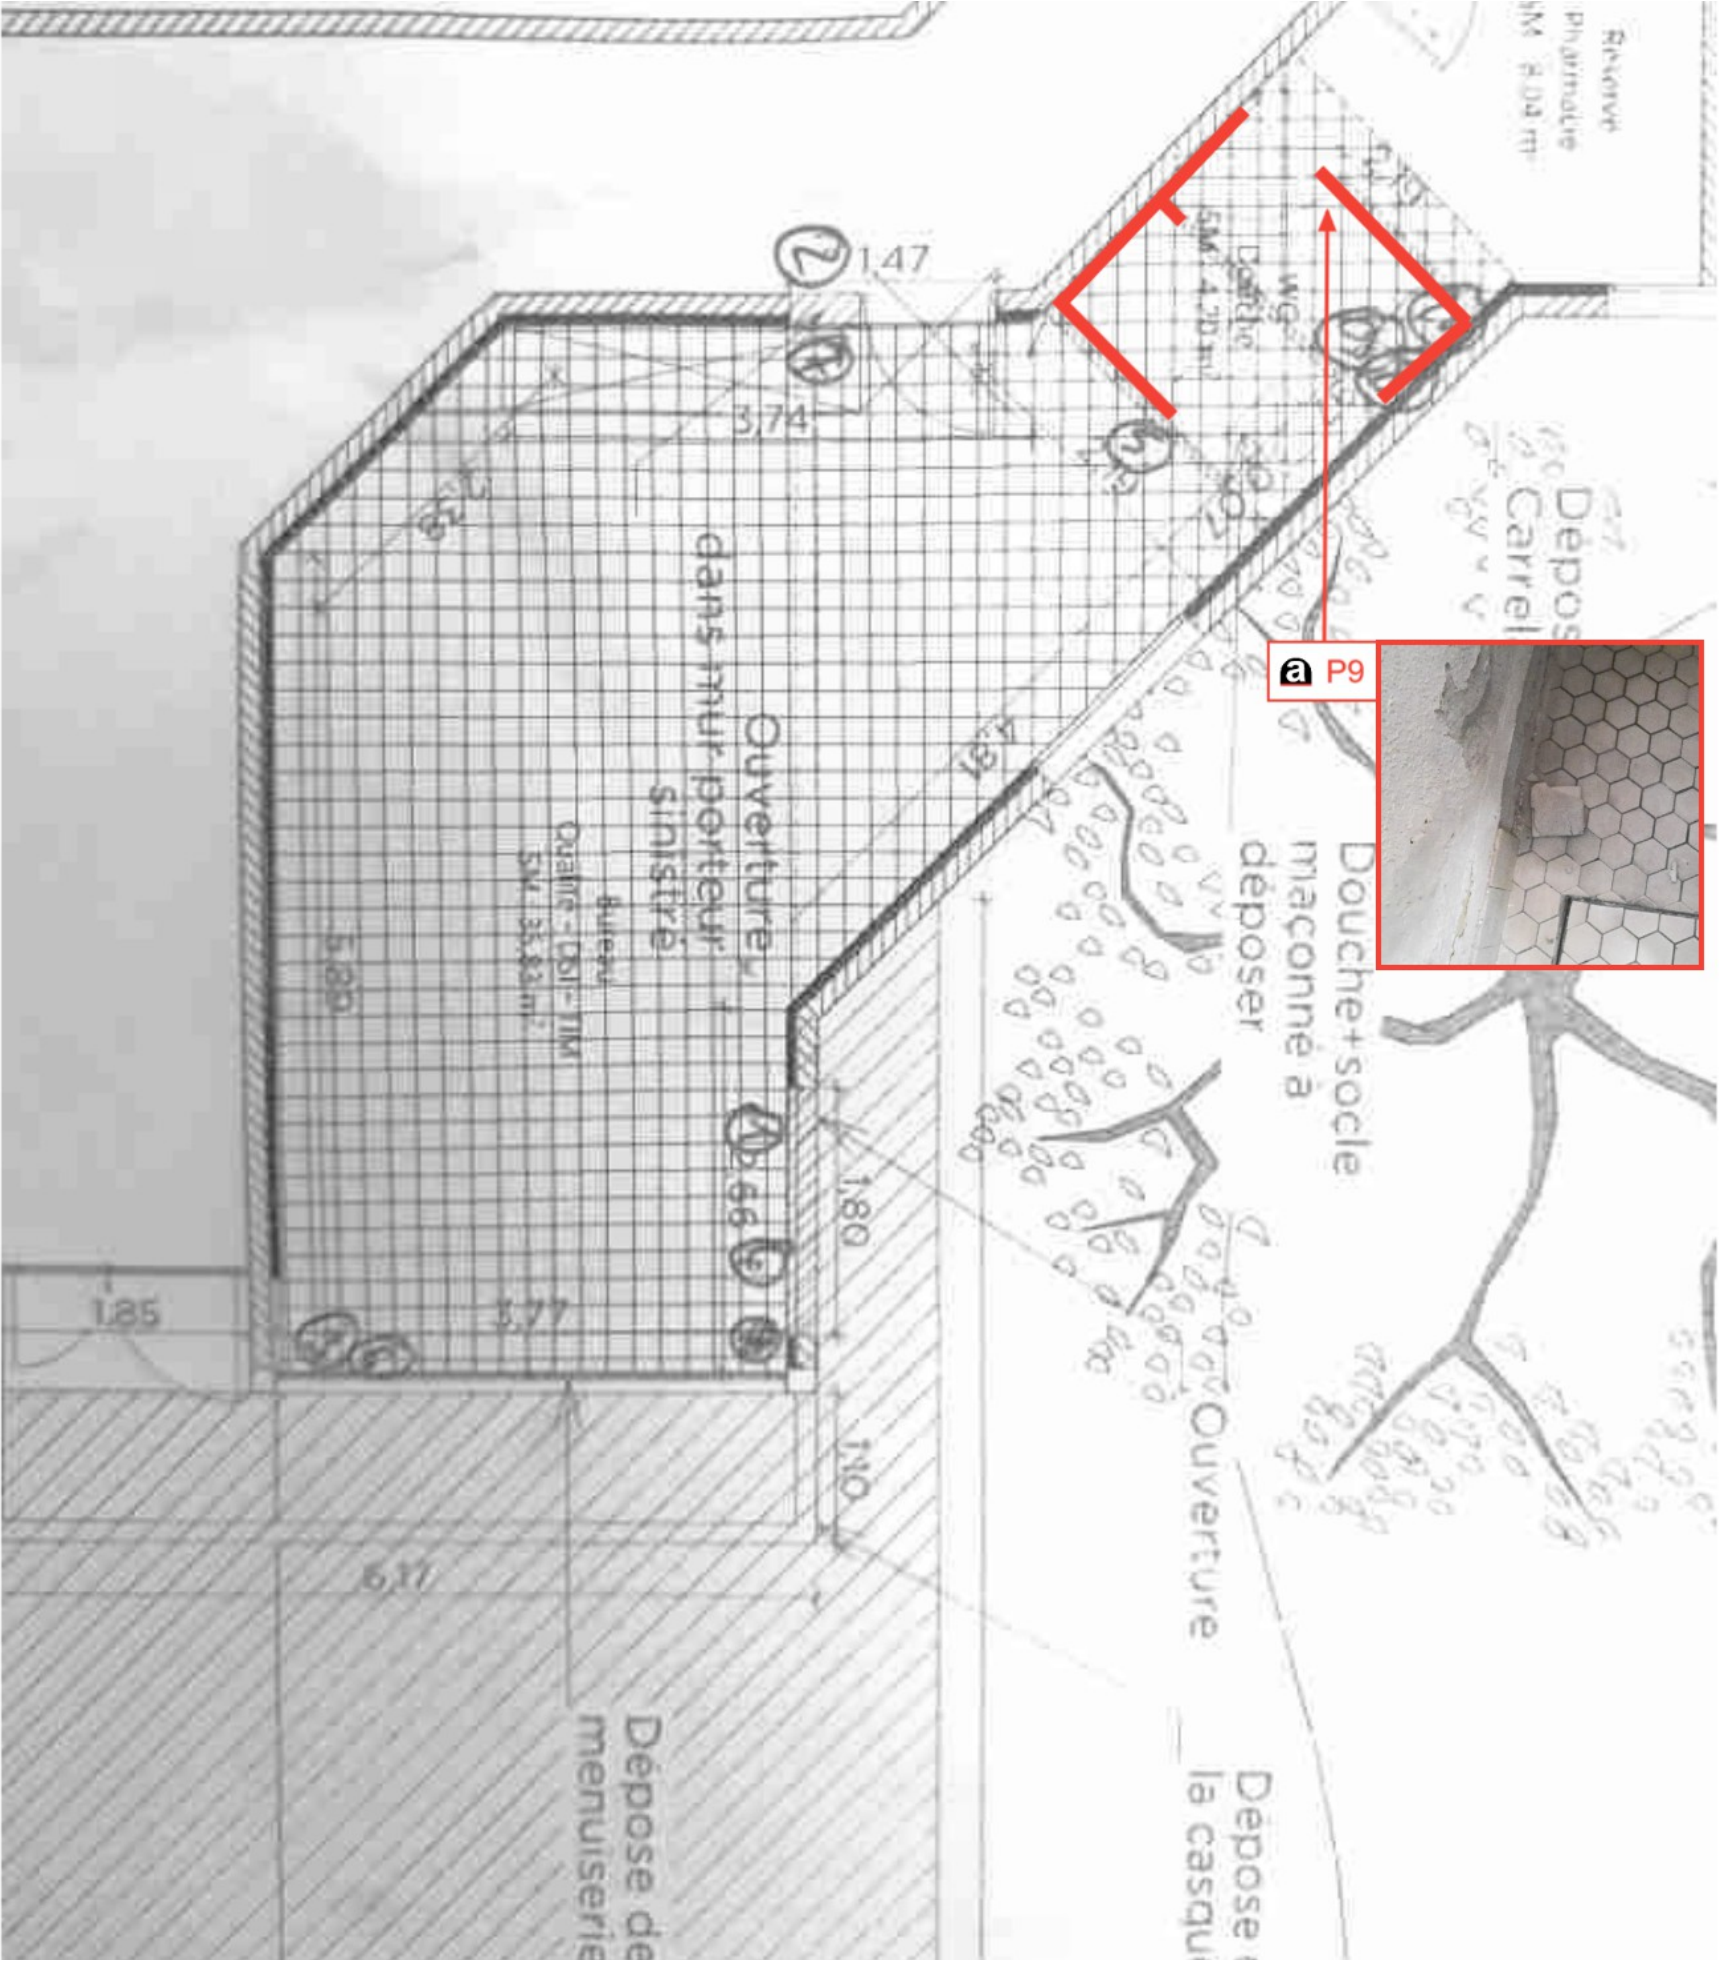
| Planche MCA : Colle blanche de plinthe | | |

| Zone | Local | Element | Matériau | Justificatif |
|---|---|---|---|---|
| RDC | Sanitaires | Revêtements de murs, poteaux, cloisons, gaines, coffres | Colle blanche de plinthe | par analyse du prélèvement n°9 |

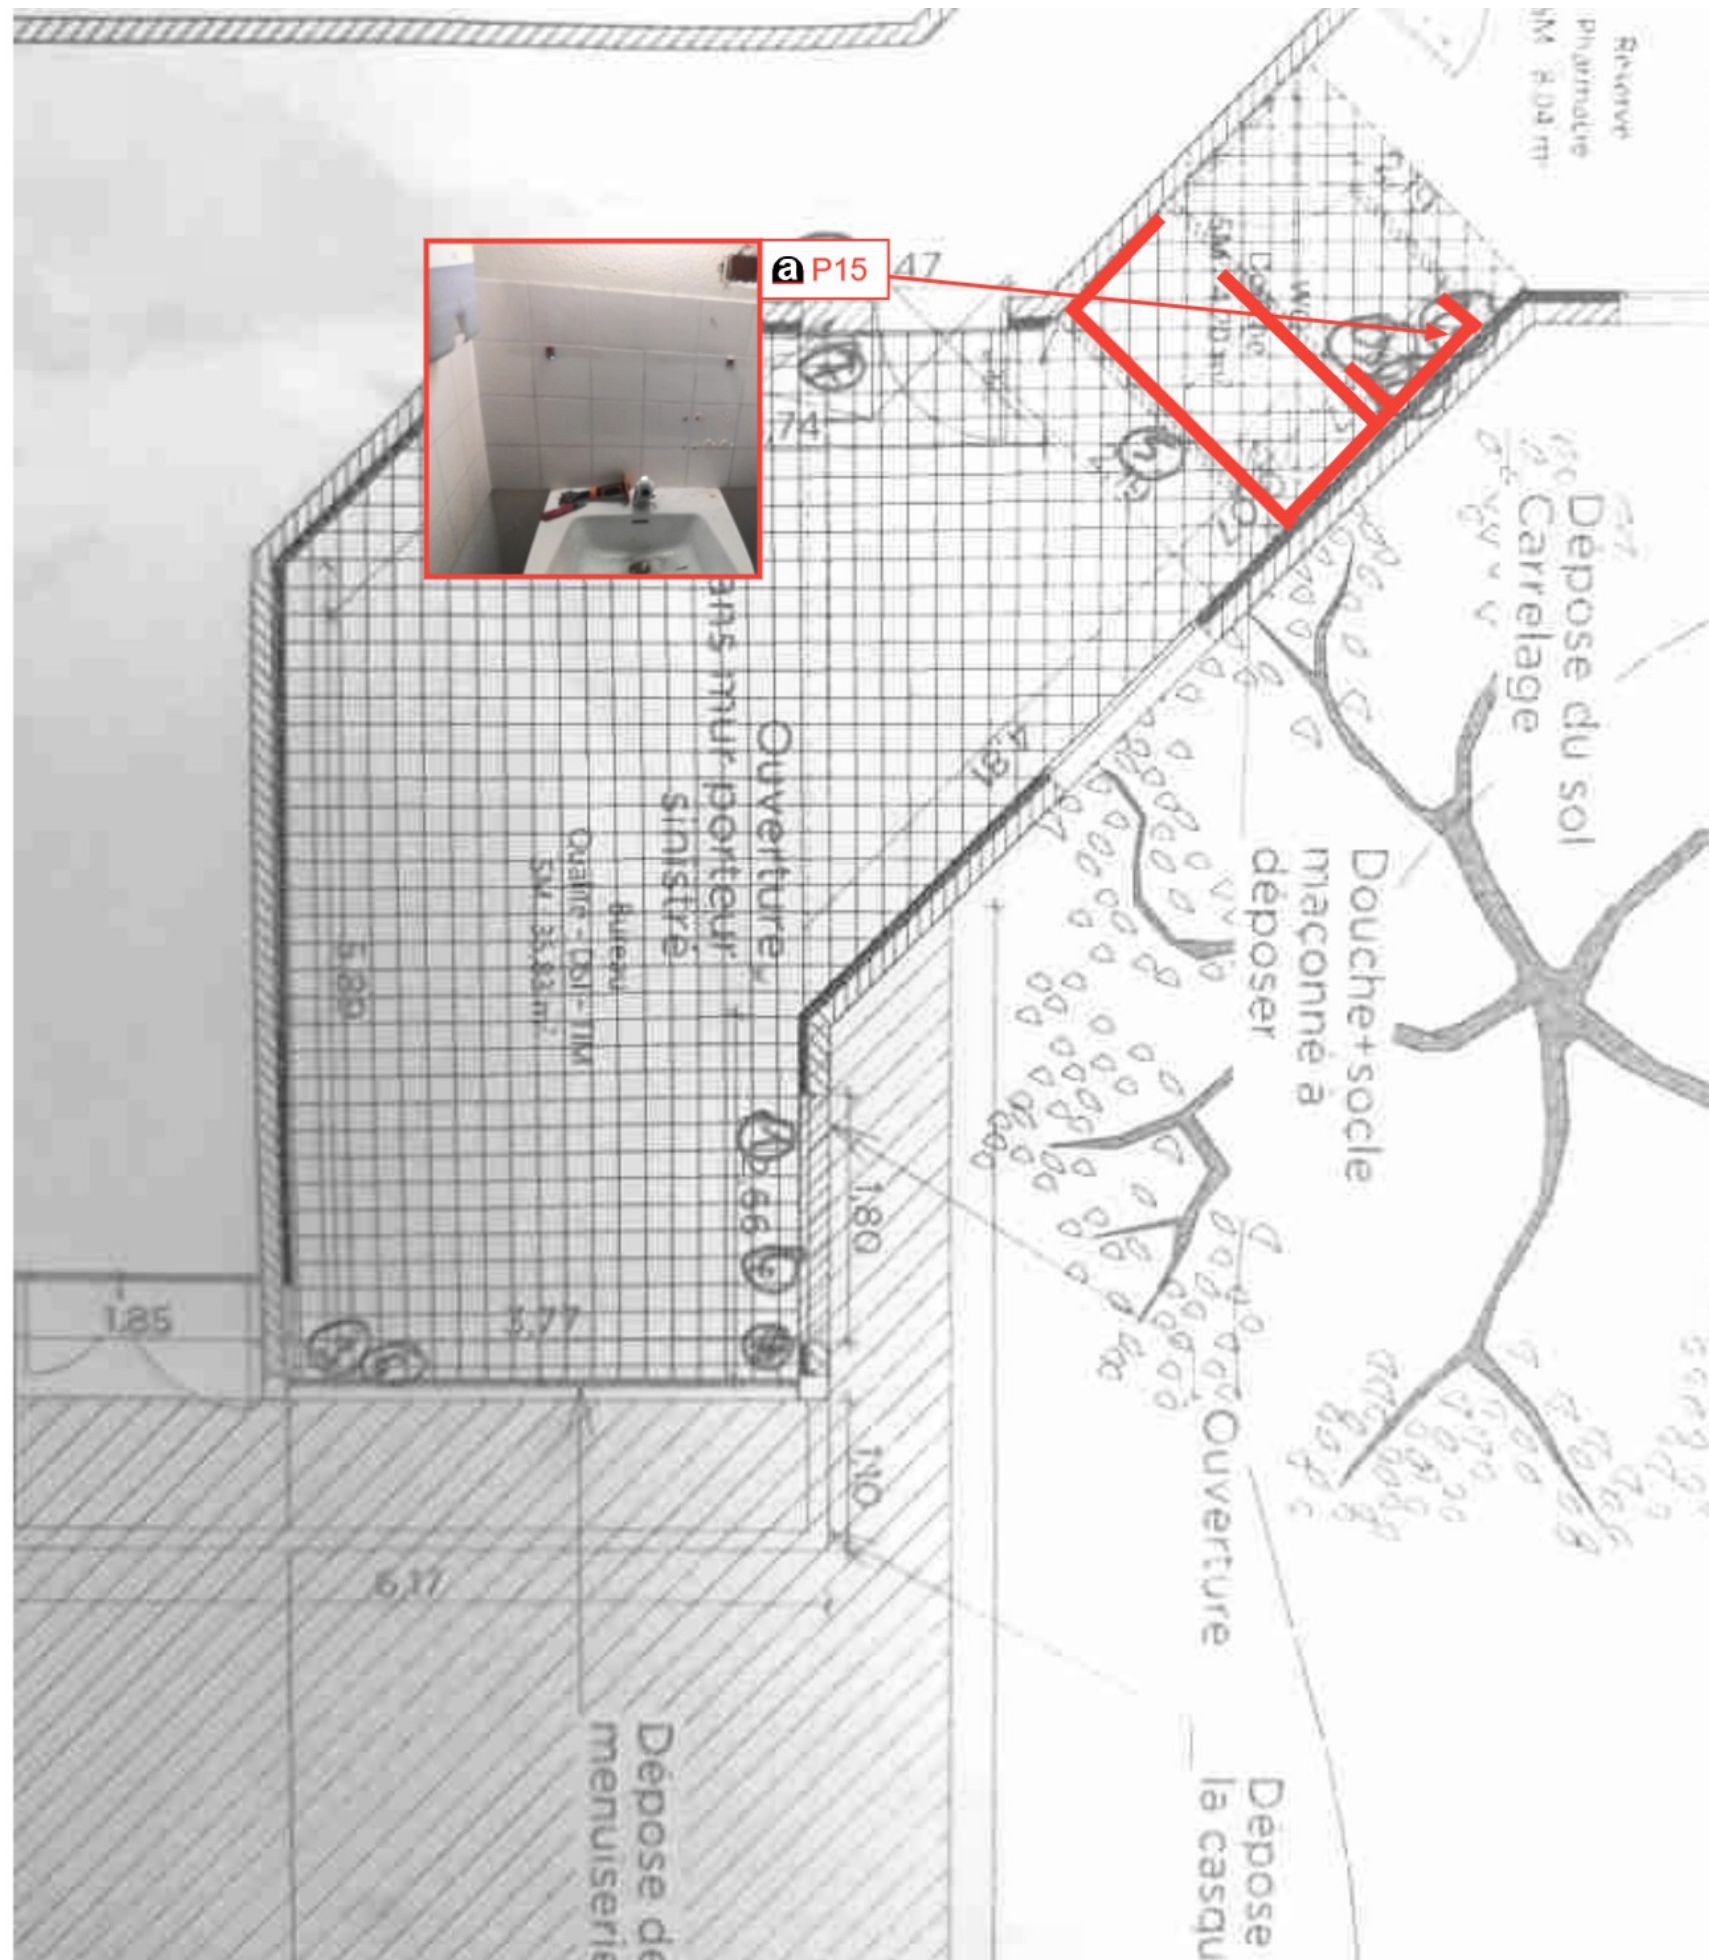
## Planche MCA : Colle blanche de faïence

| Zone | Local | Element | Matériau | Justificatif |
|---|---|---|---|---|
| RDC | Sanitaires | Revêtements de murs, poteaux, cloisons, gaines, coffres | Colle de faïence | par analyse du prélèvement n°15 |

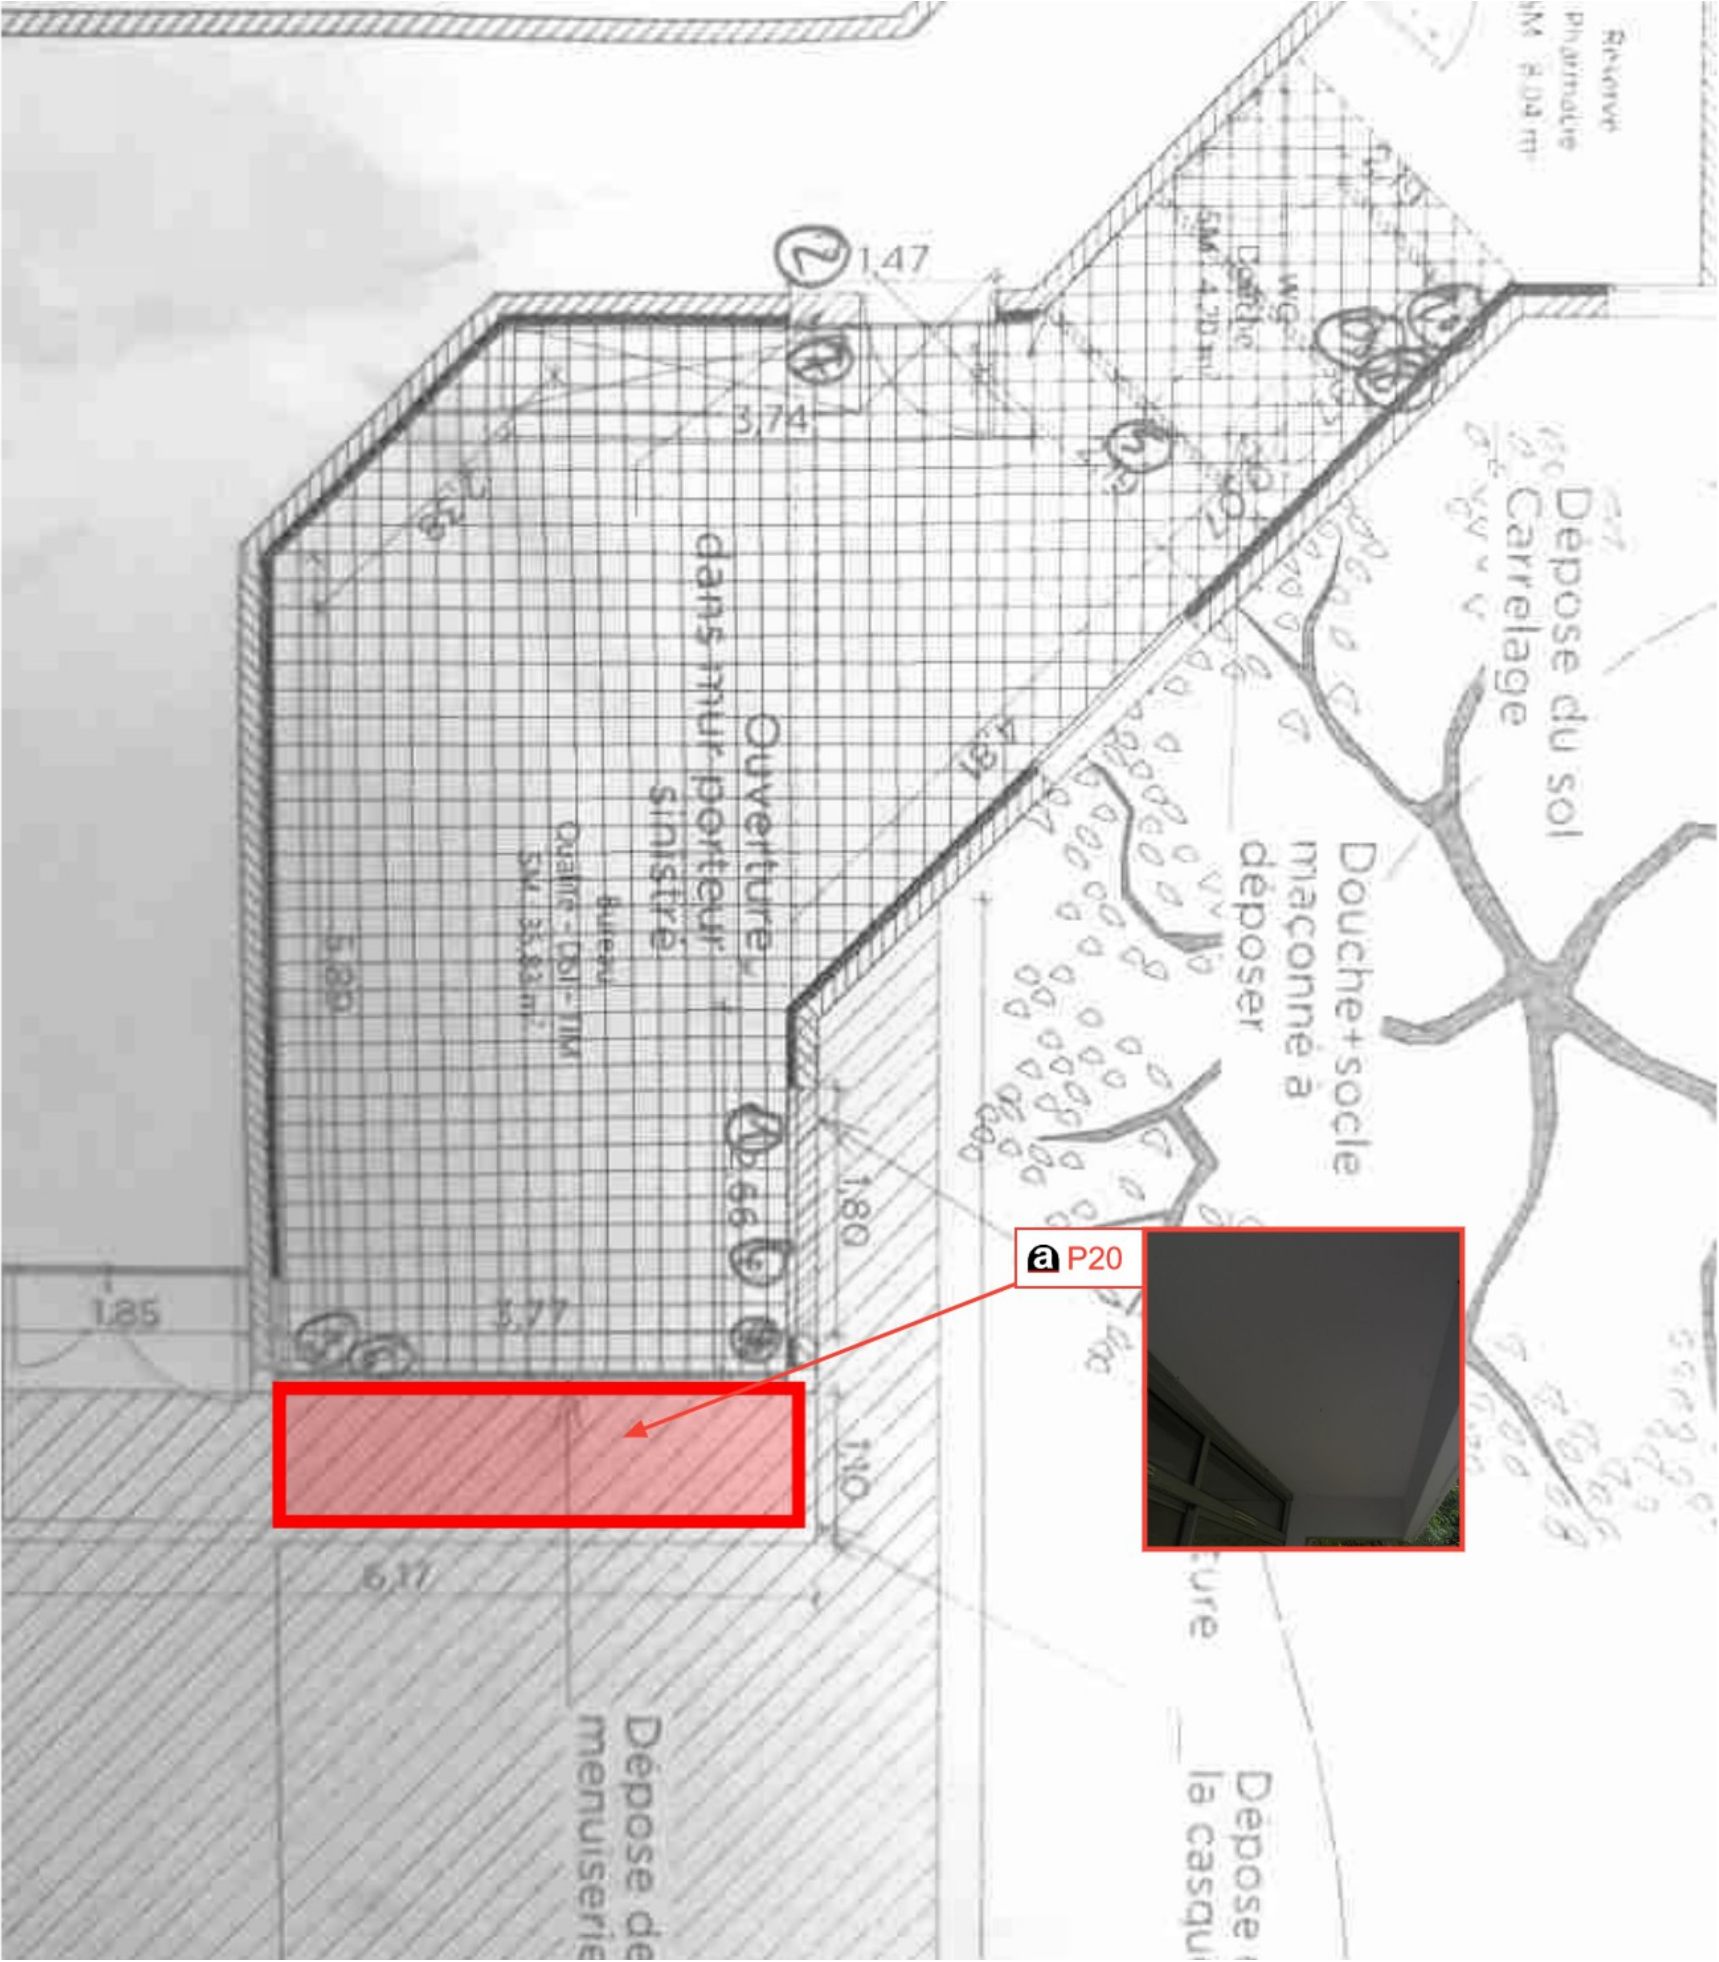
Planche MCA : Enduit sous face balcon

| Zone | Local | Element | Matériau | Justificatif |
|---|---|---|---|---|
| Extérieur | Façade | Plafonds | Enduit lisse | par analyse du prélèvement n°20 |

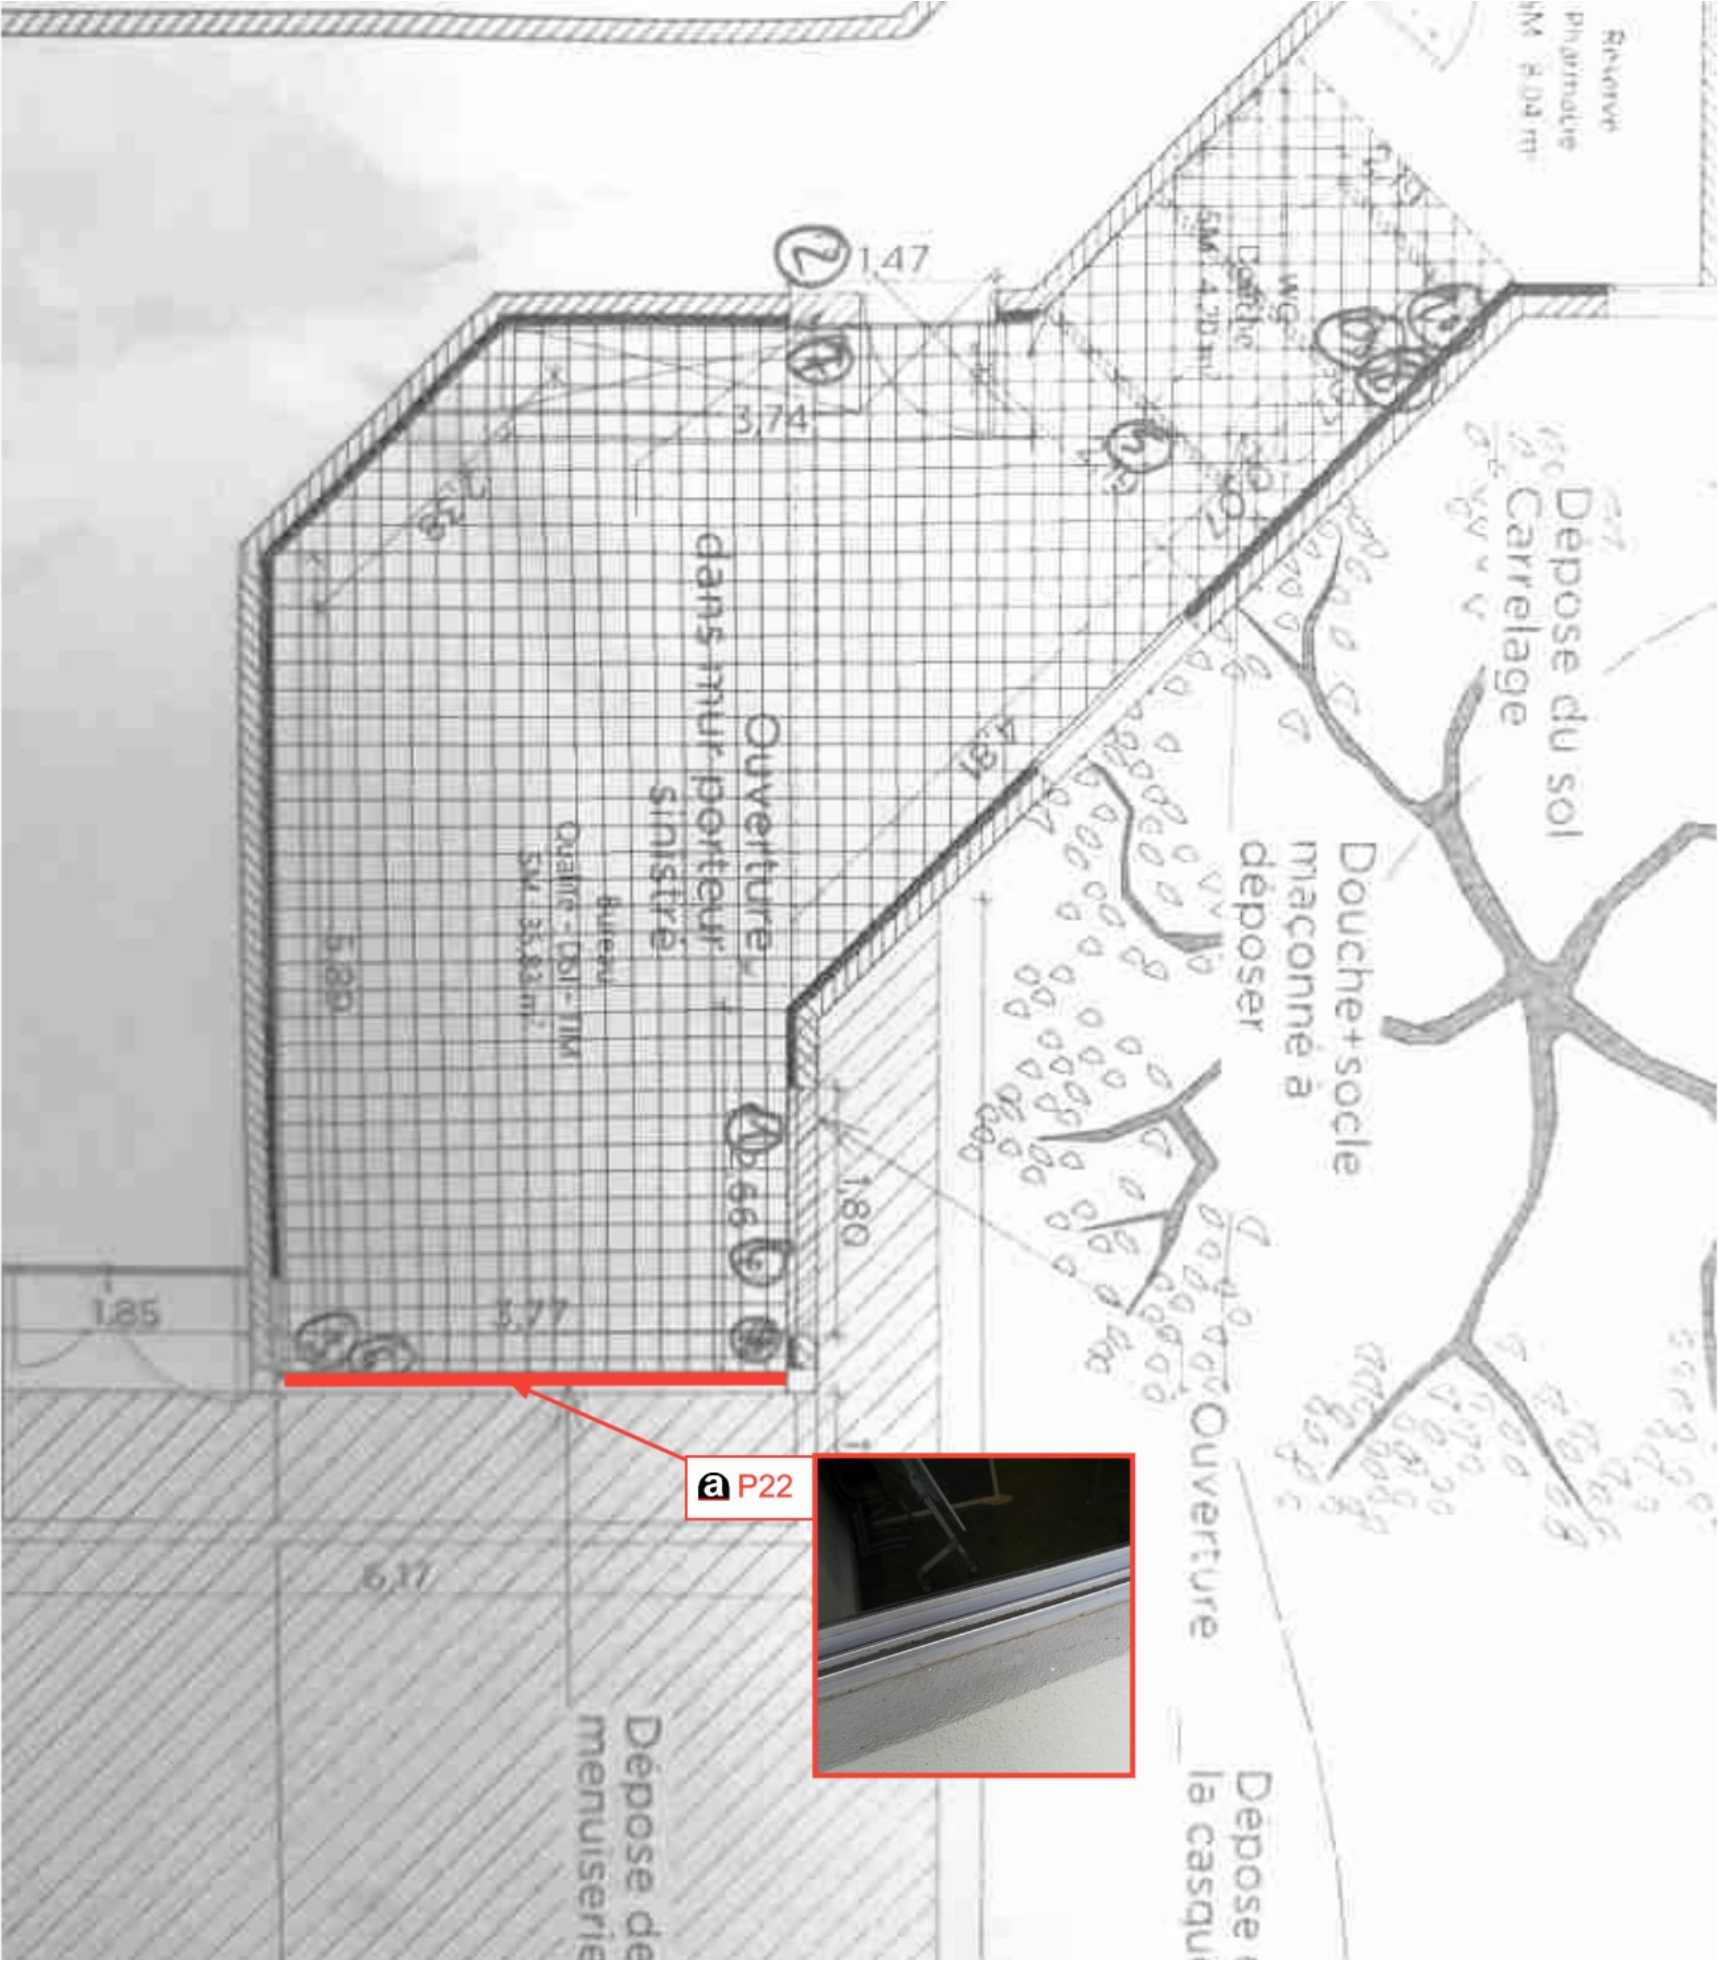
Planche MCA : Mastic

| Zone | Local | Element | Matériau | Justificatif |
|---|---|---|---|---|
| Extérieur | Façade | Menuiseries extérieures | Mastic | par analyse du prélèvement n°22 |

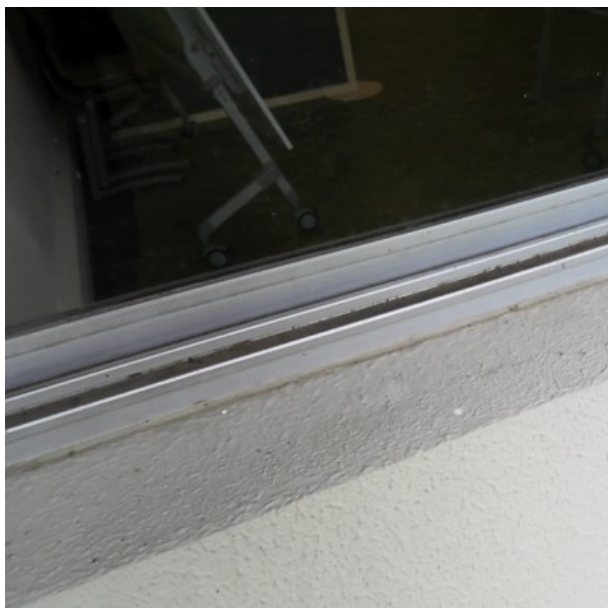
| | Mastic | Extérieur/Façade/Mastic | X | | X | | par analyse du prélèvement n°22 |

**a**  
Extérieur / Façade / Mastic [ Prélèvement n°22]

| Composant / Partie de composant | Quantité |
|---|---|
| Mastic | 1 U |

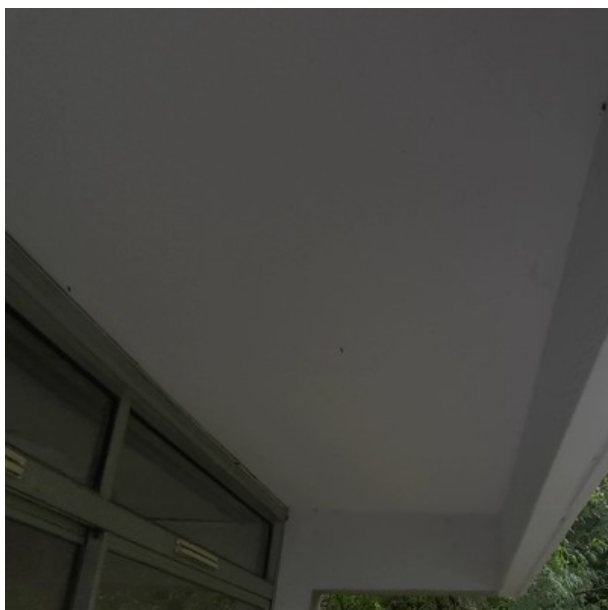
| Composants de la construction | Partie des composants à sonder | Localisation | Prélèvement | | Présence d'amiante | | Justificatif |
|--|---|--|---|---|---|---|---|
| Plafonds | Enduit lisse | Extérieur/Façade/Enduit lisse | X | | X | | par analyse du prélèvement n°20 |

**a**  
Extérieur / Façade / Enduit lisse [ Prélèvement n°20]

| Composant / Partie de composant | Quantité |
|---|---|
| Enduit lisse | 3 m2 |

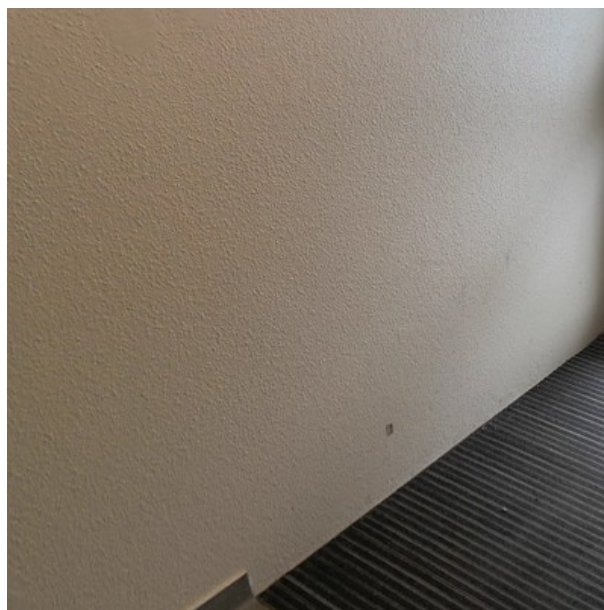
| | | RDC/Circulation/Enduit peint | | X | X | | Document |

**a**  
RDC / Circulation / Enduit peint

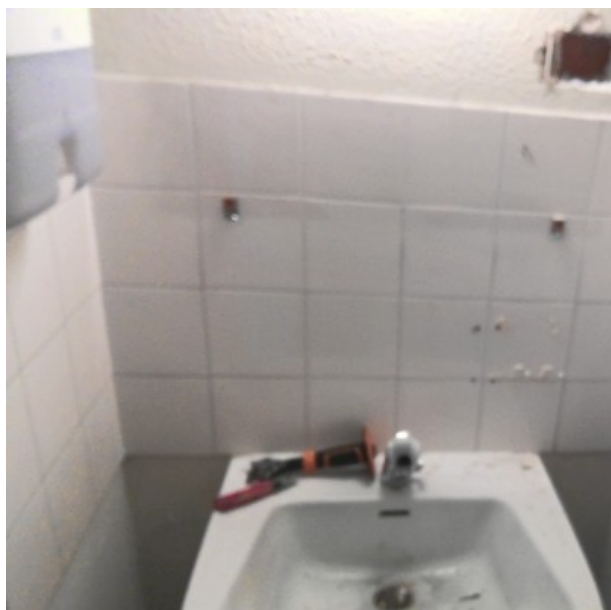
| Revêtements de murs, poteaux, cloisons, gaines, coffres | Colle de faïence | RDC/Sanitaires/Colle de faïence | X | | X | | par analyse du prélèvement n°15 |

RDC / Sanitaires / Colle de faïence [ Prélèvement n°15]

| Composant / Partie de composant | Quantité |
|---|---|
| Colle de faïence | 17 m2 |

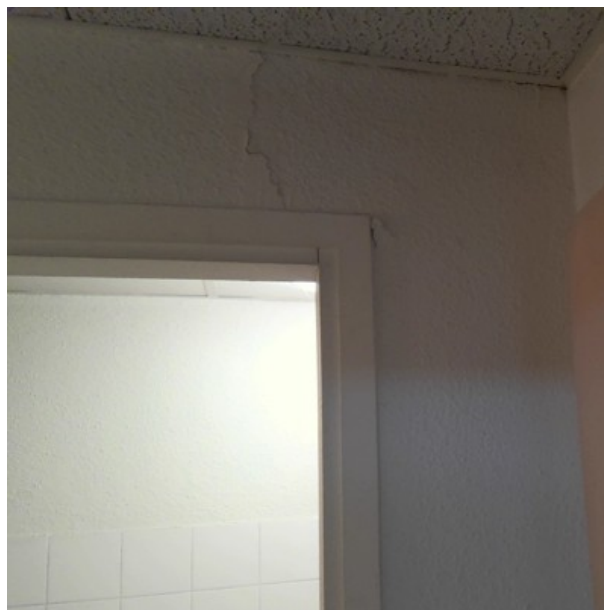
| | Enduit plâtre | RDC/Sanitaires/Enduit plâtre cloison | X | | X | | par analyse du prélèvement n°12 |

RDC / Sanitaires / Enduit platre cloison [ Prélèvement n°12]

| Composant / Partie de composant | Quantité |
|---|---|
| Enduit plâtre cloison | 14.5 m2 |

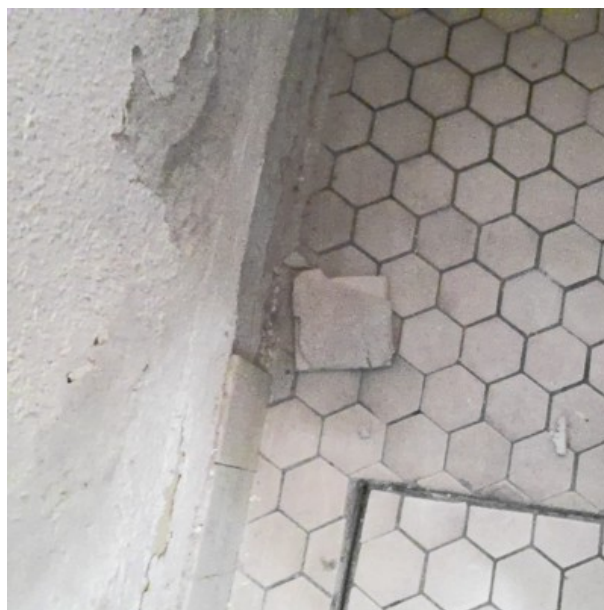
| | | RDC/Sanitaires/Colle blanche de plinthe | X | | X | | par analyse du prélèvement n°9 |

RDC / Sanitaires / Colle blanche de plinthe [ Prélèvement n°9]

| Composant / Partie de composant | Quantité |
|---|---|
| Colle blanche de plinthe | 5 mL |

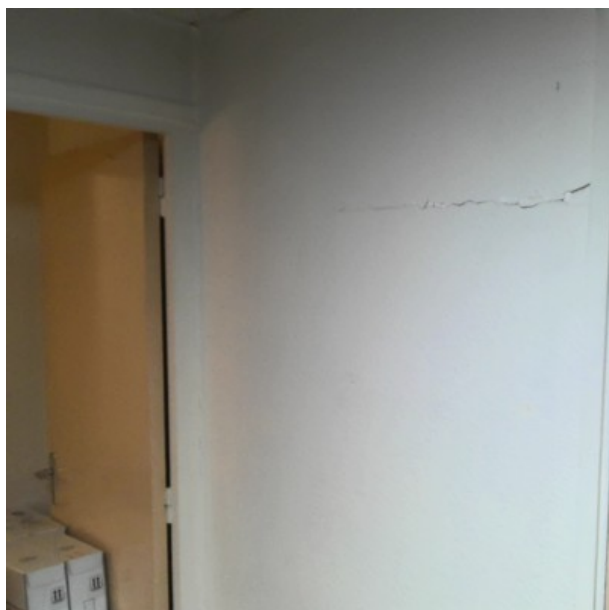
| | | RDC/Sanitaires/Enduit peint | X | | X | | par analyse du prélèvement n°11 |

RDC / Sanitaires / Enduit peint [ Prélèvement n°11]

| Composant / Partie de composant | Quantité |
|---|---|
| Enduit peint | 29 m2 |
