**INSTALLATION ET DECONSTRUCTION DE DEUX PONTS ROUTIERS  
EN ZONE VAUBAN**

**ANNEXE 5 – DIAGNOSTIC DES MASSIFS D’APPUIS EXISTANTS**

**Diagnostic corrosion et structurel  
des massifs**

Référence    A24 11870  
Indice        C  
Date         10/02/2025

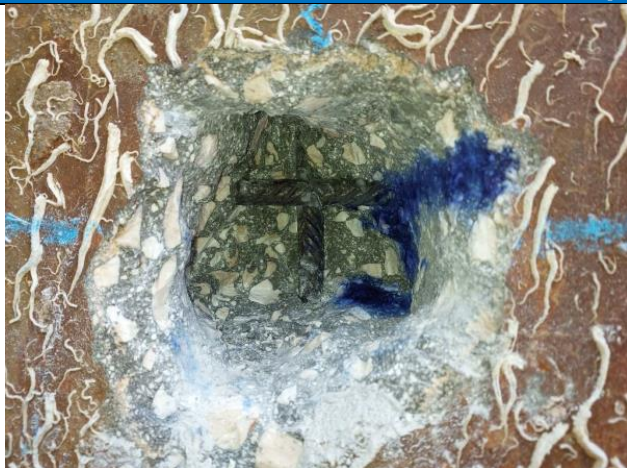
Photographie 13 : Sondage SD1 sur massif 1.1 face A, aciers sains et absence de carbonatation

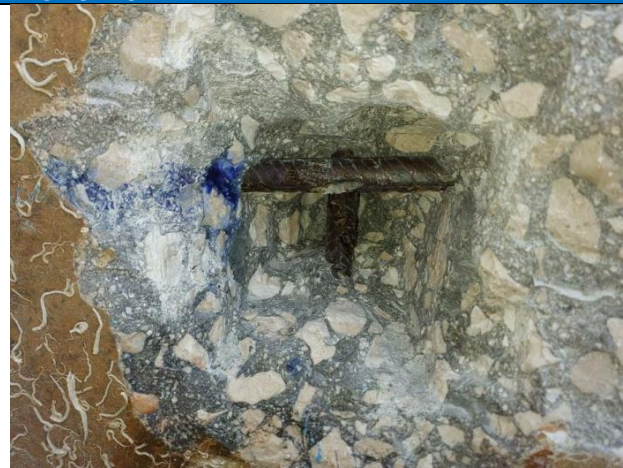
Photographie 14 : Sondage SD5 sur massif 2.4 face B, aciers sains et absence de carbonatation

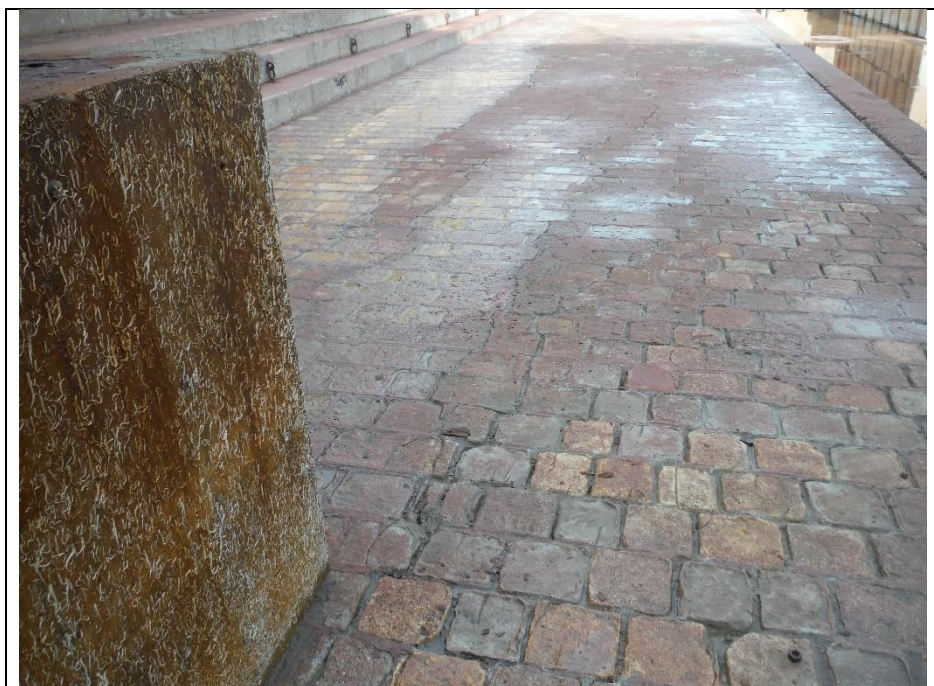
N° Photo	Localisation	Constats
5	M1.2 angle face C	Fissuration rectiligne depuis l'angle du massif

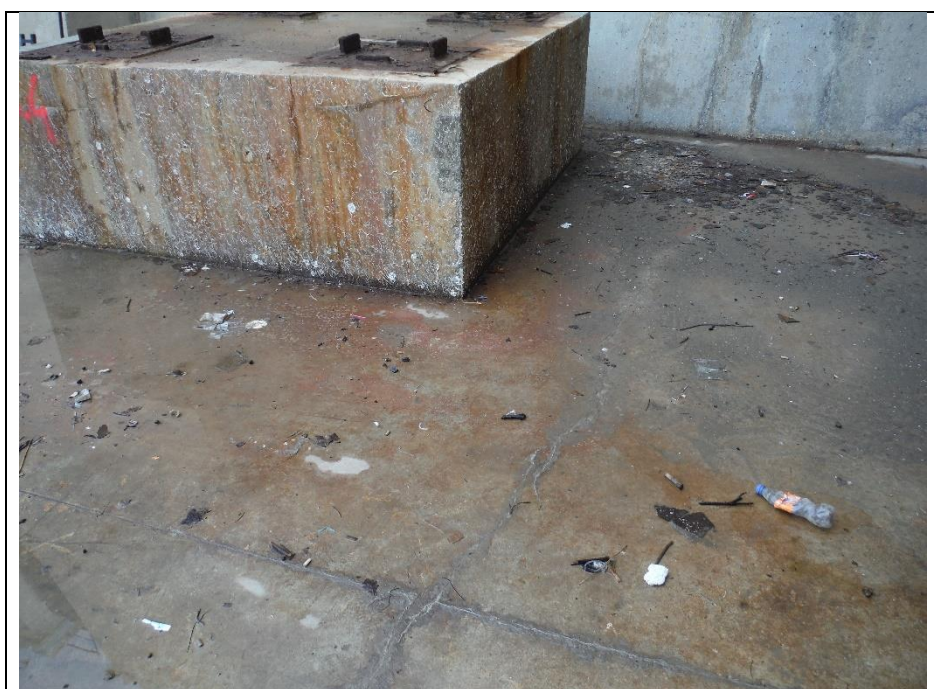
N° Photo	Localisation	Constats
6	M2.4	Fissuration rectiligne de la dalle béton armé à proximité du massif

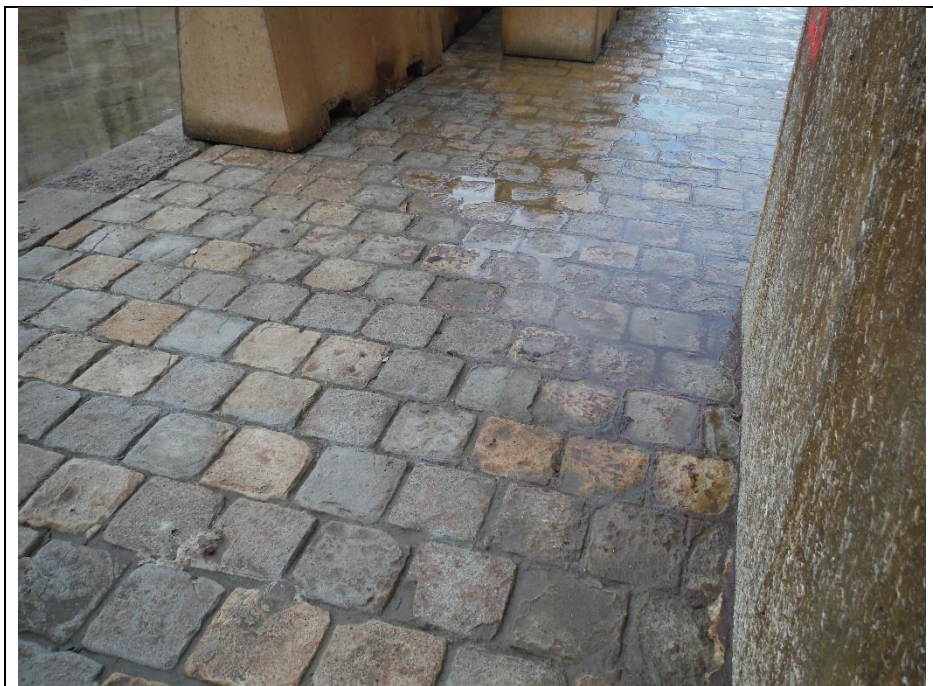
N° Photo	Localisation	Constats
7	M1.3 face C	Décalage entre éléments de maçonnerie depuis la face d'un massif

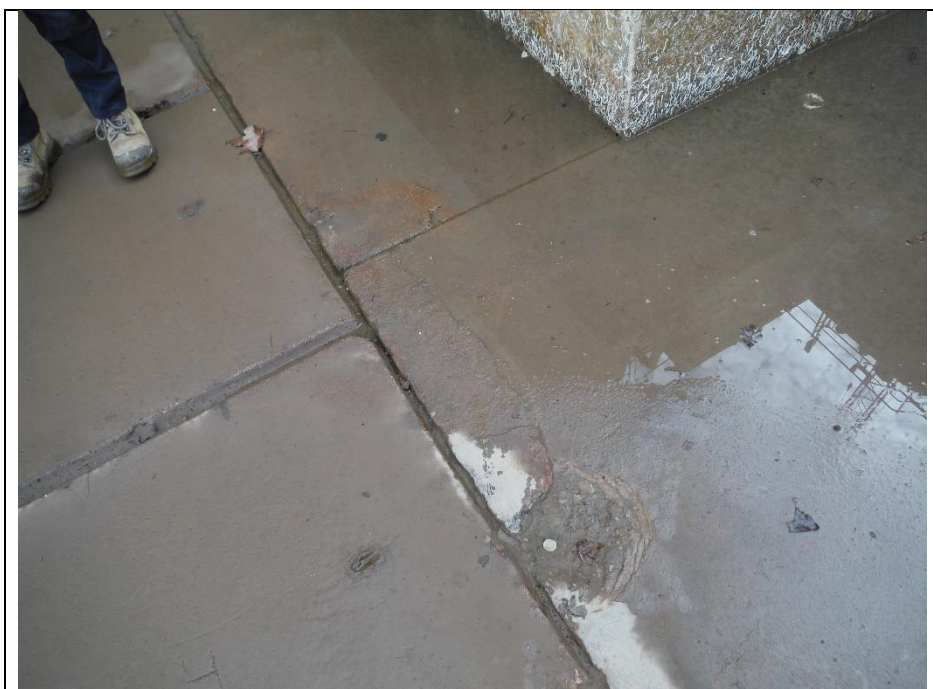
N° Photo	Localisation	Constats
8	M1.3	Eclat en formation d'une dalle en béton

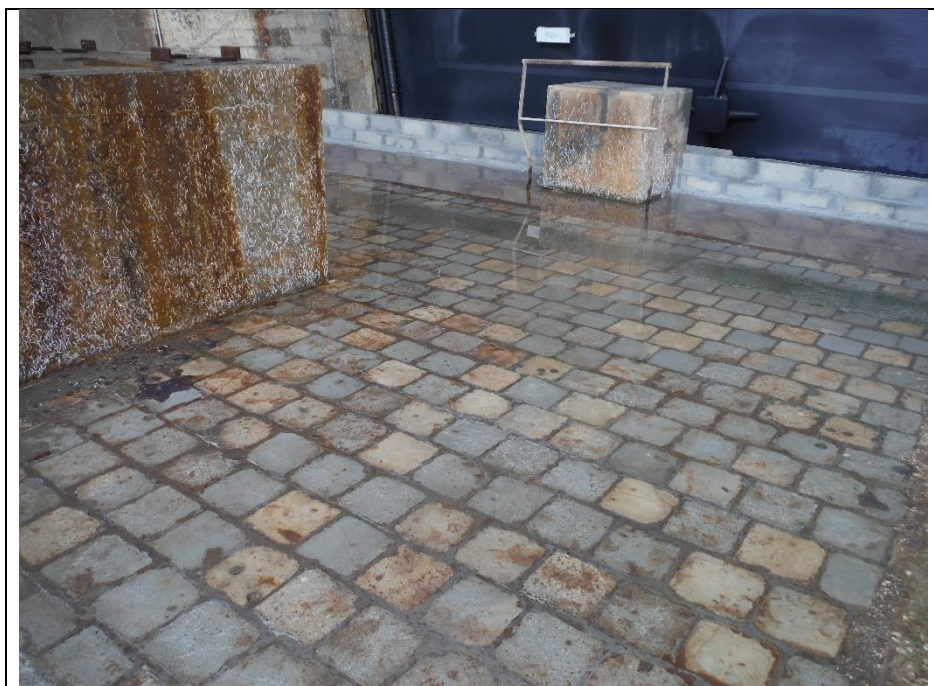
N° Photo	Localisation	Constats
9	M1.4	Stagnation d'eau généralisée sur le radier

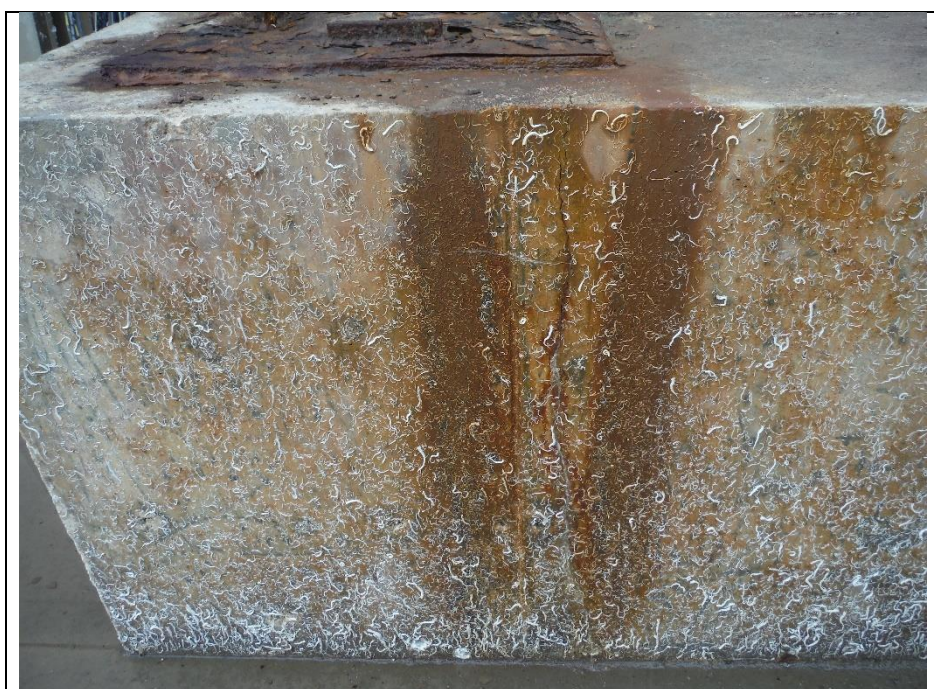
N° Photo	Localisation	Constats
10	M2.3 face C	Fissures verticale calcitées ouv. Maxi 0,6 mm

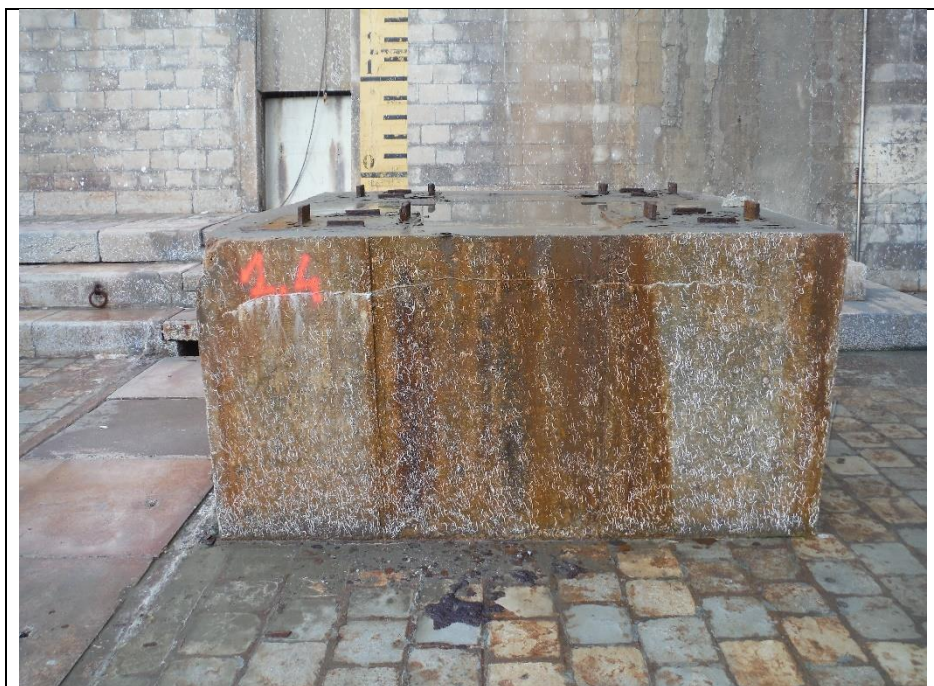
N° Photo	Localisation	Constats
11	M1.4 face A	Coulure d'oxyde depuis la surface du massif et fissure horizontale calcifiée

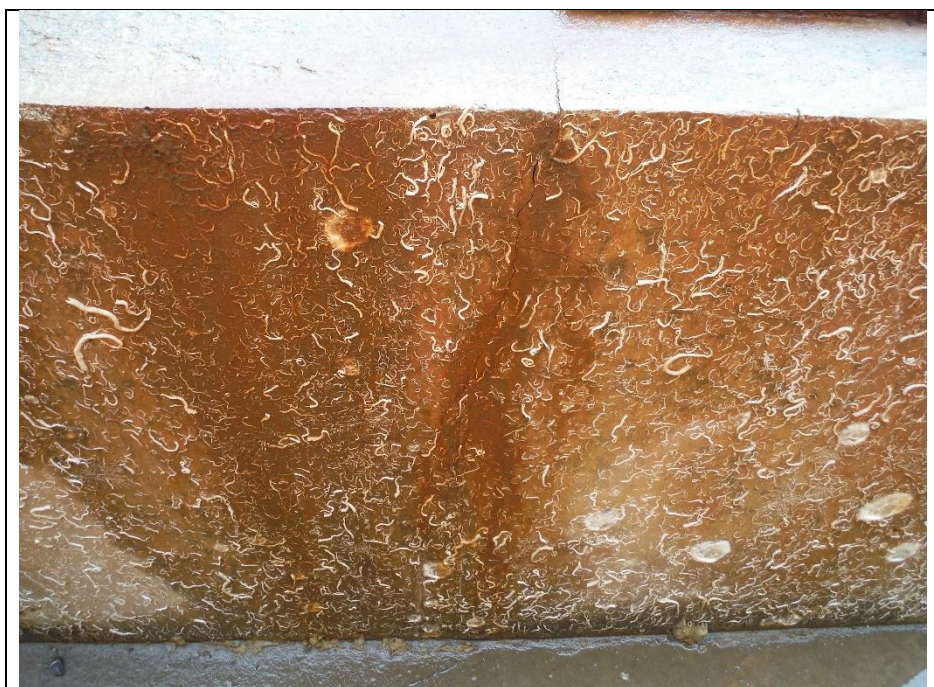
N° Photo	Localisation	Constats
12	M2.3 face A	Fissure verticale avec coulures d'oxyde ouv. Maxi 0.8 mm sur toute la hauteur du plot

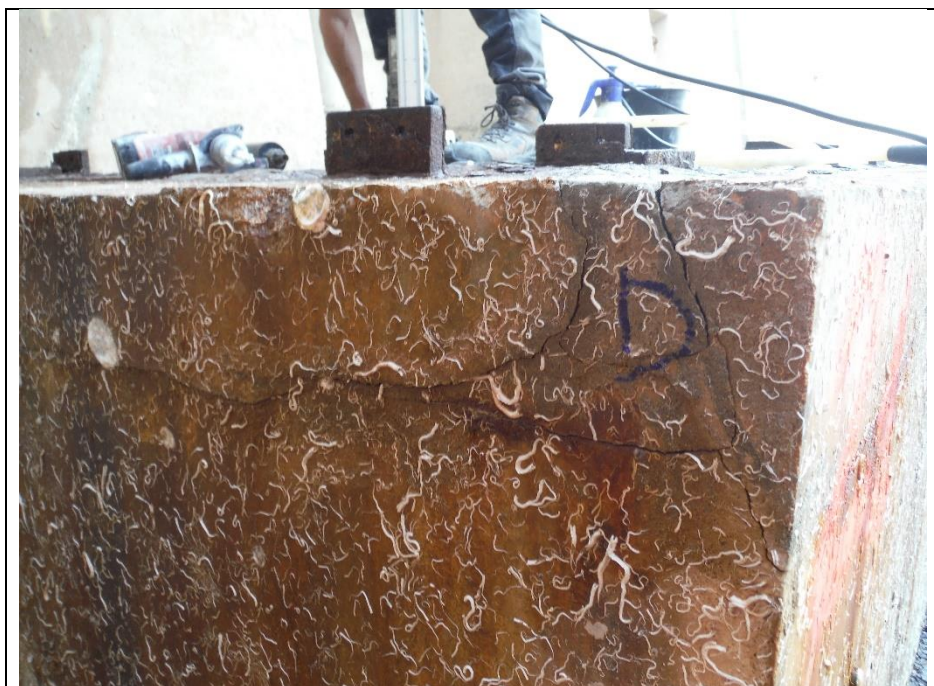
N° Photo	Localisation	Constats
13	M2.1 face B	Eclat en formation dans l'angle d'un massif

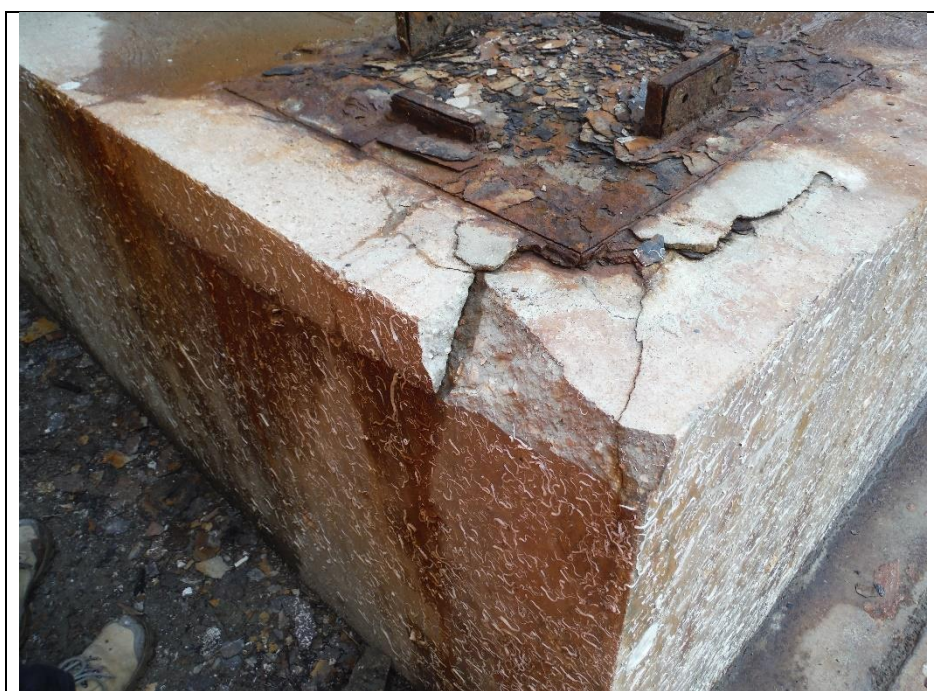
N° Photo	Localisation	Constats
14	M2.4 face C	Eclat dans l'angle du massif depuis la platine métallique

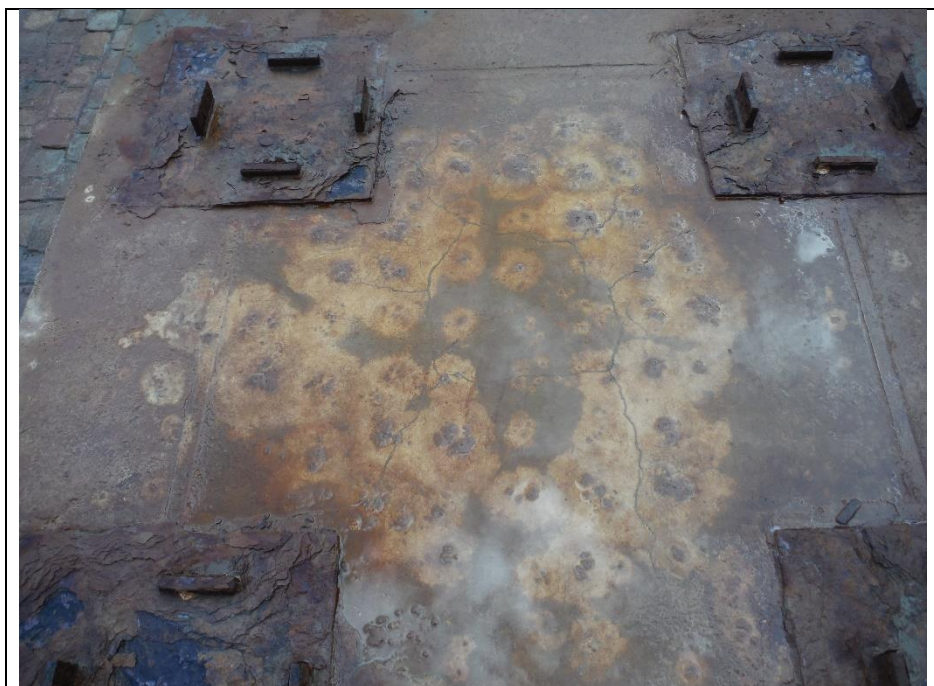
N° Photo	Localisation	Constats
15	Surface M1.2	Faiénçage généralisée de la surface du plot

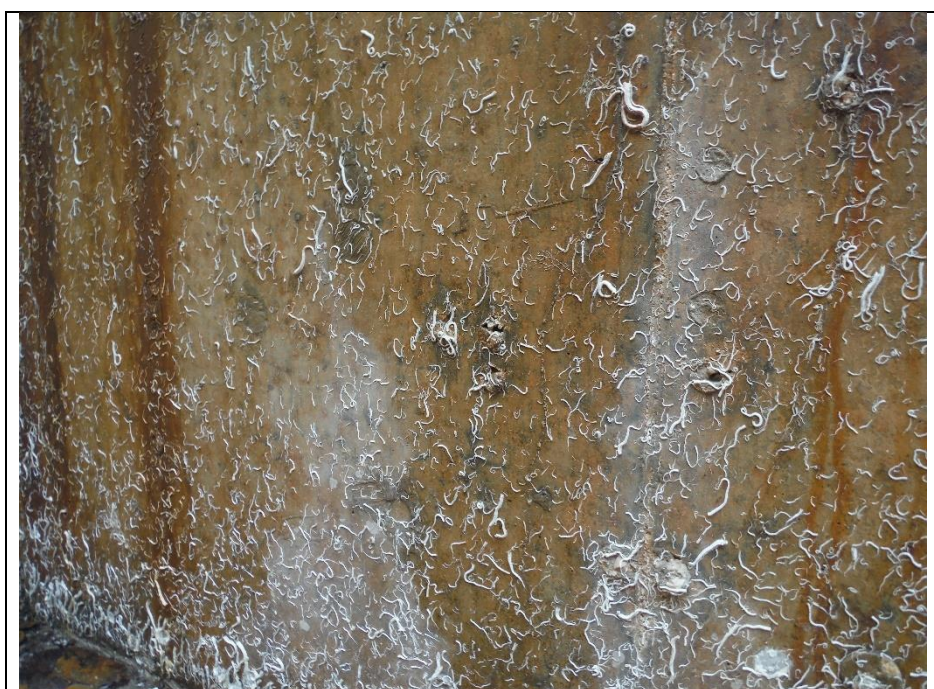
N° Photo	Localisation	Constats
16	Généralisé en face latérale	Ségrégation du béton

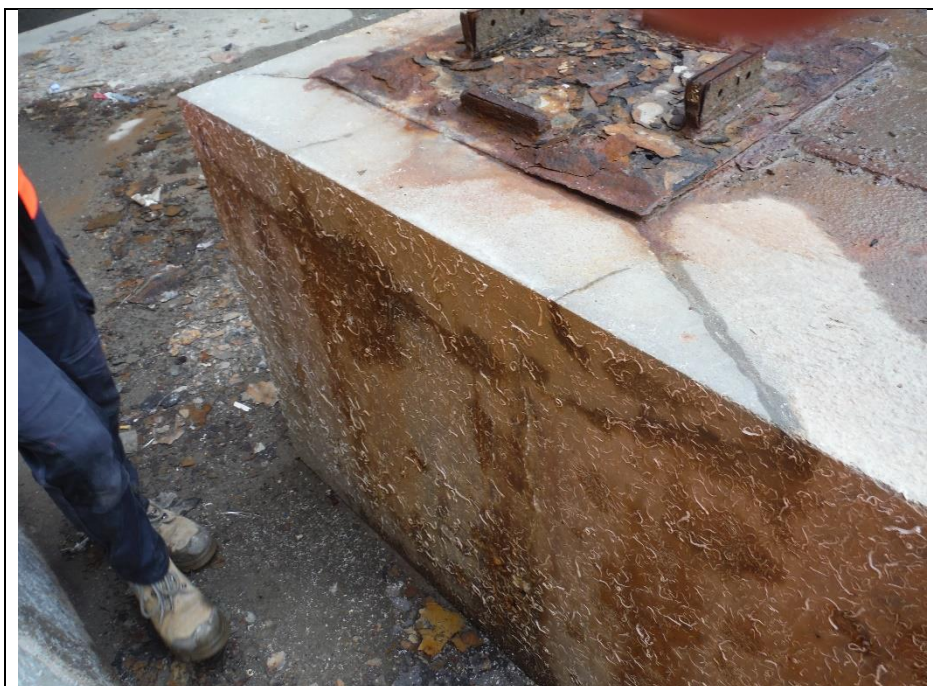
N° Photo	Localisation	Constats
17	Angle massifs	Ragréage fissuré avec formation d'éclat

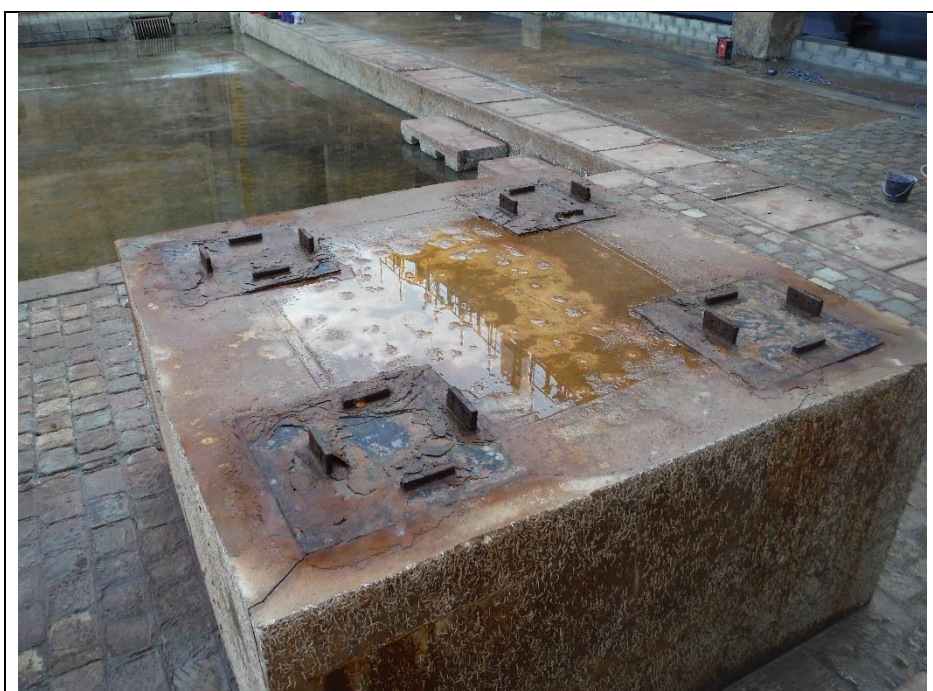
N° Photo	Localisation	Constats
18	M1.2	Stagnation d'eau en surface des plots

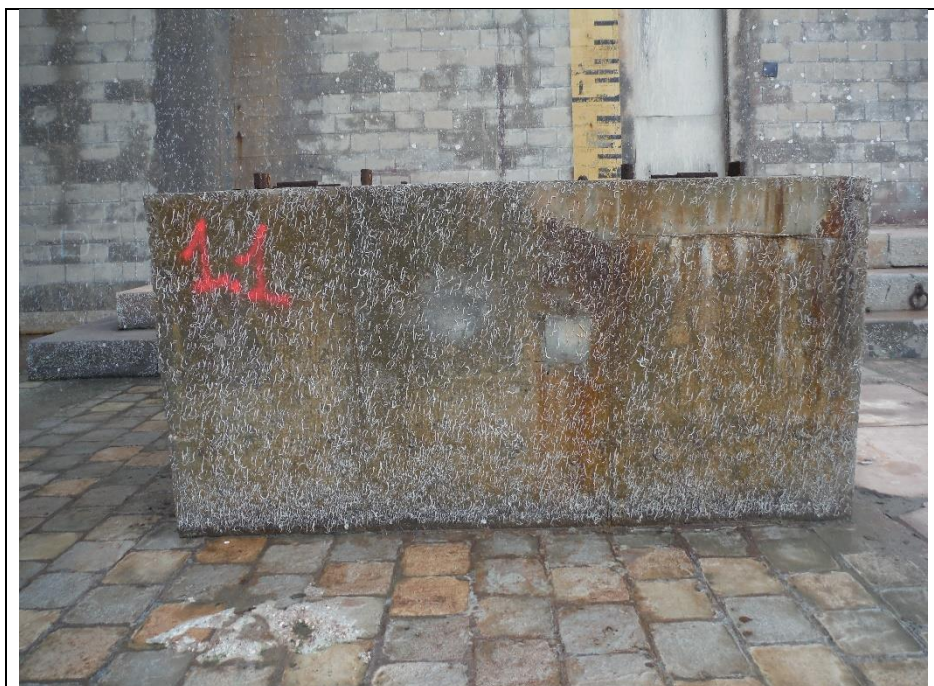
N° Photo	Localisation	Constats
21	Généralisée	Couche de crustacés sur toutes les surface des massifs

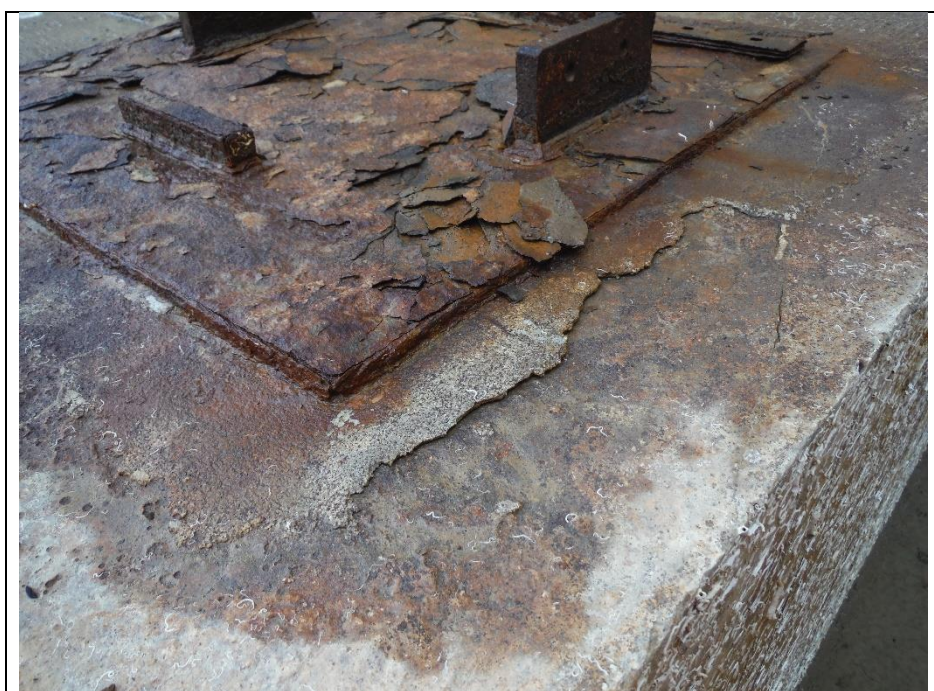
N° Photo	Localisation	Constats
22	Généralisé	Décollement du mortier de liaison massifs/platines

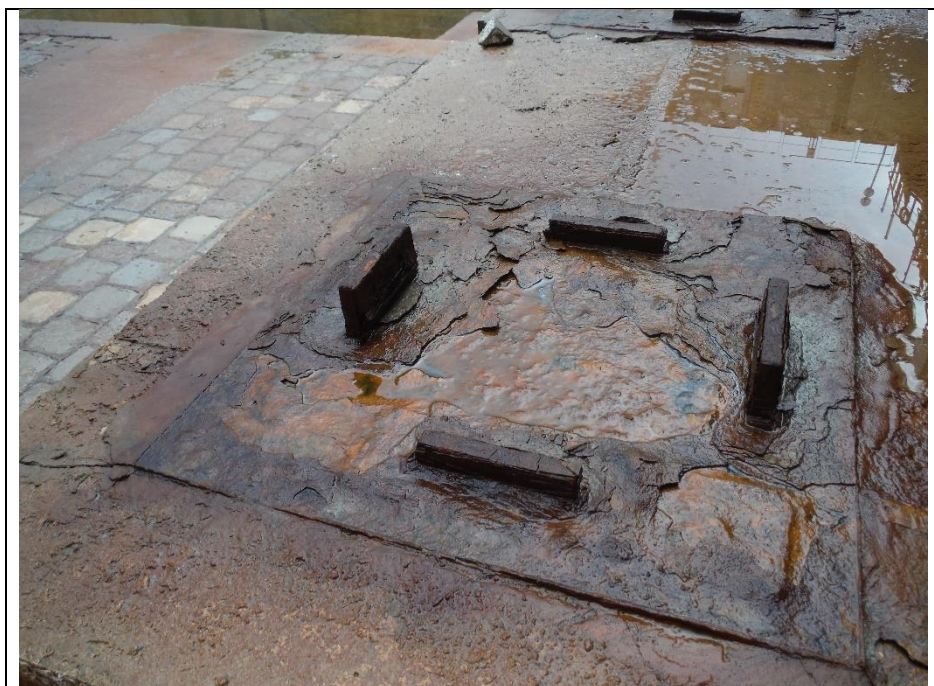
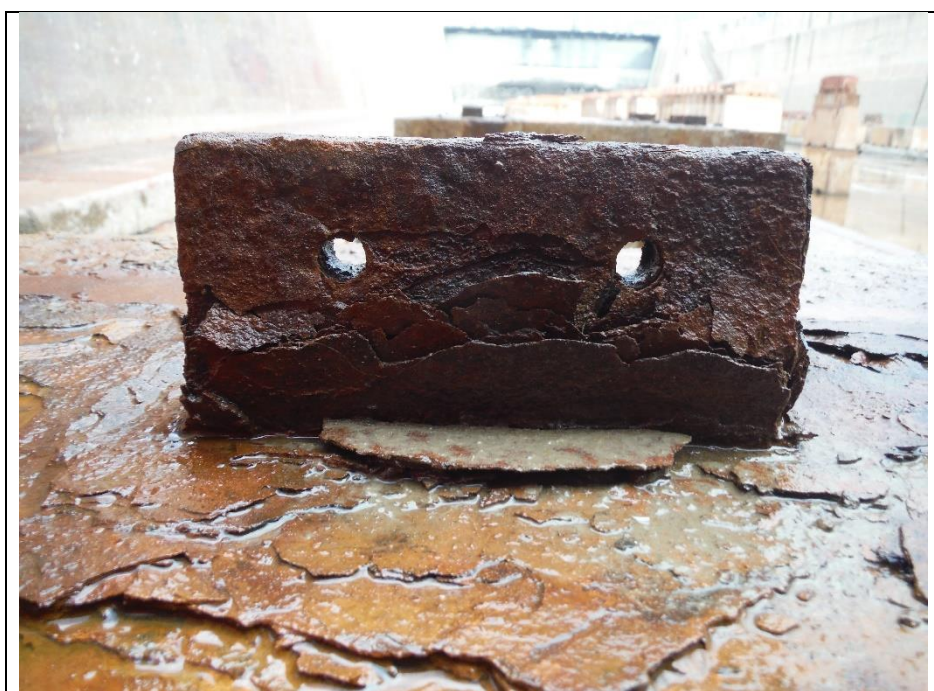
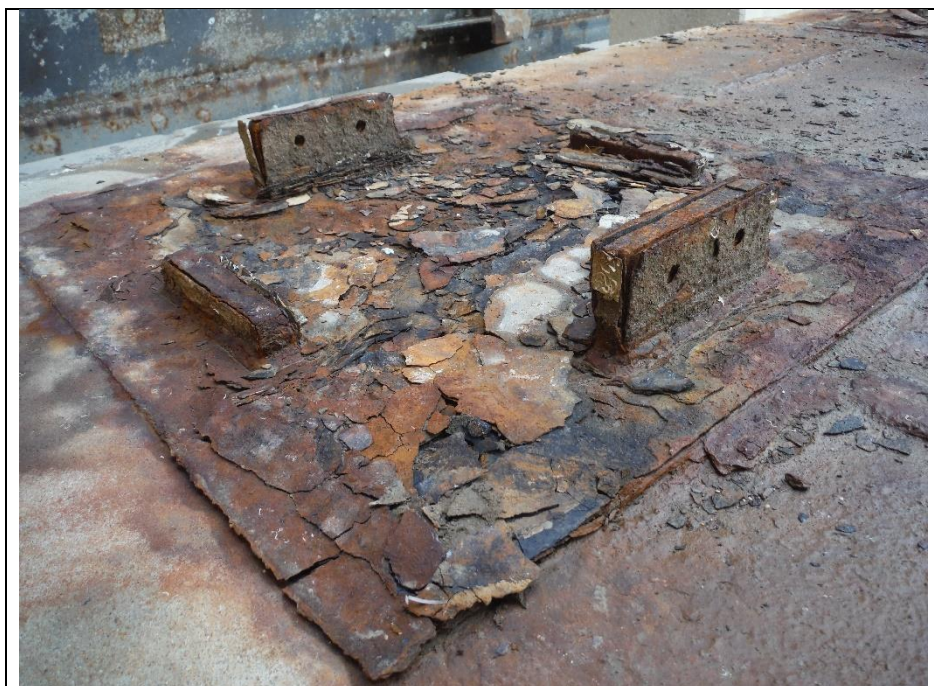
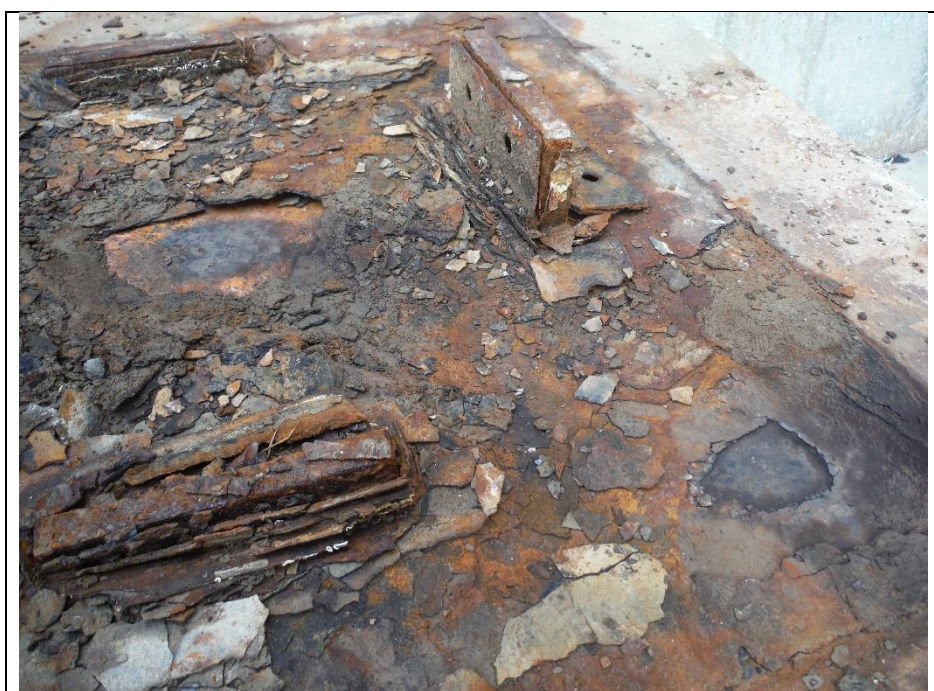
Les platines métalliques supports des piles souffrent d'une corrosion feuilletante avancée, avec perte de section notable. Le relevé de désordre permet de conclure à un état général satisfaisant des plots en béton armé.

N° Photo	Localisation	Constats
23	Bassin 1	Corrosion feuilletante des platines métalliques

N° Photo	Localisation	Constats
24	Bassin 1	Corrosion feuilletante des platines métalliques

N° Photo	Localisation	Constats
25	Bassin 2	Corrosion feuilletante des platines métalliques

N° Photo	Localisation	Constats
26	Bassin 2	Corrosion feuilletante des platines métalliques

Toutefois, le caractère évolutif de la corrosion des plaques métallique est à surveiller. Il conviendrait de les traiter, voire de les remplacer d'assurer la stabilité de la structure supportée.

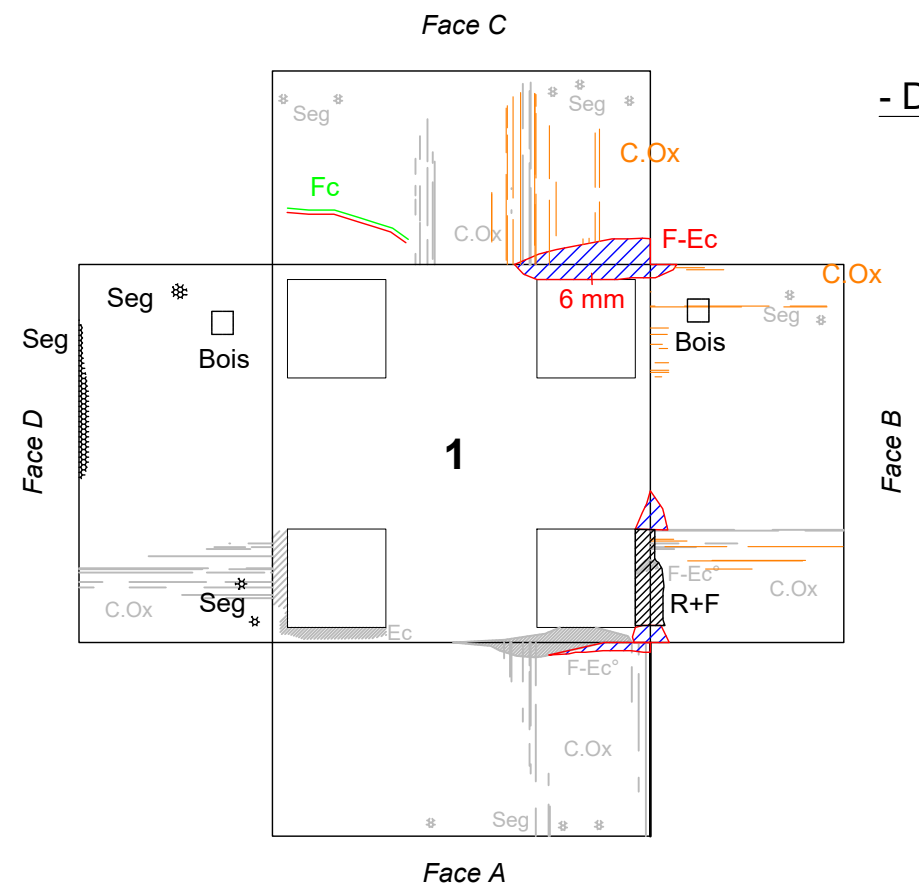
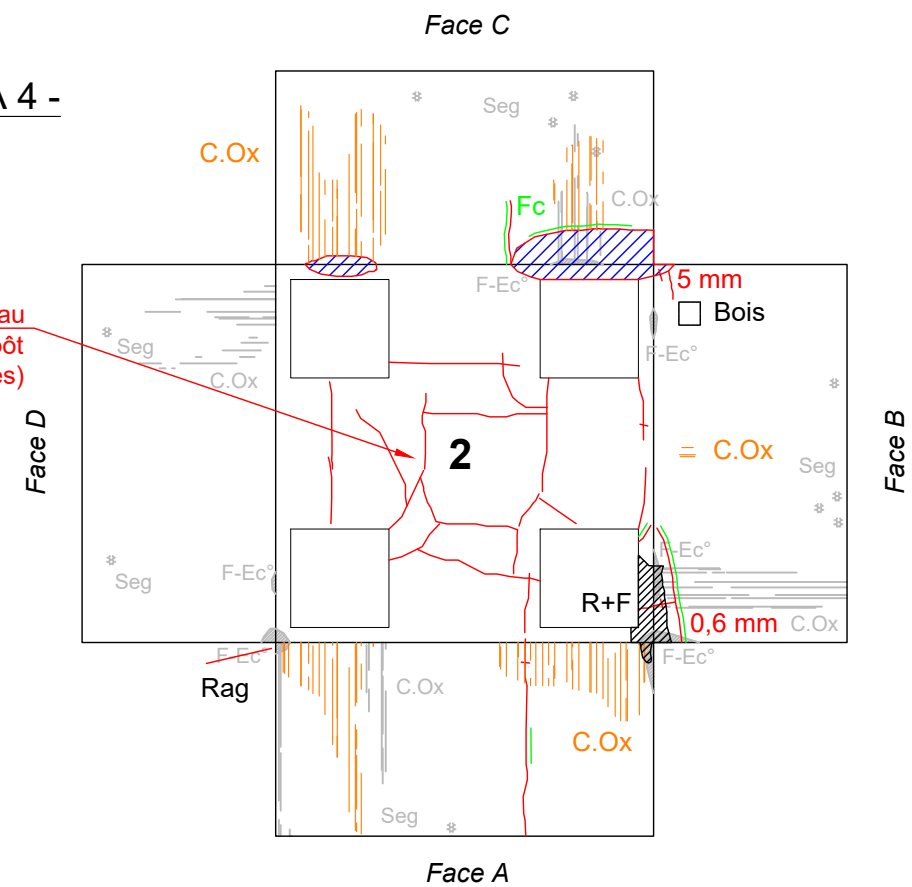
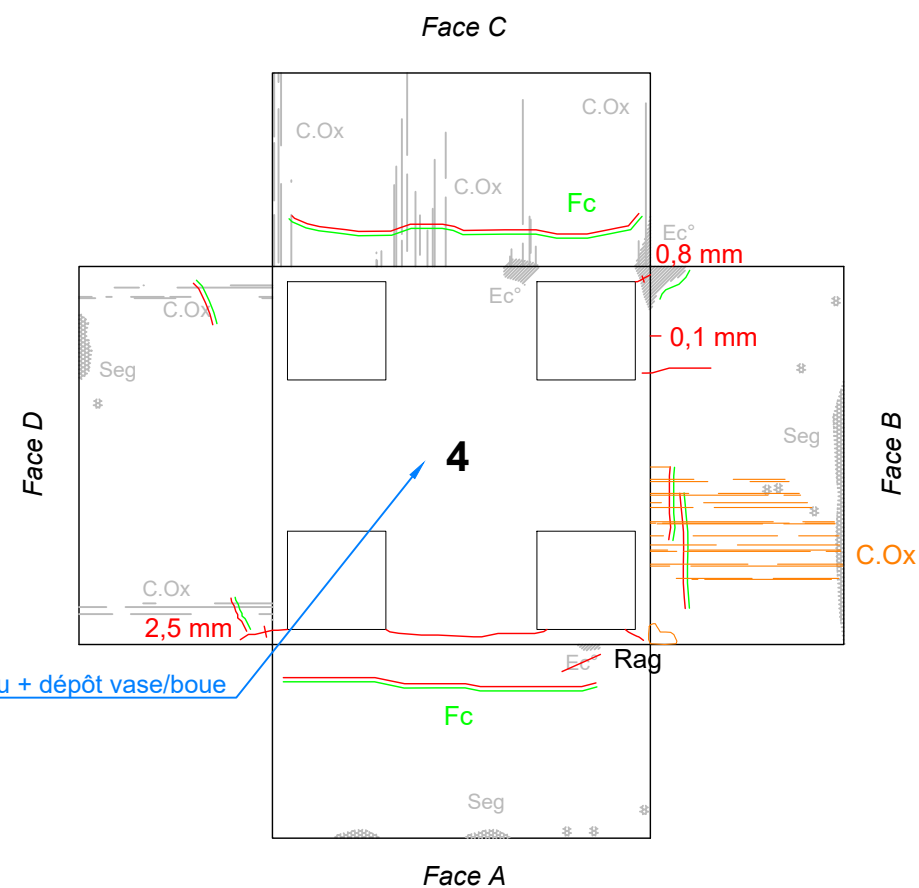
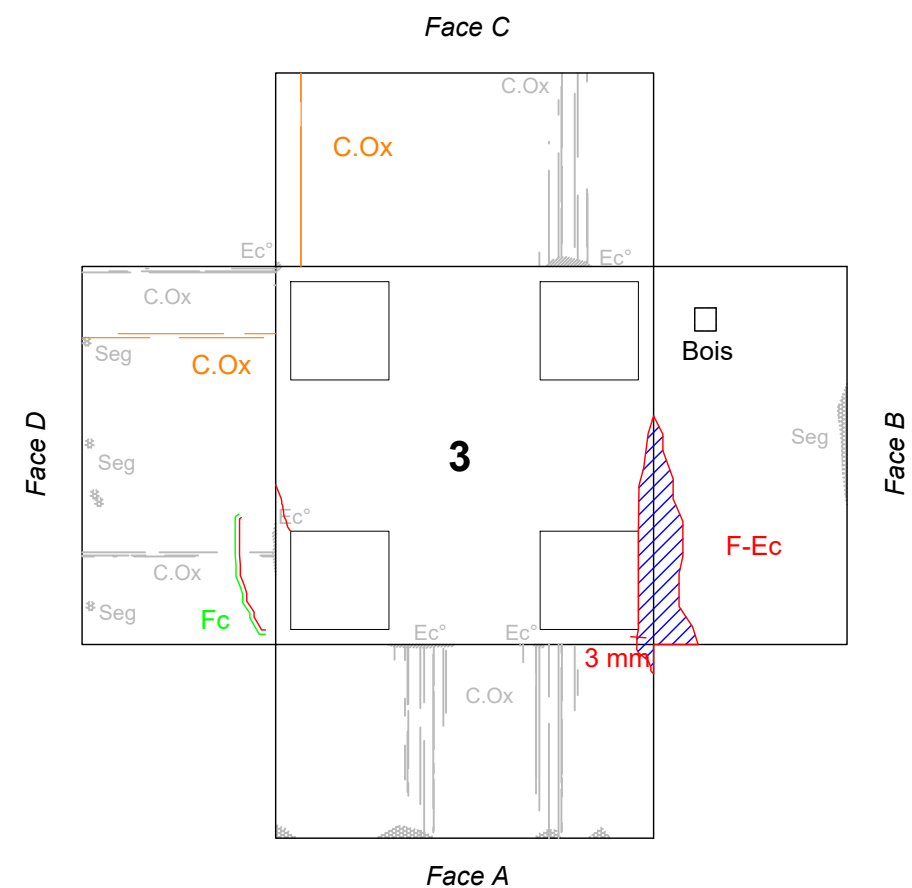
**BASSIN 01**  
**- DEVELOPPE DES MASSIFS 1 A 4 -**  
 Ech: 1/50

Stagnation d'eau + Faïençage + Réseau  
 de fissures entre platines avec dépôt  
 (Ouvertures non déterminées)

Stagnation d'eau + dépôt vase/boue

Remarque générale: Eléments métalliques sur les têtes des massifs  
 fortement corrodés, feuilletage et perte de section.  
 Ensemble des massifs recouverts de fossiles de crustacés.  
 Mortier de liaison platines/massifs décollés généralisés.

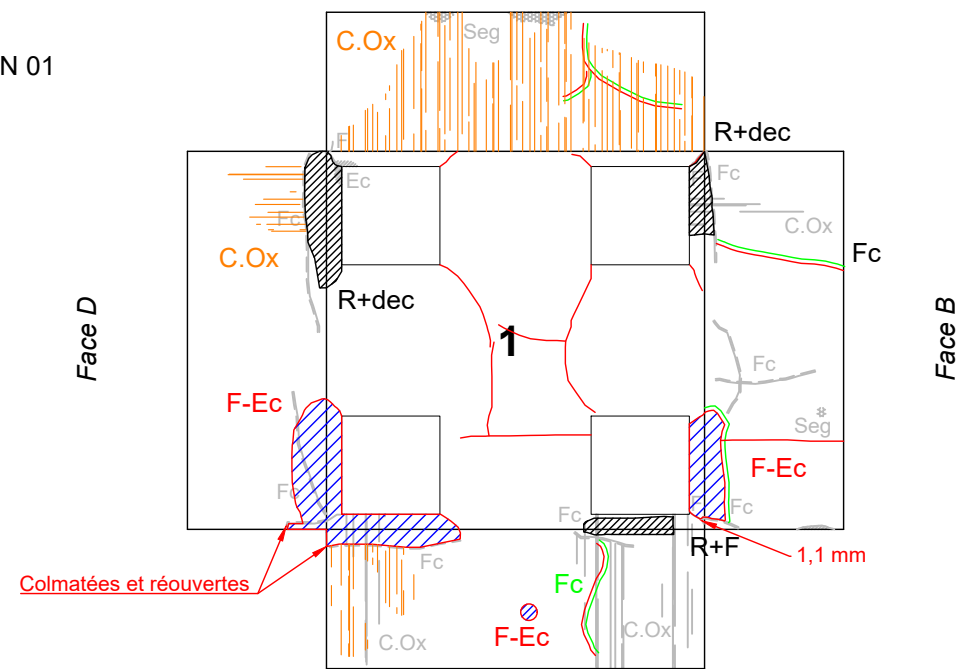
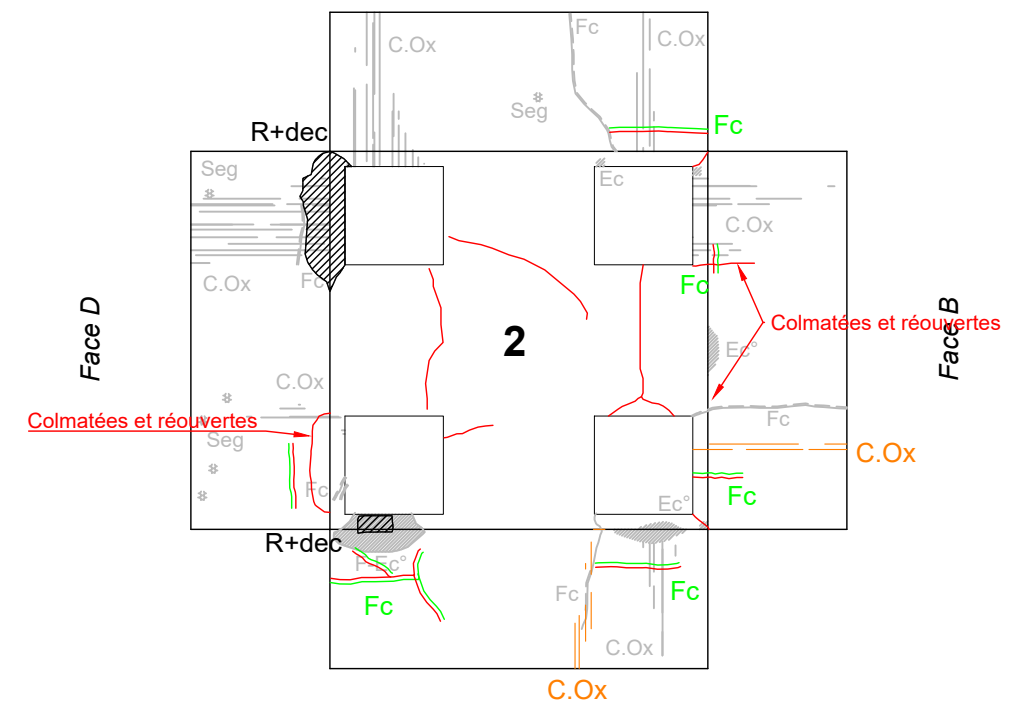
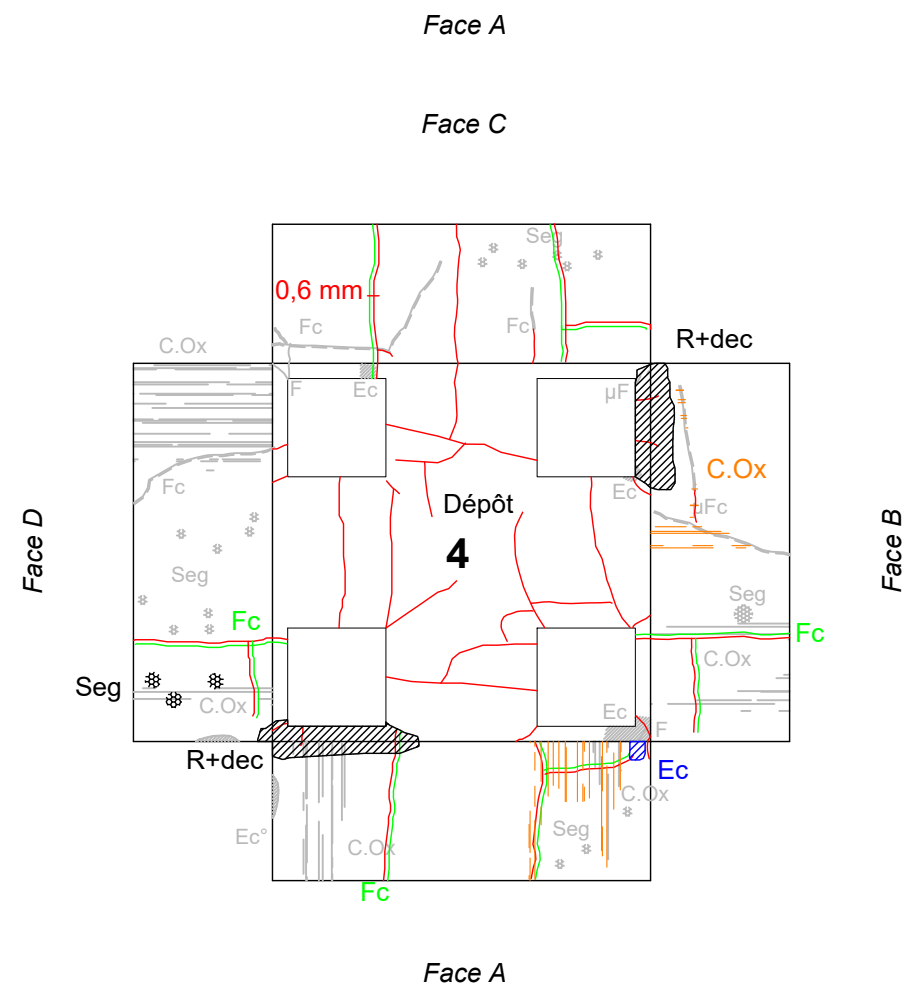
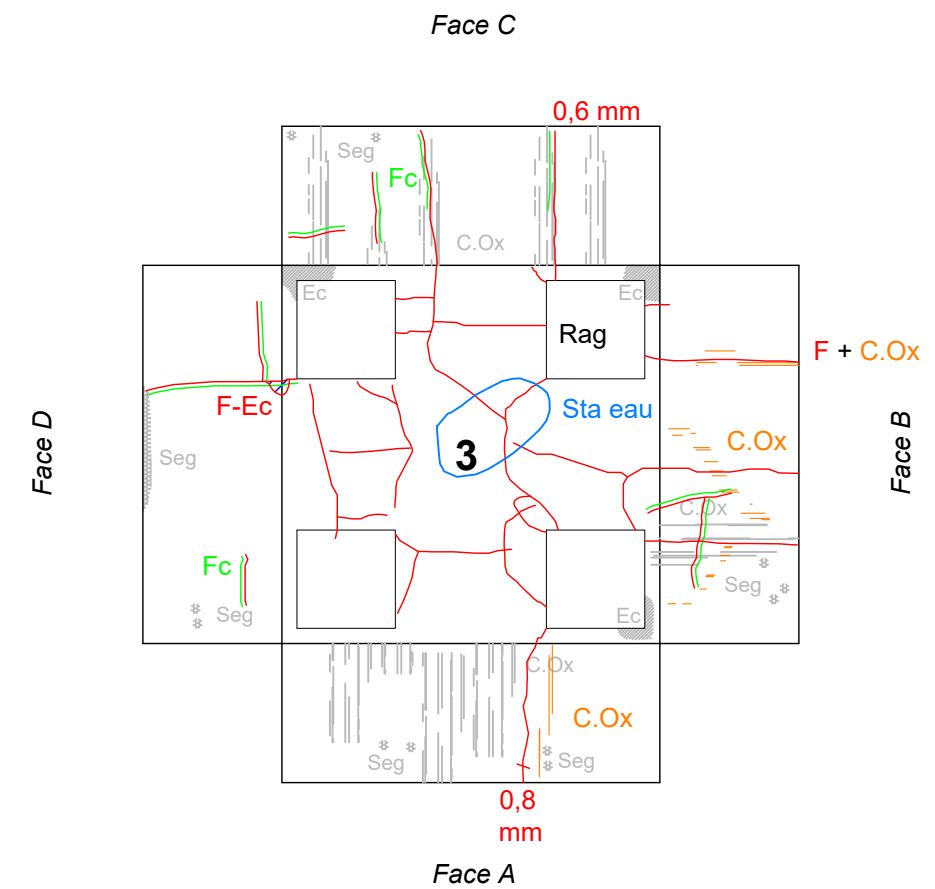
Remarque générale: Eléments métalliques sur les têtes des massifs fortement corrodés, feuilletage et perte de section.

Ensemble des massifs recouverts de fossiles de crustacés.  
Mortier de liaison platines/massifs décollés généralisés.
