<p><b>SOCOTEC</b> PÔLE CONSTRUCTION ET IMMOBILIER</p> <p>AGENCE DE NÎMES 184 rue Philippe Maupas 30000 NÎMES Tél. : 04 66 29 83 01 Fax : 04 66 29 14 74 cconstruction.nîmes@socotec.com</p>	18/10/2023	
	<b>AVIS TECHNIQUE SUITE A NOTRE VISITE DU 10/10/2023</b>	
	Nîmes – AVIS TECHNIQUE SUITE A UN INCENDIE	<u>Objet</u> : Compte rendu de visite Avis sur la pérennité de l'ouvrage  <a href="mailto:corinne.bourquin@gard.gouv.fr">corinne.bourquin@gard.gouv.fr</a>
<b>PREFECTURE DE DEPARTEMENT GARD</b> <b>10 AV FEUCHERES</b> <b>30 000 Nîmes</b>		
Références :	2307SDOCC000024	4 pages
Intervenant :	<b>Hugo Bourely</b> Copie : etienne.litarri@gard.gouv.fr ☎ 07 86 34 67 89 ✉ hugo.bourely@socotec.com

Nous avons été sollicités pour donner notre avis sur l'état de conservation de la structure du bâtiment de la DDTM suite à un incendie.

Notre intervention fait suite à l'incendie du 01/07/2023 qui a notamment touché une partie du RDC de la DDTM de Nîmes. L'avis technique se limite au niveau concerné (RDC bas - surface de 600 m<sup>2</sup> environ)

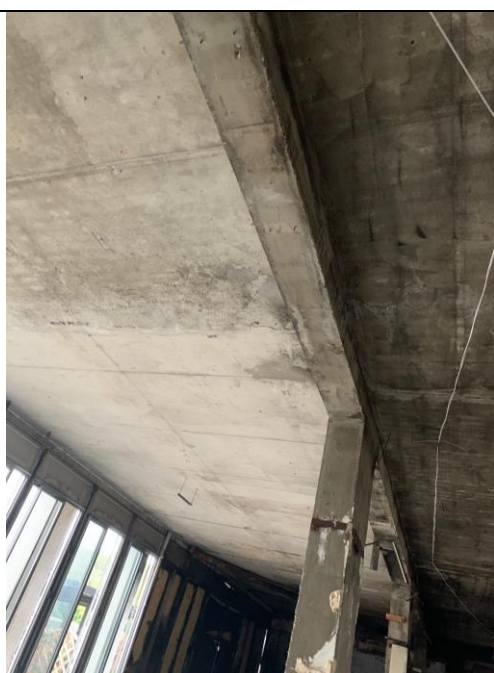
Concernant la partie Sud, les canalisations électriques ainsi que la structure du faux plafond étaient toujours en place et peu dégradés.

*Plancher partie sud*

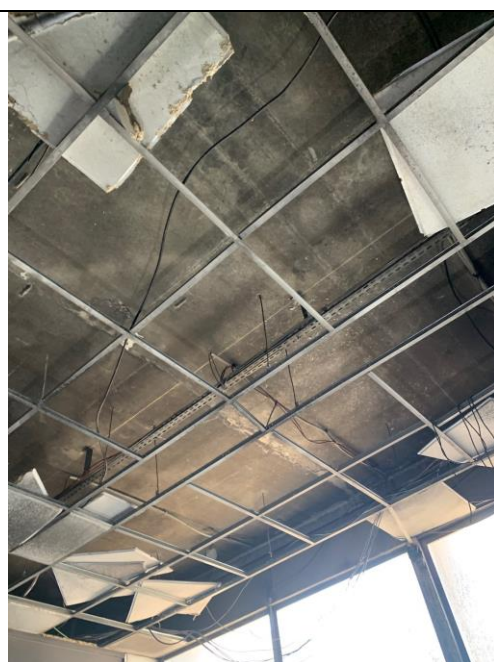
*Plancher partie Sud (avant nettoyage)*

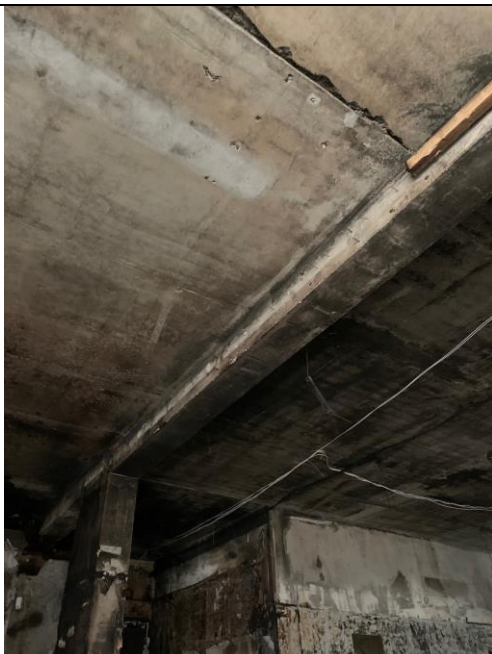
Concernant la partie Ouest, la structure de faux plafond est tombée, cependant nous ne voyons pas de trace d'échauffement particulier du béton. En effet, le béton reste de couleur noire et ne tourne pas ni vers le blanc ni vers le rose, ce qui signifie que la montée en température est peu significative.

Pour la partie Ouest, la plus touchée par cet incendie, nous avons réalisé deux tests au scléromètre pour évaluer la résistance à la compression du béton du plancher haut du RDC (partie Ouest)

*Plancher partie Ouest*

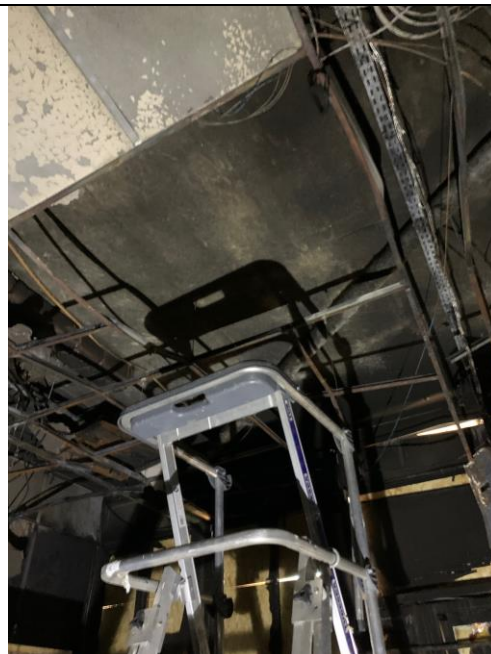
*Plancher partie Ouest (avant nettoyage)*

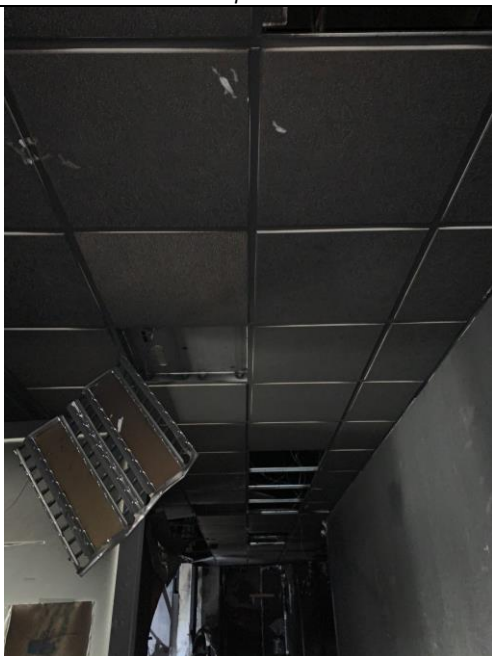
Sur les autres parties, nous pouvons voir que les dalles de faux plafonds sont, pour la plus part, toujours en place, de même pour les canalisations électriques.

*Exemple de partie peu dégradée*

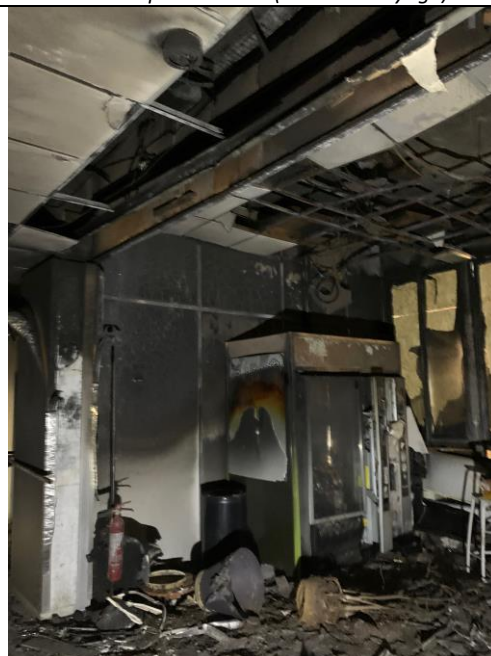
*Exemple de la partie Sud*
