Rapport de mission de repérage des matériaux et produits contenant de l'amiante dans les immeubles bâtis avant réalisation de travaux

Numéro de dossier : D23071038

Date du repérage : 31/07/2023

Adresse	Rue : 89 RUE WEBER Bât., escalier, niveau, appartement n°, lot n° : Bâtiment principal, Lot numéro : NC Code postal, ville : . 30907 NIMES CEDEX 2 Section cadastrale : NC, Parcelle(s) n° : NC
Périmètre de repérage :
Type de logement : Bâtiment principal
Fonction principale du bâtiment : Autres
Date de construction : Date du permis de construire non connue

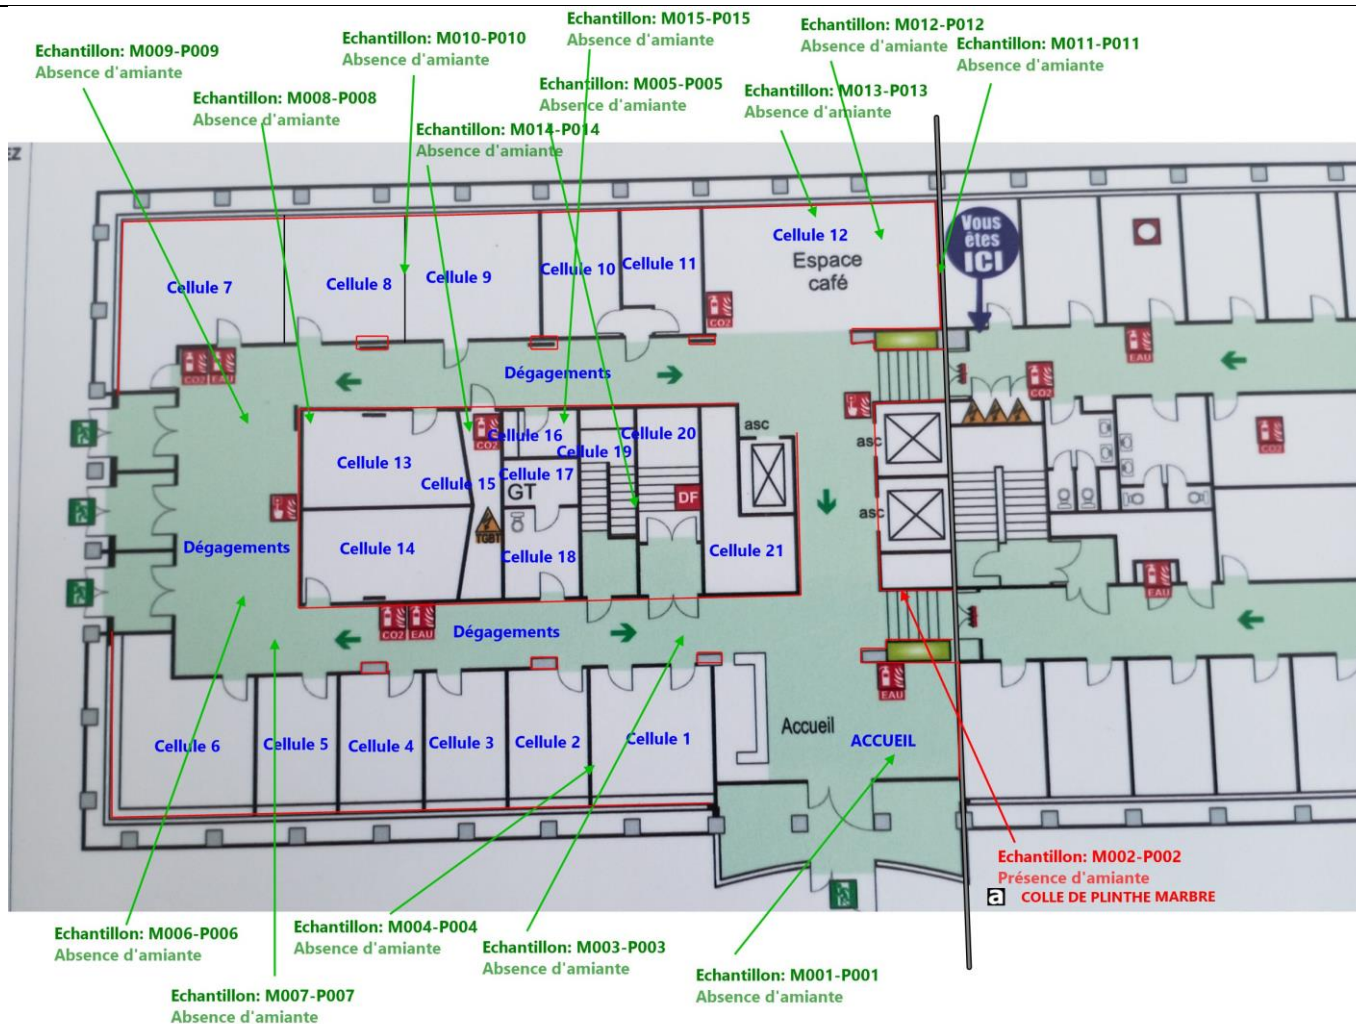
Localisation des prélèvements ou des matériaux amiantés

Colle de plinthes marbre amiantées
