**DIAGNOSTIC STRUCTUREL**  
**FAISABILITE DE RENFORT DES PLANCHERS**

REAMENAGEMENT DU CHATEAU BOIS PREAU  
 1 AVENUE DE L'IMPERATRICE  
 92500 Rueil-Malmaison

**RAPPORT N°10.3.1174/1**

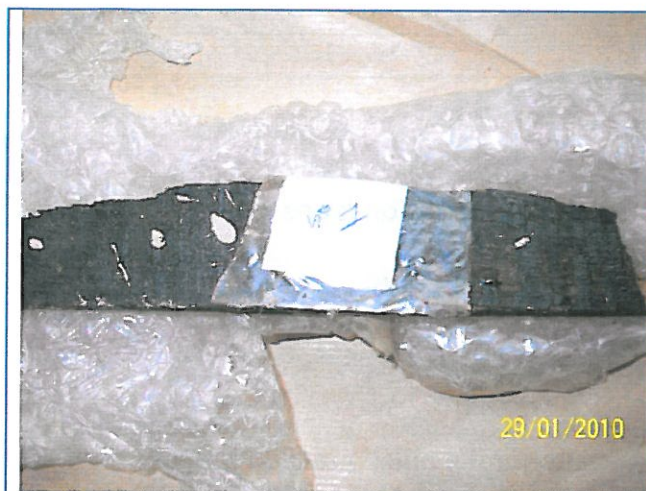
**Ech. 1 – Aspect échantillon  
(Grossissement X 0)**

Un bloc de bois avec non dégradé.  
Seuls quelques trous de sorties  
sont visibles (diamètre 1mm)

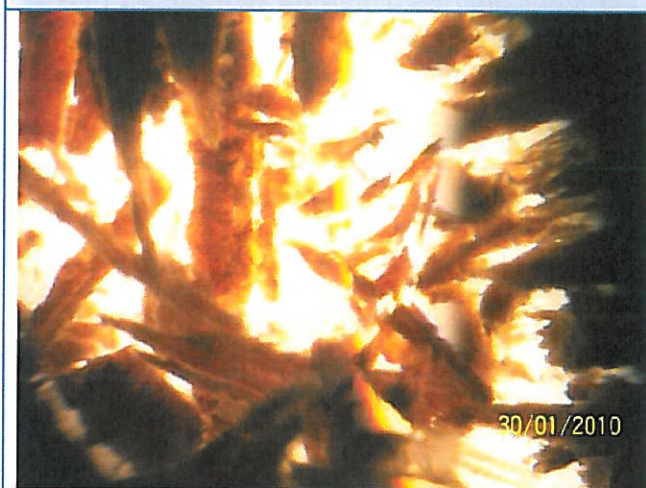
**Ech. 1 – Aspect structurel du bois.  
(éclairage diascopique)  
(Grossissement x180)**

Absence de trace de dégradations  
biologiques visibles en quantité  
suffisante.

- Aucune.
- Traces infimes de petites  
vrillettes (2 trous de sorties)

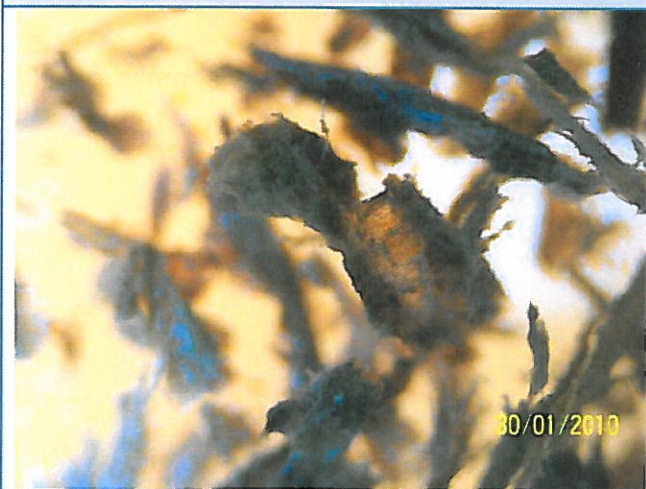
**Ech. 1 - Aspect des vermoulures  
(éclairage épiscopique et  
diascopique)  
(Grossissement x180)**

Absence de trace de dégradations  
biologiques visibles en quantité  
suffisante.

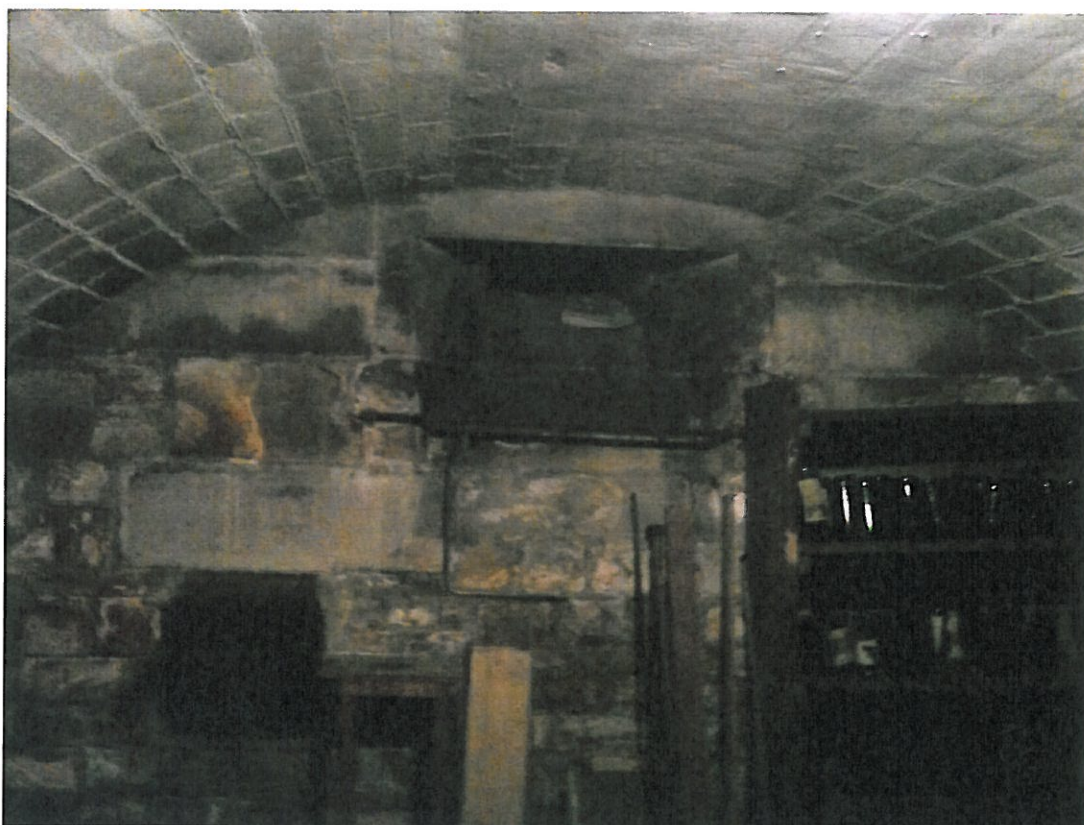
Photo 1 : Trace d'humidité mur de façade (sous sol) + évacuation obturée

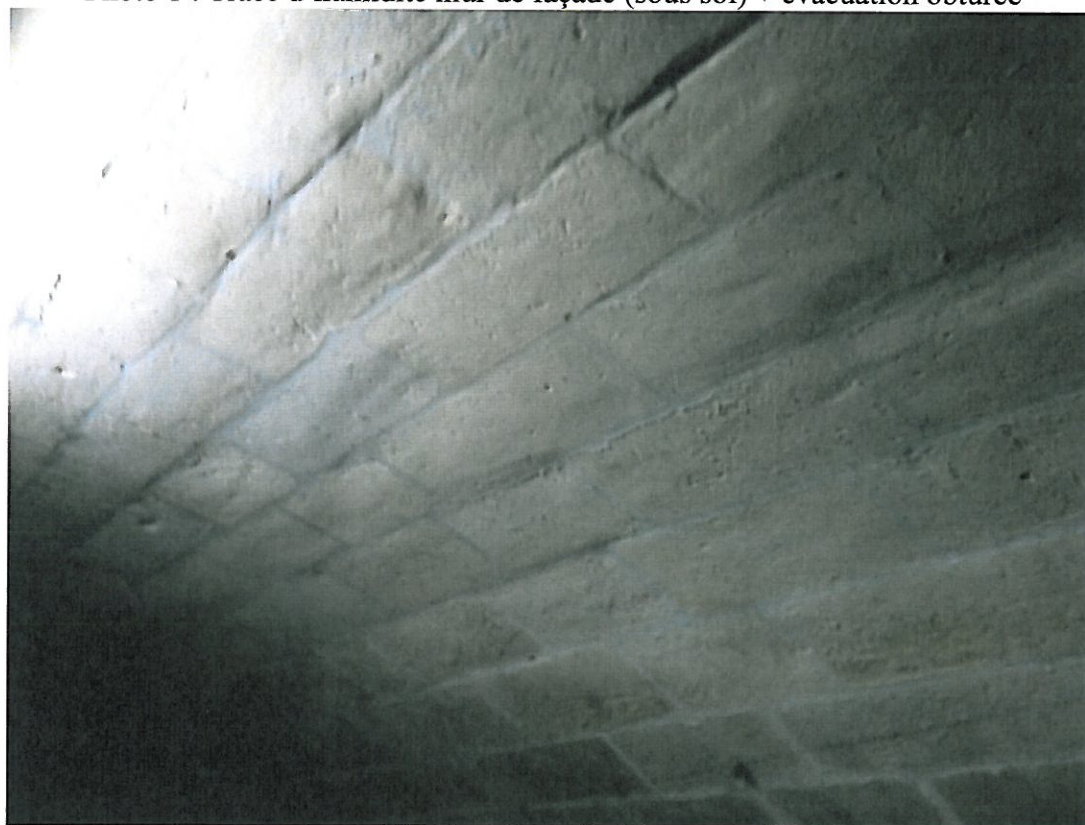
Photo 2 : Voute en pierre en bon état (sous sol)

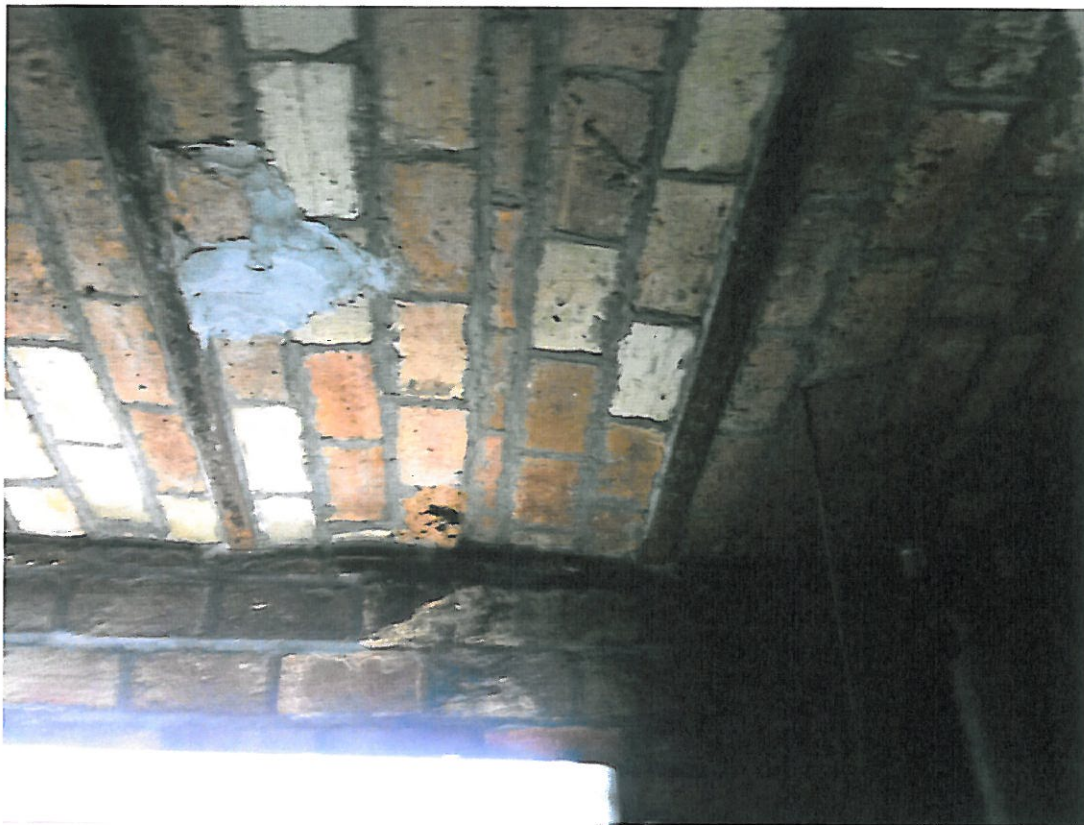
Les solives en bois et les poutres métalliques peuvent être conservées, le calcul des profilés métallique à pris en compte une réduction de 1 mm vu la corrosion de ces derniers (corrosion en surface pas très avancée).

Photo 3 : profilés métalliques corrodés, briquettes en bon état (sous sol)

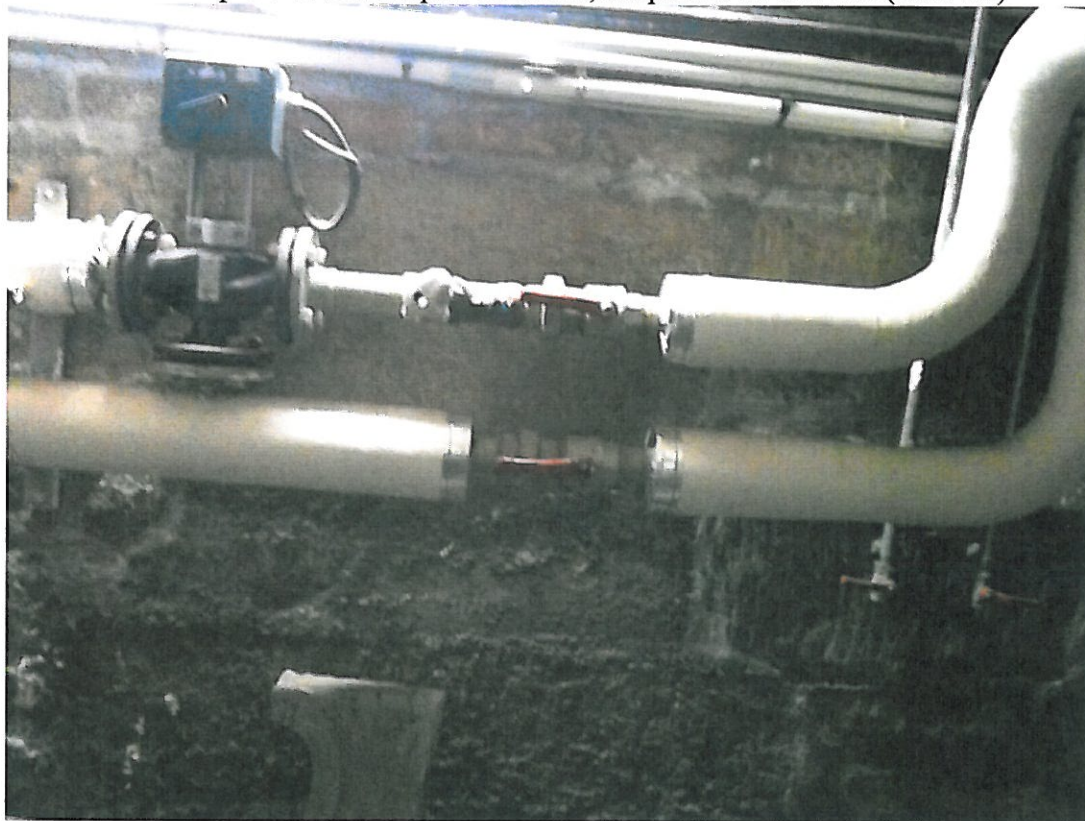
Photo 4 : trace de fuite et moisissures sur les murs porteur de façade (sous sol)

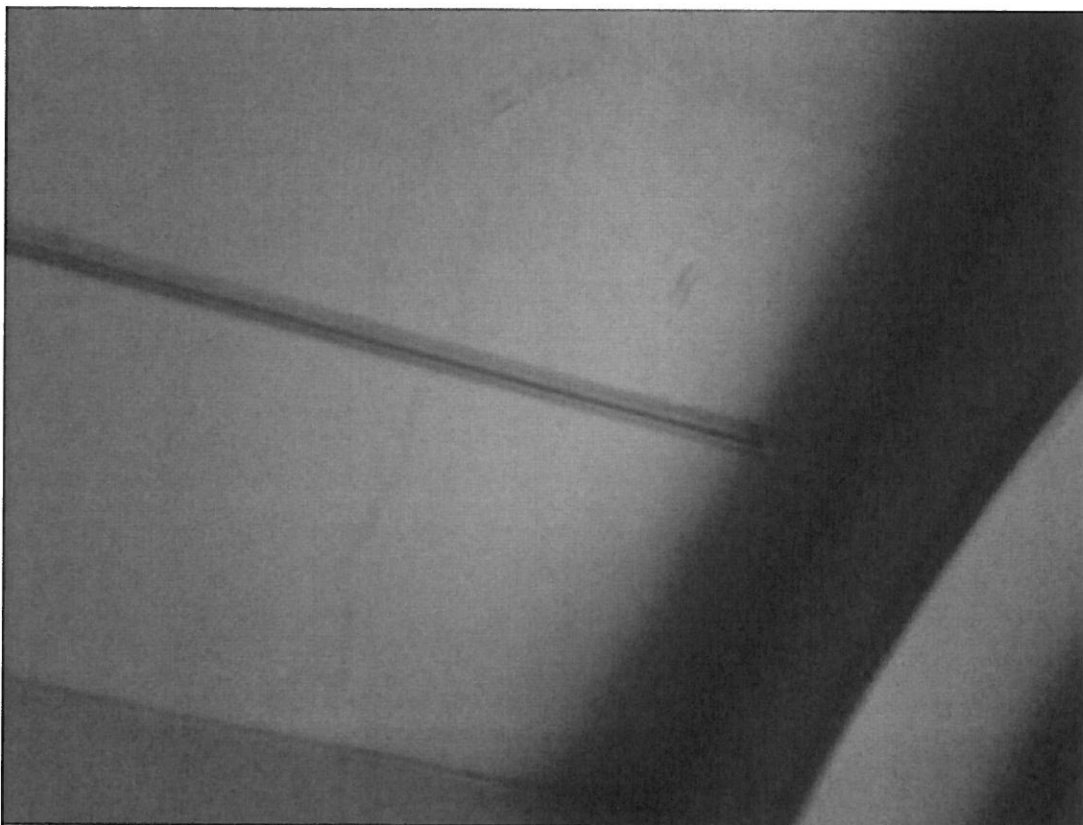
Photo 5 : fissures au niveau plancher haut dans la couche de plâtre (1<sup>er</sup> étage)

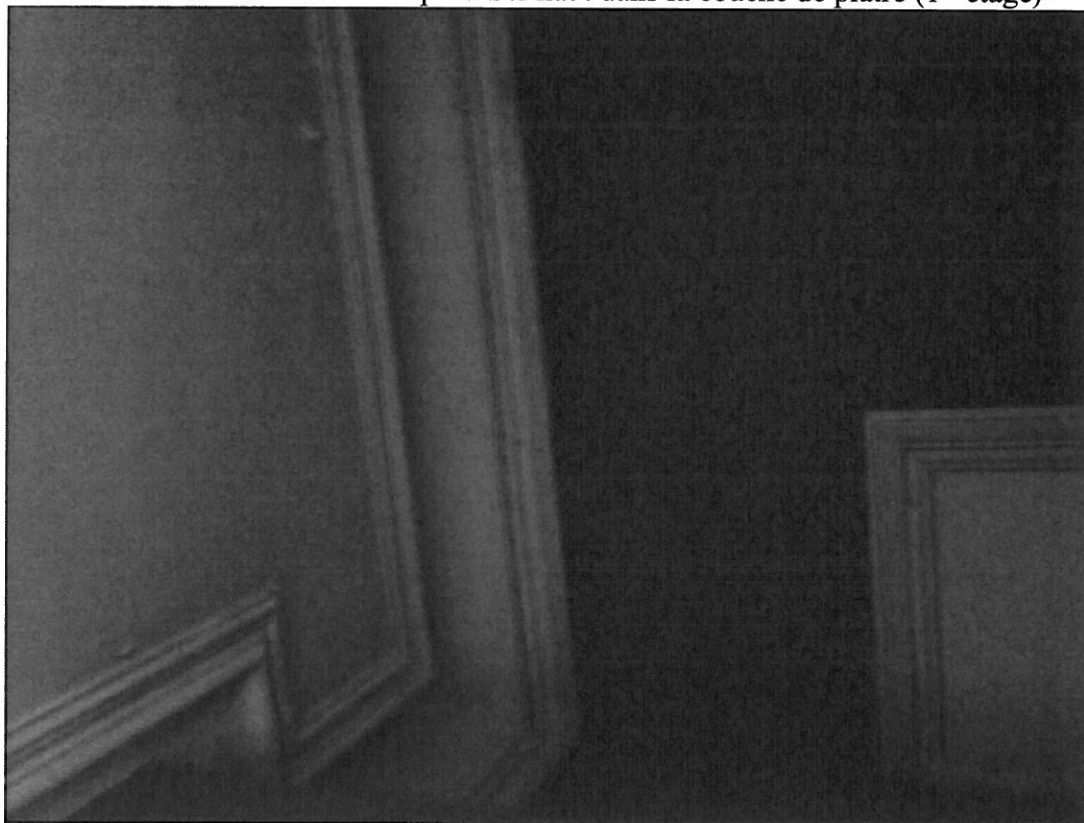
Photo 6 : fissures au niveau plancher haut dans la couche de plâtre (1<sup>er</sup> étage)

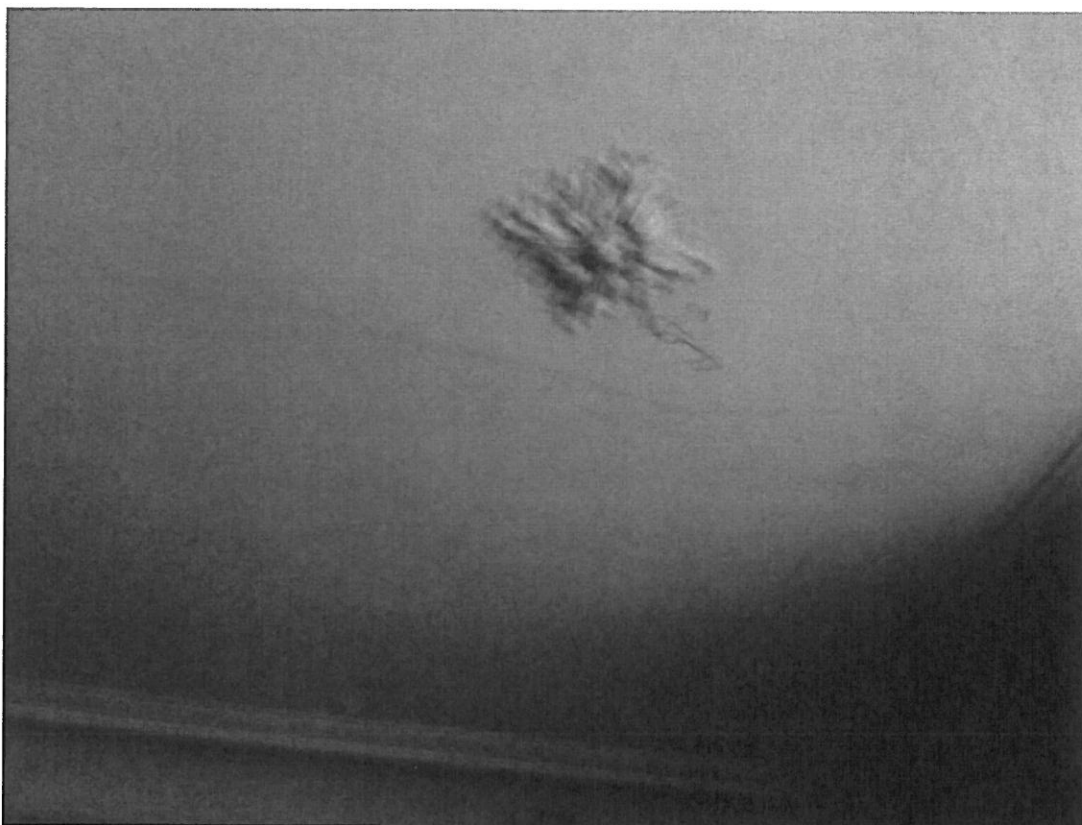
Photo 7 : fissures au niveau plancher haut dans la couche de plâtre (1<sup>er</sup> étage)

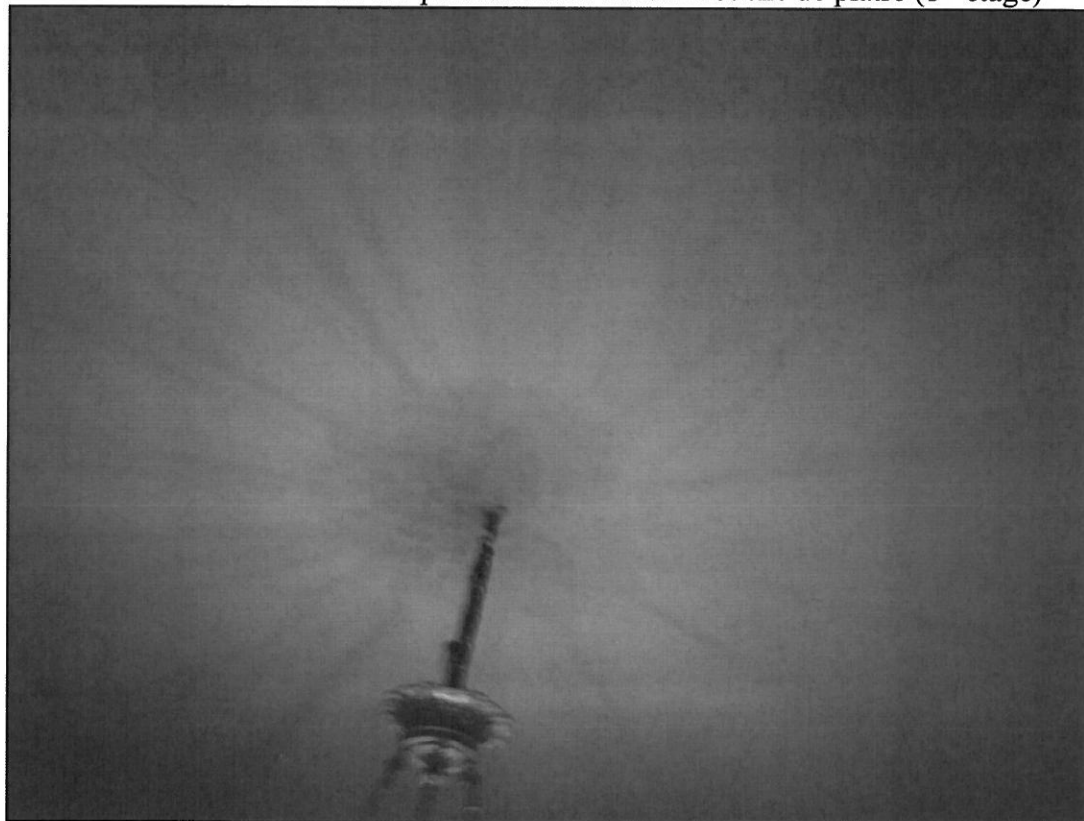
Photo 8 : fissures au niveau plancher haut dans la couche de plâtre (1<sup>er</sup> étage)

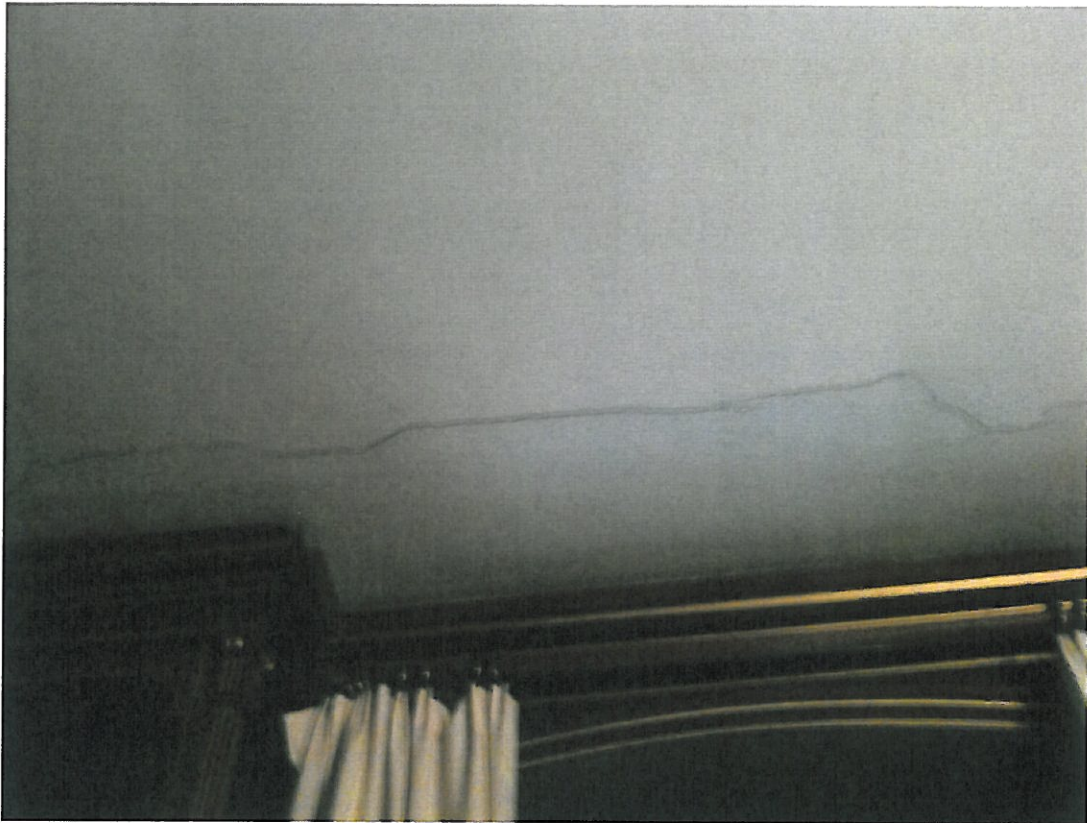
Photo 9 : fissures au niveau plancher haut dans la couche de plâtre (1<sup>er</sup> étage)

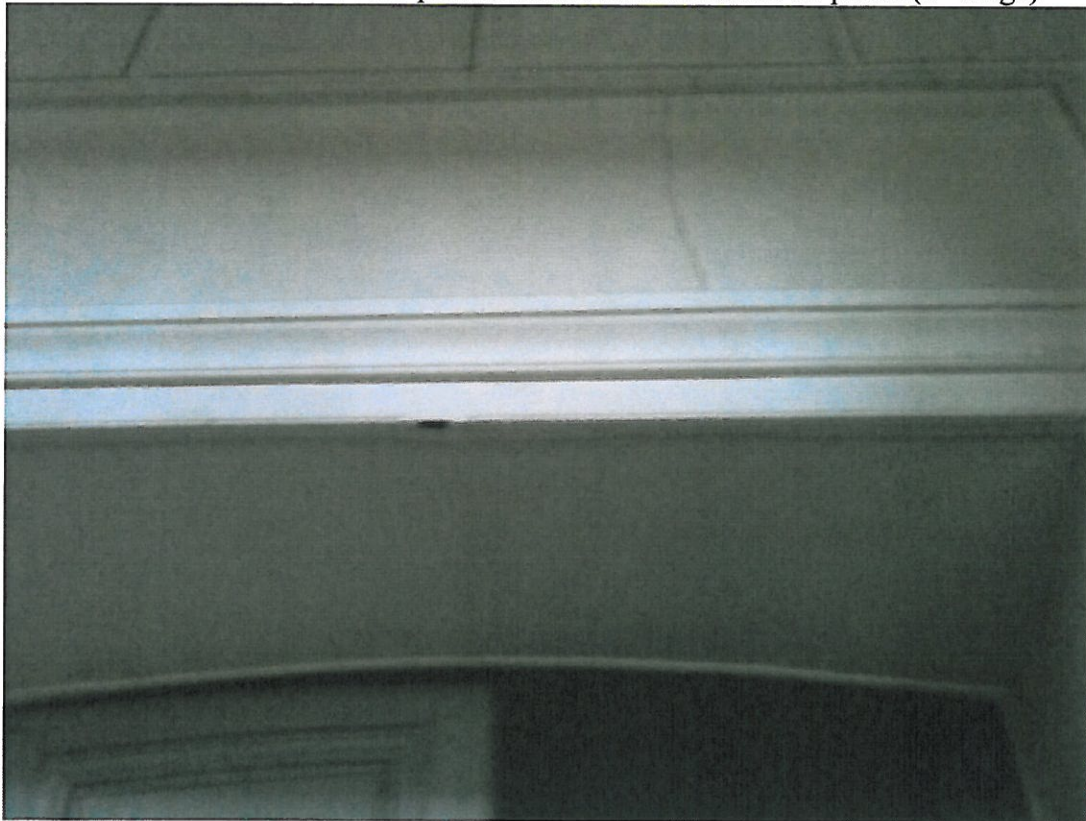
Photo 10 : fissures au niveau plancher haut dans la couche de plâtre (1<sup>er</sup> étage)

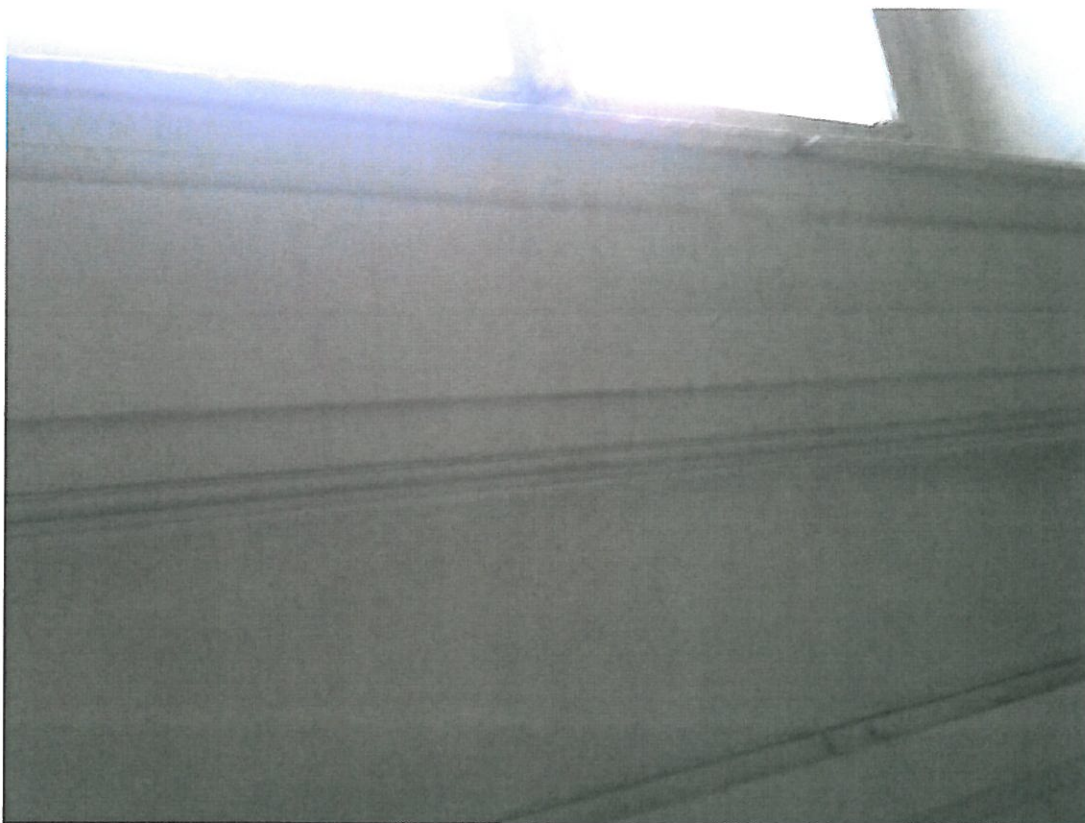
Photo 11 : fissures au niveau plancher haut dans la couche de plâtre cage d'escalier

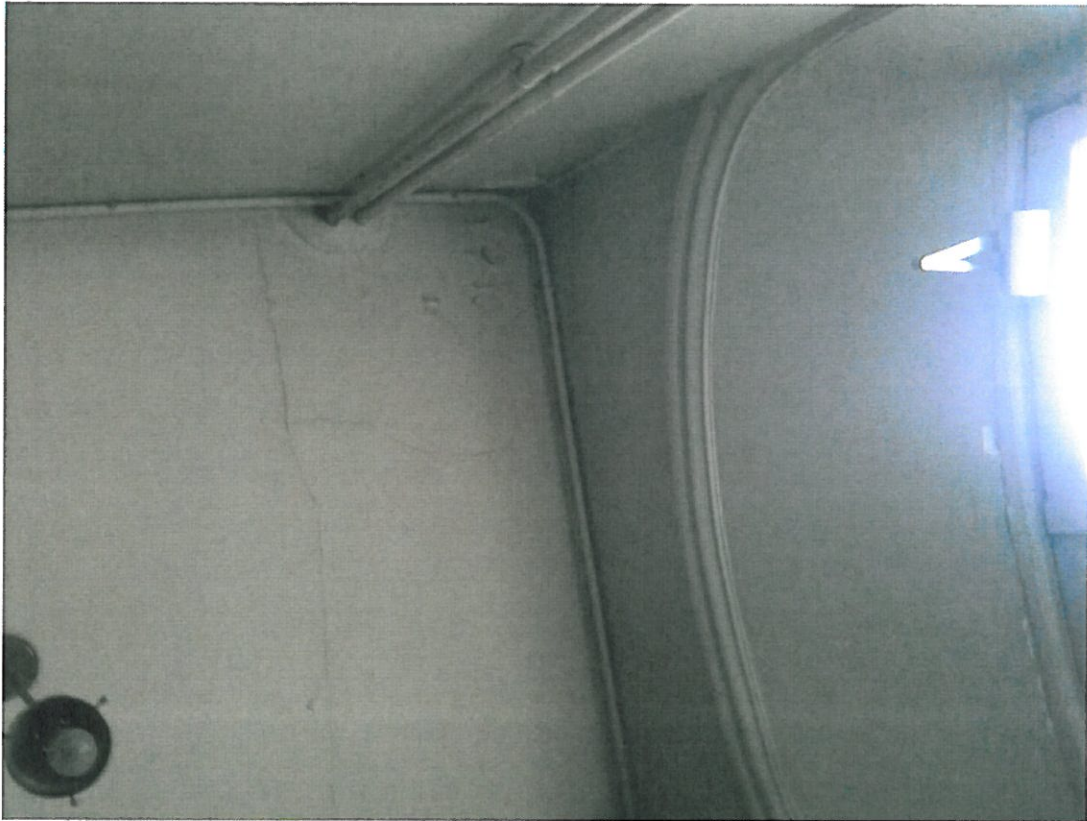
Photo 13 : fissures au niveau plancher haut dans la couche de plâtre (RDC)

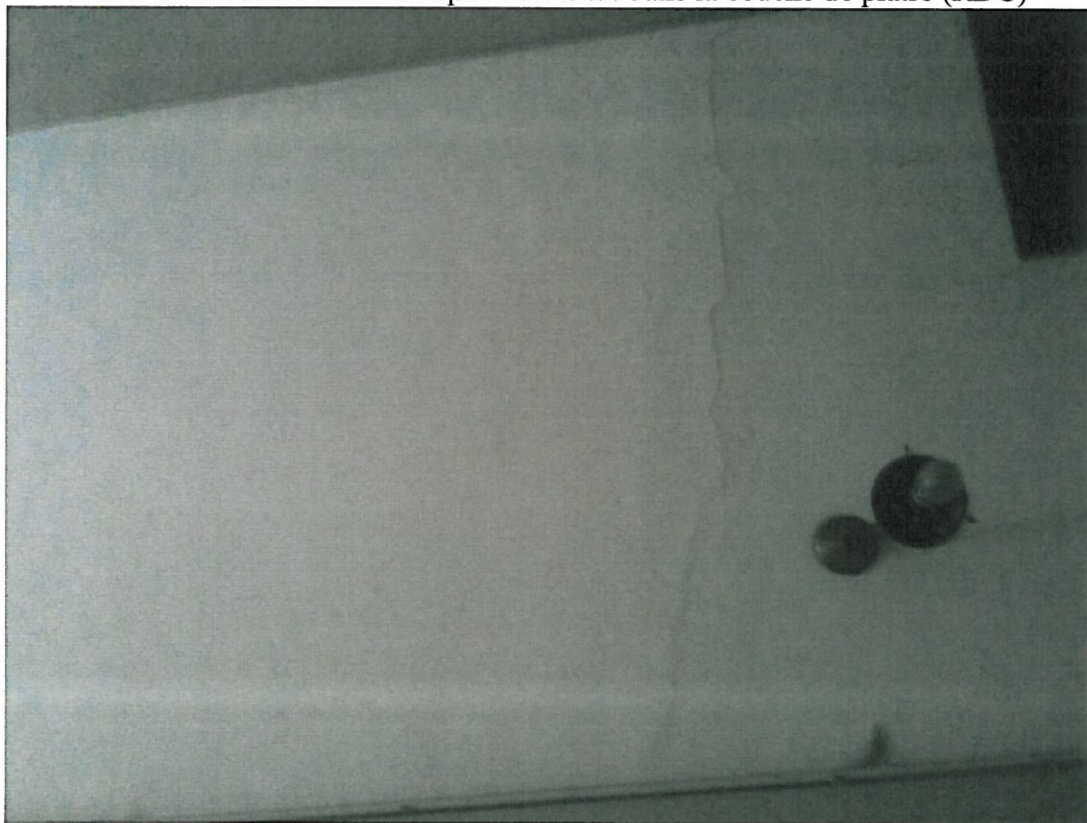
Photo 14 : fissures au niveau plancher haut dans la couche de plâtre (RDC)

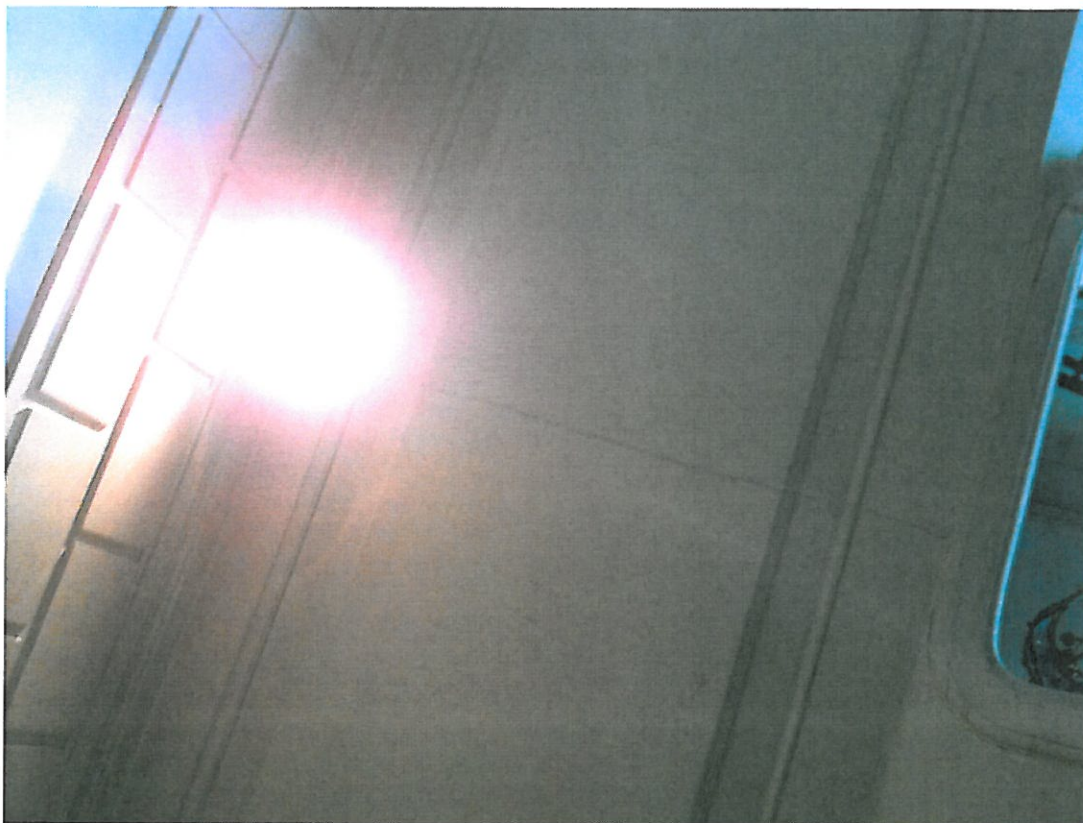
Photo 15 : fissures au niveau plancher haut dans la couche de plâtre (RDC)

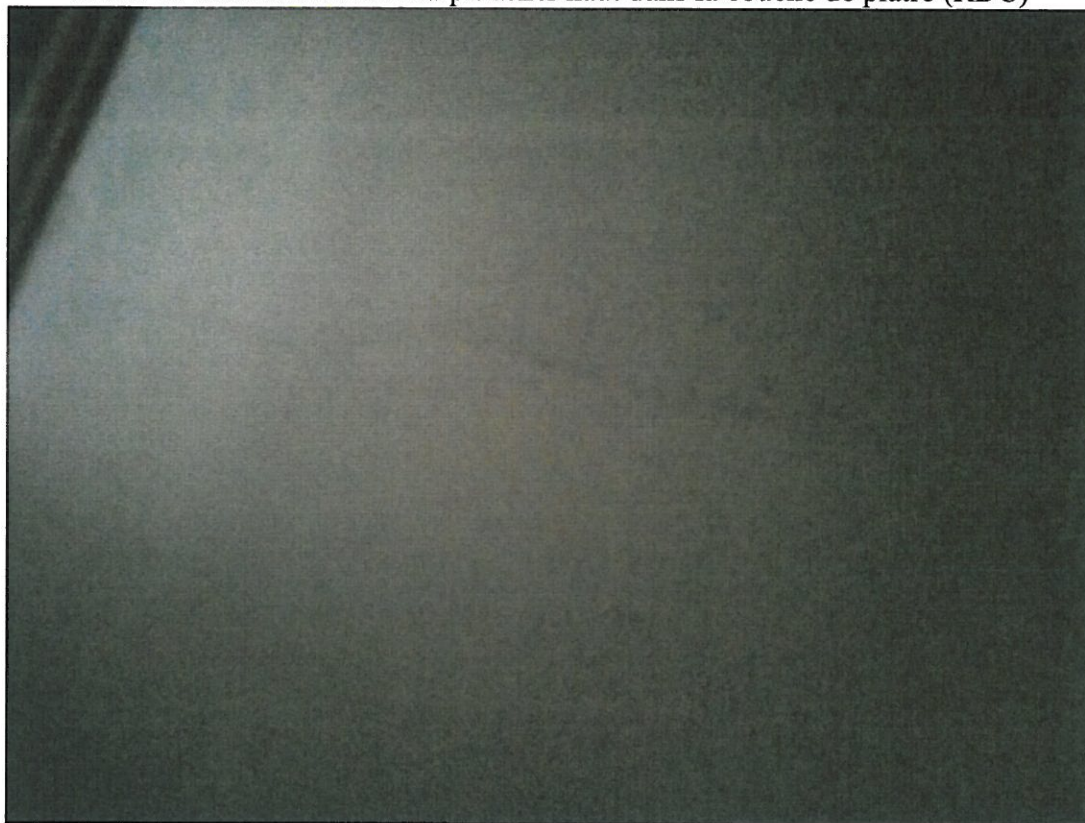
Photo 16 : fissures au niveau plancher haut dans la couche de plâtre (RDC)

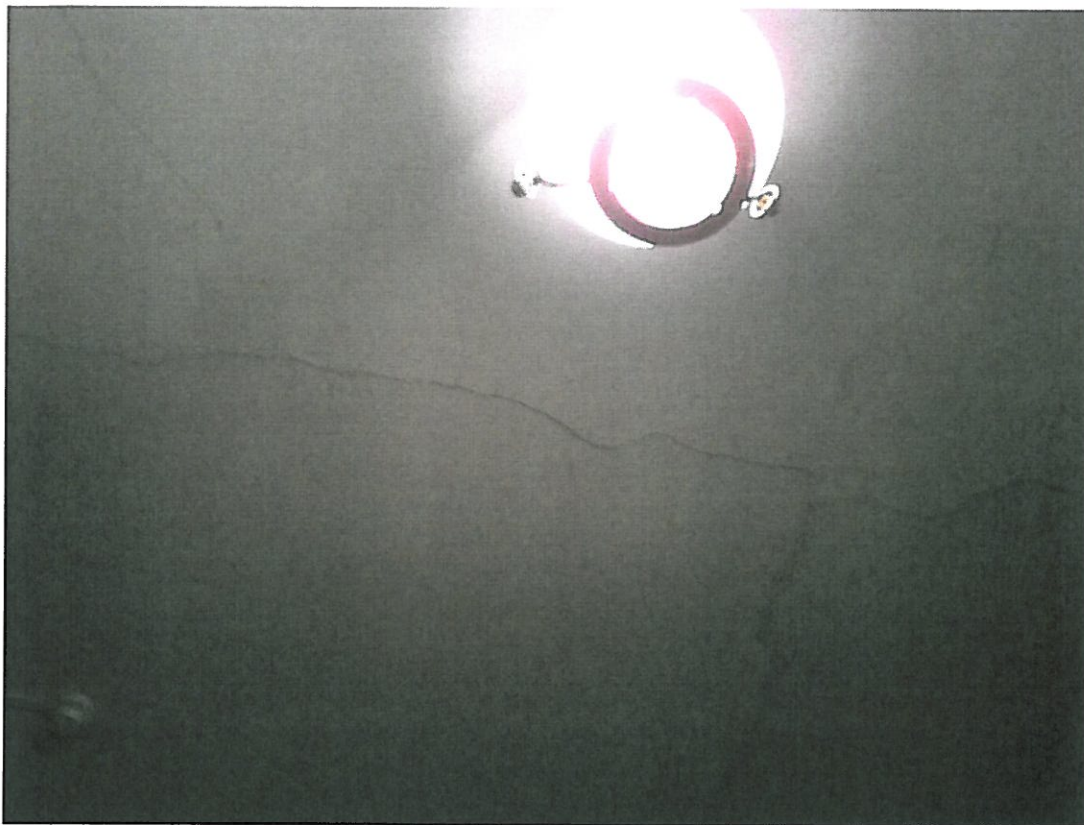
Photo 17 : fissures au niveau plancher haut dans la couche de plâtre (RDC)

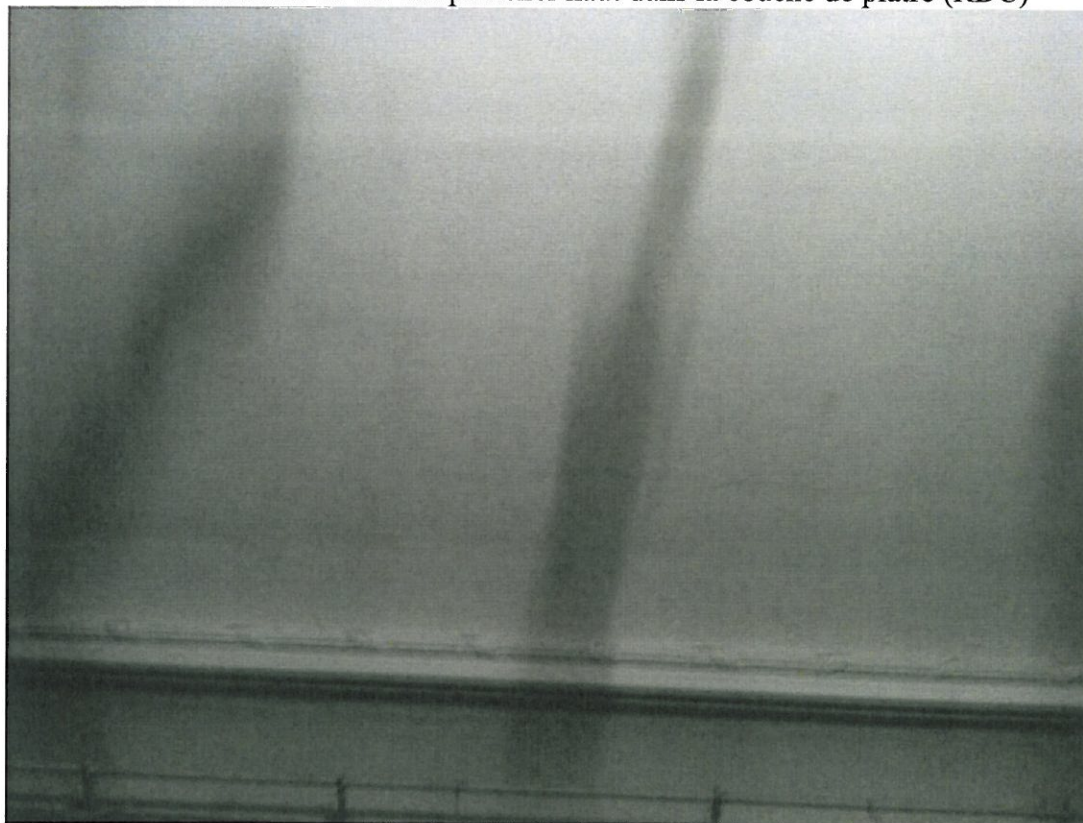
Photo 18 : fissures au niveau plancher haut dans la couche de plâtre (RDC)

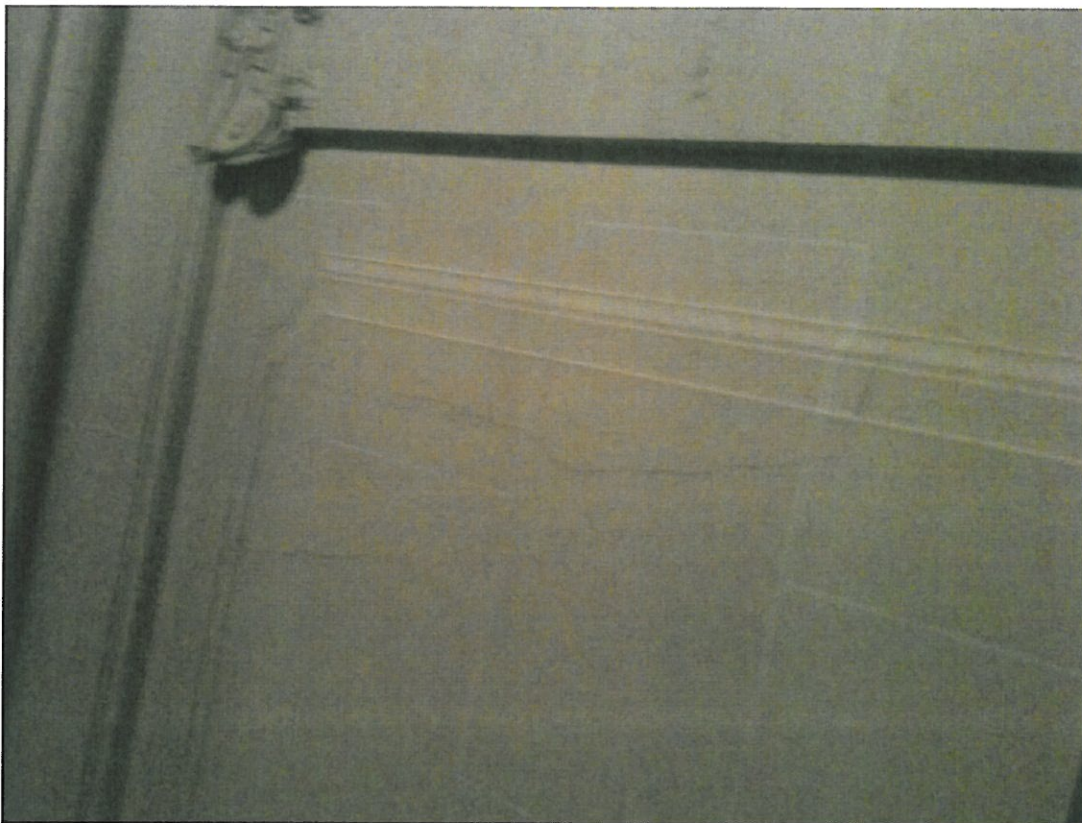
Photo 19 : fissures au niveau plancher haut dans la couche de plâtre (RDC)

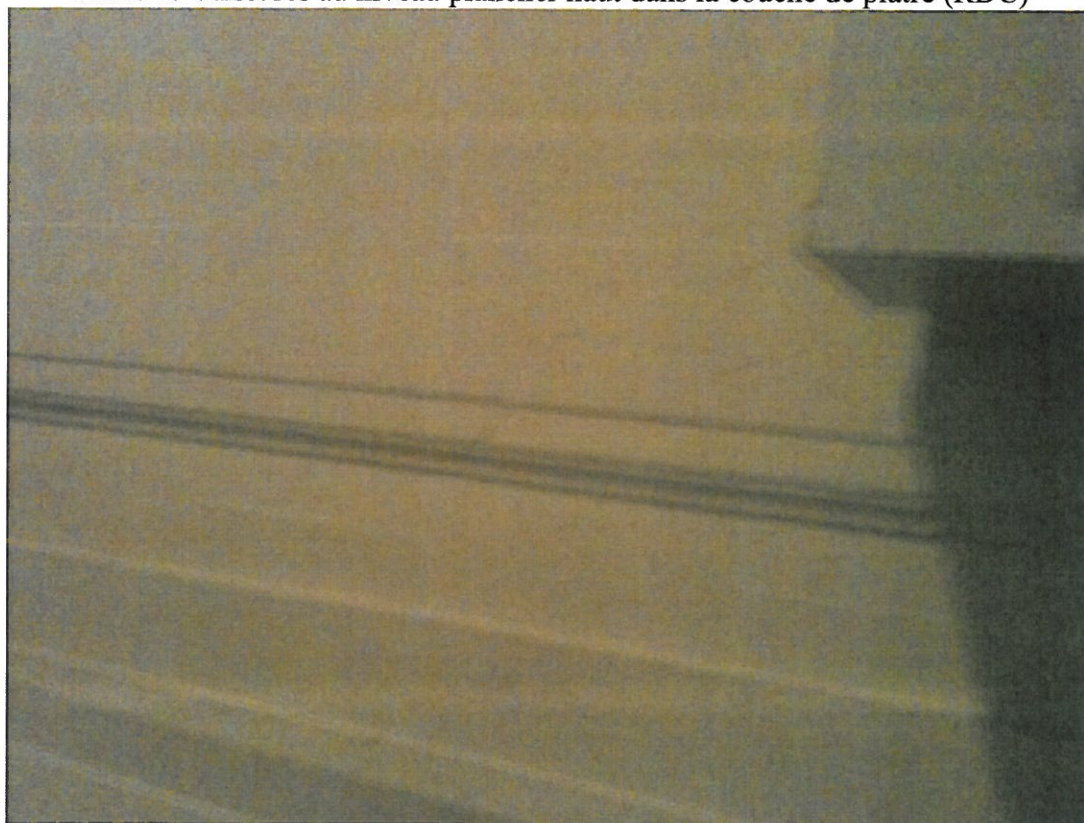
Photo 20 : fissures au niveau plancher haut dans la couche de plâtre (RDC)

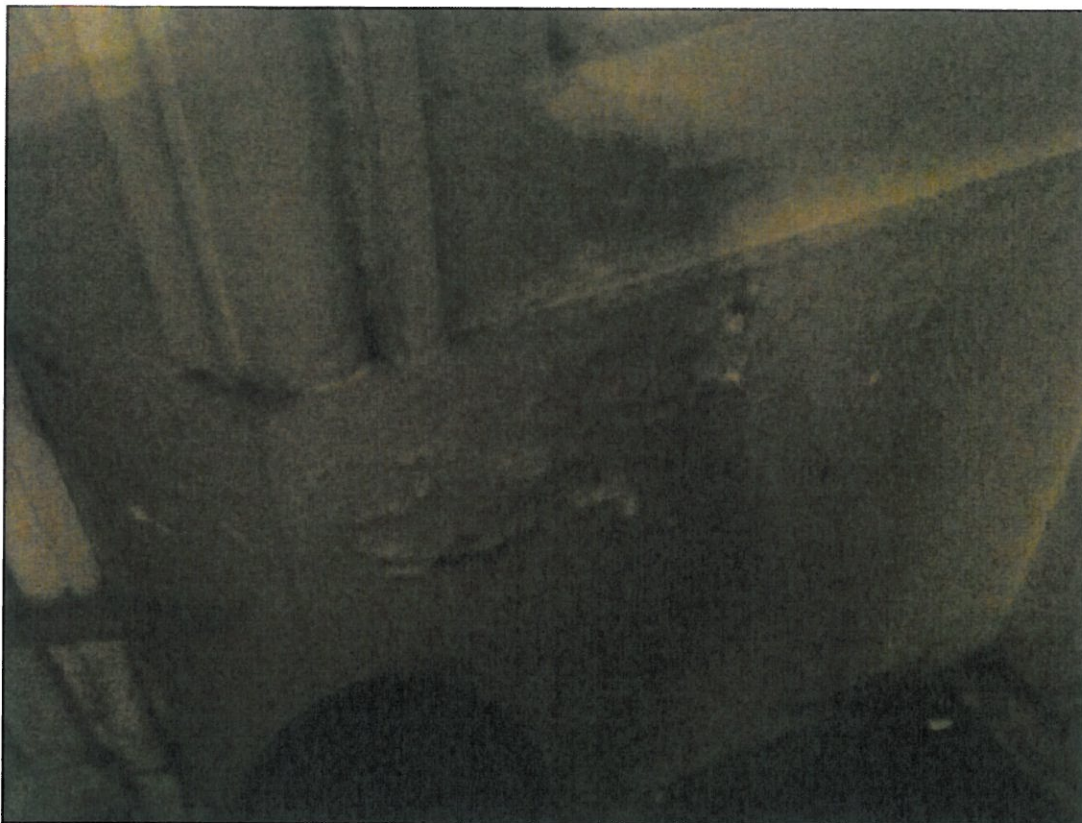
Photo 21 : fissures au niveau plancher haut dans la couche de plâtre (RDC)

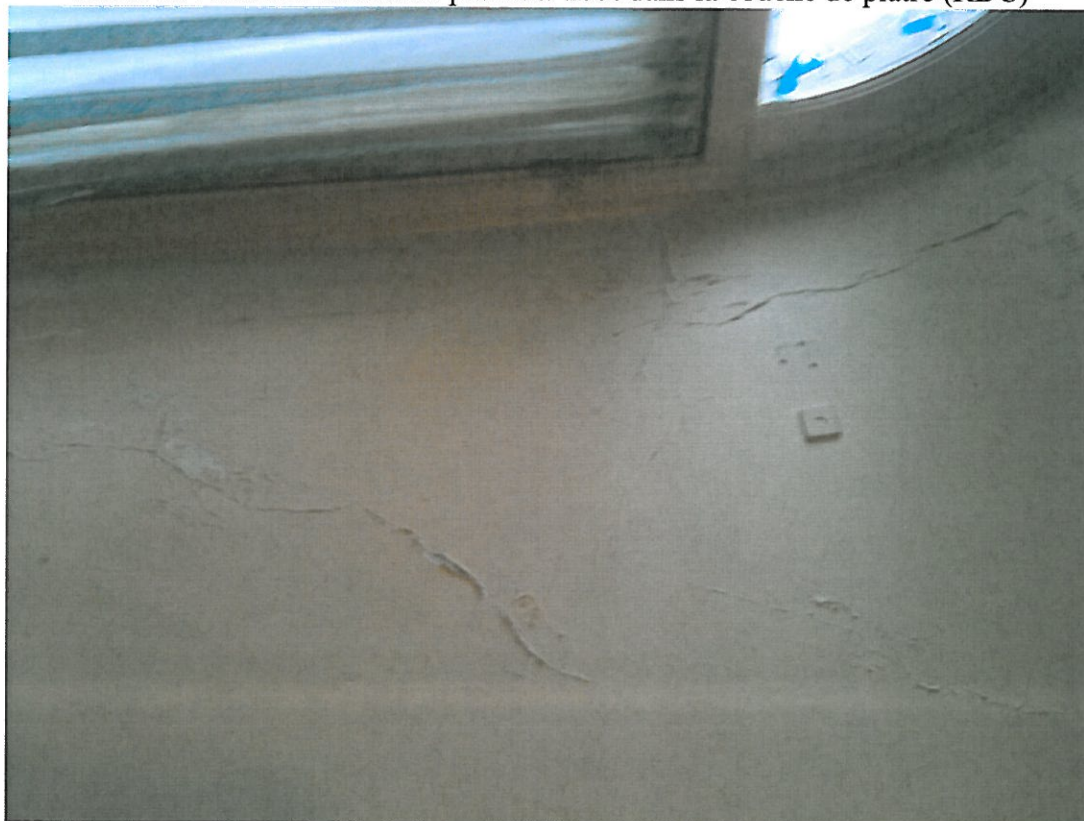
Photo 22 : fissures au niveau plancher haut dans la couche de plâtre (RDC)

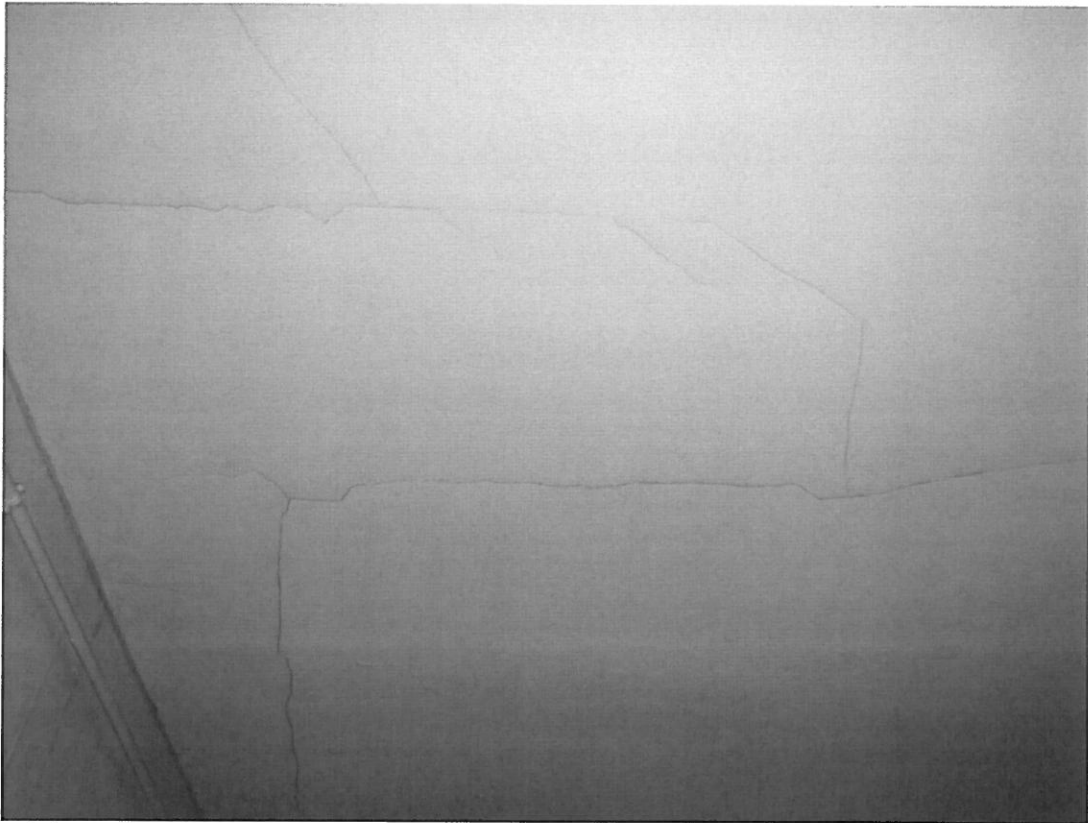
Photo 23 : fissures au niveau plancher haut dans la couche de plâtre (2<sup>ème</sup> étage)

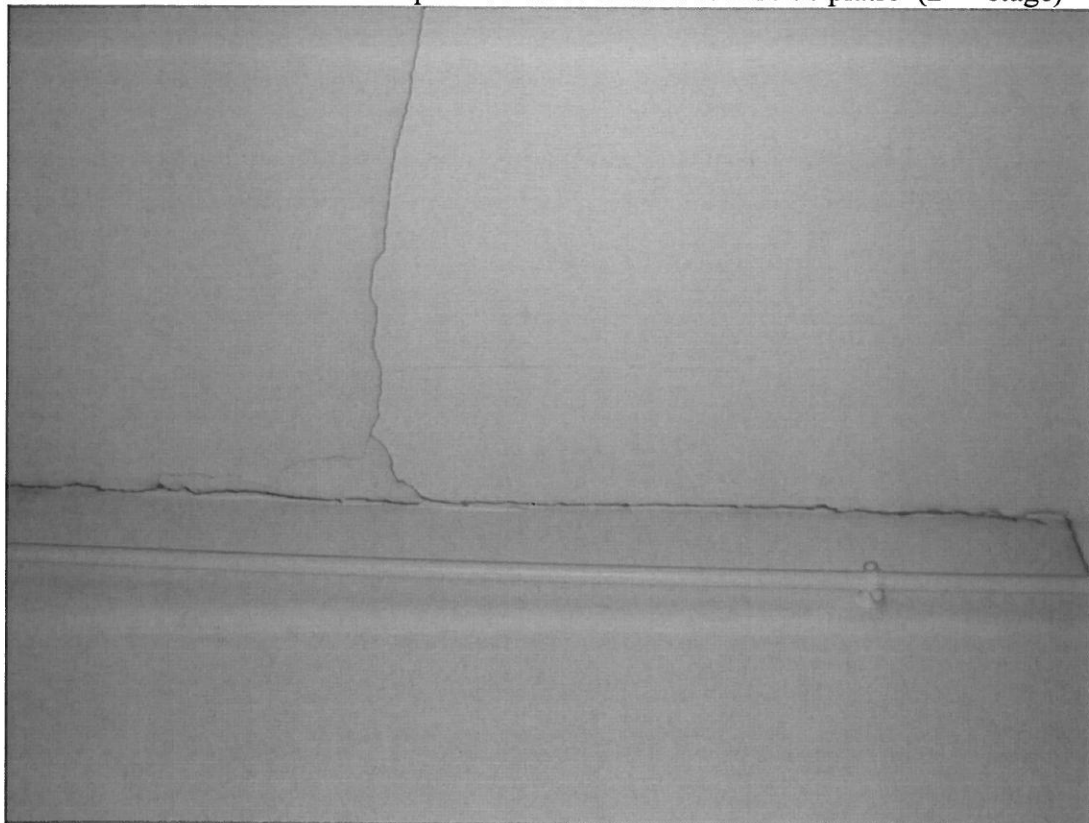
Photo 24 : fissures au niveau plancher haut dans la couche de plâtre (2<sup>ème</sup> étage)

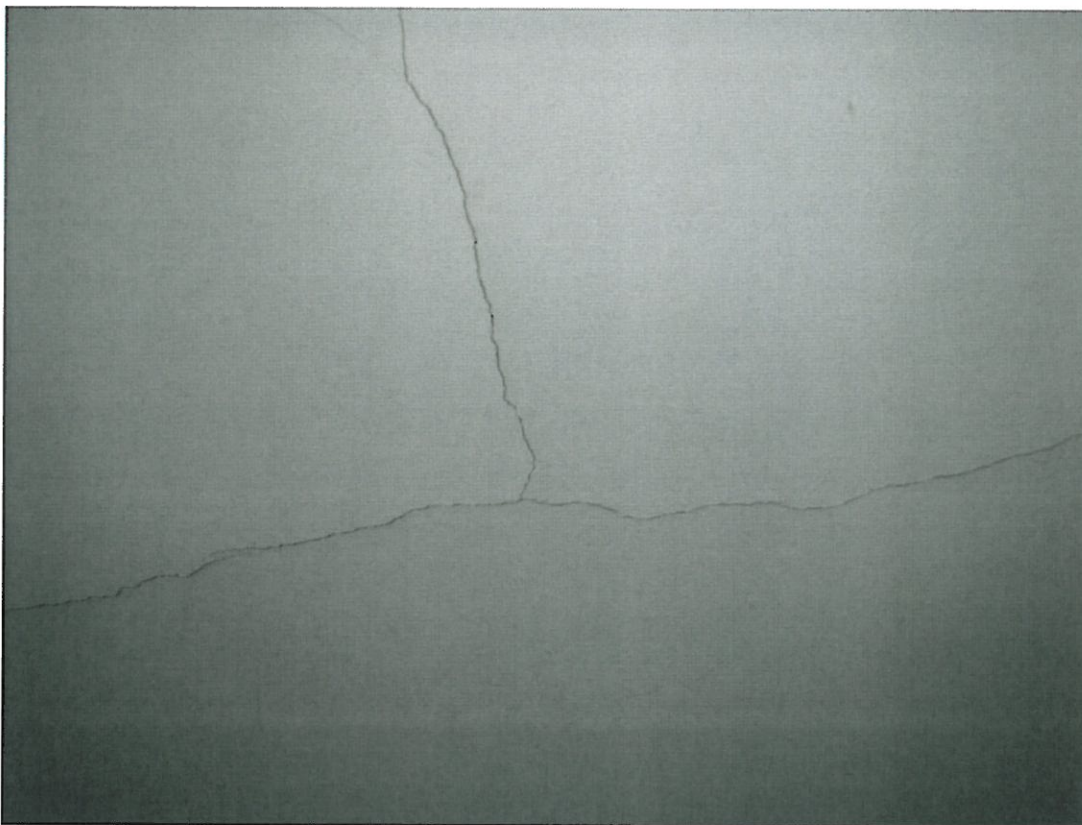
Photo 25 : fissures au niveau plancher haut dans la couche de plâtre (2<sup>ème</sup> étage)
