**DIAGNOSTIC STRUCTUREL**  
**FAISABILITE DE RENFORT DES PLANCHERS**

REAMENAGEMENT DU CHATEAU BOIS PREAU  
 1 AVENUE DE L'IMPERATRICE  
 92500 Rueil-Malmaison

**RAPPORT N°10.3.1174/1**

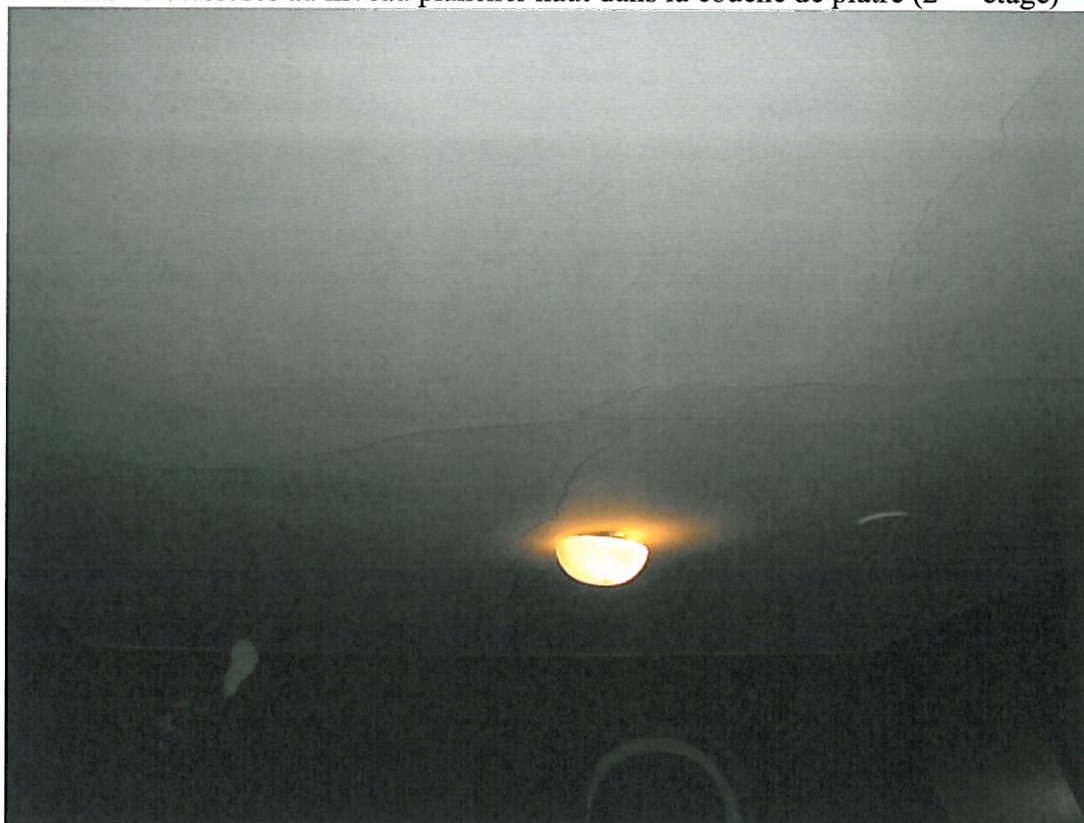
Photo 26 : fissures au niveau plancher haut dans la couche de plâtre (2<sup>ème</sup> étage)

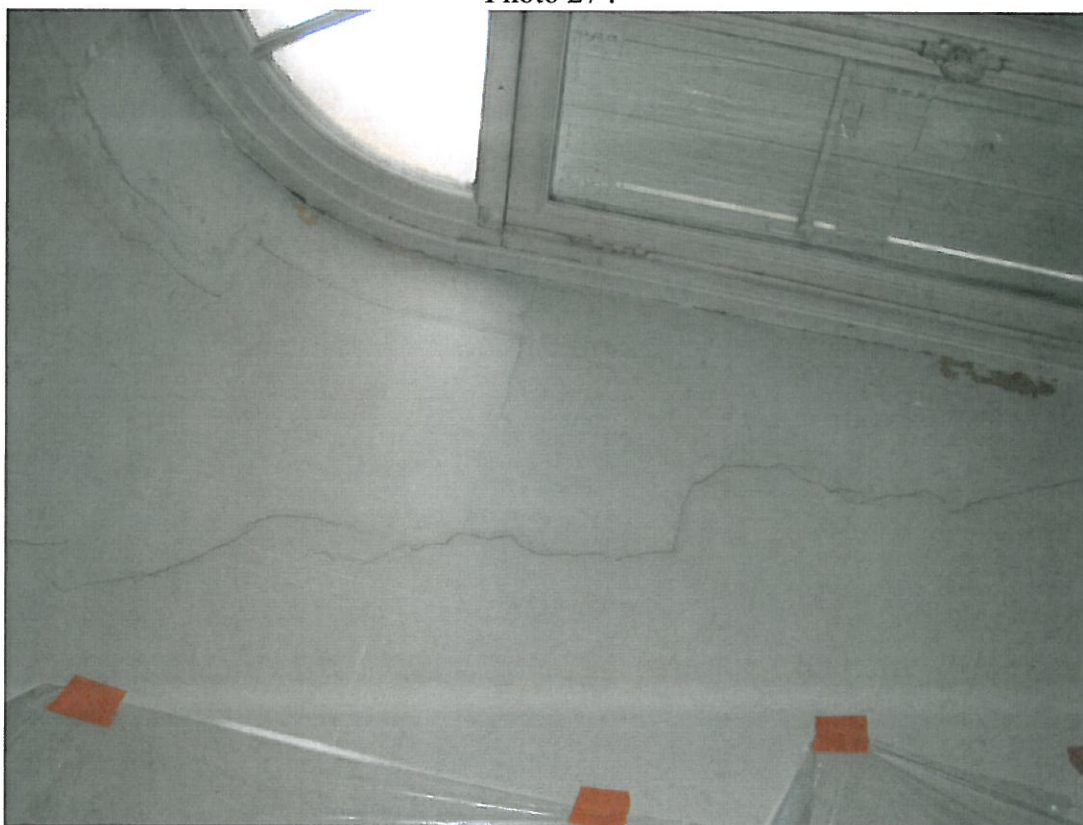
Photo 28 : fissures sur mur porteur de façade et trace de fuite d'eau ( 2<sup>ème</sup> étage)

4 - Réparation des fissures structurelles au droit de chaque fenêtre du 1<sup>er</sup> et 2<sup>ème</sup> étage.

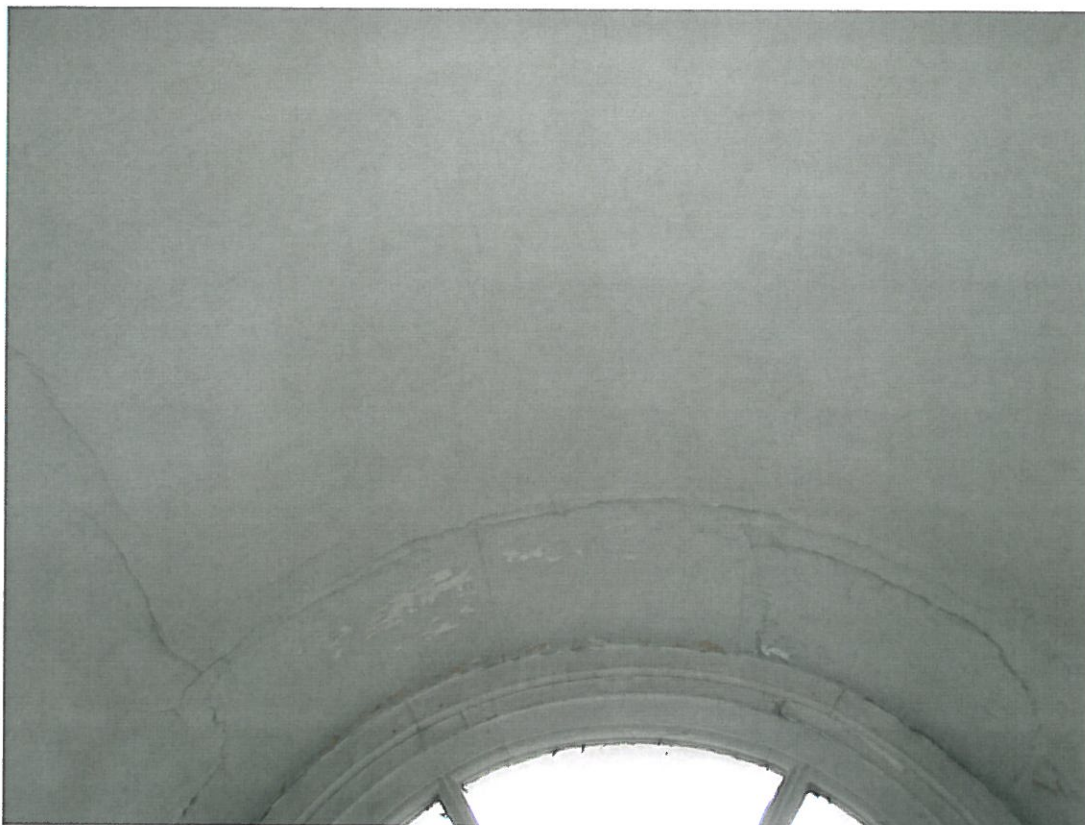
Photo 29 : fissures sur mur porteur de façade et trace de fuite d'eau ( 2<sup>ème</sup> étage)

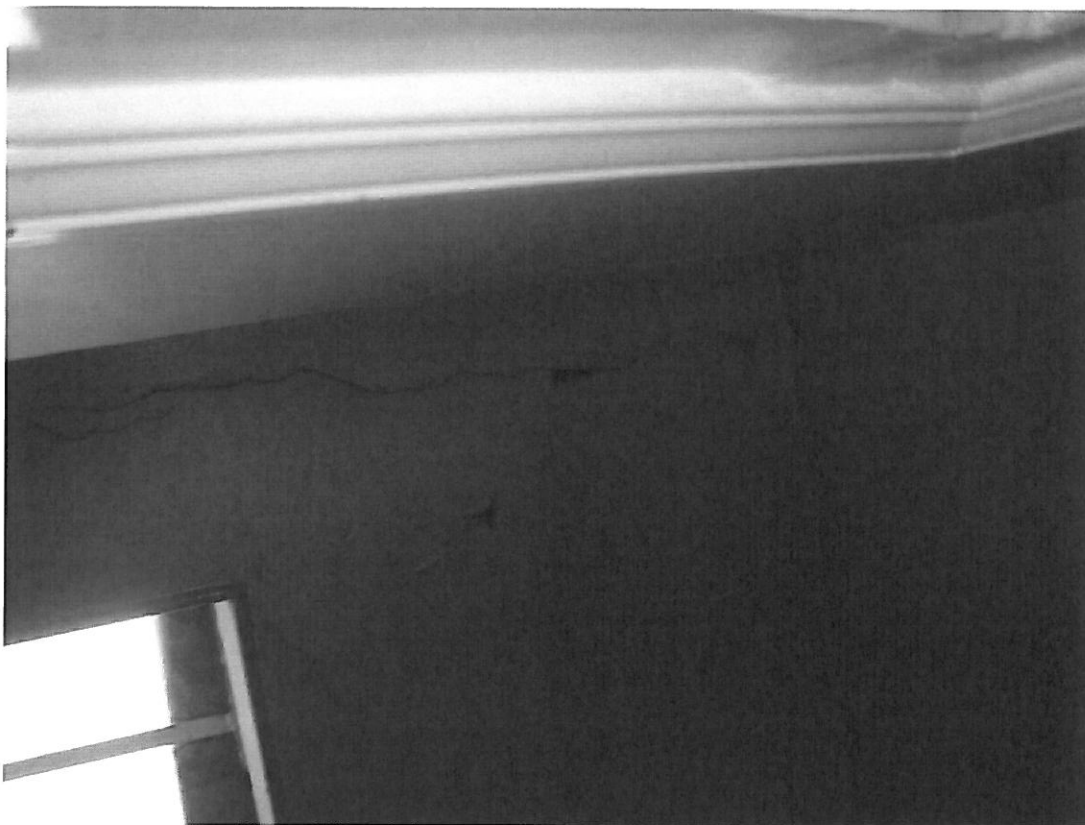
Photo 31 : fissures sur mur porteur de façade ( 2<sup>ème</sup> étage)

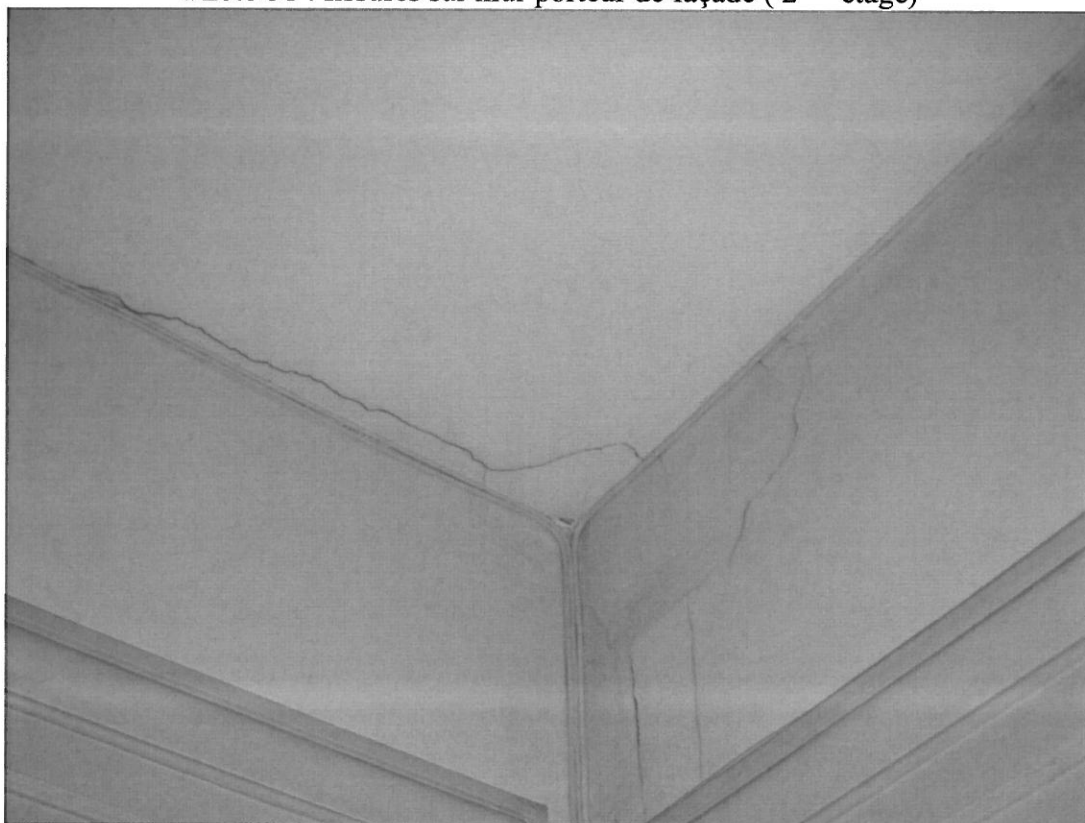
Photo 32 : fissure de la couche de plâtre du plafond et continuité sur la cloison (2<sup>ème</sup> étage)

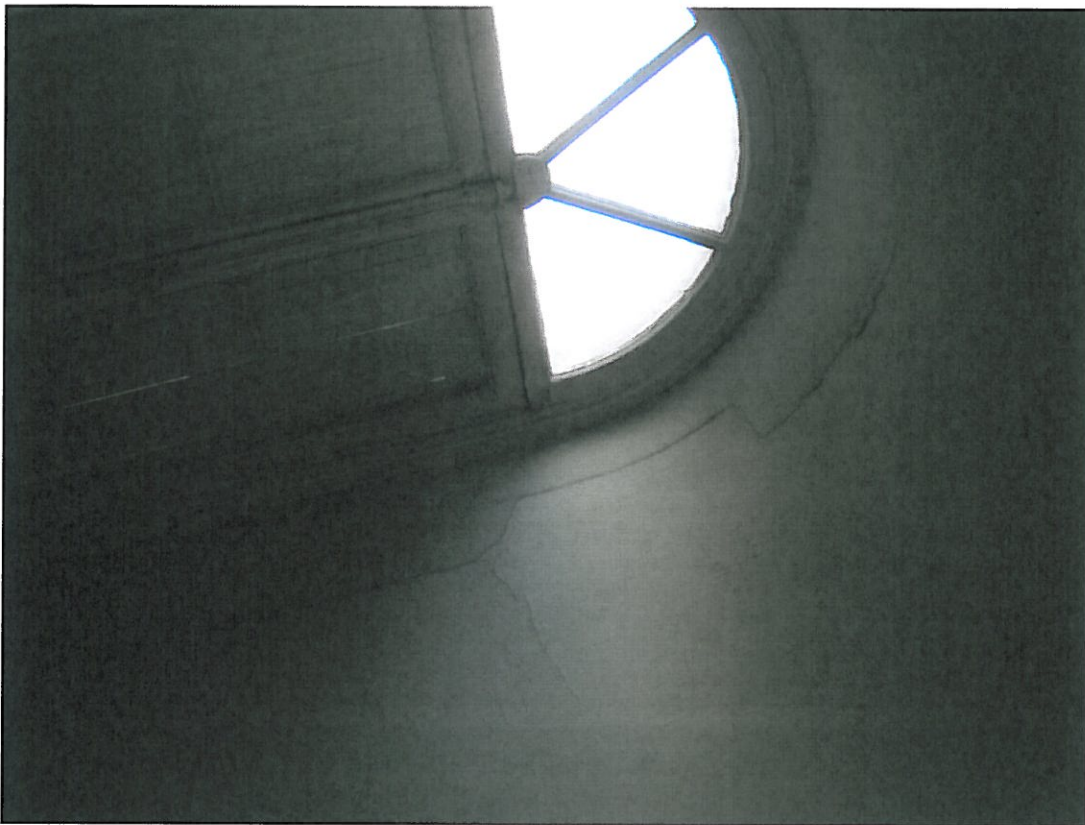
Photo 33 : fissures sur mur porteur de façade et trace de fuite d'eau ( 2<sup>ème</sup> étage)

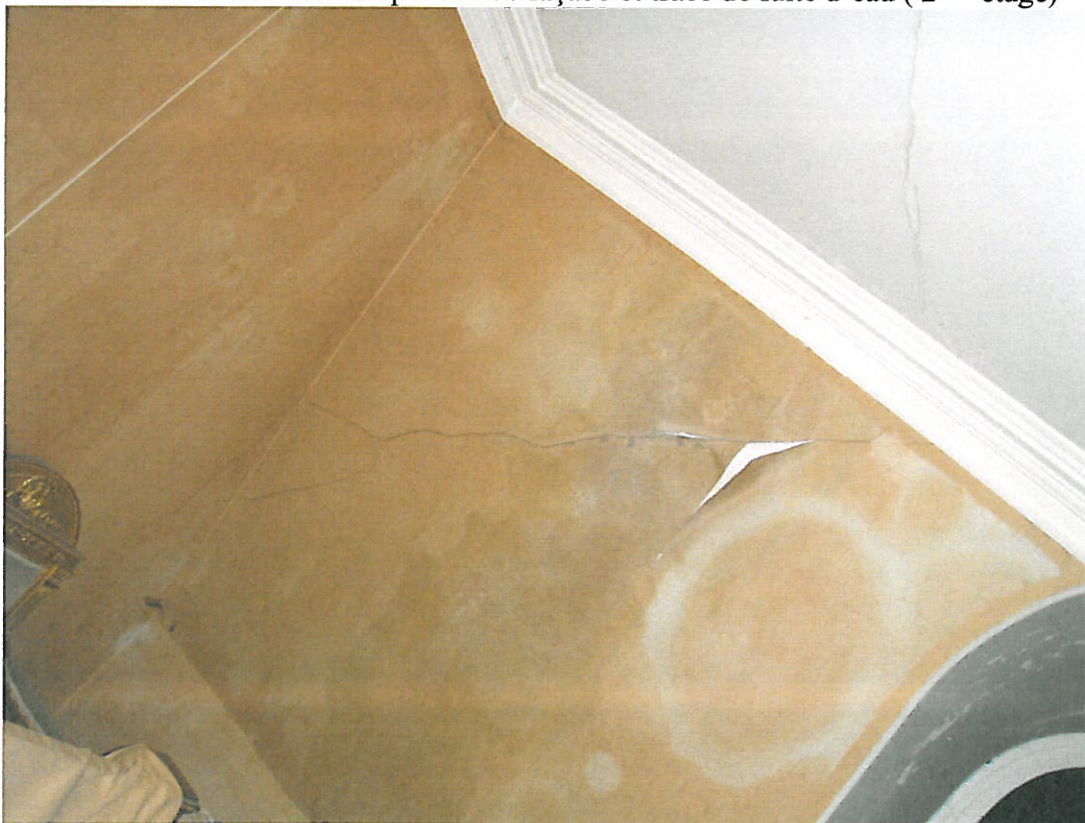
Photo 34 : fissure de la couche de plâtre du plafond et continuité les murs porteurs (2<sup>ème</sup> étage)

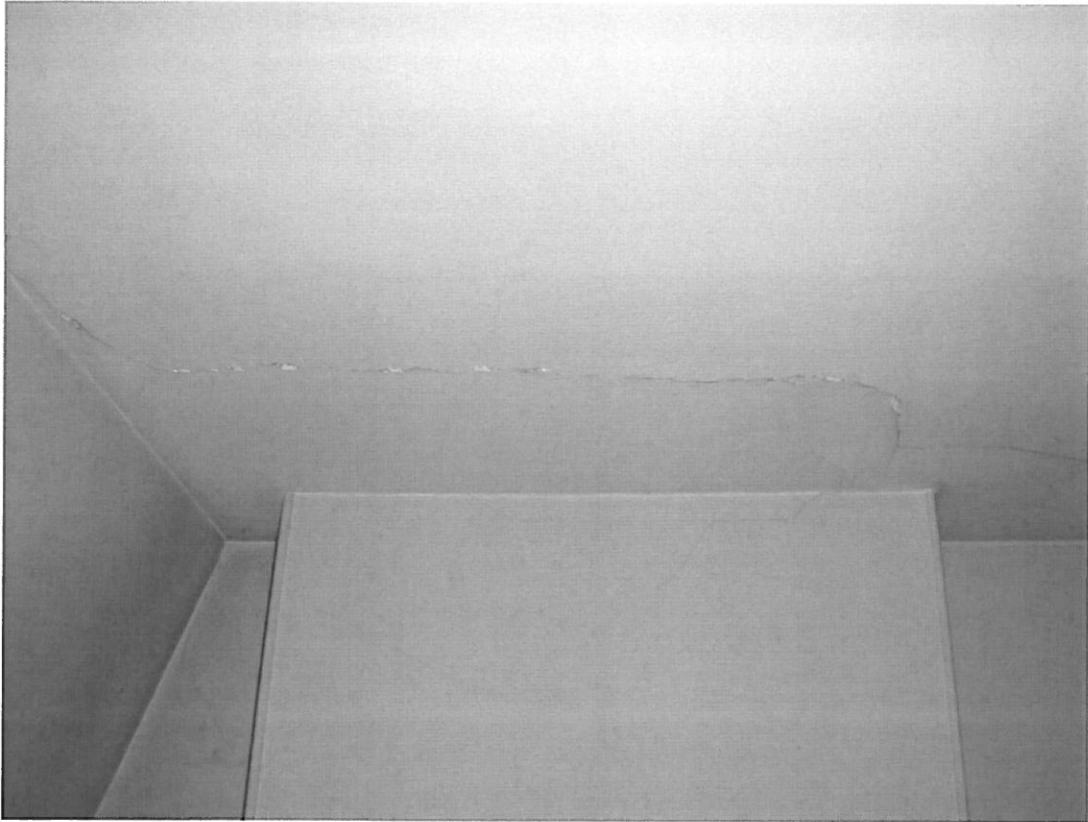
Photo 35 : fissure de la couche de plâtre du plafond (2<sup>ème</sup> étage)

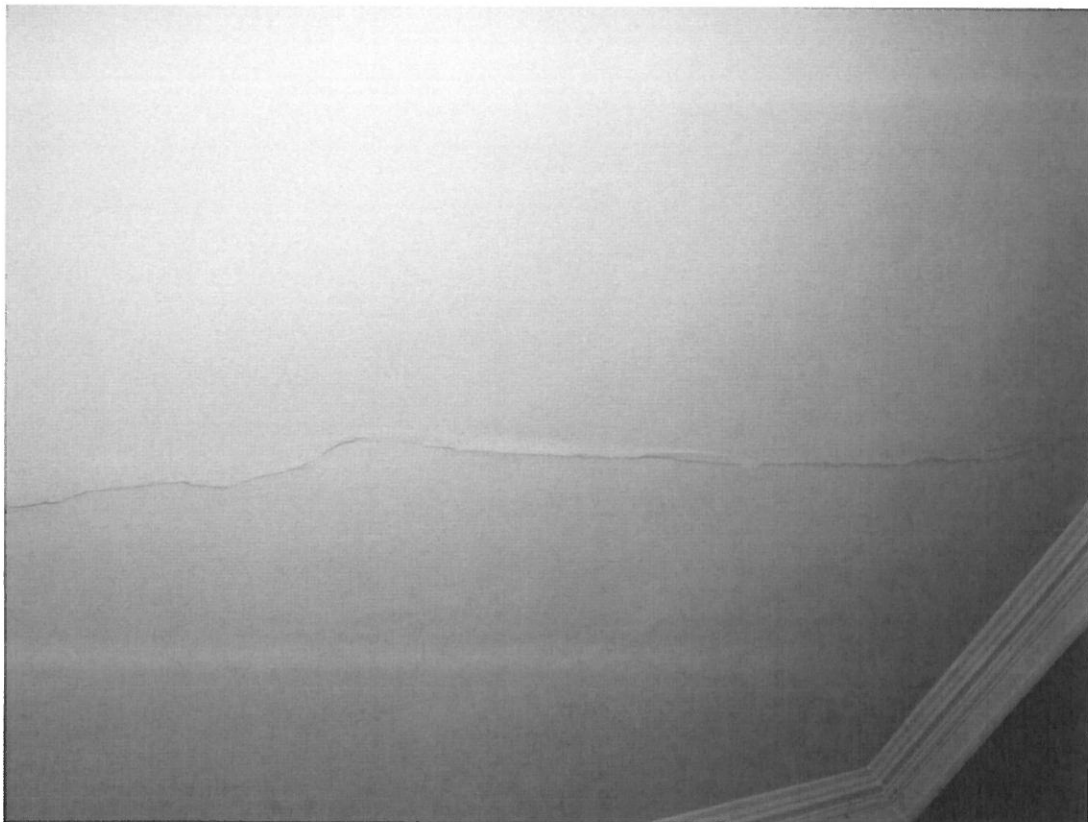
Photo 36 : fissure de la couche de plâtre du plafond (2<sup>ème</sup> étage)

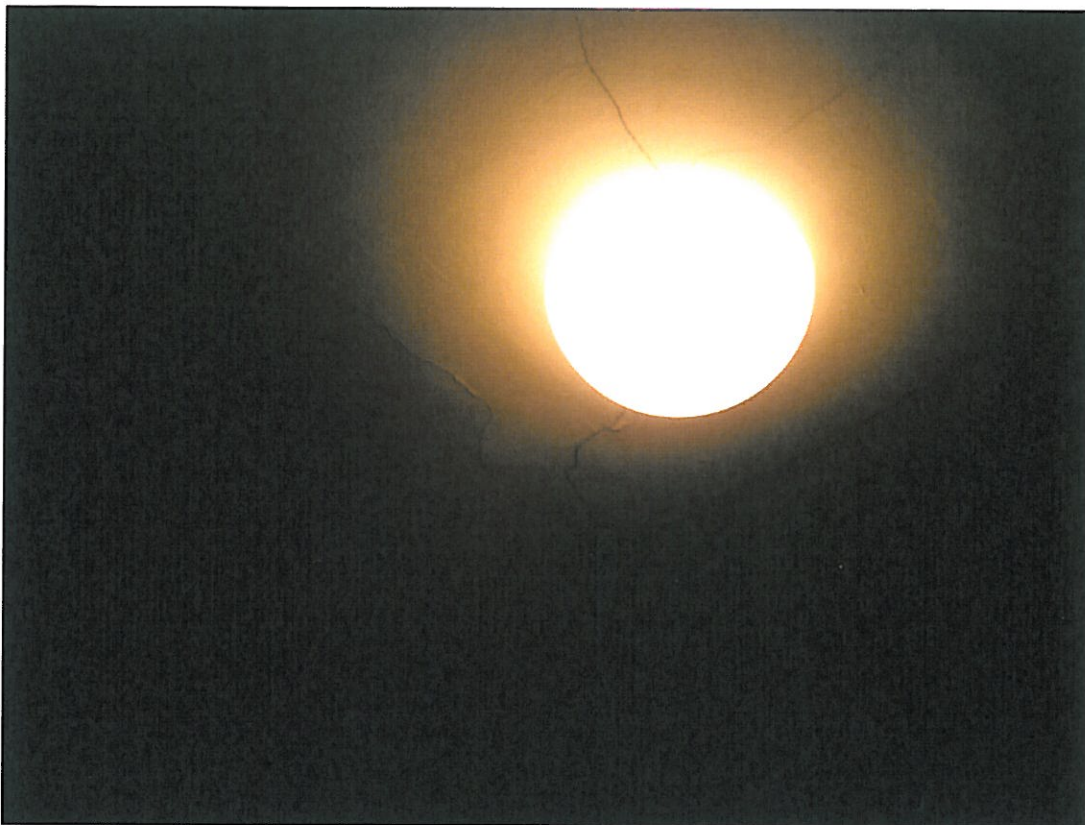
Photo 37 : fissure de la couche de plâtre du plafond (2<sup>ème</sup> étage)

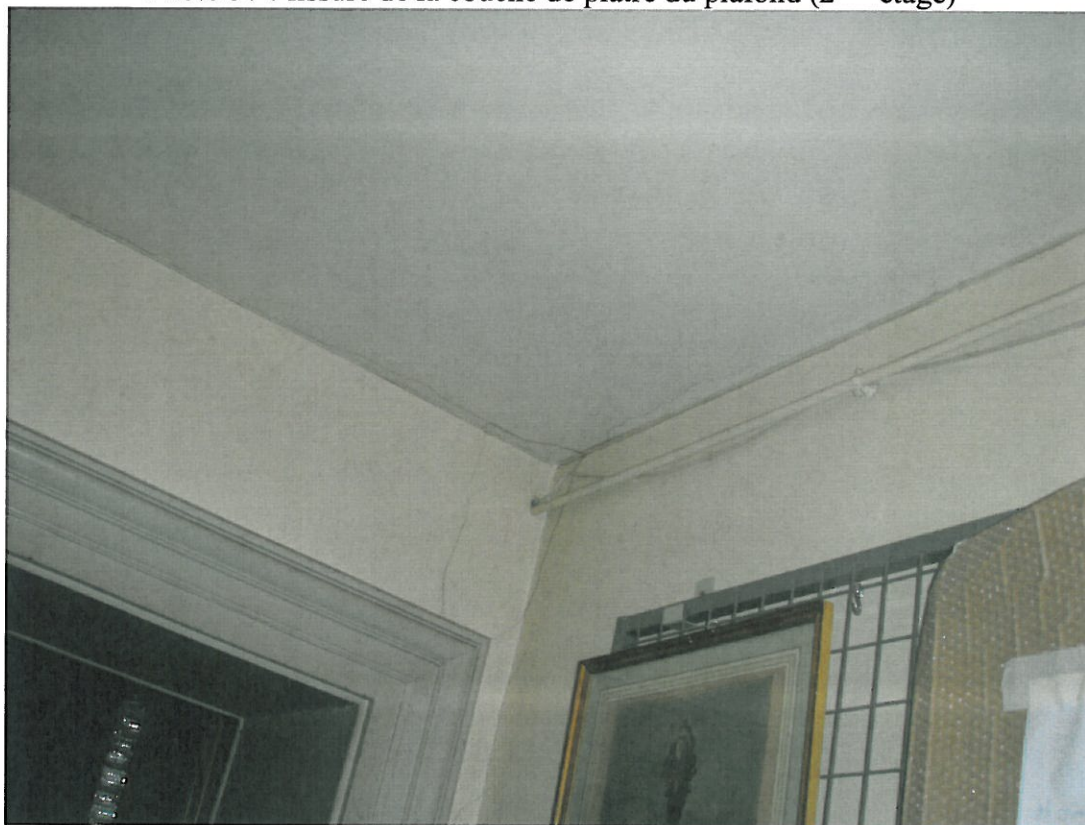
Photo 38 fissure de la cloison (2<sup>ème</sup> étage)
