**N0025 - 80PR29U + 394
80 20 004**

Identifiant : 80-N25 M29+0757-1

FICHE VISITE
Visite d'évaluation (IQOA) 2025

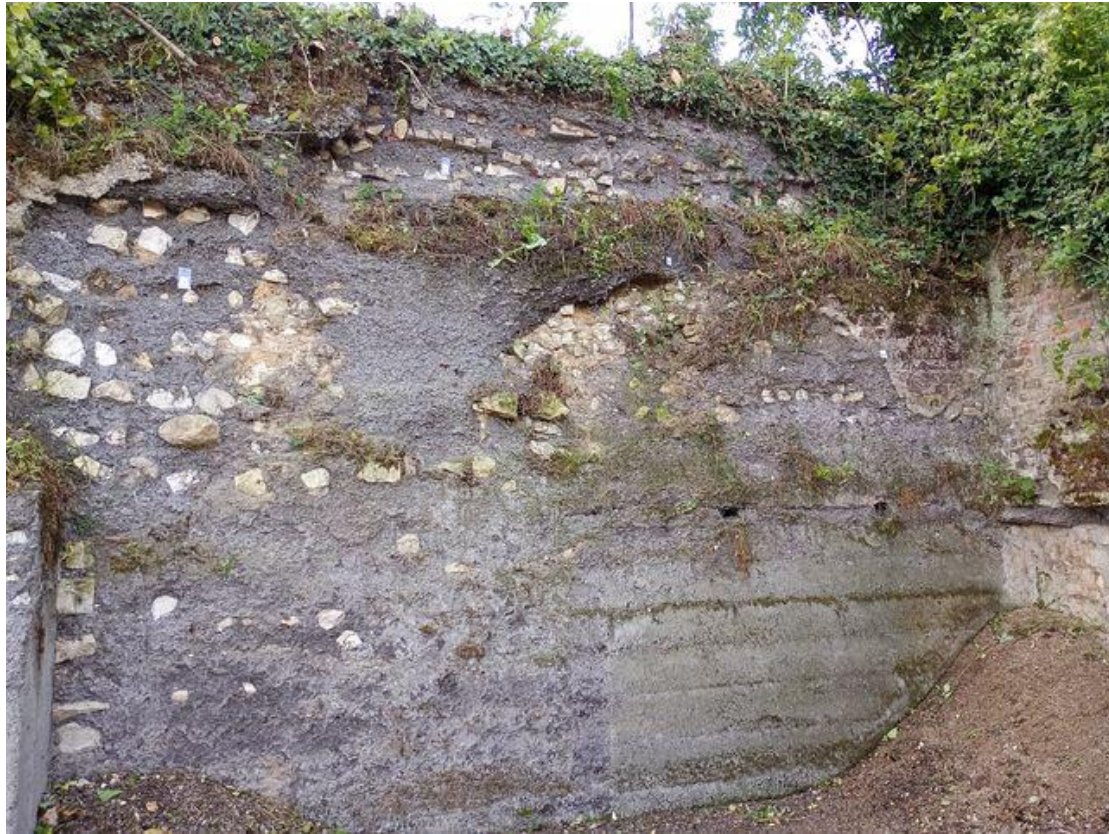
Photo 1 : IMG_20250728_112840328_MFNR REDI

Désignation	Vis.	Val.	Ret.
Mur liste 2	2E		2E
1 - Zone d'influence	2E		2E
1.11 - Stabilité d'ensemble (En partie supérieure du mur)	2		2
Commentaire visiteur : chute de pierre Photo N°1

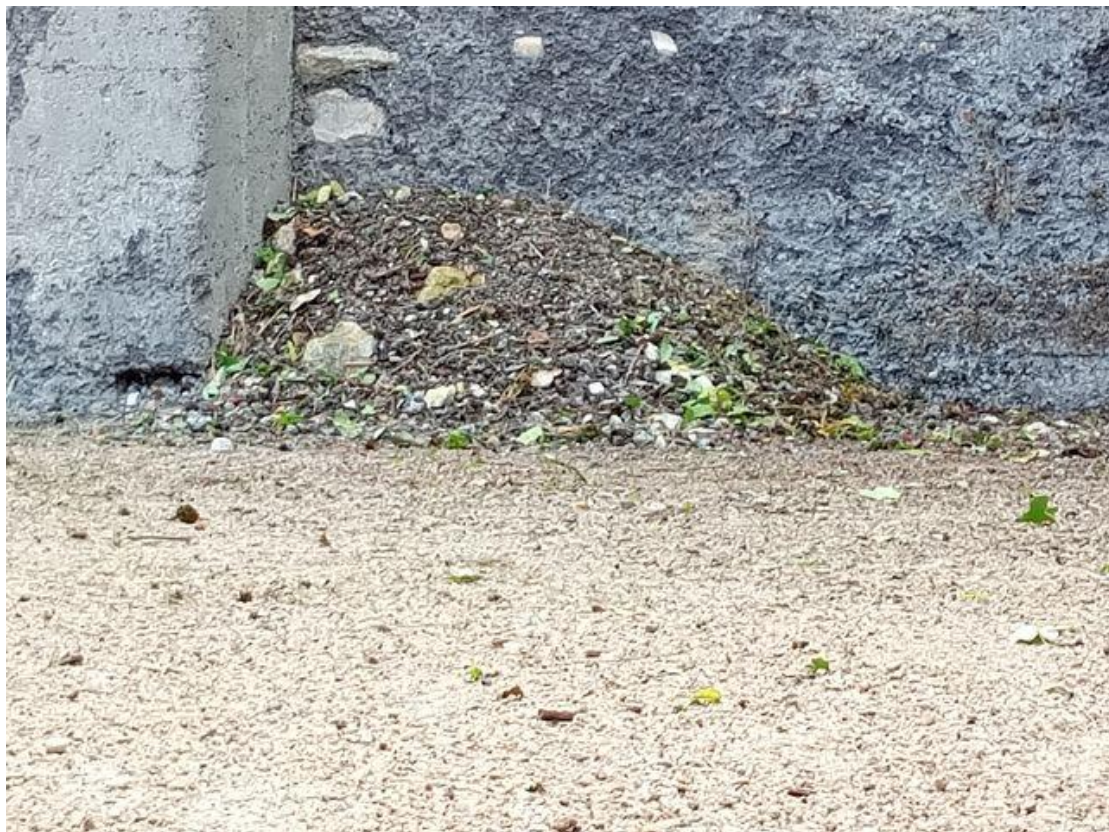
Photo 2 : IMG_20250728_114714245_HDR REDI

1.12 - Autres défauts (En partie supérieure du mur)	SO	SO	SO
1.21 - Stabilité d'ensemble (En contrebas du mur)	2E		2E
Commentaire visiteur : chute de pierre Photo N°2

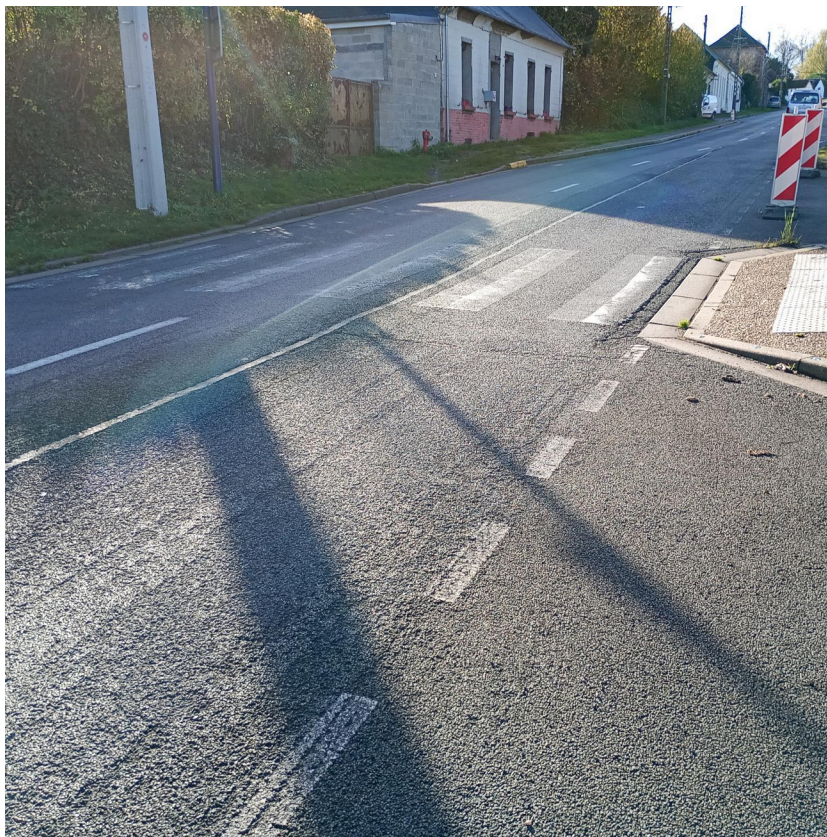
Photo 3 : IMG_20251112_111843963_MFNR

1.22 - Autres défauts (En contrebas du mur)	SO	SO	SO
2 - Equipements	1		1
2.11 - Chaussée (Au-dessus du mur)			1
Commentaire visiteur : affaissement Photo N°3

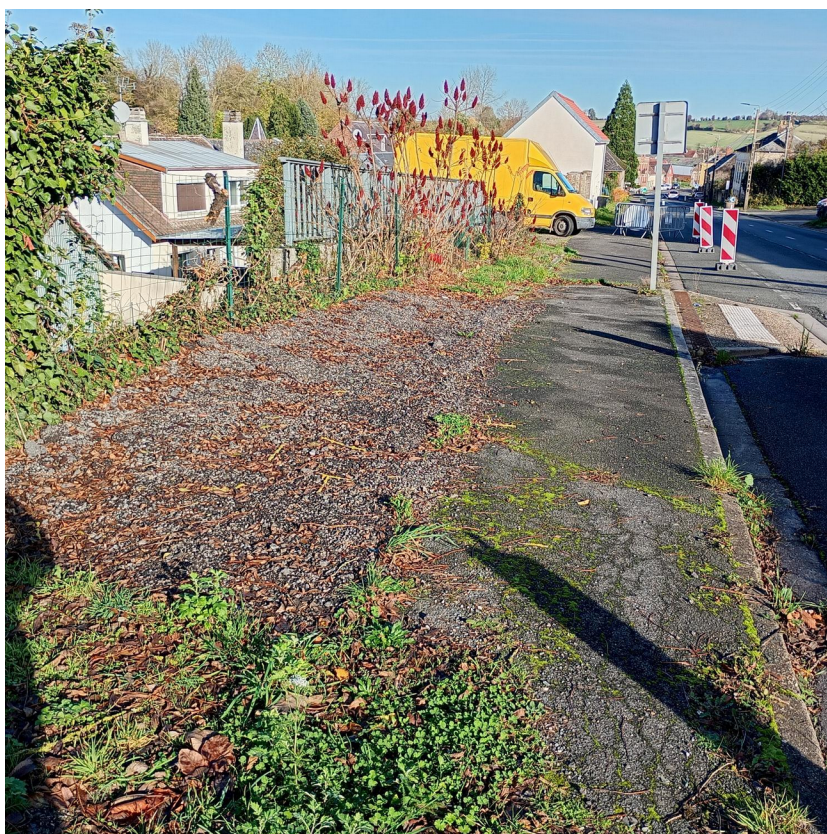
Photo 4 : IMG_20251112_111910574_HDR

2.12 - Trottoirs et bordures (Au-dessus du mur)	1		1
Commentaire visiteur : trottoir vegetale Photo N°4			
2.13 - Dispositifs de retenue (Au-dessus du mur)			1
Commentaire visiteur : moitié de mur équipé de garde corp

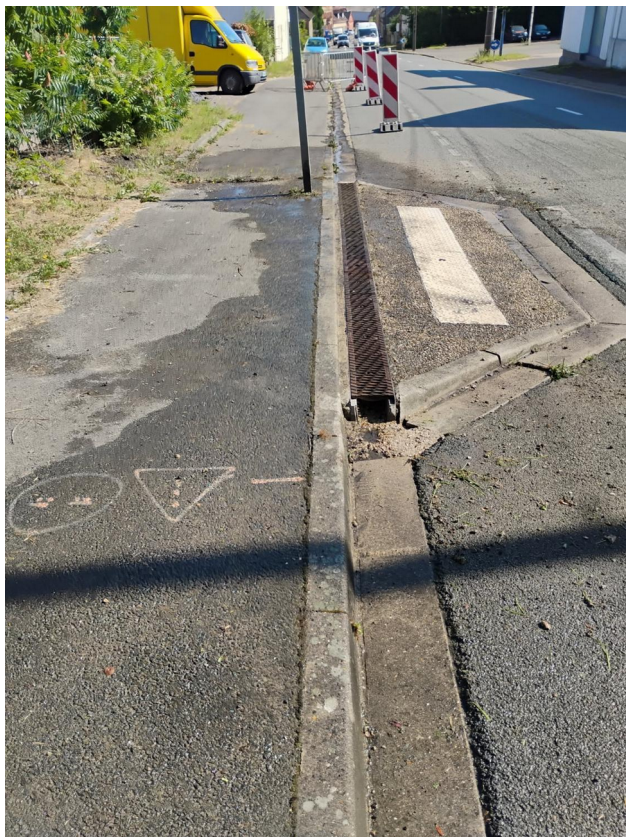
Photo 5 : 3

3.21 - Défaut d'évacuation de l'eau (En partie supérieure du mur)	1		1
Commentaire visiteur : Dégagement des caniveaux Photo N°5			
3.22 - Désordres des dispositifs (En partie supérieure du mur)	1		1
3.31 - Défaut d'évacuation de l'eau (En contrebas du mur)			1
Commentaire visiteur : R.A.S			
3.32 - Désordres des dispositifs (En contrebas du mur)			1
Commentaire visiteur : R.A.S			
4 - Structure	2E		2E
4.11 - Mur	2E		2E
Commentaire visiteur : CHUTE DE MORCEAUX DE PIERRE			
4.12 - Fondation	2		2
Commentaire visiteur : N.E			
4.13 - Contre-murs	SO	SO	SO
4.14 - Eléments de renforcement, de réparation antérieurs	1		1
