# Pré-rapport de repérage amiante avant réalisation de travaux dans un immeuble bâti

**Rapport N° :** 27073052/S1/1/AM-RTV\_V1**Rédigé le :** 10/03/2026**Référence au programme de travaux :**  
PROGRAMME PREVISIONNEL AULT / réalisé le  
20/06/2025 par BUREAU VERITAS / EDDY FLAMANT

**CASERNE D AULT**

**BAT 001****Date(s) d'intervention(s) :**

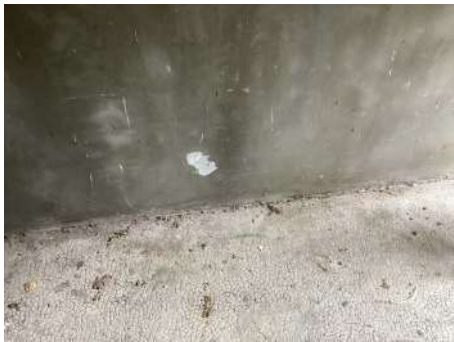
| P1 | ZPSO 2 | P2 | ZPSO 3 |

| Murs et cloisons maçonnées "en dur" -> Enduits de ragréage, débullage, lissage | | Murs et cloisons maçonnées "en dur" -> Joints d'assemblage | |

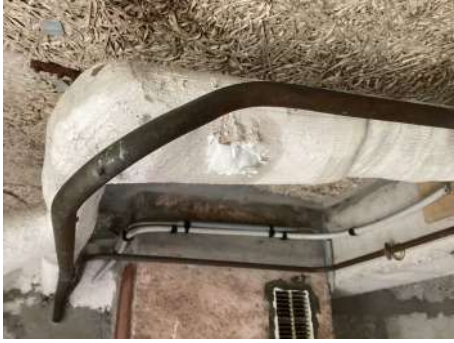
| P3 | ZPSO 5 | P4 | ZPSO 6 |

| Conduits -> Enveloppes de calorifuges (Liste B) | | Conduits -> Enveloppes de calorifuges (Liste B) | |

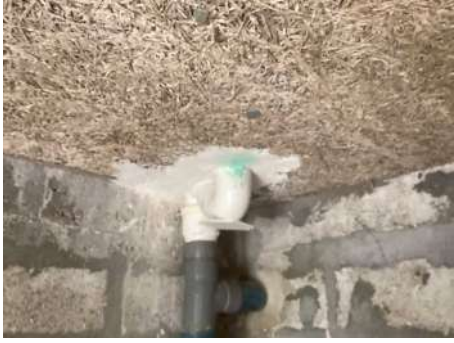
| P5 | ZPSO 7 | P6 | ZPSO 5 |

| Plafonds -> Enduits lissés, projetés ou talochés | | Conduits -> Enveloppes de calorifuges (Liste B) | |

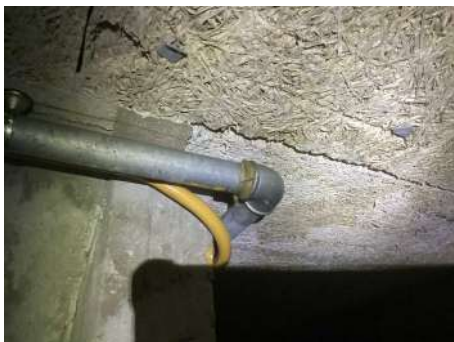
| P7 | ZPSO 11 |

| Conduits -> Mastics | |

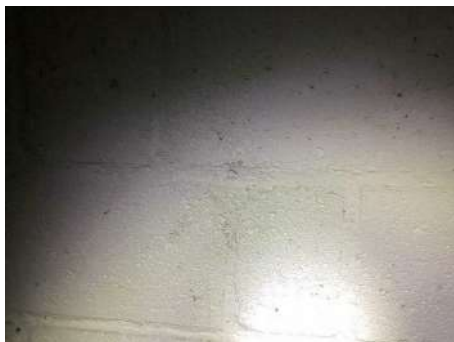
| P9 | ZPSO 12 |

| Murs et cloisons maçonnées "en dur" -> Peinture | |

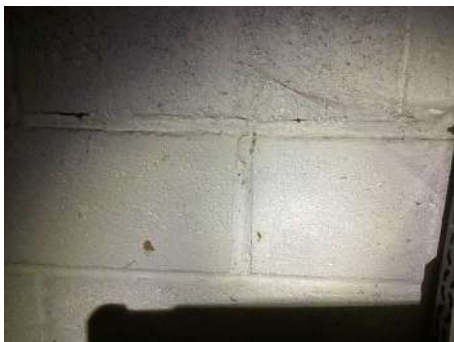
| P10 | ZPSO 12 |

| Murs et cloisons maçonnées "en dur" -> Peinture | |

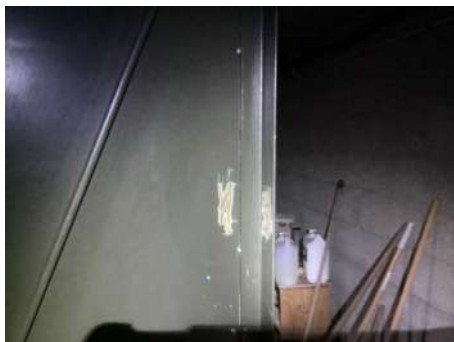
| P11 | ZPSO 13 |

| Menuiseries intérieures -> Peintures décoratives | |

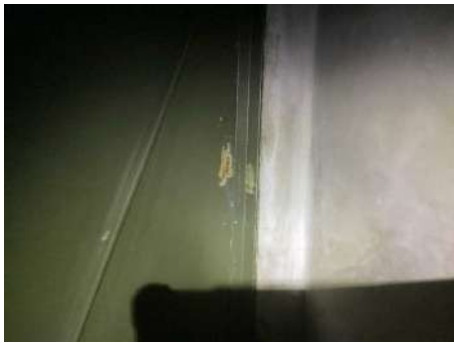
| P12 | ZPSO 13 |

| Menuiseries intérieures -> Peintures décoratives | |

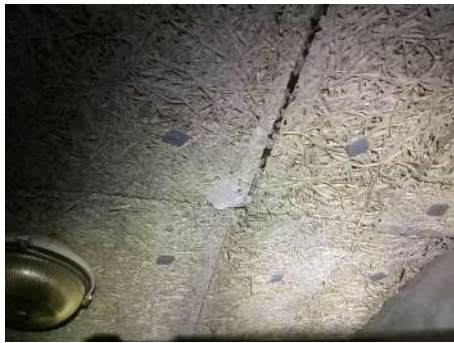
| P13 | ZPSO 14 |

| Plafonds -> Panneaux vissés (Liste B) | |

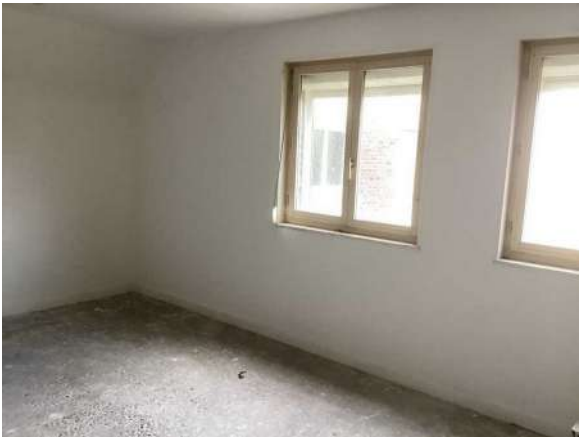
| R+1 | | IA 1 |
|---|--|---|
| | | <b>Investigation approfondie à réaliser avant les travaux :</b><br><br>Impossible d'accéder d'arrière le doublage pour vérifier la présence de plots de colle sans destruction des parois de doublage sur l'ensemble du R+1.<br>Faire réaliser les investigations destructives par une entreprise qualifiée et compétente SS4 |

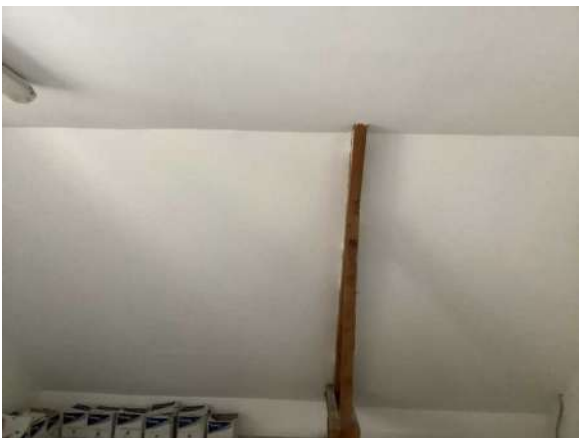
| R+1 | | IA 1 |
|---|--|---|
| | | <b>Investigation approfondie à réaliser avant les travaux :</b><br><br>Impossible d'accéder d'arrière le doublage pour vérifier la présence de pare vapeur ou autres.<br>Réaliser les ouvertures par une entreprise qualifiée et compétente SS4 |

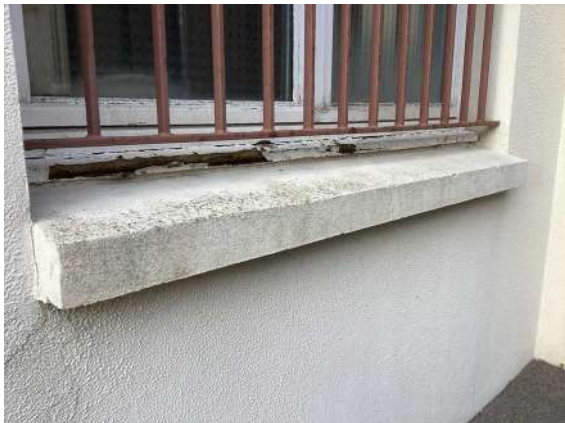
| Extérieur -> Ensemble des façades R-1 2/2 | | OBS 1 |

| Extérieur -> Ensemble des façades R-1 2/2 | | OBS 1 |
|---|--|---|
| | | <p><b>Observation :</b></p> <p>Absence d'enduit de reprise sur les appuis de fenêtres</p> |

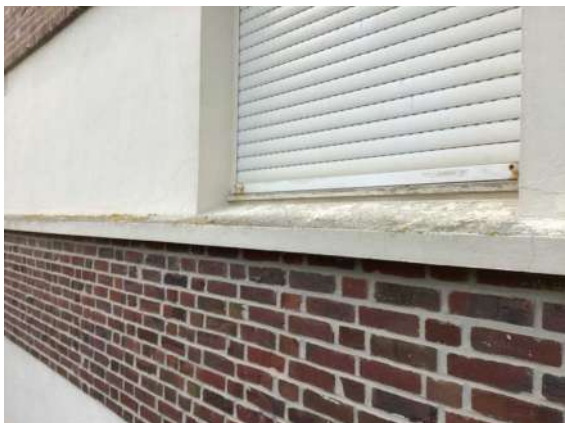
| Extérieur -> Ensemble des façades R-1 2/2 | | OBS 1 |
|---|--|---|
| Extérieur -> Ensemble des façades R-1 1/2 | | OBS 2 |

| Extérieur -> Ensemble des façades R-1 2/2 | | OBS 1 |
|---|--|---|
| | | <p><b>Observation :</b></p> <p>Absence d'enduit de reprise sur les appuis de fenêtres</p> |

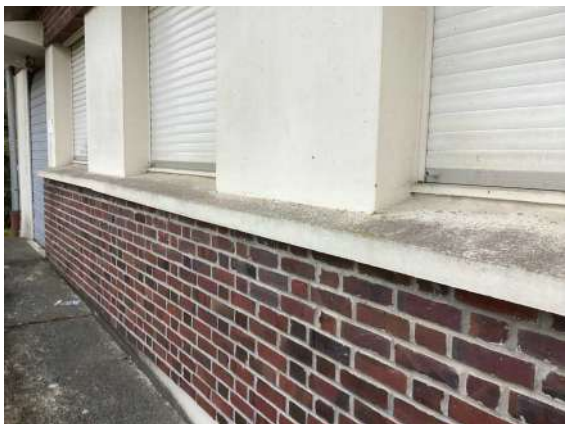
| Extérieur -> Ensemble des façades R-1 2/2 | | OBS 1 |
|---|--|---|
| Extérieur -> Ensemble des facades RDC | | OBS 3 |

| Extérieur -> Ensemble des façades R-1 2/2 | | OBS 1 |
|---|--|---|
| | | <p><b>Observation :</b></p> <p>Absence d'enduit de reprise sur les appuis de fenêtres</p> |

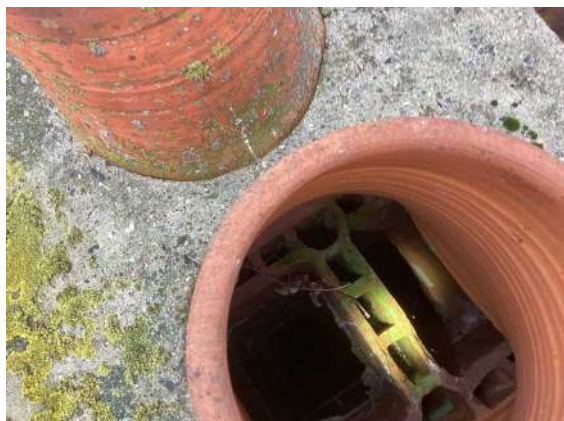
**Observation :**

Absence de conduit à l'intérieur des boisseaux
