# Dossier Technique Immobilier

Numéro de dossier : 26/IMO/28605  
Date du repérage : 20/07/2026

# Résumé de l'expertise n° 26/IMO/28605

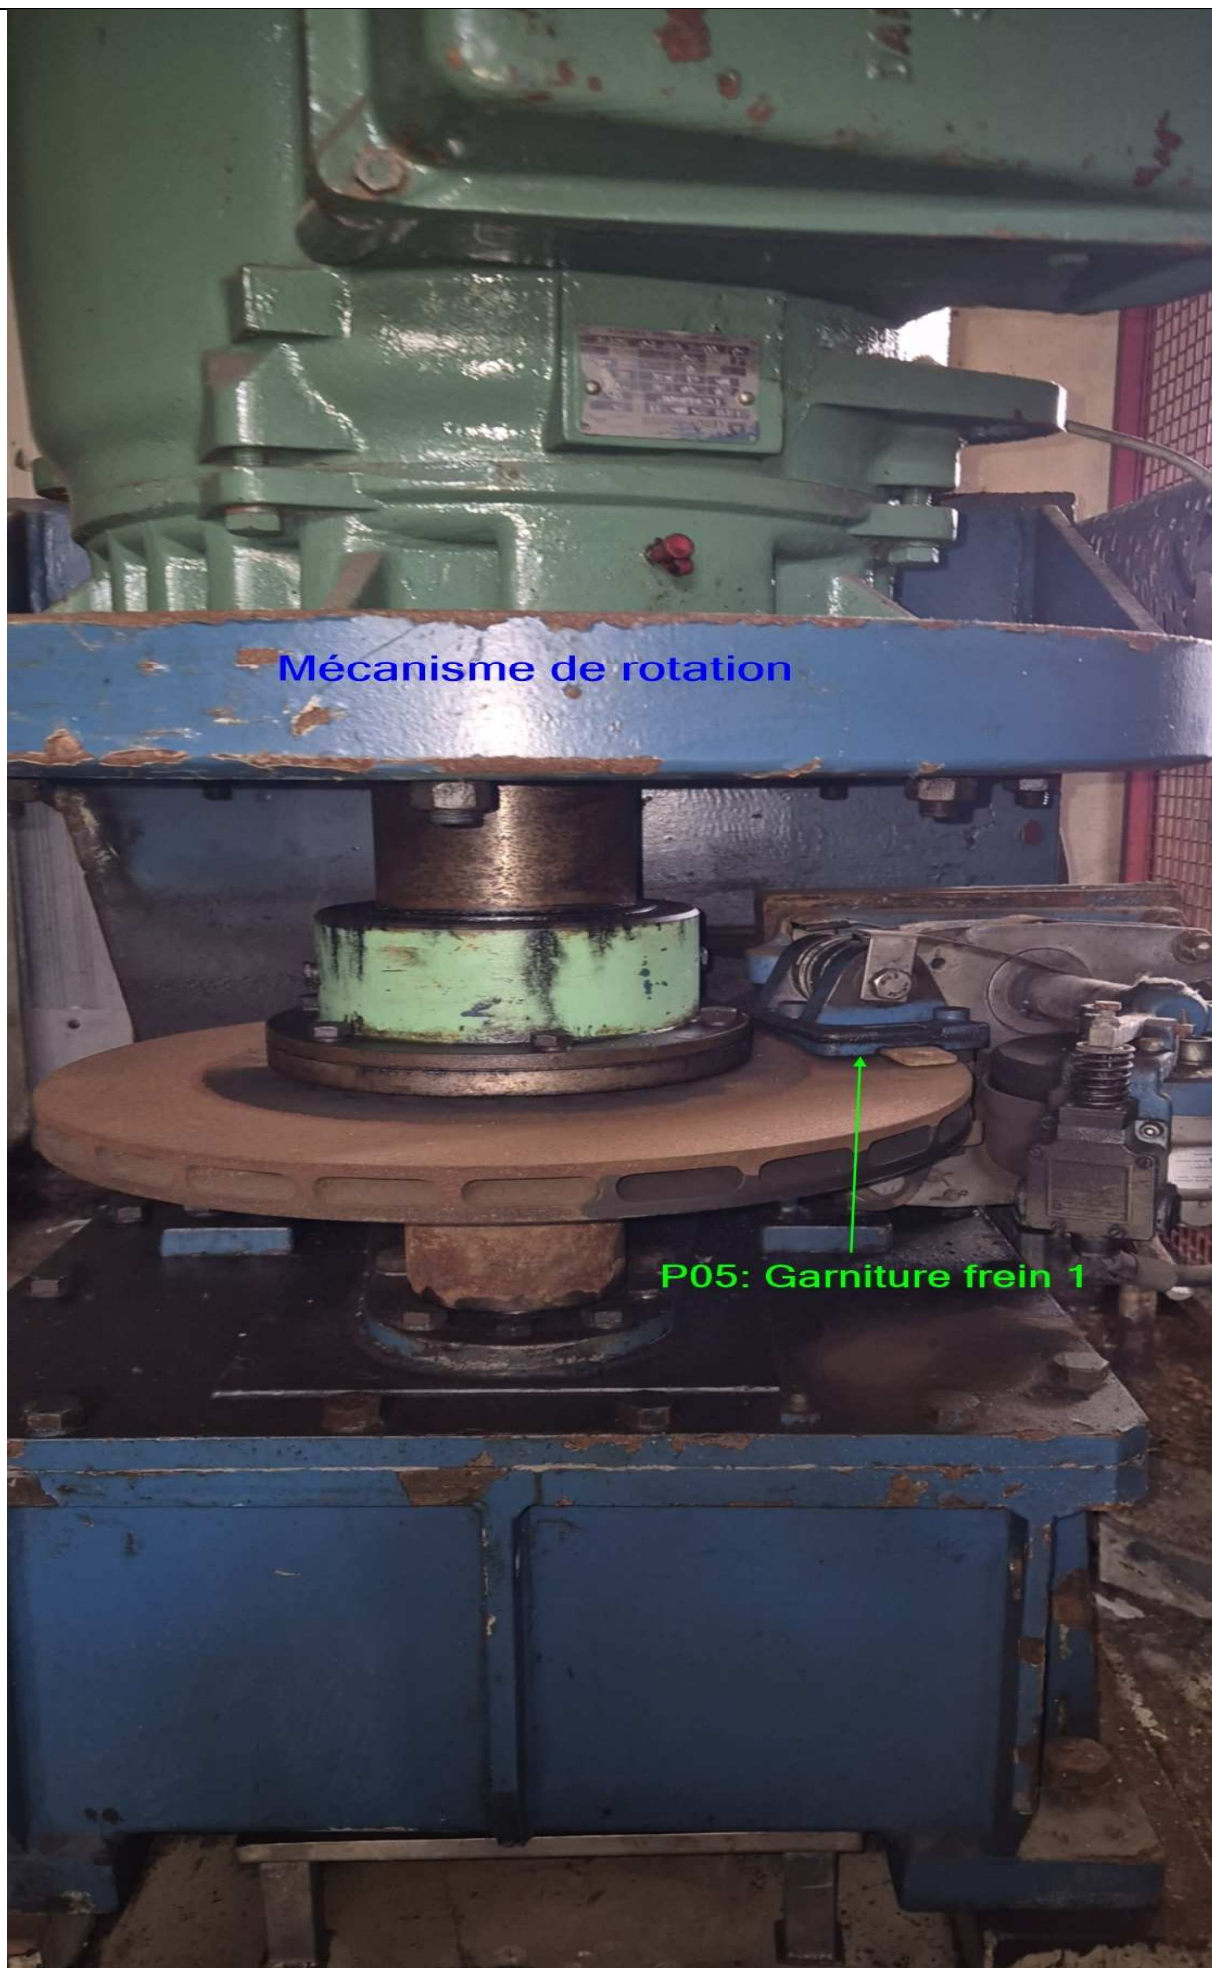
P05: Garniture frein 1

Mécanisme de rotation
