# RAPPORT D'ÉTUDE

Remise en service d'une installation d'accès en façade  
Relevé sur site • Analyse fonctionnelle • Points sensibles • Conformité réglementaire

Nacelle de toiture AESA A-18 — N° 1430  
Trésorerie Générale — Évry (91)

| Date du relevé sur site | 19/05/2026 |

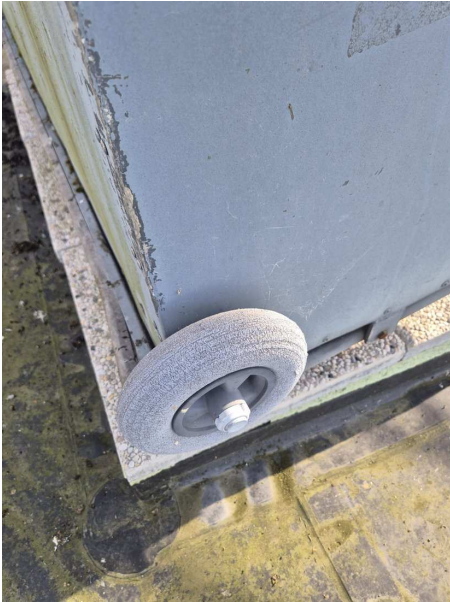
- Remplacement des 2 roues d'appui (fortement dégradées). (cf. Fig. 1)
- Remplacement de l'axe de contrepoids et de ses écrous (axe oxydé). (cf. Fig. 2)
- Remplacement des élingues de maintien du panier au pantographe (oxydation avancée — L 2 m, Ø 8, crochet/poignée x4). (cf. Fig. 3)
- Remplacement de la protection caoutchouc périphérique du panier (arrachée, à refixer). (cf. Fig. 4)

**Fig. 1** — Roues d'appui détériorées/vétuste

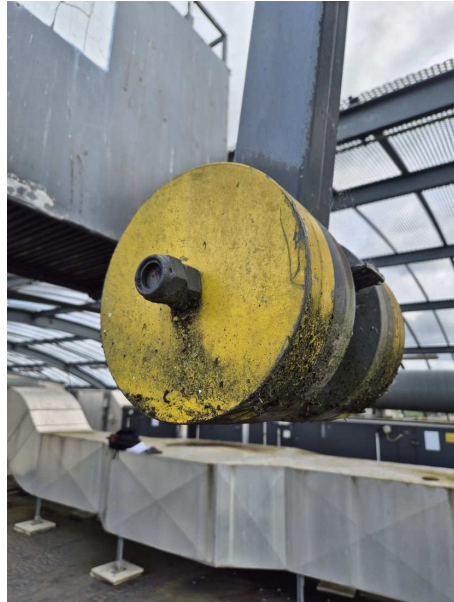
**Fig. 2** — Axe de contrepoids oxydé

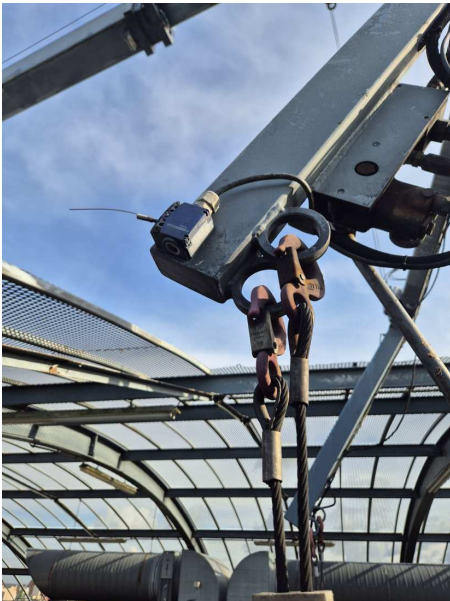
**Fig. 3** — Élingues à remplacer (oxydation)

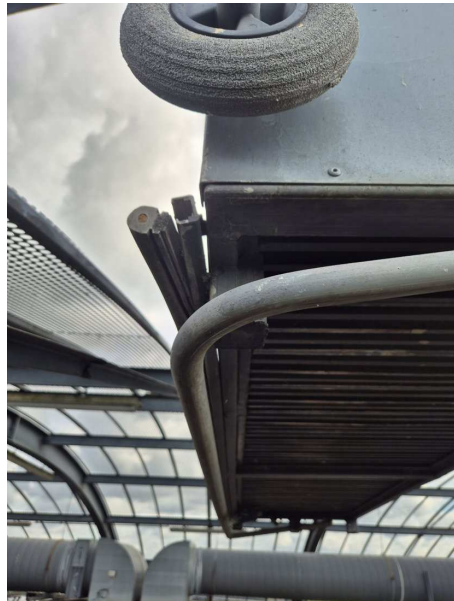
**Fig. 4** — Protections caoutchouc arrachées

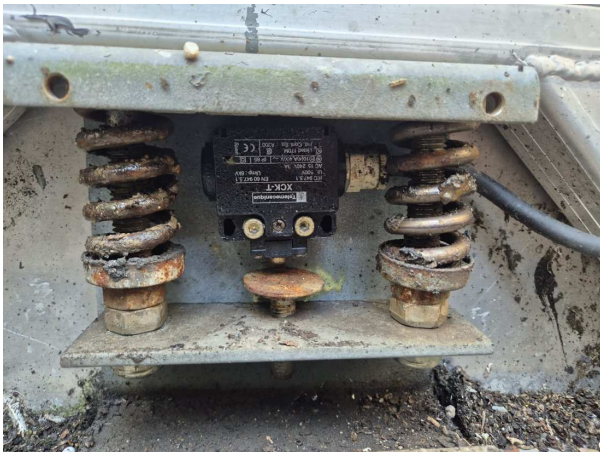
- Remplacement des 2 contacts de surcharge oxydés. (cf. Fig. 5)
- Dépose et remise en état en atelier des 2 boîtiers de support de surcharge (présence d'oxydation). (cf. Fig. 6)
- Remplacement du contact de la barre anticollision (oxydé et grippé). (cf. Fig. 7)
- Remplacement des 4 contacts anticollision du pantographe (oxydés / arrachés ; un contact uniquement collé à refixer, un 5e ayant été supprimé sur le contrepoids du pantographe).
- Remplacement des coupelles de fin de course (version métallique recommandée) — disques de butées cassés. (cf. Fig. 8)

**Fig. 5** — Contacts de surcharge oxydés

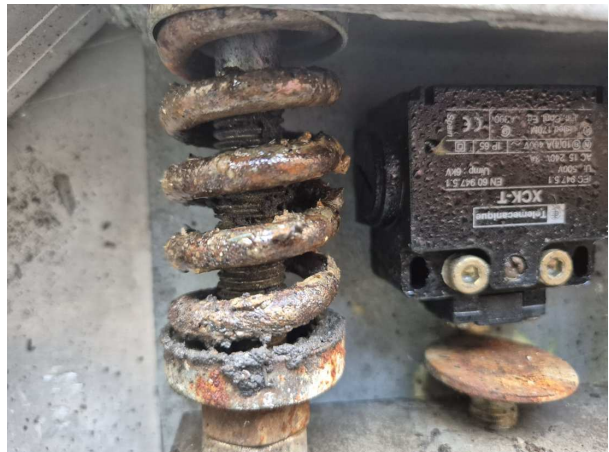
**Fig. 6** — Boîtiers de surcharge à reprendre

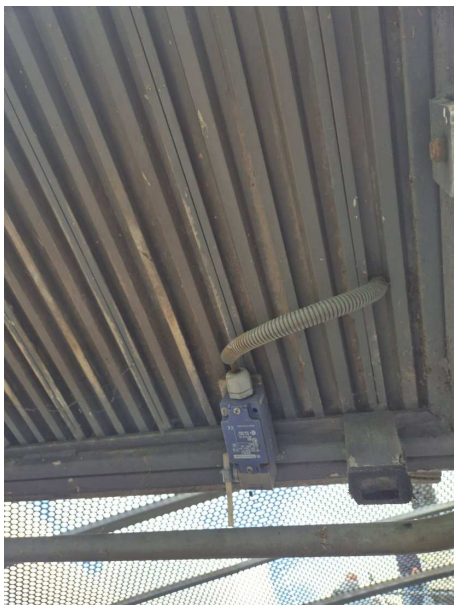
**Fig. 7 — Contact étrier oxydé et grippé**

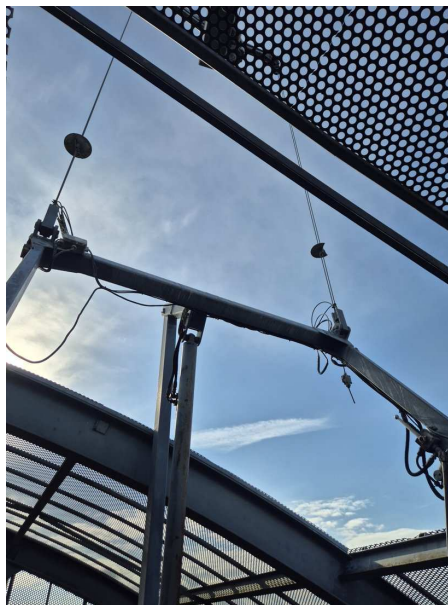
**Fig. 8 — Disques de butées cassés**

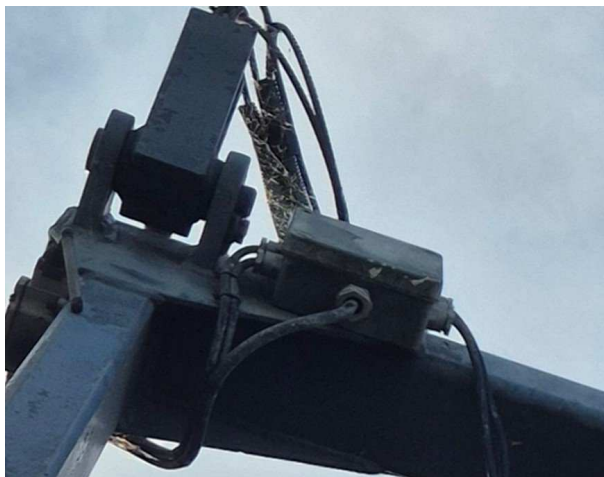
- Remplacement de la boîte de dérivation du pantographe (endommagée, non étanche). (cf. Fig. 9)
- Plusieurs câblages électriques vétustes (risque électrique) : à reprendre dans le cadre du rétrofit (cf. § 7.3).
- Carte électronique obsolète dans la boîte à boutons : remplacement nécessaire (cf. § 7.3). (cf. Fig. 10)

**Fig. 9 — Boîte de dérivation pantographe non étanche**

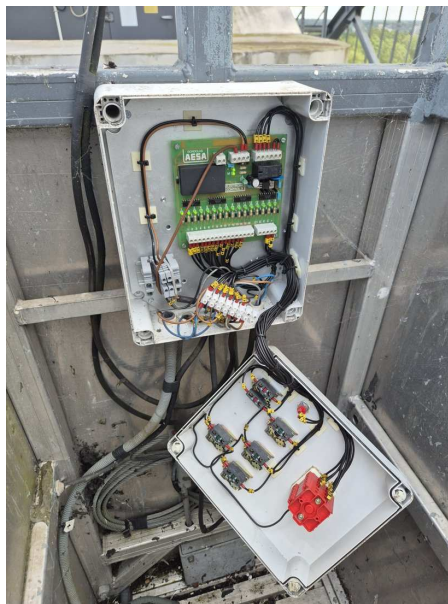
**Fig. 10 — Carte électronique obsolète**

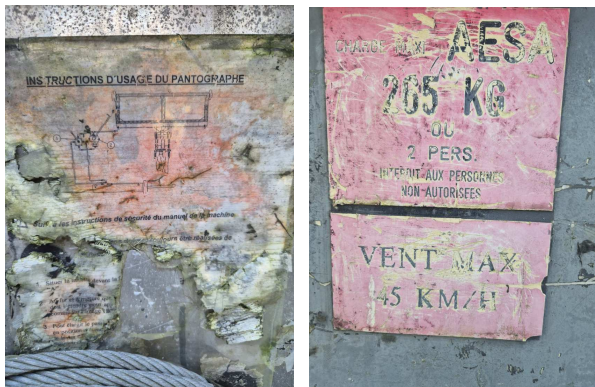
- Consignes d'utilisation du pantographe effacées / illisibles : à remplacer. (cf. Fig. 11)

**Fig. 11 — Consigne d'usage du pantographe et plaque CMU / vent illisibles**

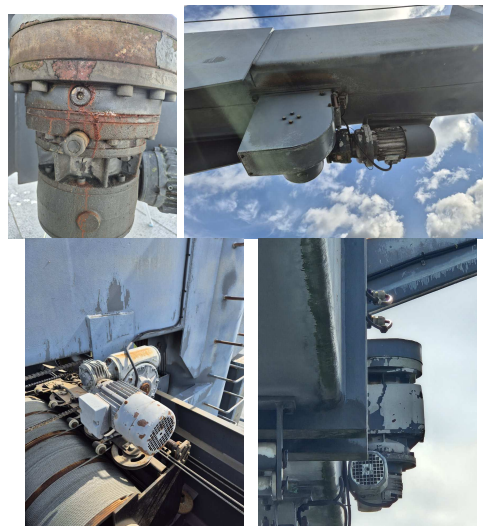
- Rotation tourelle : grippé.
- Rotation palonnier : grippé.
- Bras télescopique : grippé et en défaut (disjonction bâtiment).
- Contrepoids : grippé et fortement oxydé.
- Treuil auxiliaire : grippé.
  - → Démontage complet à prévoir pour remise en état ou remplacement en atelier selon diagnostic (moteur de levage, treuil auxiliaire, rotation chariot, palonnier, contrepoids).  
Aucun capotage de protection présent. (cf. Fig. 12)

**Fig. 12 — Moteurs grippés (levage, rotation, palonnier, contrepoids, treuil aux.)**

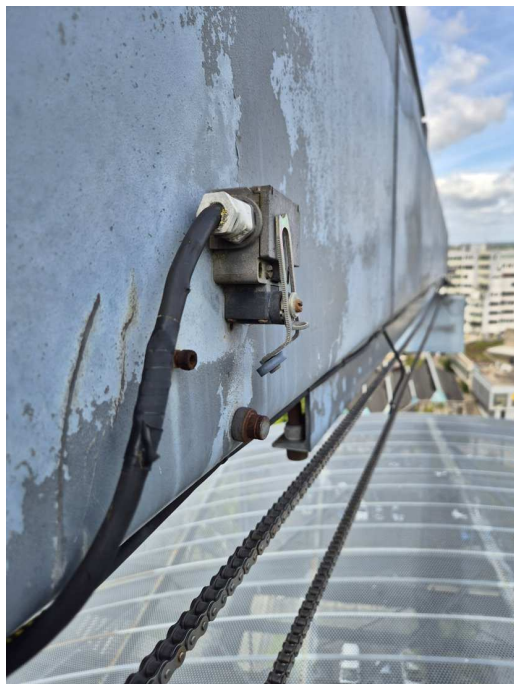
- Dispositif de mou de chaîne détérioré suite à la rupture d'un circlip : remise en place nécessaire ; le second dispositif est à reprendre en prévention. (cf. Fig. 13)

**Fig. 13** — Mou de chaîne retiré (circlip cassé)

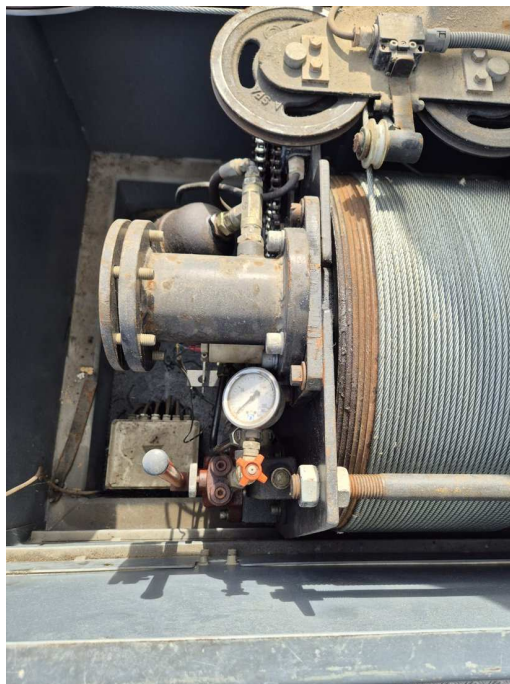
- Essais OK ; appoint d'huile à prévoir avec changement des flexibles et de l'accumulateur. (cf. Fig. 14)

**Fig. 14** — Système de survitesse

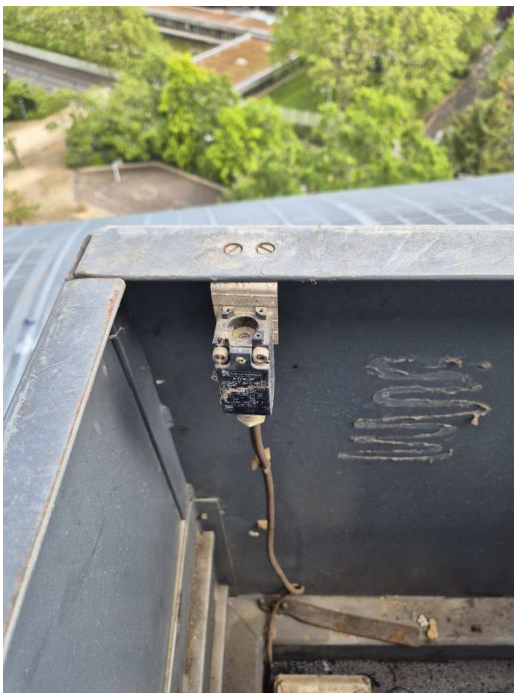
- Contact de sécurité du capot machinerie cassée : à remplacer. (cf. Fig. 15)

**Fig. 15** — Contact capot cassé

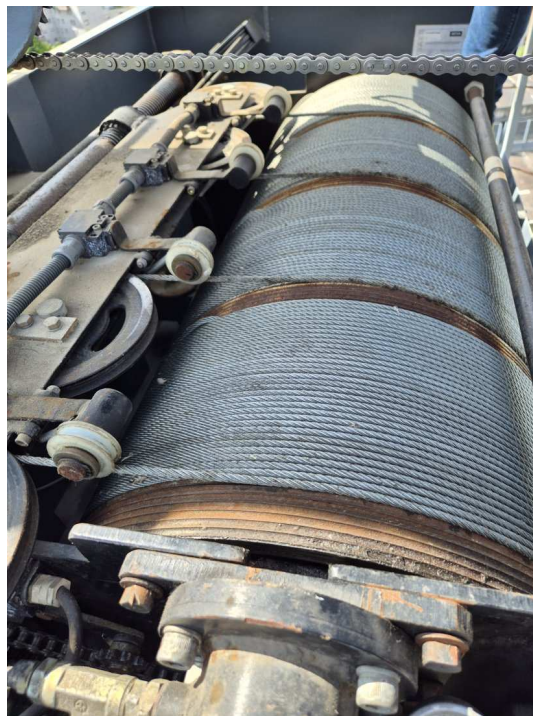
- Oxydation et détérioration importante, liées à une forte accumulation de fientes de pigeons dans le bras télescopique : remplacement impératif. (cf. Fig. 16)

**Fig. 16** — Câbles de levage

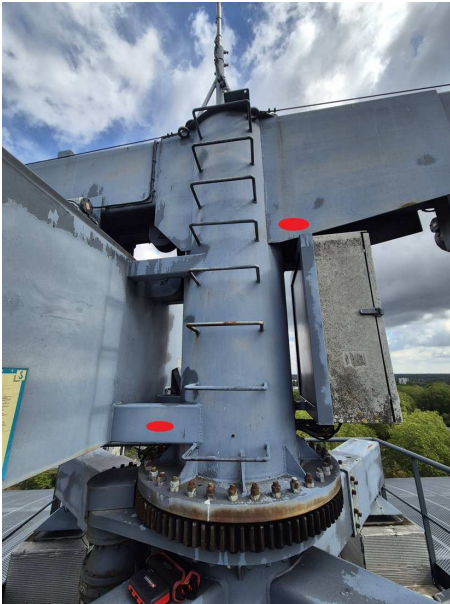
- Absence de points sécurisés : installer 2 points d'ancrage harnais (pour l'accès sur le dessus de la machine). (cf. Fig. 17)

**Fig. 17** — Points d'ancrage harnais à installer

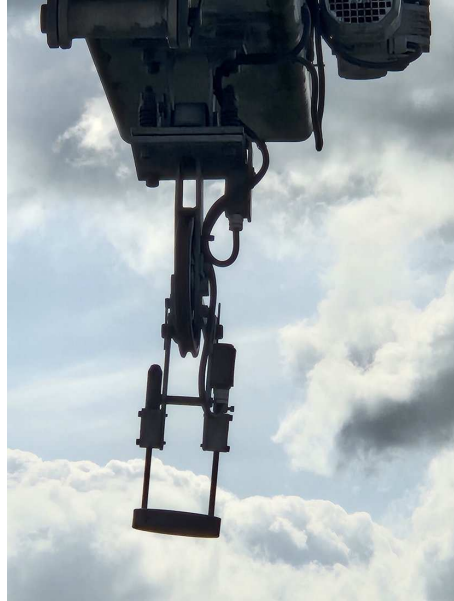
- Aucune information (documentaire ou sur la machine) n'a pu être trouvée concernant la capacité de levage (CMU) du treuil auxiliaire ; le câble de levage et le poids de guidage sont par ailleurs absents. Cette information doit impérativement être retrouvée / établie pour permettre la remise en ordre de cette fonction. (cf. Fig. 18)

**Fig. 18** — Treuil auxiliaire sans câble de levage (CMU inconnue)

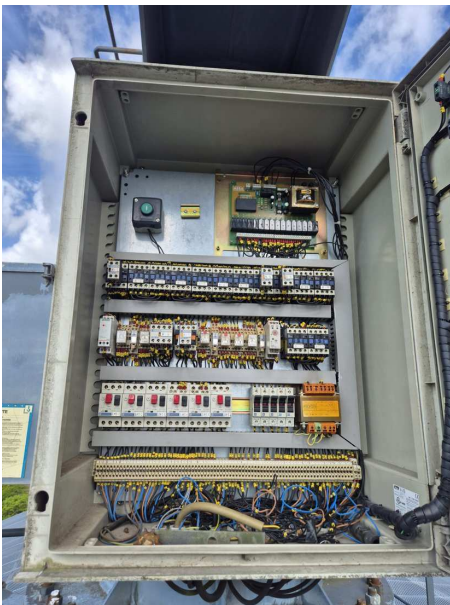
La machine date de l'année 2000 et sa technologie de commande est aujourd'hui dépassée. Les cartes électroniques présentes dans les coffrets (boîte à boutons du panier et coffrets de la machinerie) sont obsolètes et ne sont plus maintenues ni disponibles dans le commerce. Un retrofit complet de la partie commande, avec une technologie actuelle et disponible sur le marché, est nécessaire pour garantir la disponibilité des pièces de rechange et la pérennité de l'installation.

**Fig. 19** — Coffret de commande — cartes électroniques obsolètes

- Communication entre automates (API) via câble VKS — le collecteur VKS existant (4 fils) est en bon état ;
- Transmission des signaux via un câble pendentif ;
- Cartes de multiplexage de communication.

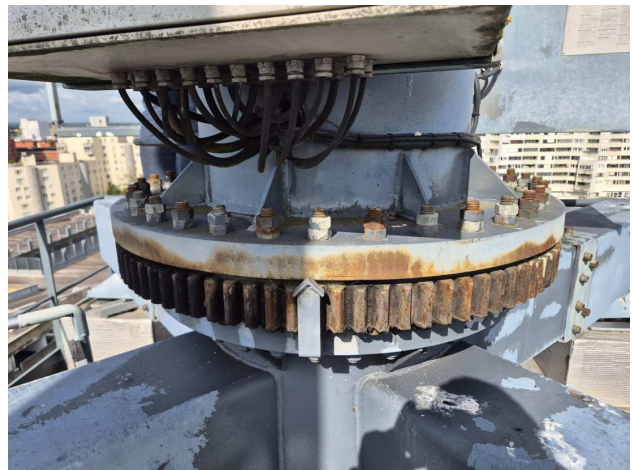
- Structure générale de la machine saine.
- Traitement de la corrosion à reprendre sur la boulonnerie de la couronne giratoire, sur la boulonnerie de la base de la machine, ainsi que sur la partie haute du bras. (cf. Fig. 20) (cf. Fig. 21)
- Tambour de levage oxydé : traitement anticorrosion à prévoir. (cf. Fig. 22)
- Contrôle de serrage de l'ensemble de la boulonnerie de la machine à réaliser.

**Fig. 20** — Corrosion sur boulonnerie de couronne giratoire

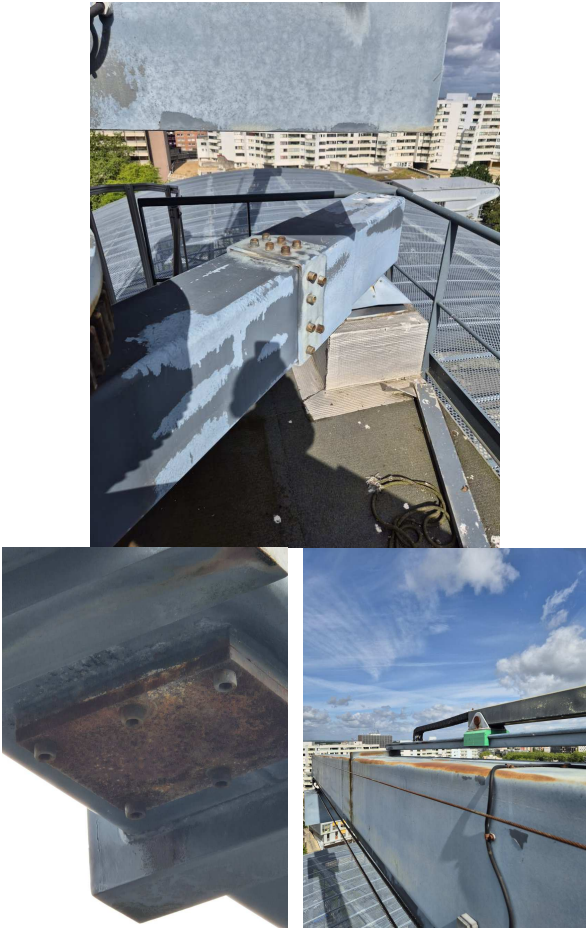
**Fig. 21** — Corrosion base machine / partie haute du bras

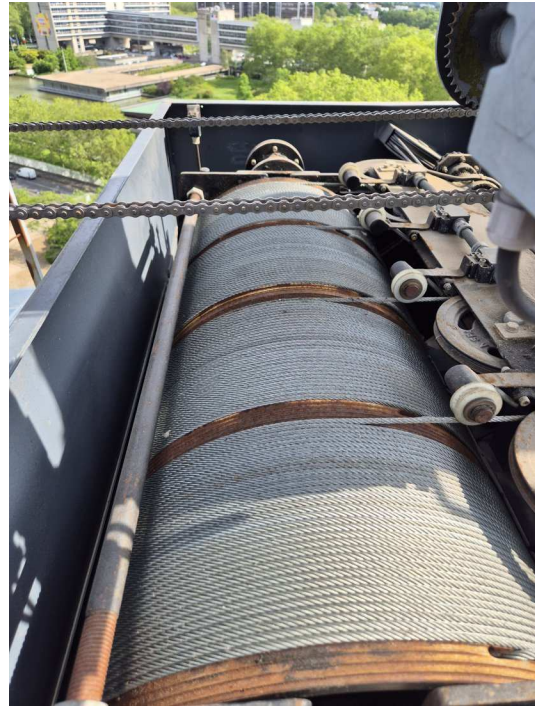
| Rep. | Organe / constat | Criticité | Lieu |
|---|---|---|---|
| 18 | Tambour de levage oxydé : traitement anticorrosion | Majeur | Atelier/Site |

**Fig. 22** — Tambour de levage oxydé

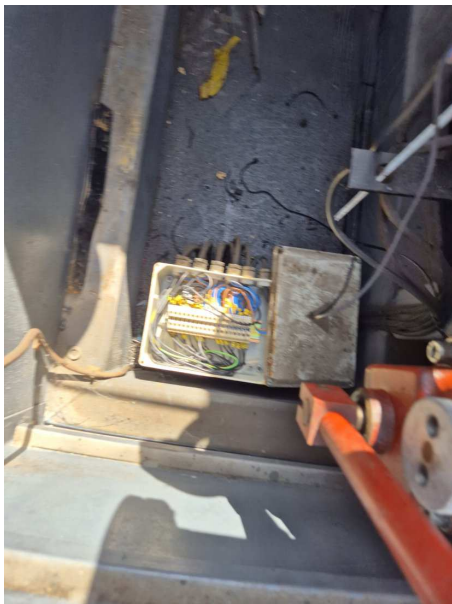
- Remplacement d'une boîte de dérivation vétuste en partie machinerie. (cf. Fig. 23)
- Prise d'alimentation vétuste à remplacer. (cf. Fig. 28)
- Collecteur VKS existant en bon état (4 fils).

**Fig. 23** — Boîte de dérivation machinerie vétuste

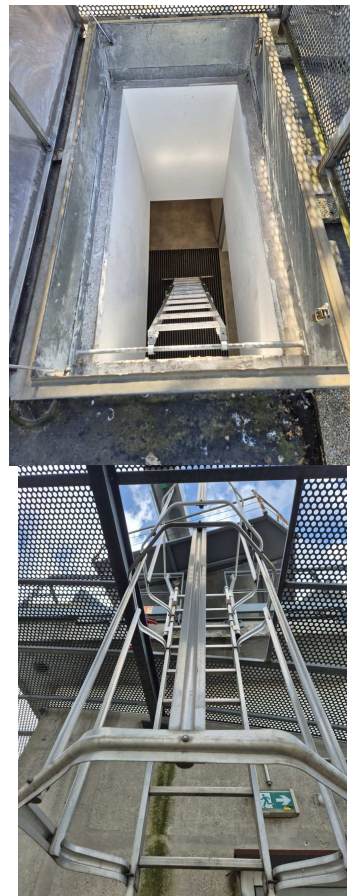
| Élément | État / observation |
|---|---|
| <b>Mode d'accès à la terrasse</b> | Ouverture d'un skydome puis accès via une échelle à la première terrasse où se situe le panier nacelle. Une autre échelle à crinoline est présente pour l'accès au chariot et à la machinerie (cf. Fig. 24). |

**Fig. 24** — Accès à la terrasse et à la machinerie

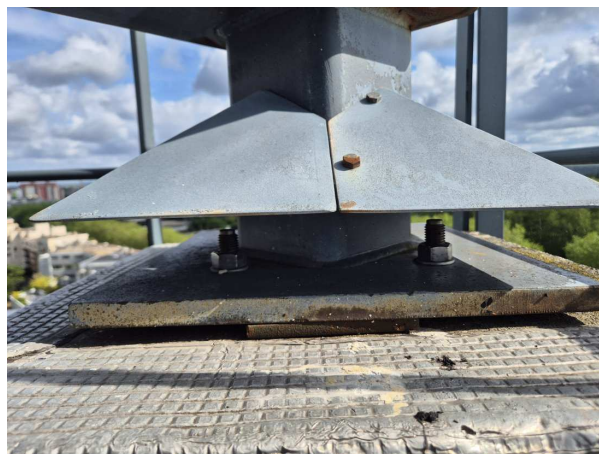
- Support du chariot au plot béton : un goujon n'a pu être mis en place, le fabricant ayant ajouté une barre de renfort et 2 goujons ; il manque des contre-écrous sur les platines, à compléter. (cf. Fig. 26)
- Chaînes de contrepoids en bon état (inox).
- Points de graissage à reprendre sur l'ensemble de la machine (graisse ancienne).

**Fig. 26** — Contre-écrou manquant sur les platines de base

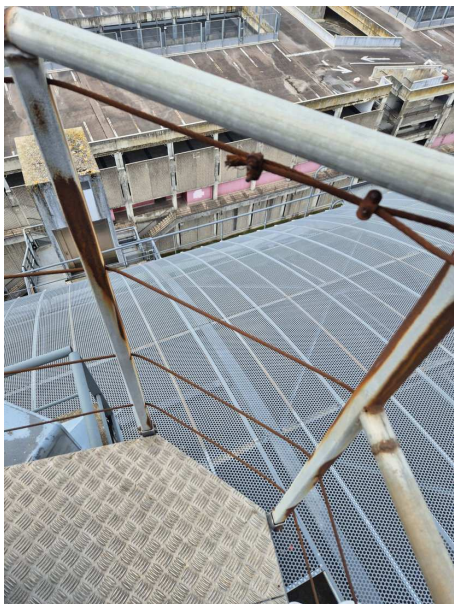
- Câble acier rouillé et détendu : remplacement et remise en tension nécessaires. (cf. Fig. 27)

**Fig. 27** — Oxydation des câbles au niveau machinerie

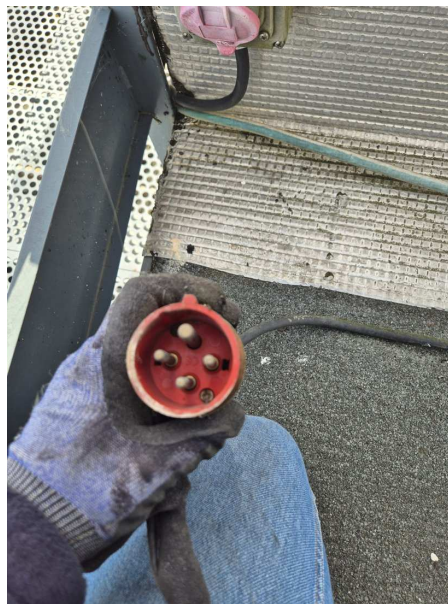
**Fig. 28** — Prise d'alimentation vétuste

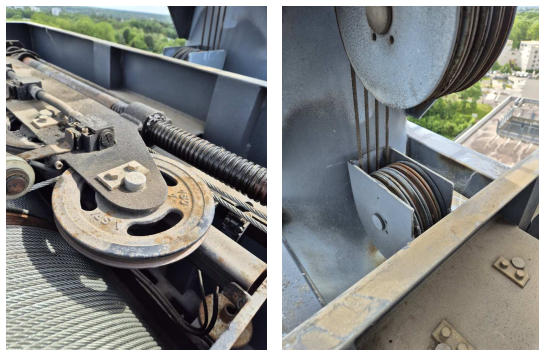
- Ensemble des poulies de renvoi à démonter pour vérification de l'état général. (cf. Fig. 29)

**Fig. 29** — Poulies de renvoi

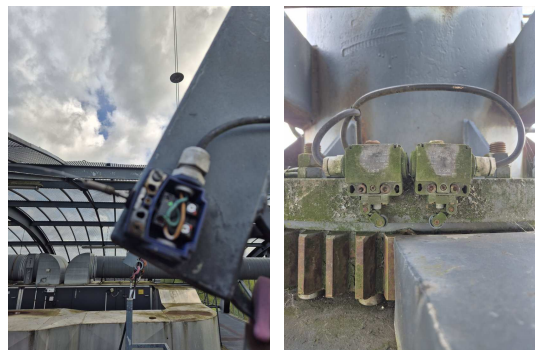
- 2 contacts de fin de course et 2 contacts ultimes haut à remplacer (oxydation avancée). (cf. Fig. 30)
- Systèmes à ressorts : démontage pour remise en état (système actuellement bloqué en partie haute).
- Accès difficiles nécessitant la présence d'une équipe cordiste.
- Ensemble des fins de course (rotation panier, rotation chariot, contrepoids, télescope) à remplacer (oxydation).

**Fig. 30** — Contacts / fins de course
