## Rapport de repérage des matériaux et produits contenant de l'amiante avant réalisation de travaux dans un immeuble bâti

Adresse : CASERNE LE GALOIS DE FOUGIERES - 181 Avenue  
Pierre de Coubertin 62100 CALAIS

Désignation : BATIMENT 42

Date de repérage : 16/07/2021

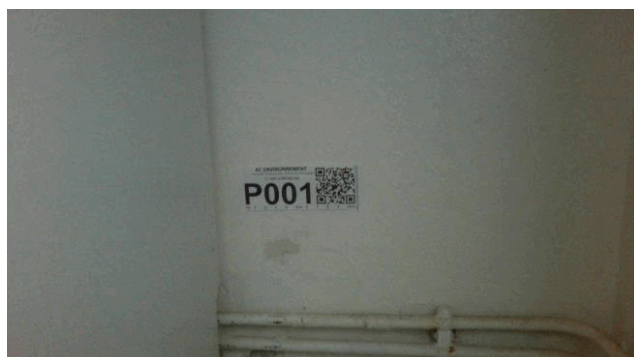
| Plan | Localisation | Composant | Partie composant | Réf action | Observation | Précision loc. | Ref photo | Ref Prél. | Descriptif | Résultat | Conclusion |
|---|---|---|---|---|---|---|---|---|---|---|---|
| Bâtiment 42 RDC | Vol 1 (Bâtiment 42) | Murs et cloisons | Enduits plâtre | P1 | Réalisation d'un prélèvement | | 0020H<br>00164<br>3 n°1 - 1 | P1 | Plâtre, Peinture, Indissociables | Négatif | Négatif sur analyse |

0020H001643 n°1 - 1 (P1) - Bâtiment 42 RDC - Vol 1  
(Bâtiment 42)

| Phase analysée | Méthode | Description microscopique MOLP | Préparation | | Résultat |
|---|---|---|---|---|---|
| - Plâtre, Peinture, Indissociables | # META | N/A | N/A | Acide chlorhydrique | Absence de fibres d'amiante |

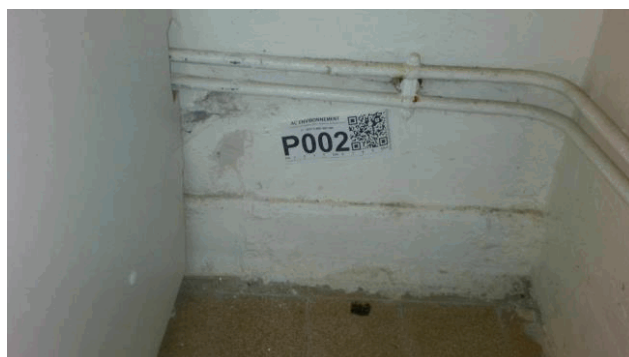
| Plan | Localisation | Composant | Partie composant | Réf action | Observation | Précision loc. | Ref photo | Ref Prél. | Descriptif | Résultat | Conclusion |
|---|---|---|---|---|---|---|---|---|---|---|---|
| Bâtiment 42 RDC | Vol 1 (Bâtiment 42) | Murs et cloisons | Enduits ciment | P2 | Réalisation d'un prélèvement | | 0020H<br>00164<br>3 n°2 - 1 | P2 | Ciment, Peinture, Indissociables | Négatif | Négatif sur analyse |

0020H001643 n°2 - 1 (P2) - Bâtiment 42 RDC - Vol 1  
(Bâtiment 42)

| Phase analysée | Méthode | Description microscopique MOLP | Préparation | | Résultat |
|---|---|---|---|---|---|
| - Ciment, Peinture, Indissociables | # META | N/A | N/A | Acide chlorhydrique | Absence de fibres d'amiante |

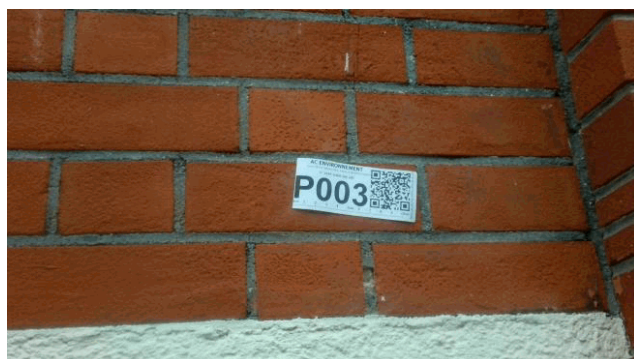
| Plan | Localisation | Composant | Partie composant | Réf action | Observation | Précision loc. | Ref photo | Ref Prél. | Descriptif | Résultat | Conclusion |
|---|---|---|---|---|---|---|---|---|---|---|---|
| Façade bâtiment 42 | Vol 2 (Façade) | Murs | Joint de scellement | P3 | Réalisation d'un prélèvement | | 0020H<br>00164<br>3 n°3 - 1 | P3 | Joint, Dur, Matériau dur, Indissociables | Négatif | Négatif sur analyse |

0020H001643 n°3 - 1 (P3) - Façade bâtiment 42 - Vol 2  
(Façade)

| Phase analysée | Méthode | Description microscopique MOLP | Préparation | | Résultat |
|---|---|---|---|---|---|
| - Joint, Dur, Matériau dur, Indissociables | # META | N/A | N/A | Acide chlorhydrique | Absence de fibres d'amiante |
