## Dossier Technique Immobilier

Numéro de dossier : 26/06/0050  
Date du repérage : 15/06/2026

## Rapport de mission de repérage des matériaux et produits contenant de l'amiante dans les immeubles bâtis avant réalisation de travaux

| Périmètre de repérage : | ..... <b>Bâtiments 04, 05, 06 et 07</b> |

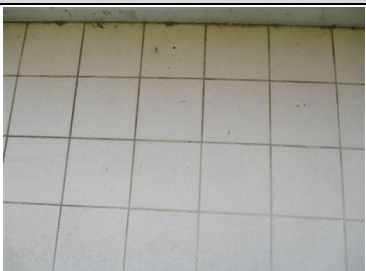
| Localisation | Identifiant + Description | Photo |
|---|---|---|
| Bâtiment 04A - Appartement 432 - Terrasse | <u>Identifiant:</u> ZPSO001-P001<br><u>Description:</u> Chape | |

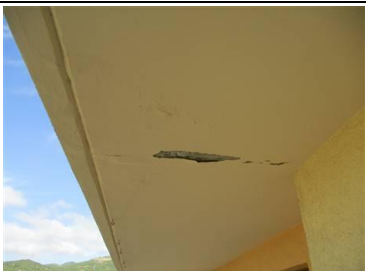
| Localisation | Identifiant + Description | Photo |
|---|---|---|
| | <u>Identifiant:</u> ZPSO002-P002<br><u>Description:</u> Enduit de plafond + peinture | |

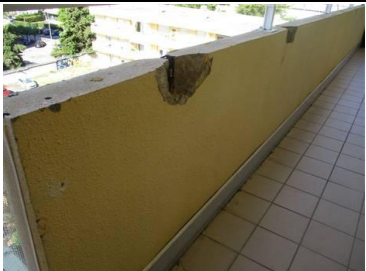
| Localisation | Identifiant + Description | Photo |
|---|---|---|
| Bâtiment 04A - Appartement 461 - Terrasse | <u>Identifiant:</u> ZPSO003-P003<br><u>Description:</u> Enduit de façade + peinture | |

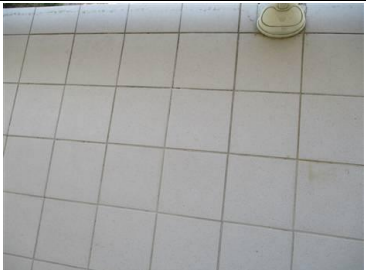
| Localisation | Identifiant + Description | Photo |
|---|---|---|
| Bâtiment 04B - Appartement 423 - Terrasse | <u>Identifiant:</u> ZPSO005-P005<br><u>Description:</u> Chape | |

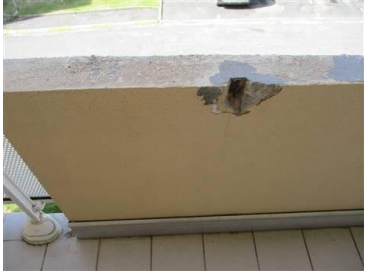
| Localisation | Identifiant + Description | Photo |
|---|---|---|
| | <u>Identifiant:</u> ZPSO006-P006<br><u>Description:</u> Enduit de façade + peinture | |

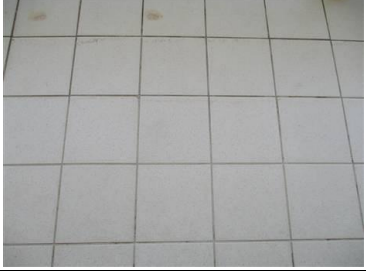
| Localisation | Identifiant + Description | Photo |
|---|---|---|
| Bâtiment 04B - Appartement 473 - Terrasse | <u>Identifiant:</u> ZPSO007-P007<br><u>Description:</u> Chape | |

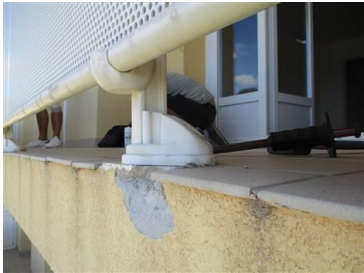
| Localisation | Identifiant + Description | Photo |
|---|---|---|
| | <p>Identifiant: ZPSO008-P008<br/>Description: Enduit de façade + peinture</p> | |

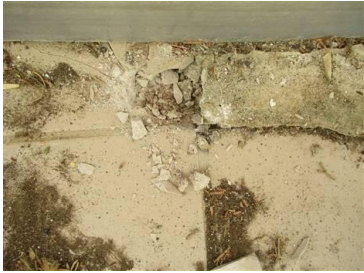
| Localisation | Identifiant + Description | Photo |
|---|---|---|
| Bâtiment 05A - Appartement 511 - Terrasse | <p>Identifiant: ZPSO009-P009<br/>Description: Colle de carrelage + chape</p> | |

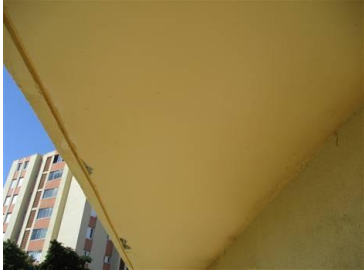
| Localisation | Identifiant + Description | Photo |
|---|---|---|
| | <p>Identifiant: ZPSO010-P010<br/>Description: Enduit de plafond + peinture</p> | |

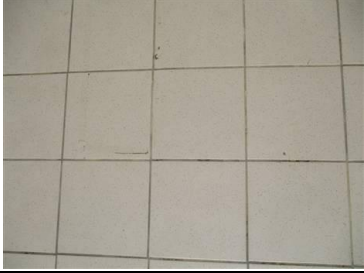
| Localisation | Identifiant + Description | Photo |
|---|---|---|
| Bâtiment 05B - Appartement 534 - Terrasse | <p>Identifiant: ZPSO012-P012<br/>Description: Colle de carrelage + chape</p> | |

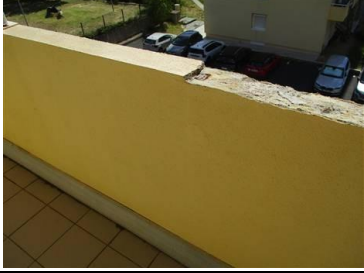
| Localisation | Identifiant + Description | Photo |
|---|---|---|
| | <p>Identifiant: ZPSO013-P013<br/>Description: Enduit de façade + peinture</p> | |

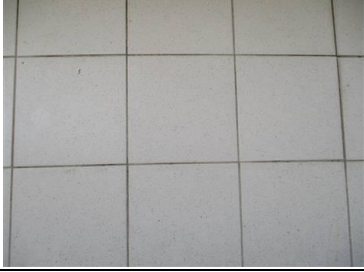
| Localisation | Identifiant + Description | Photo |
|---|---|---|
| Bâtiment 06A - Appartement 631 - Terrasse | <p>Identifiant: ZPSO014-P014<br/>Description: Colle de carrelage + chape</p> | |

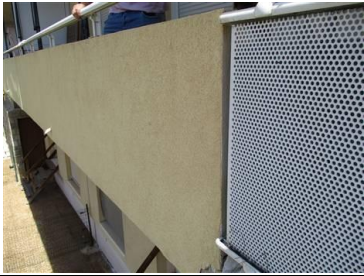
| Localisation | Identifiant + Description | Photo |
|---|---|---|
| Bâtiment 06B - Appartement 613 - Terrasse | <u>Identifiant:</u> ZPSO015-P015<br><u>Description:</u> Enduit de façade + peinture | |

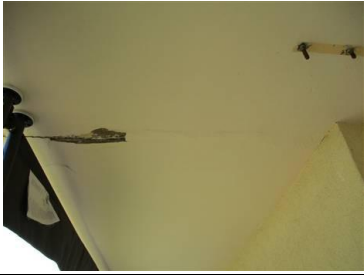
| Localisation | Identifiant + Description | Photo |
|---|---|---|
| | <u>Identifiant:</u> ZPSO016-P016<br><u>Description:</u> Enduit de plafond + peinture + enduit de rebouchage | |

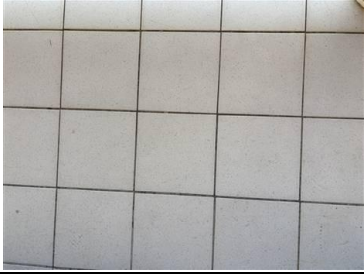
| Localisation | Identifiant + Description | Photo |
|---|---|---|
| Bâtiment 07 - Appartement 721 - Terrasse | <u>Identifiant:</u> ZPSO017-P017<br><u>Description:</u> Colle de carrelage | |

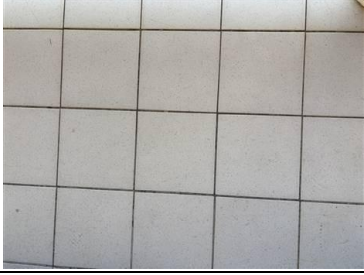
| Localisation | Identifiant + Description | Photo |
|---|---|---|
| | <u>Identifiant:</u> ZPSO018-P018<br><u>Description:</u> Chape | |

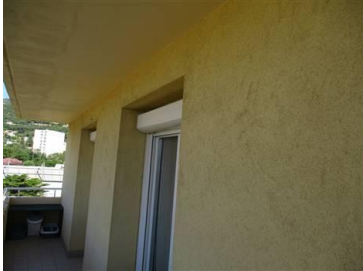
| Localisation | Identifiant + Description | Photo |
|---|---|---|
| Pour l'ensemble des bâtiments 04, 05, 06 et 07 | <u>Identifiant:</u> ZPSO020<br><u>Description:</u> Isolant de façade + fixation + enduit de finition<br><u>Justificatif:</u> Sur justificatif daté : rénovation énergétique de 2005 | |

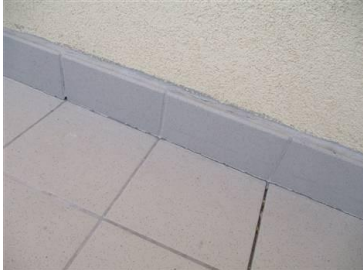
| Localisation | Identifiant + Description | Photo |
|---|---|---|
| | <u>Identifiant:</u> ZPSO021<br><u>Description:</u> Colle de plinthes<br><u>Justificatif:</u> Sur justificatif daté : rénovation énergétique de 2005 | |

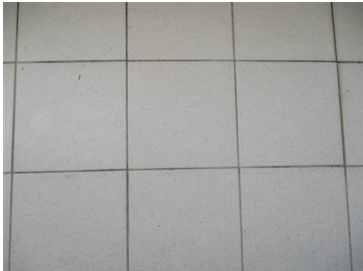
| Localisation | Identifiant + Description | Photo |
|---|---|---|
| | <u>Identifiant:</u> ZPSO022<br><u>Description:</u> Colle de carrelage 20x20<br><u>Justificatif:</u> Sur justificatif daté : rénovation énergétique de 2005 | |

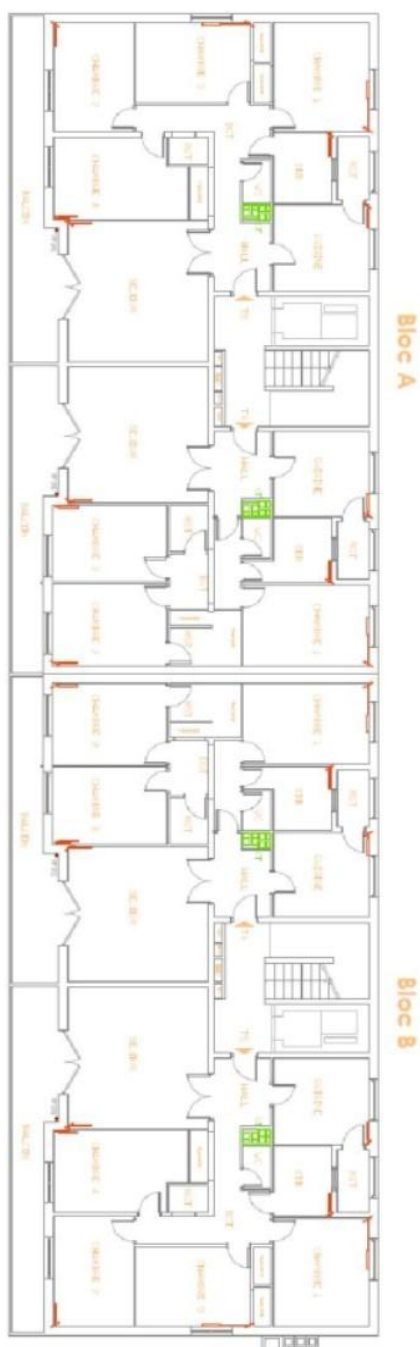
## Bâtiment 04 – Etage 1

Présence d'amiante d'origine naturelle, de 1 à 3 fibres par champ d'observation, dans les peintures de façades des bâtiments

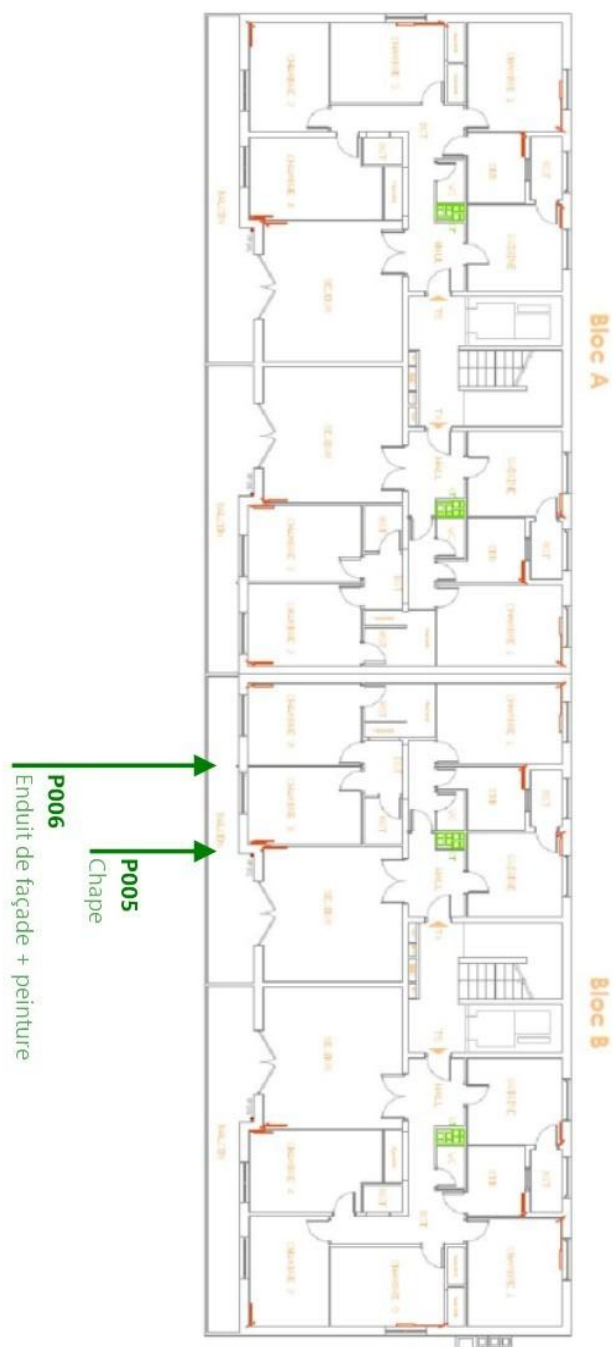
Bâtiment 04 – Etage 2

Présence d'amiante d'origine naturelle, de 1 à 3 fibres par champ d'observation, dans les peintures de façades des bâtiments

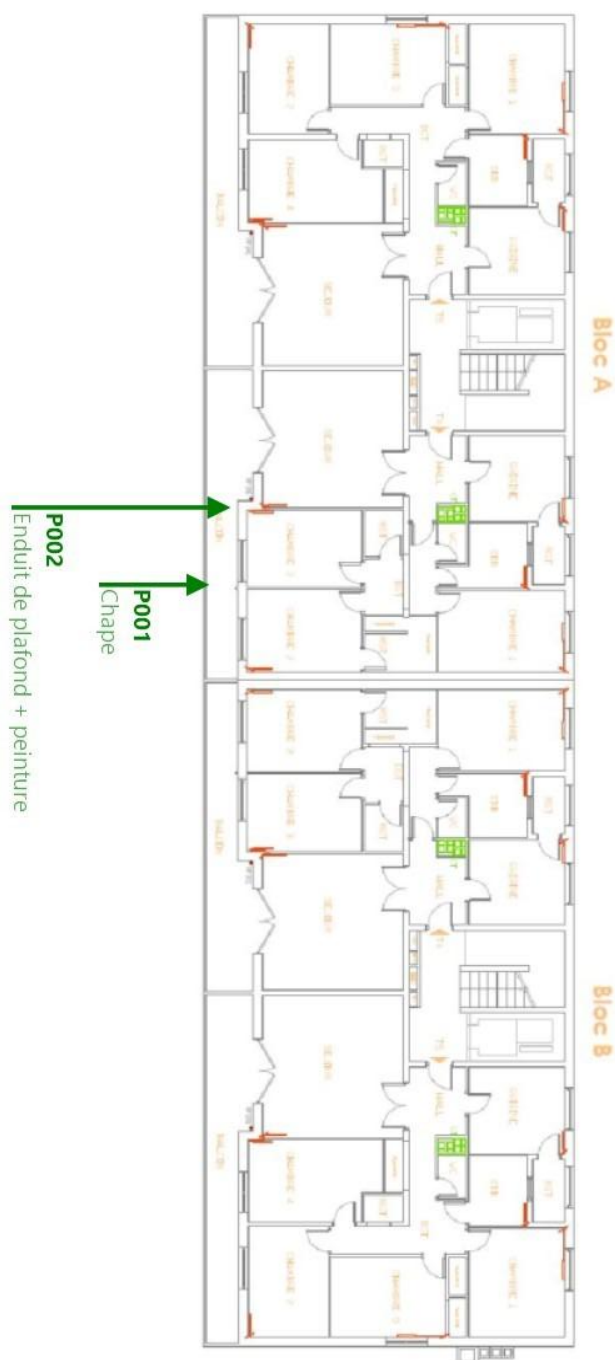
## Bâtiment 04 – Etage 3

Présence d'amiante d'origine naturelle, de 1 à 3 fibres par champ d'observation, dans les peintures de façades des bâtiments

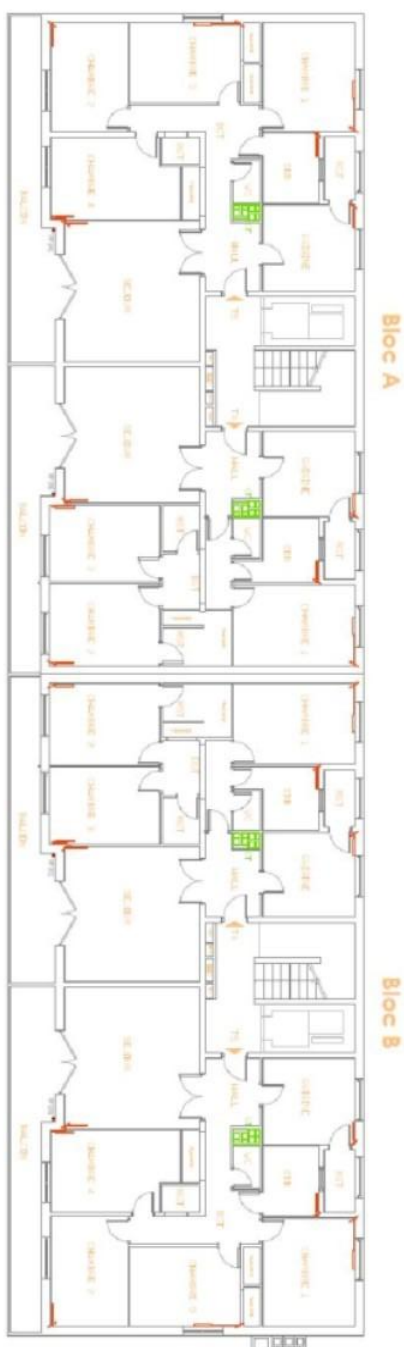
Bâtiment 04 – Etage 4

Présence d'amiante d'origine naturelle, de 1 à 3 fibres par champ d'observation, dans les peintures de façades des bâtiments

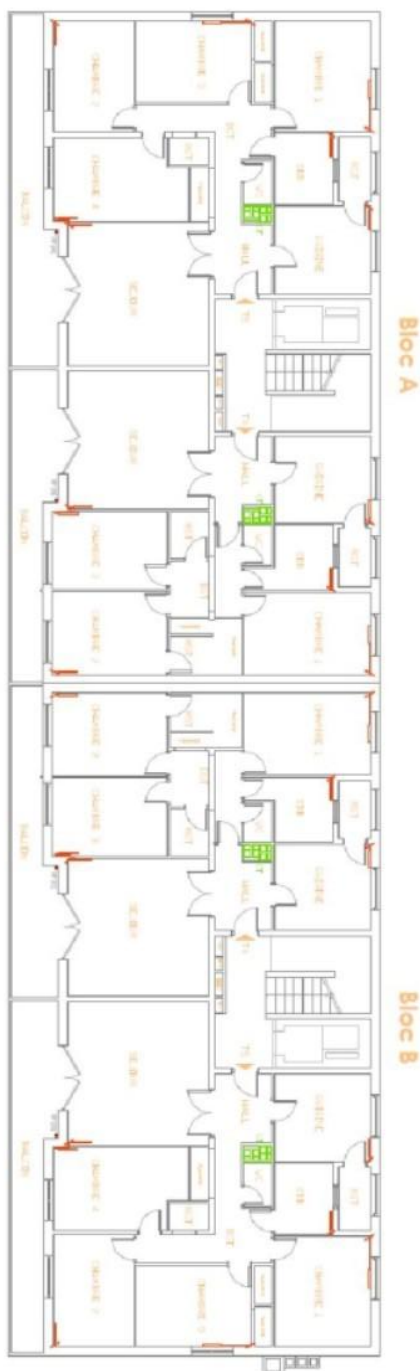
## Bâtiment 04 – Etage 5

Présence d'amiante d'origine naturelle, de 1 à 3 fibres par champ d'observation, dans les peintures de façades des bâtiments

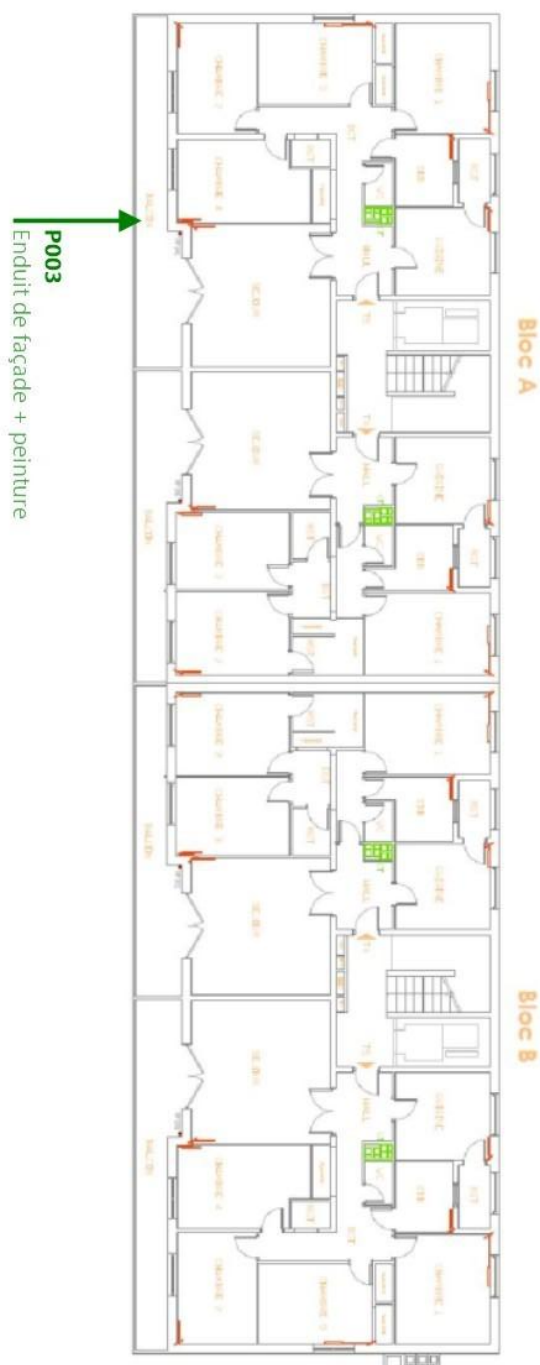
## Bâtiment 04 – Etage 6

Présence d'amiante d'origine naturelle, de 1 à 3 fibres par champ d'observation, dans les peintures de façades des bâtiments

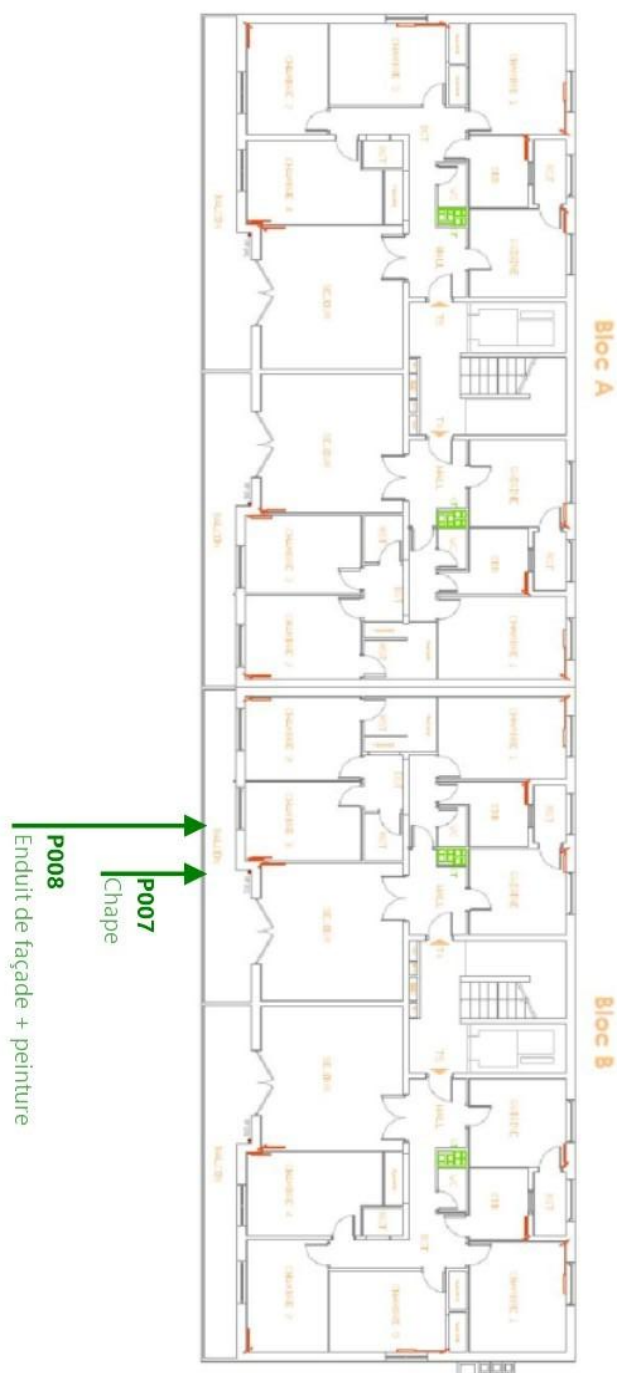
## Bâtiment 04 – Etage 7

Présence d'amiante d'origine naturelle, de 1 à 3 fibres par champ d'observation, dans les peintures de façades des bâtiments

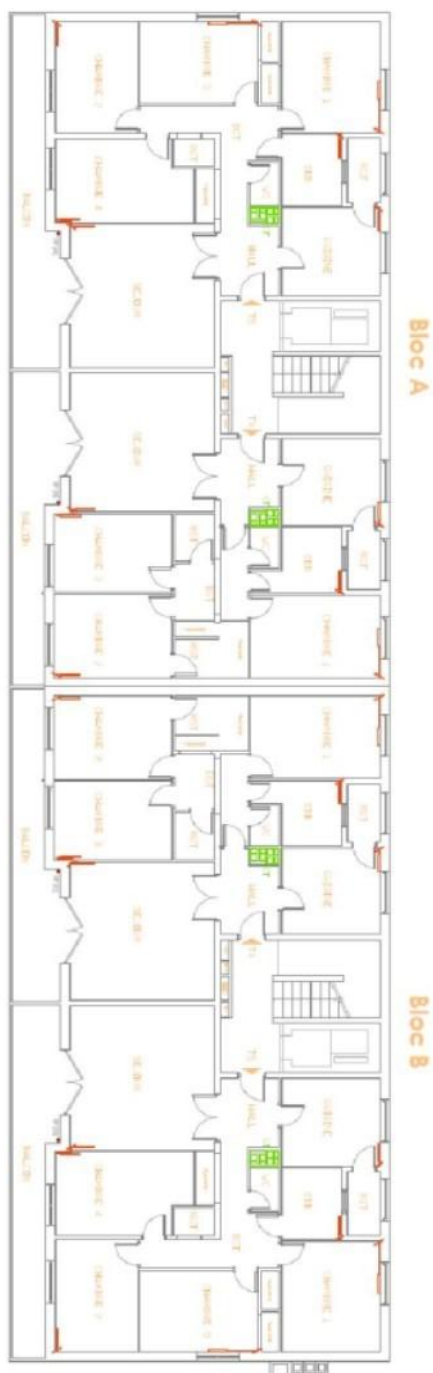
## Bâtiment 04 – Etage 8

Présence d'amiante d'origine naturelle, de 1 à 3 fibres par champ d'observation, dans les peintures de façades des bâtiments

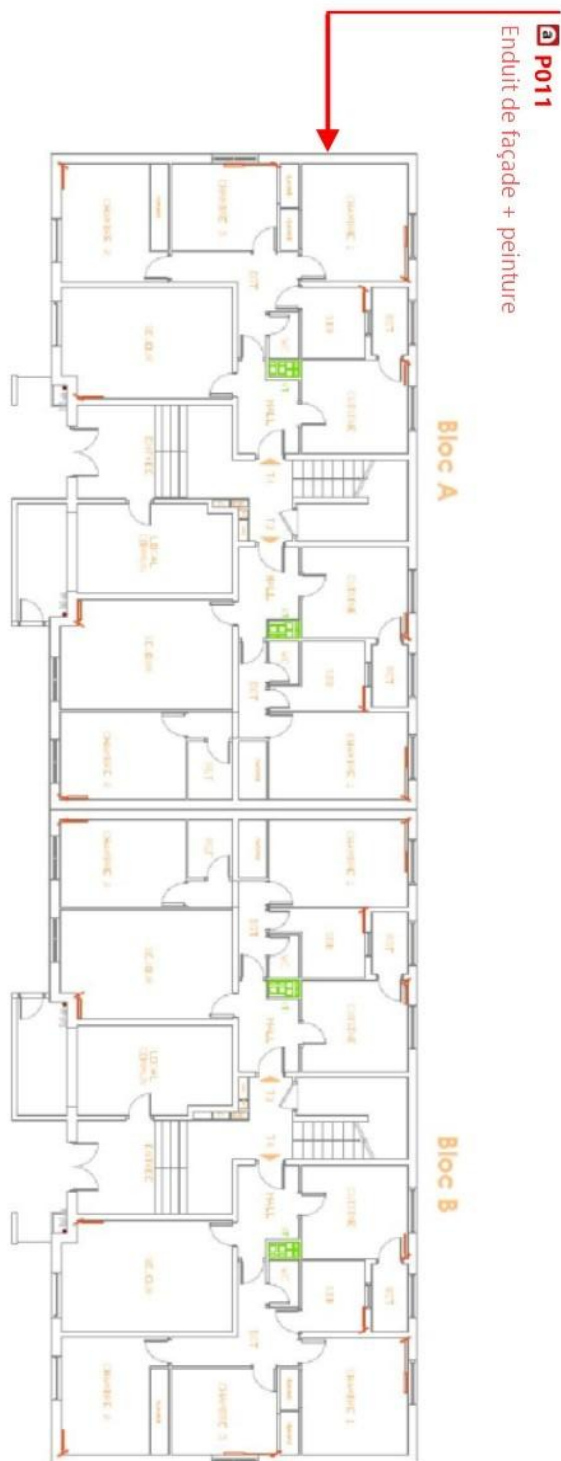
## Bâtiment 05 – Rez-de-chaussée

Présence d'amiante d'origine naturelle, de 1 à 3 fibres par champ d'observation, dans les peintures de façades des bâtiments

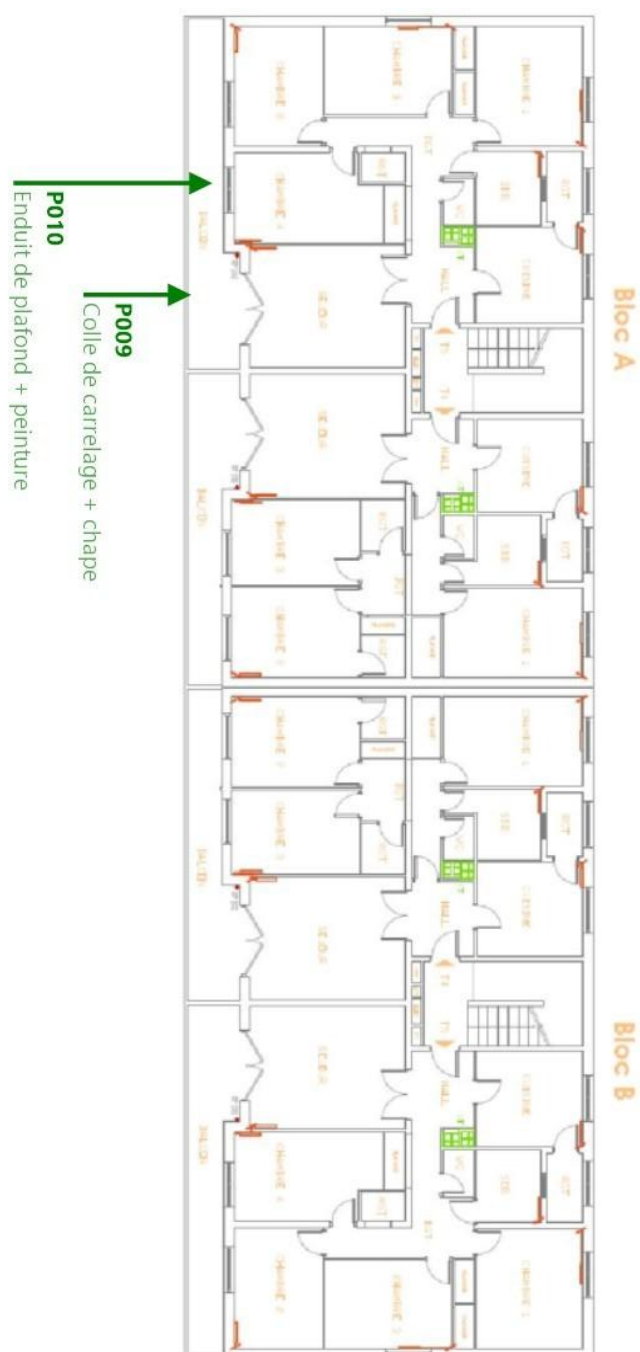
## Bâtiment 05 – Etage 1

Présence d'amiante d'origine naturelle, de 1 à 3 fibres par champ d'observation, dans les peintures de façades des bâtiments

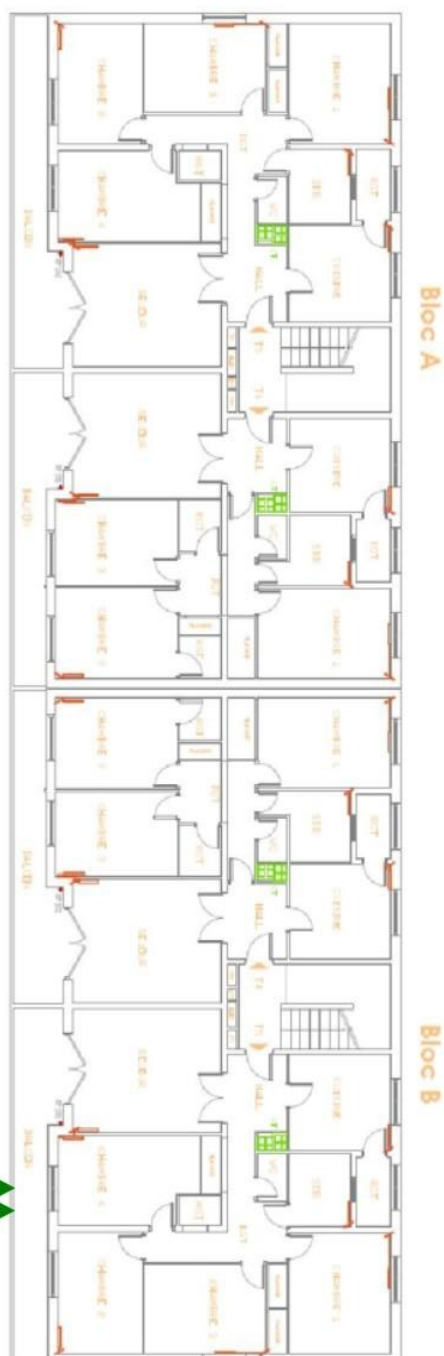
## Bâtiment 05 – Etage 3

**P012**  
Colle de carrelage + chape

**P013**  
Enduit de façade + peinture

Présence d'amiante d'origine naturelle, de 1 à 3 fibres par champ d'observation, dans les peintures de façades des bâtiments

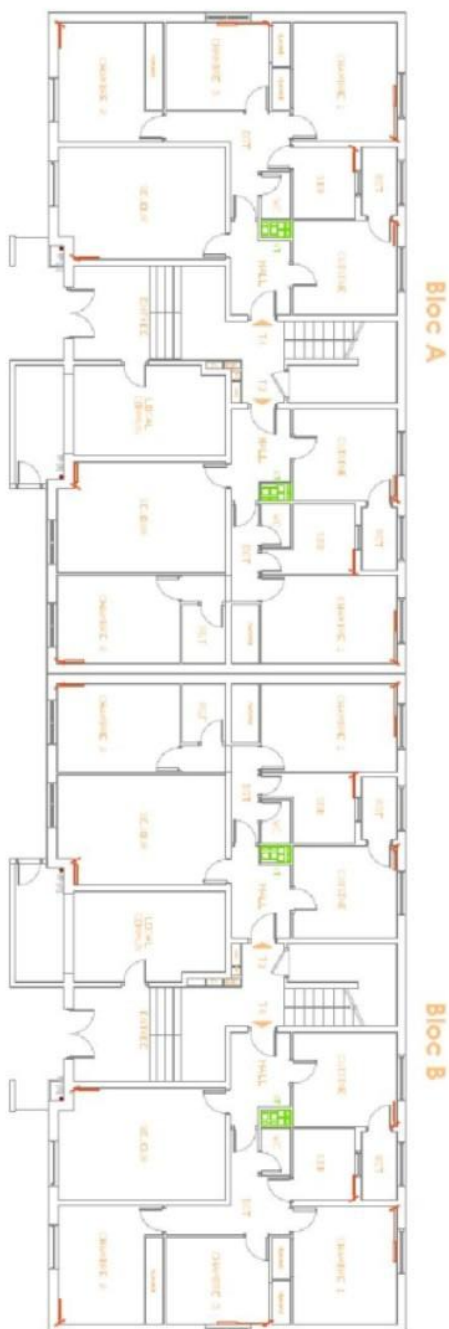
## Bâtiment 06 – Rez-de-chaussée

Présence d'amiante d'origine naturelle, de 1 à 3 fibres par champ d'observation, dans les peintures de façades des bâtiments

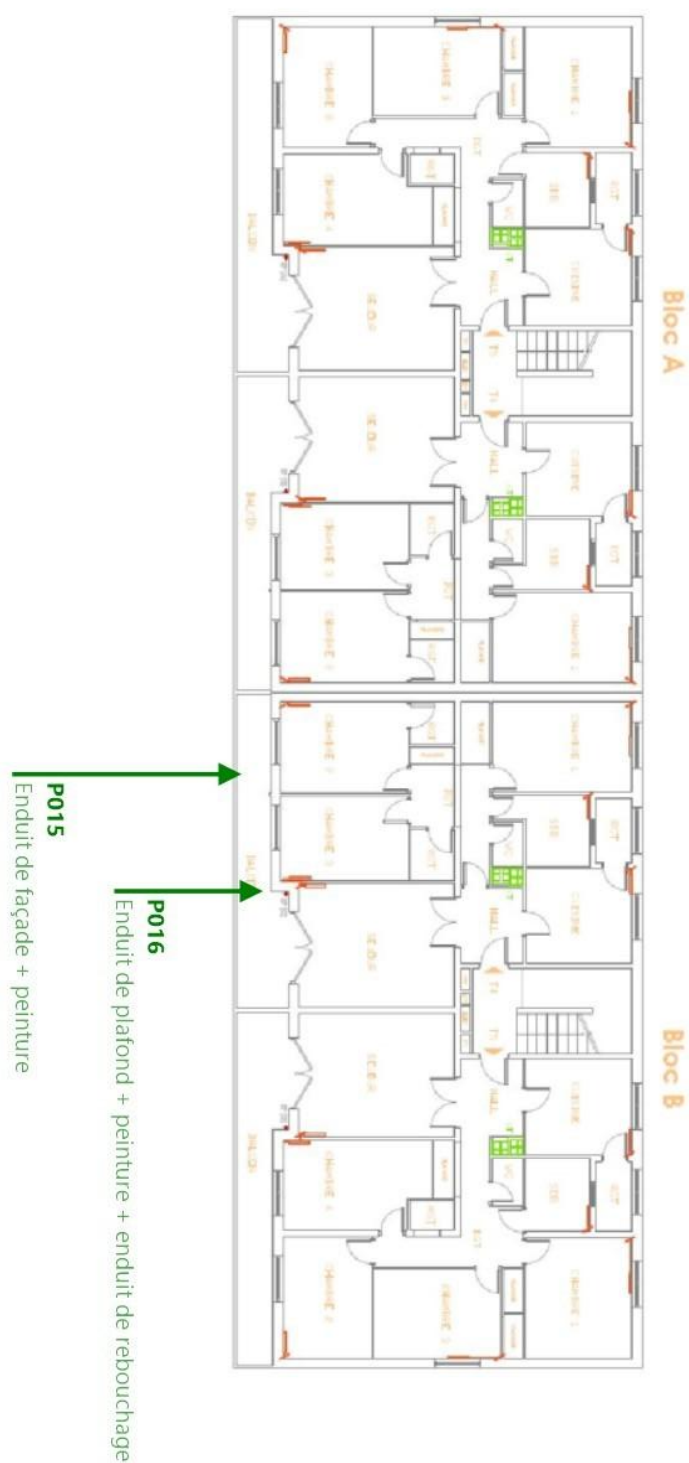
## Bâtiment 06 – Etage 1

Présence d'amiante d'origine naturelle, de 1 à 3 fibres par champ d'observation, dans les peintures de façades des bâtiments

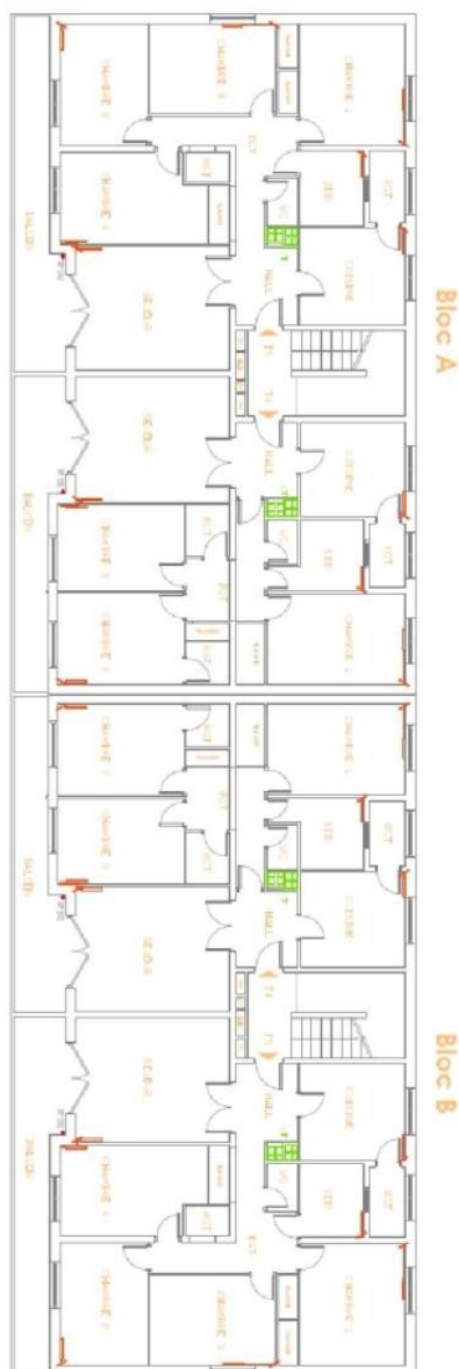
## Bâtiment 06 – Etage 2

Présence d'amiante d'origine naturelle, de 1 à 3 fibres par champ d'observation, dans les peintures de façades des bâtiments

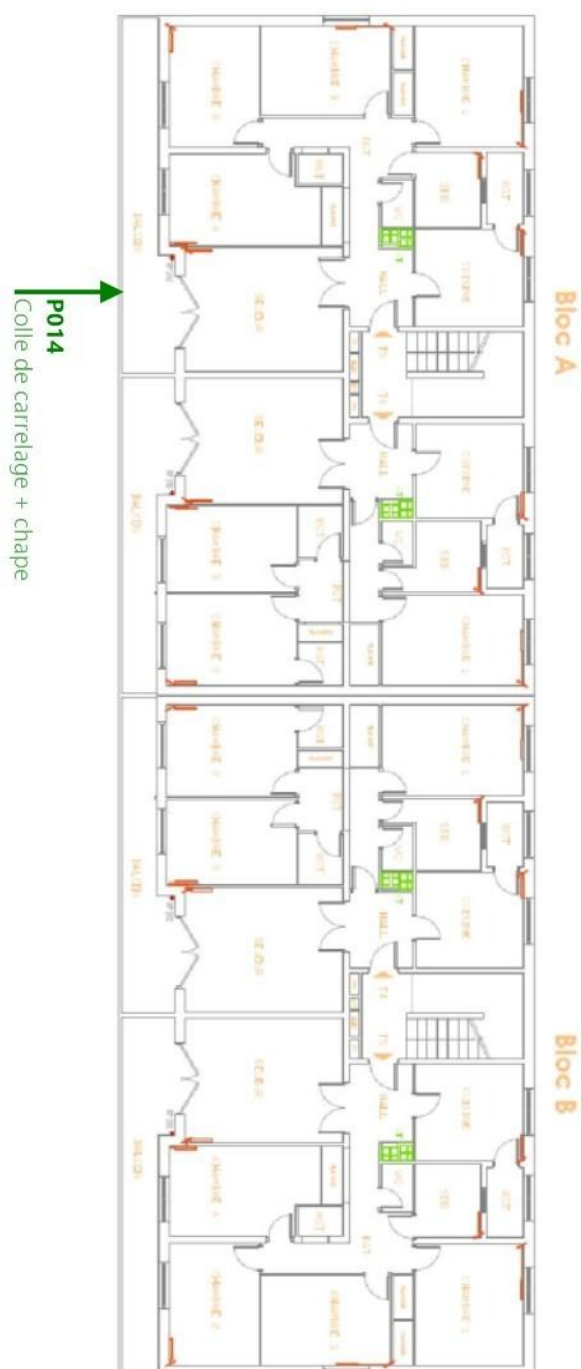
## Bâtiment 06 – Etage 3

Présence d'amiante d'origine naturelle, de 1 à 3 fibres par champ d'observation, dans les peintures de façades des bâtiments

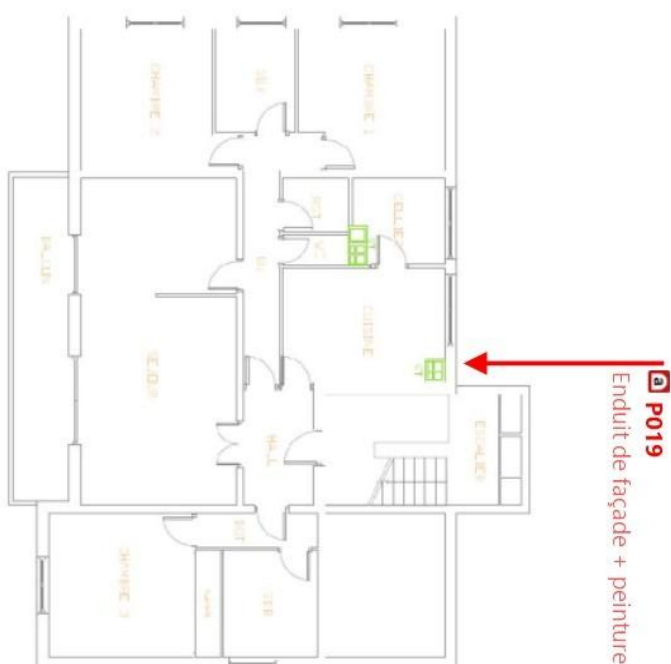
## Bâtiment 07 – Rez-de-chaussée

Présence d'amiante d'origine naturelle, de 1 à 3 fibres par champ d'observation, dans les peintures de façades des bâtiments

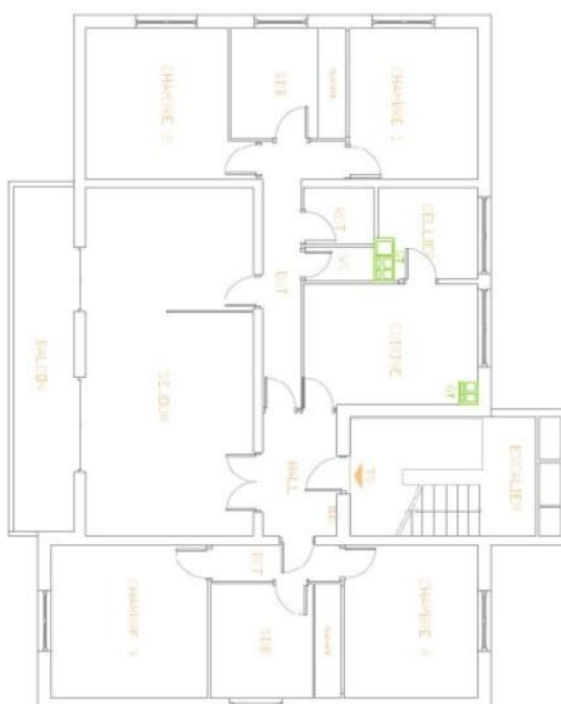
Bâtiment 07 – Etage 1

Présence d'amiante d'origine naturelle, de 1 à 3 fibres par champ d'observation, dans les peintures de façades des bâtiments

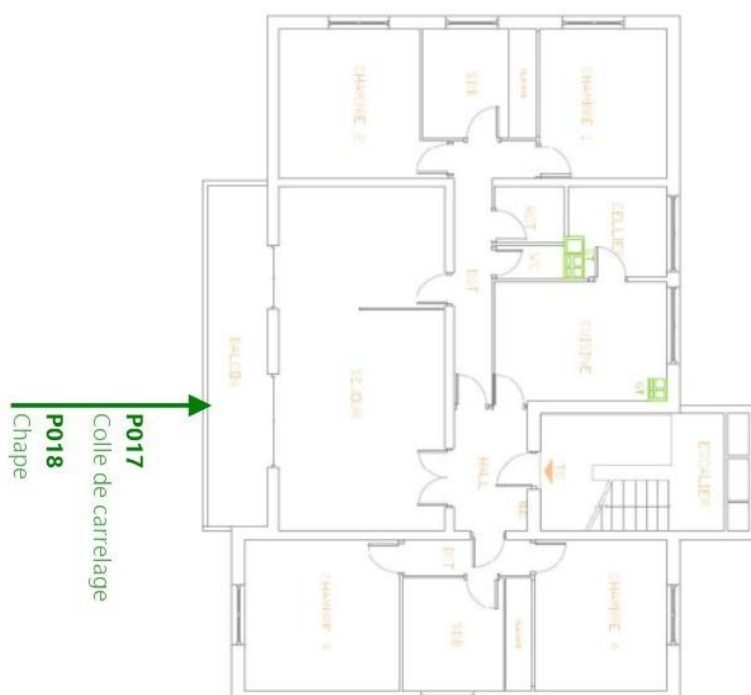
## Bâtiment 07 – Etage 2

Présence d'amiante d'origine naturelle, de 1 à 3 fibres par champ d'observation, dans les peintures de façades des bâtiments

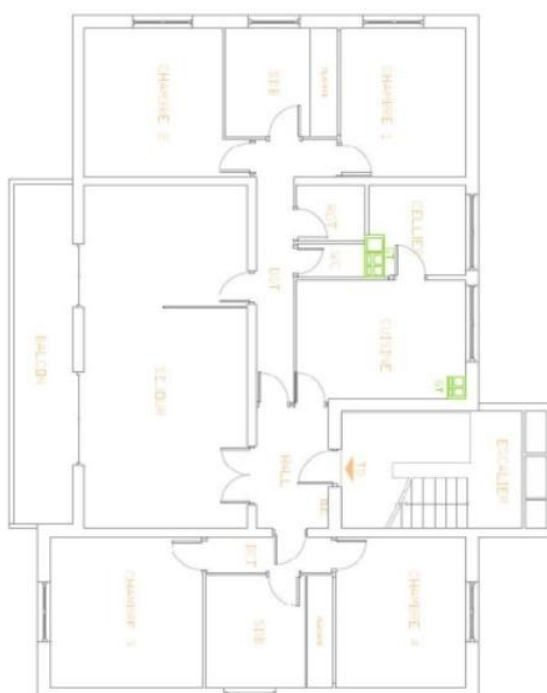
Bâtiment 07 – Etage 3

Présence d'amiante d'origine naturelle, de 1 à 3 fibres par champ d'observation, dans les peintures de façades des bâtiments
