RAPPORT DE MISSION DE REPERAGE DES MATERIAUX ET PRODUITS  
CONTENANT DE L'AMIANTE AVANT TRAVAUX DANS UN IMMEUBLE BATI.

Référence du rapport : N°50-2023.

| Référence du bâtiment | Bâtiment FORM01<br>(anciennement bâtiment 116). | |
| Adresse du bâti visé | Quartier Brière de l'Isle – 97 232 Le Lamentin – MARTINIQUE (972). | |

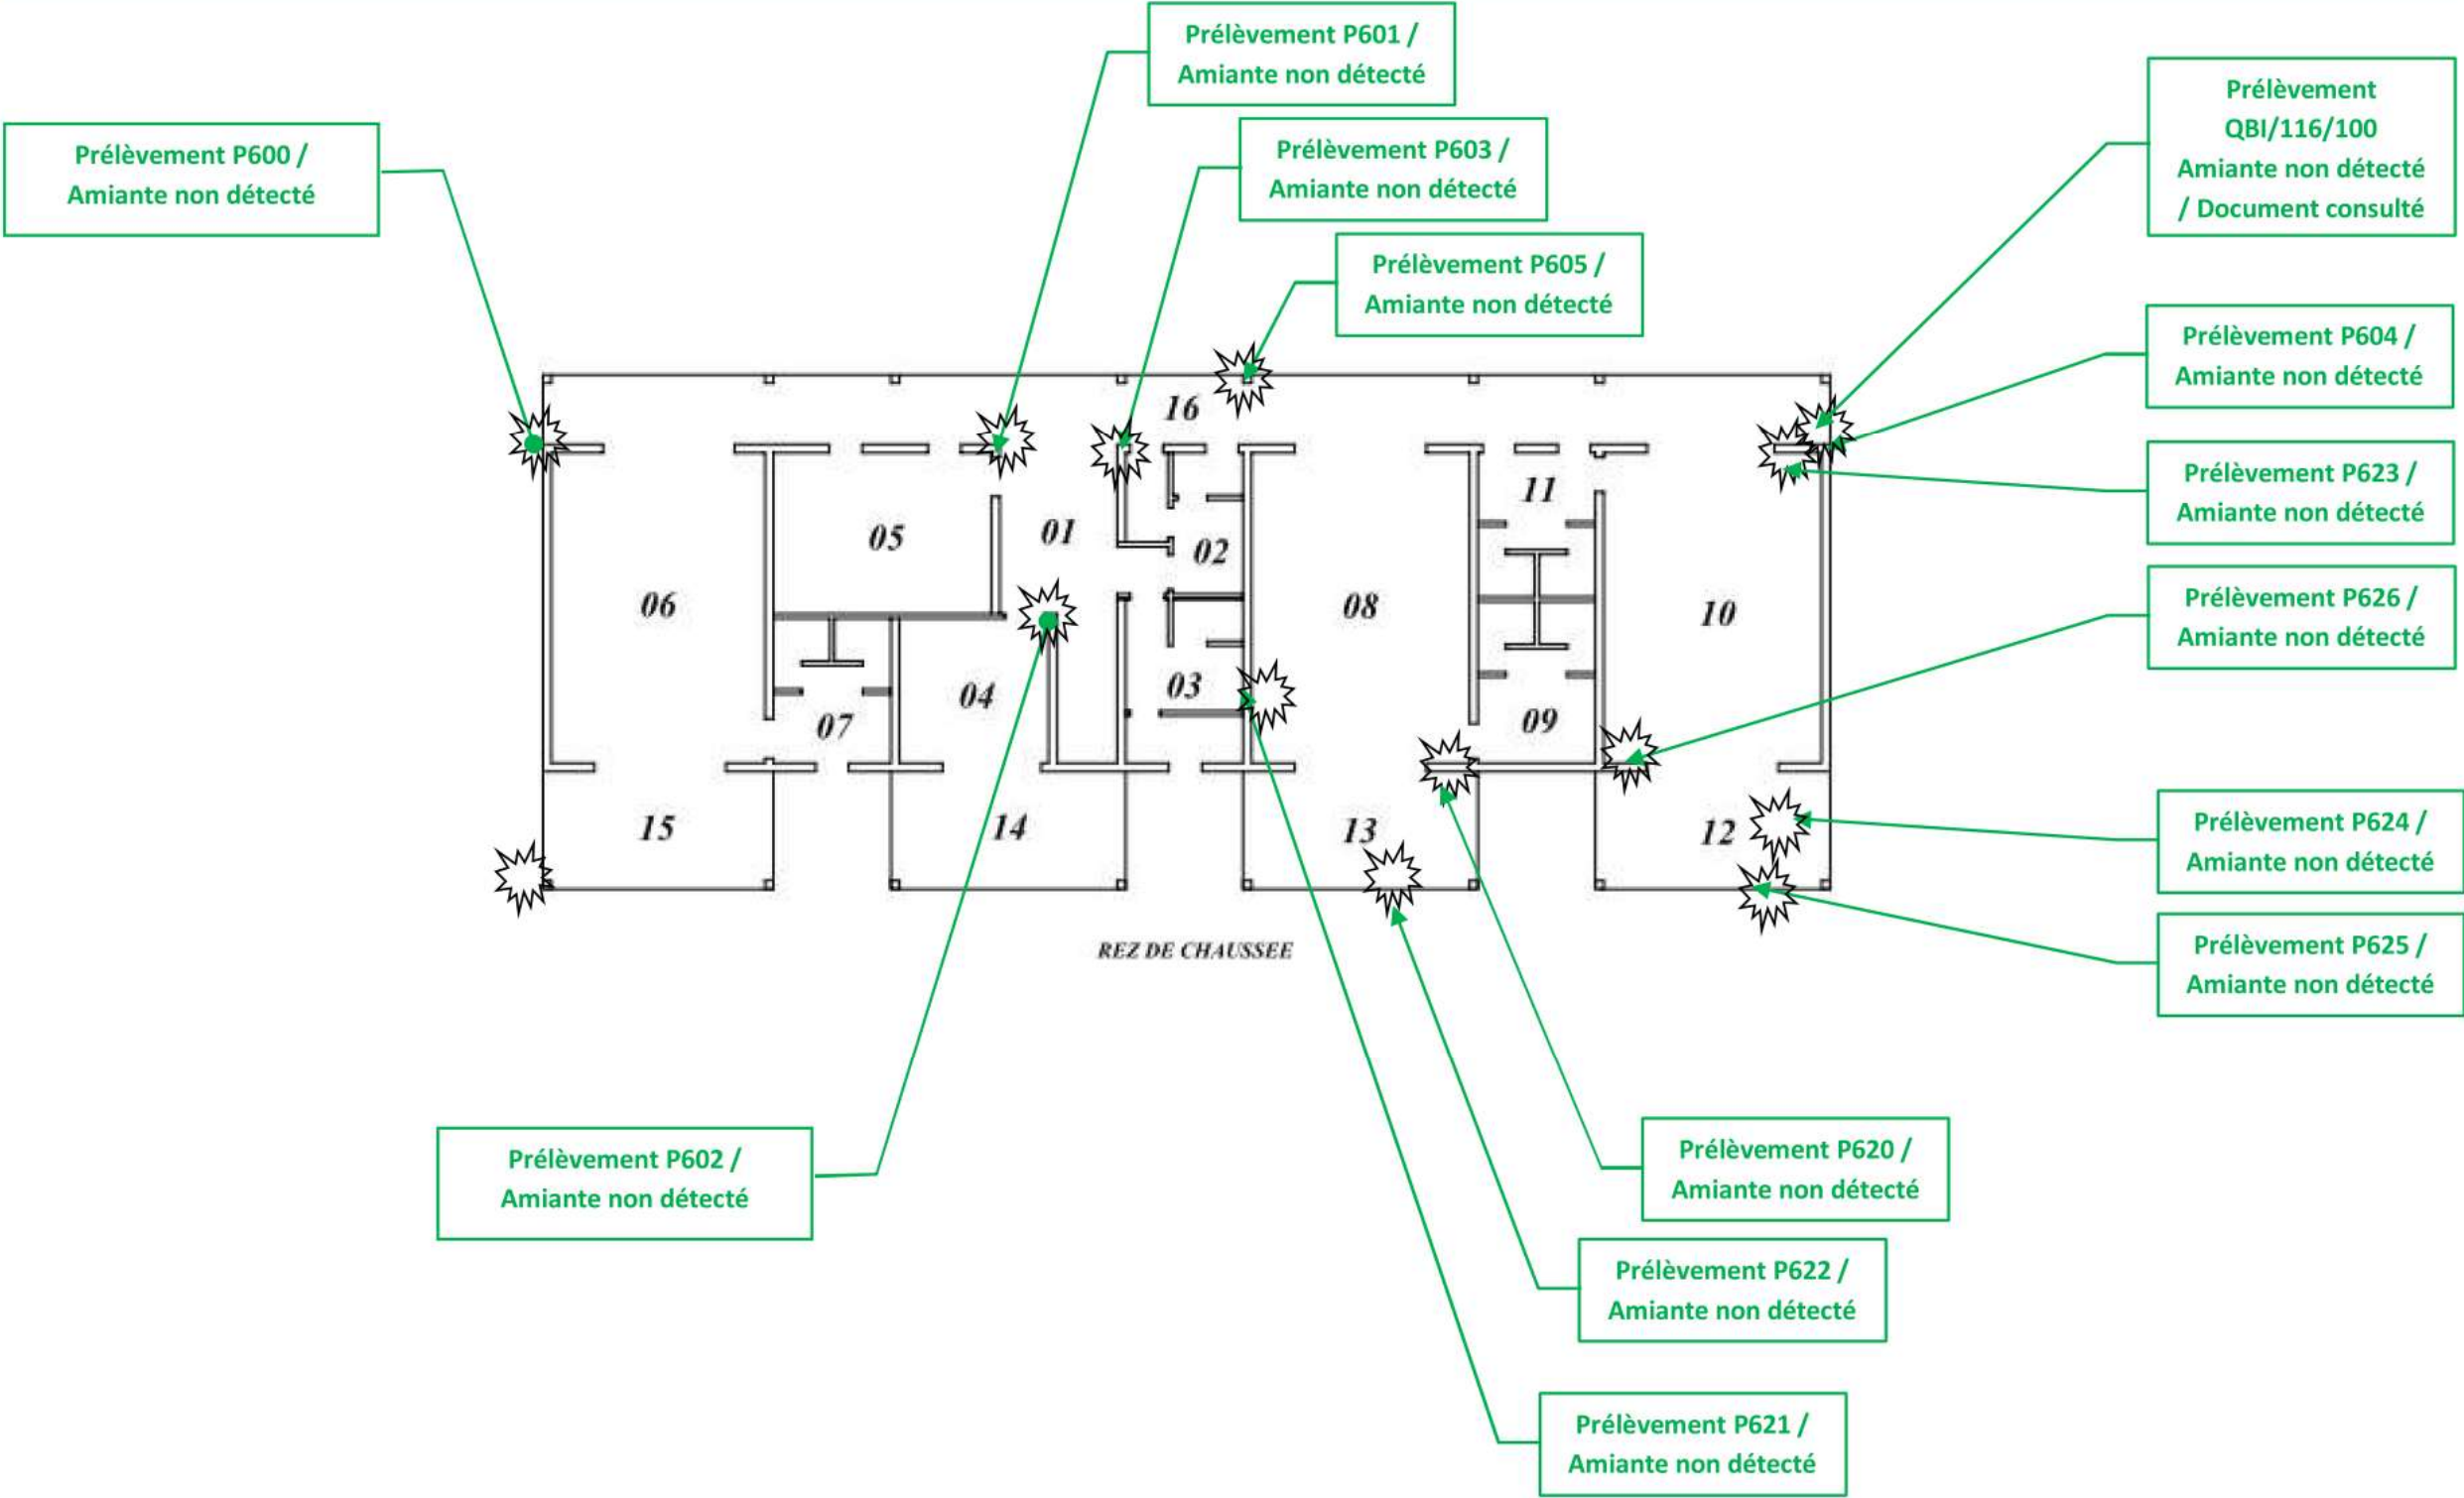
| BATIMENT FORM.01<br>Quartier Brière de l'Isle, Le Lamentin 97232, Martinique. | PLAN DE LOCALISATION DES PRELEVEMENTS – NIVEAU RDC | NUMERO DE PLANCHE | 4 |

| Localisation | Composant de la construction | Partie du composant matériaux et produits | Résultat | Critère de décision | Référence analyse |
|---|---|---|---|---|---|
| Revêtement de la façade | béton + enduit + peinture | Façade | Amiante non détecté | Résultat d'analyse | P600 |
| Rez de chaussée - Local 16 - Revêtement du mur extérieur | béton + enduit + peinture | Mur extérieur | Amiante non détecté | Résultat d'analyse | P601 |
| Rez de chaussée - Local 01- Revêtement du mur extérieur | béton + enduit + peinture | Mur extérieur | Amiante non détecté | Résultat d'analyse | P602 |
| Rez de chaussée - Local 06 - Revêtement du mur intérieur | béton + enduit + peinture | Mur intérieur | Amiante non détecté | Résultat d'analyse | P606 |

| Rez de chaussée - Local<br>13 - Revêtement des<br>gardes corps | béton + enduit +<br>peinture | Façade | | | P622 |
| Rez de chaussée - Local<br>010 - Revêtement du<br>mur intérieur | béton + enduit +<br>peinture | Mur intérieur | Amiante non<br>détecté | Résultat<br>d'analyse | P623 |
| Rez de chaussée - Local<br>012 - Terrasse -<br>Revêtement de sol | chape | Sol | Amiante non<br>détecté | Résultat<br>d'analyse | P624 |
| Rez de chaussée - Local<br>12 - Revêtement des<br>gardes corps | béton + enduit +<br>peinture | Façade | Amiante non<br>détecté | Résultat<br>d'analyse | P625 |
| Rez de chaussée - Local<br>12 - Revêtement de la<br>façade | enduit + peinture | Façade | Amiante non<br>détecté | Résultat<br>d'analyse | P626 |

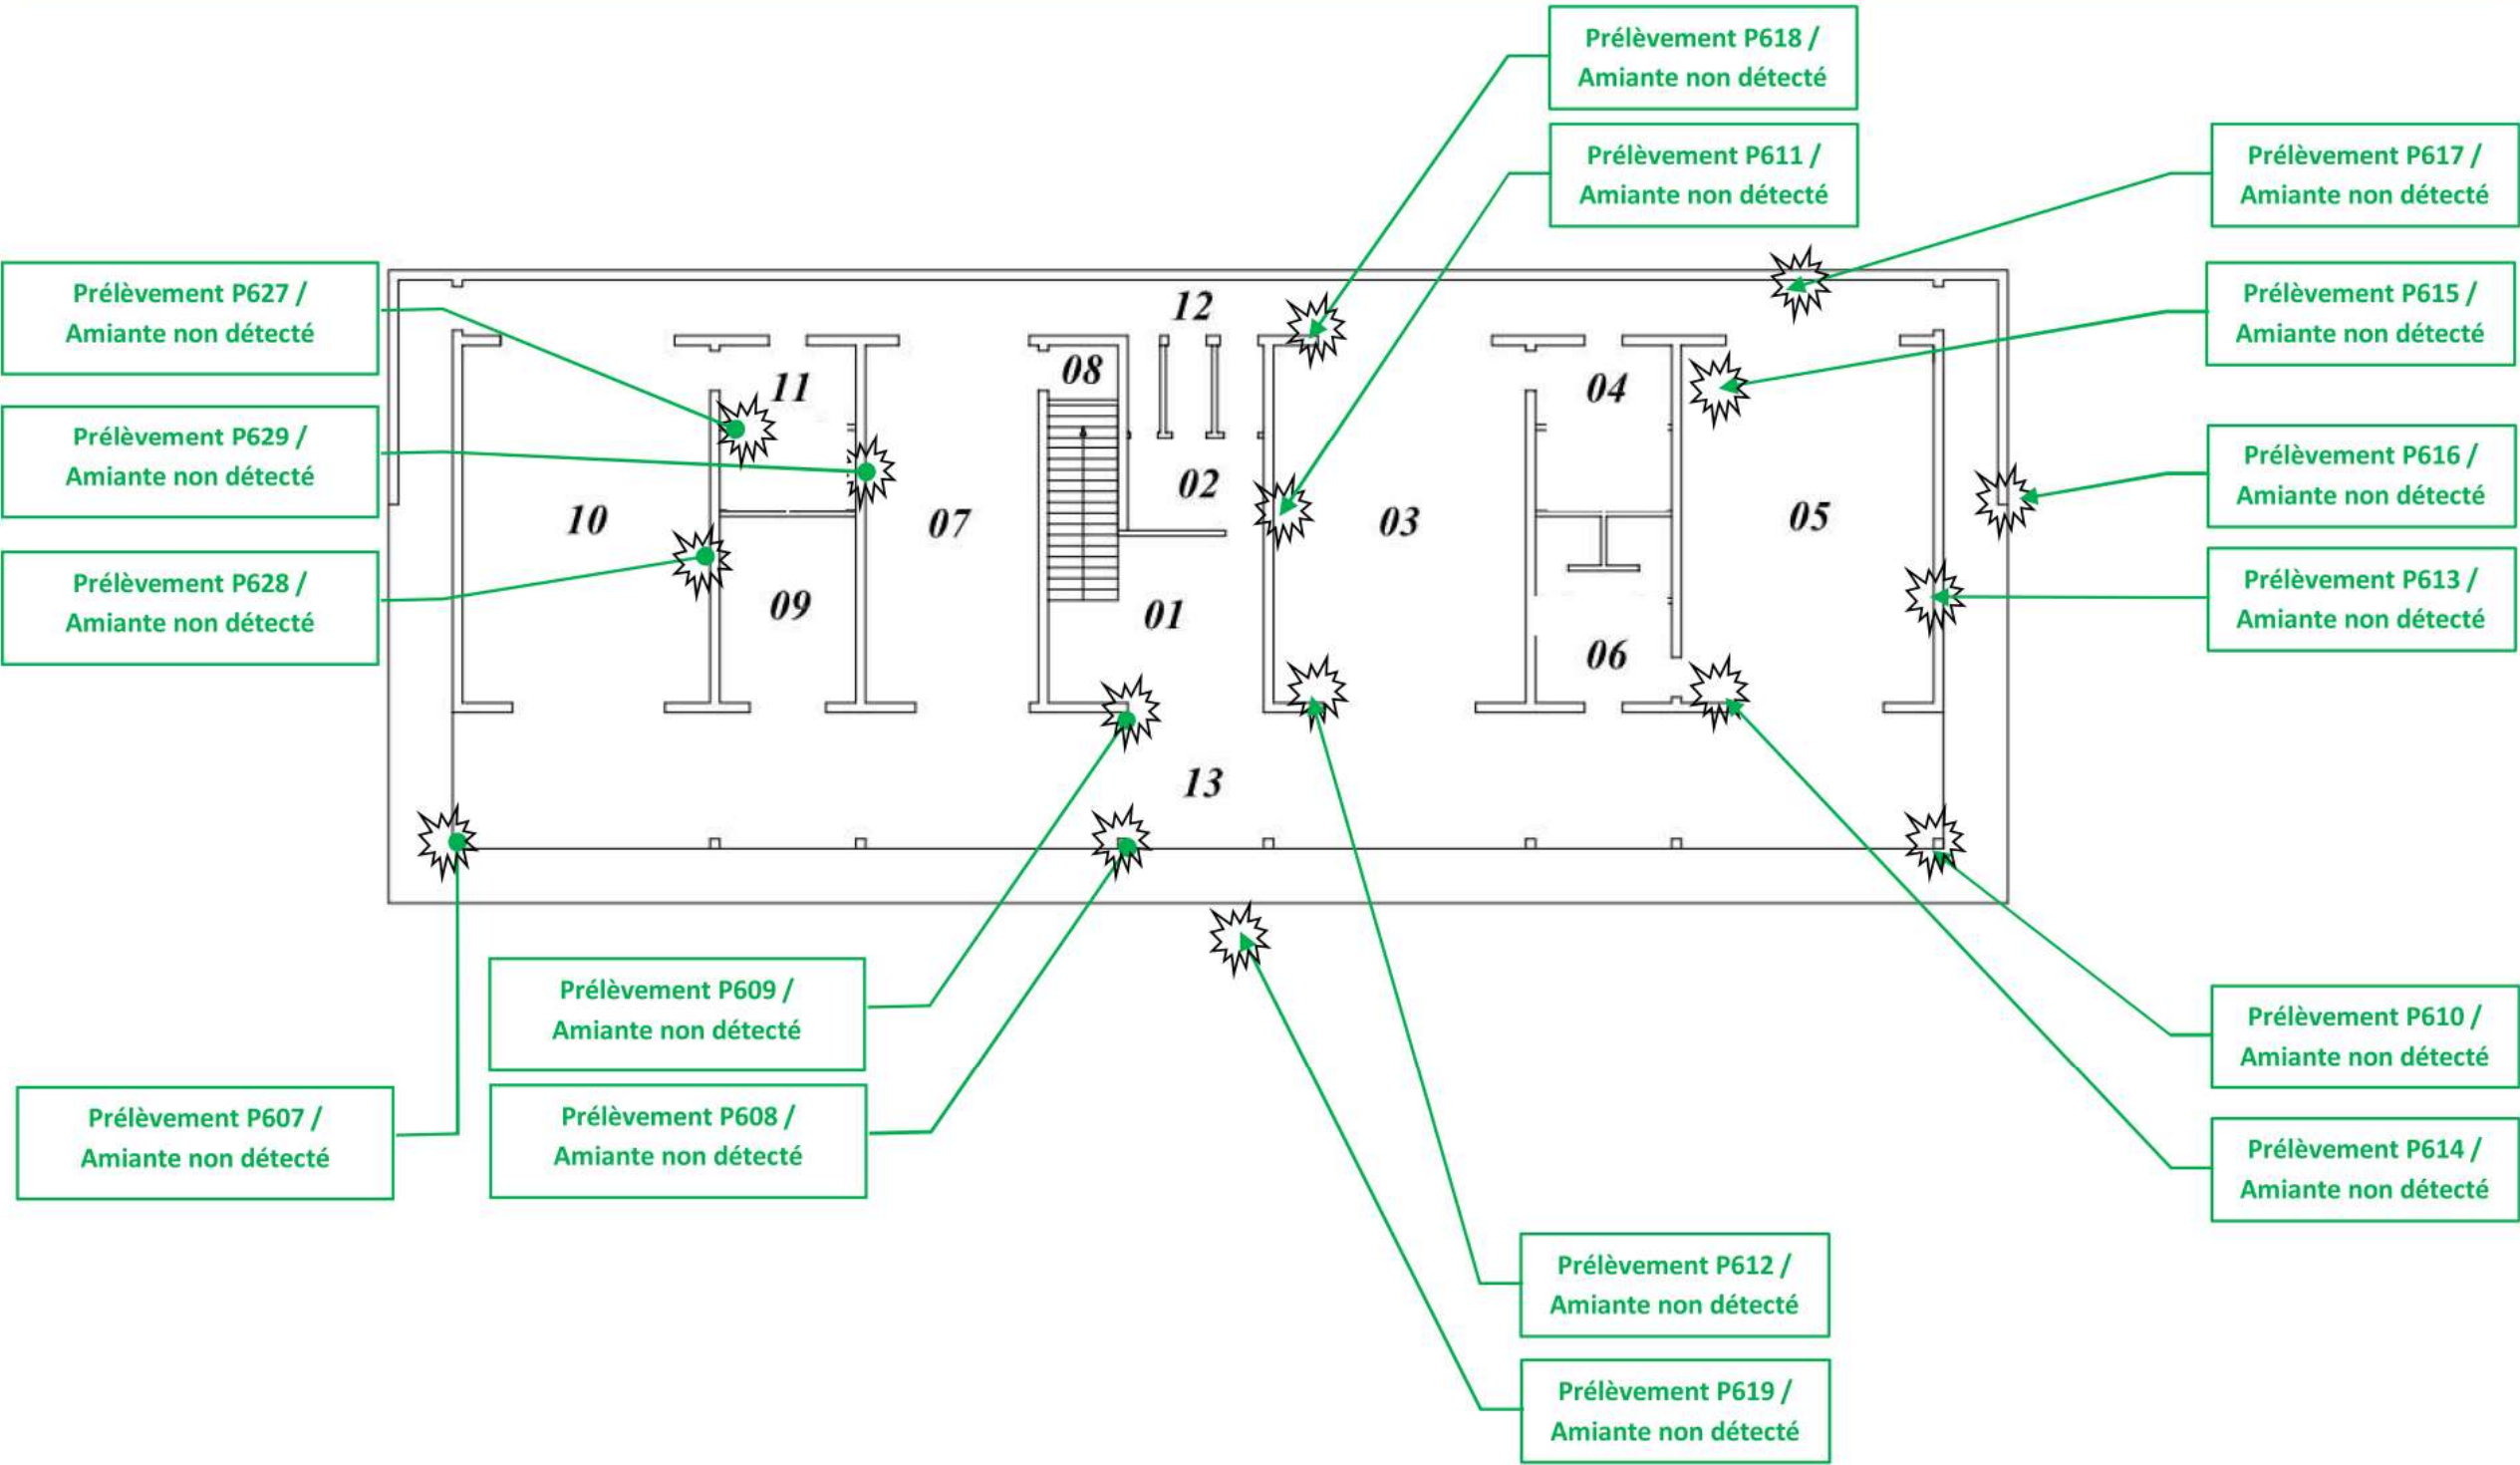
| BATIMENT FORM.01<br>Quartier Brière de l'Isle, Le Lamentin 97232, Martinique. | PLAN DE LOCALISATION DES PRELEVEMENTS – NIVEAU R-1 | NUMERO DE PLANCHE | 5 |

| Localisation | Composant de la construction | Partie du composant matériaux et produits | Résultat | Critère de décision | Référence analyse |
|---|---|---|---|---|---|
| Sous sol - Revêtement du poteau extérieur de la coursive | béton + enduit + peinture | Poteau extérieur | Amiante non détecté | Résultat d'analyse | P608 |

| Sous sol -1 - Local 07 -<br>Revêtement du mur<br>extérieur | béton + enduit +<br>peinture | Mur extérieur | Amiante non<br>détecté | Résultat<br>d'analyse | P609 |
| Revêtement de la<br>façade | béton + enduit +<br>peinture | Façade | Amiante non<br>détecté | Résultat<br>d'analyse | P610 |
| Sous sol -1 - Local 03 -<br>Revêtement de la<br>cloison intérieure | béton + enduit +<br>peinture | Cloison intérieure | Amiante non<br>détecté | Résultat<br>d'analyse | P611 |
| Sous sol -1 - Local 03 -<br>Revêtement du mur<br>intérieur | béton + enduit +<br>peinture | Mur intérieure | Amiante non<br>détecté | Résultat<br>d'analyse | P612 |
| Sous sol - 1- Local 05 -<br>Revêtement de la<br>cloison intérieure | béton + enduit +<br>peinture | Cloison intérieure | Amiante non<br>détecté | Résultat<br>d'analyse | P613 |
| Sous sol -1 - Local 05 -<br>Revêtement du mur<br>intérieur | béton + enduit +<br>peinture | Mur intérieur | Amiante non<br>détecté | Résultat<br>d'analyse | P614 |
| Sous sol -1 - Local 05 -<br>Revêtement du plafond | béton + enduit +<br>peinture | plafond | Amiante non<br>détecté | Résultat<br>d'analyse | P615 |
| Sous sol -1 -<br>Revêtement du mur<br>extérieur | béton + enduit +<br>peinture | Mur extérieur | Amiante non<br>détecté | Résultat<br>d'analyse | P616 |
| Sous sol -1 - Galerie -<br>Revêtement du mur<br>intérieur | béton + enduit +<br>peinture | Mur intérieur | Amiante non<br>détecté | Résultat<br>d'analyse | P617 |
| Sous sol -1 - Galerie -<br>Revêtement du mur<br>intérieur | béton + enduit +<br>peinture | Mur intérieur | Amiante non<br>détecté | Résultat<br>d'analyse | P618 |
| Sous sol -1 - Palier<br>extérieur - Revêtement | chape + colle carrelage<br>+ carrelage | Sol | Amiante non<br>détecté | Résultat<br>d'analyse | P619 |

| Sous sol -1 - Bureau 09 -<br>Revêtement du mur<br>intérieur | béton + enduit +<br>peinture | Mur intérieur | Amiante non<br>détecté | Résultat<br>d'analyse | P627 |
| Sous sol -1 - Bureau 10 -<br>Revêtement du mur<br>intérieur | béton + enduit +<br>peinture | Mur intérieur | Amiante non<br>détecté | Résultat<br>d'analyse | P628 |

| Sous sol -1 - Bureau 07 -<br>Revêtement du mur<br>intérieur | béton + enduit +<br>peinture | Mur intérieur | Amiante non<br>détecté | Résultat<br>d'analyse | P629 |
| Sous sol -1 -<br>Revêtement du plafond | béton + enduit +<br>peinture | Plafond | Amiante non<br>détecté | Résultat<br>d'analyse | P630 |

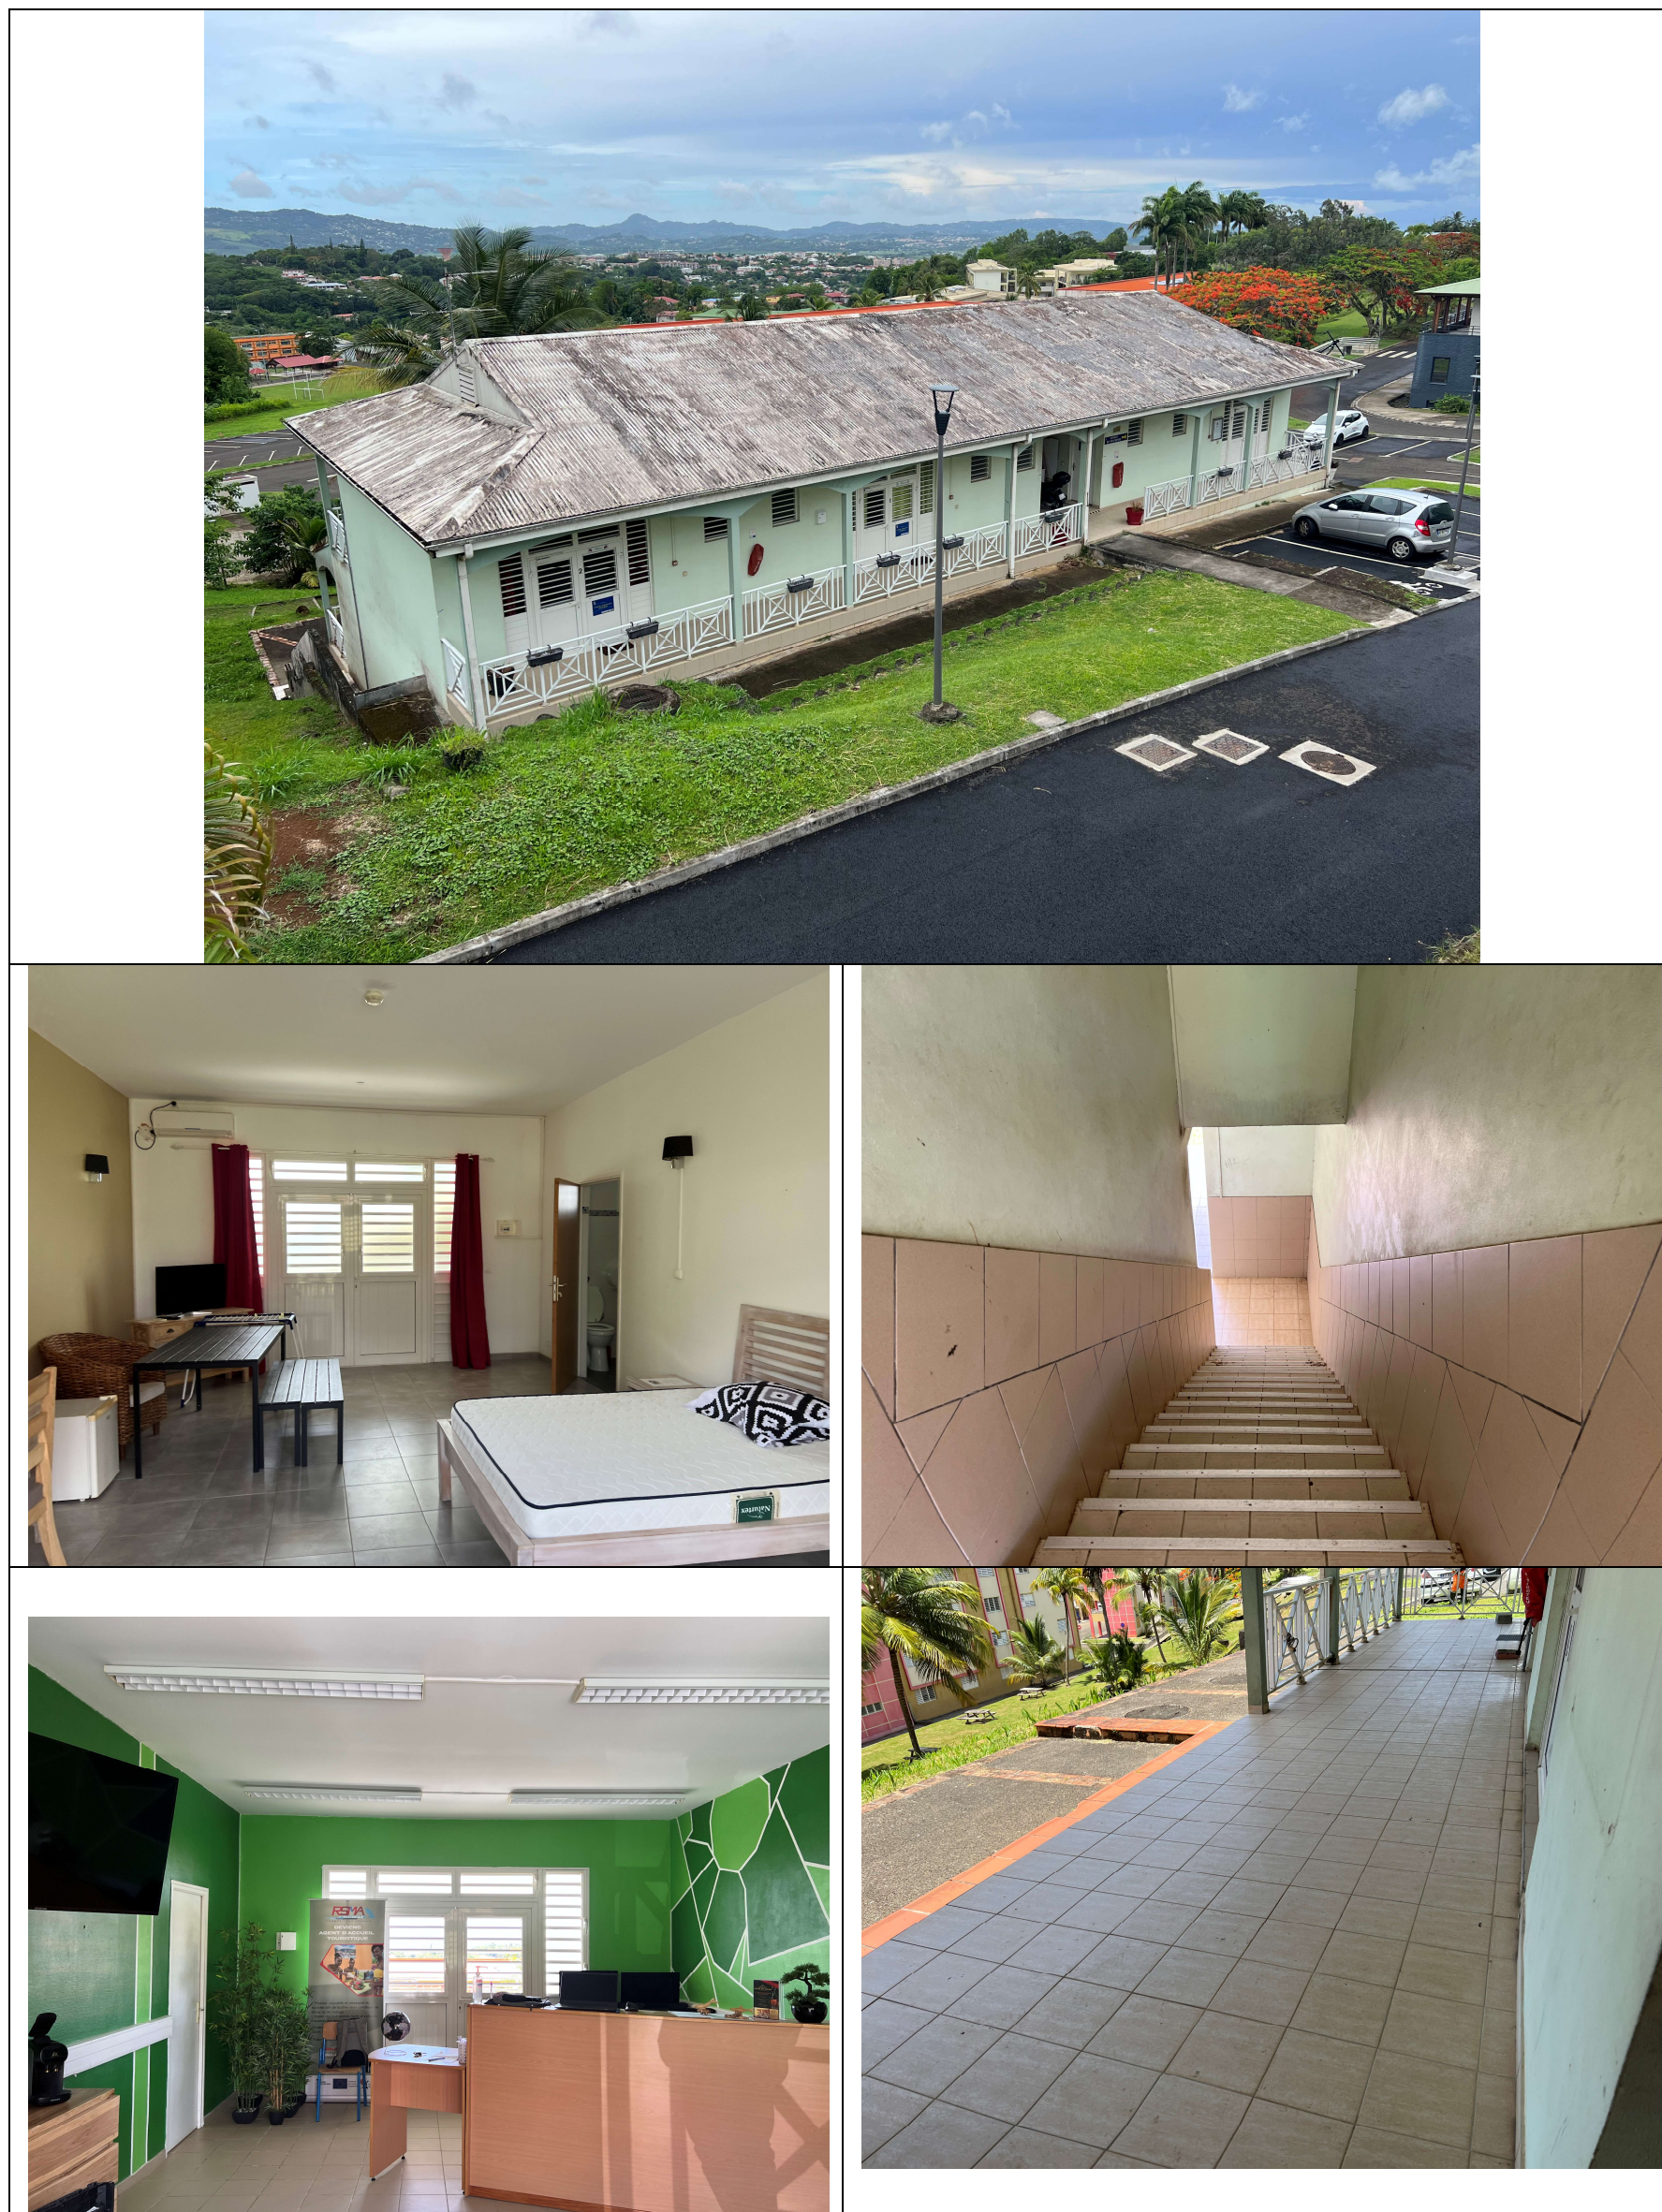
Produits qui par nature ne contiennent pas de fibre d'amiante
