**REGIMENT DU SERVICE  
MILITAIRE ADAPTE DE LA  
MARTINIQUE**

**INSTALLATION DE PANNEAUX  
PHOTOVOLTAÏQUES -  
ENSEMBLE ALIMENTATION  
LOISIR**

**Diagnostic Structurel de  
la Charpente**

**26/11/24 - INDICE B**

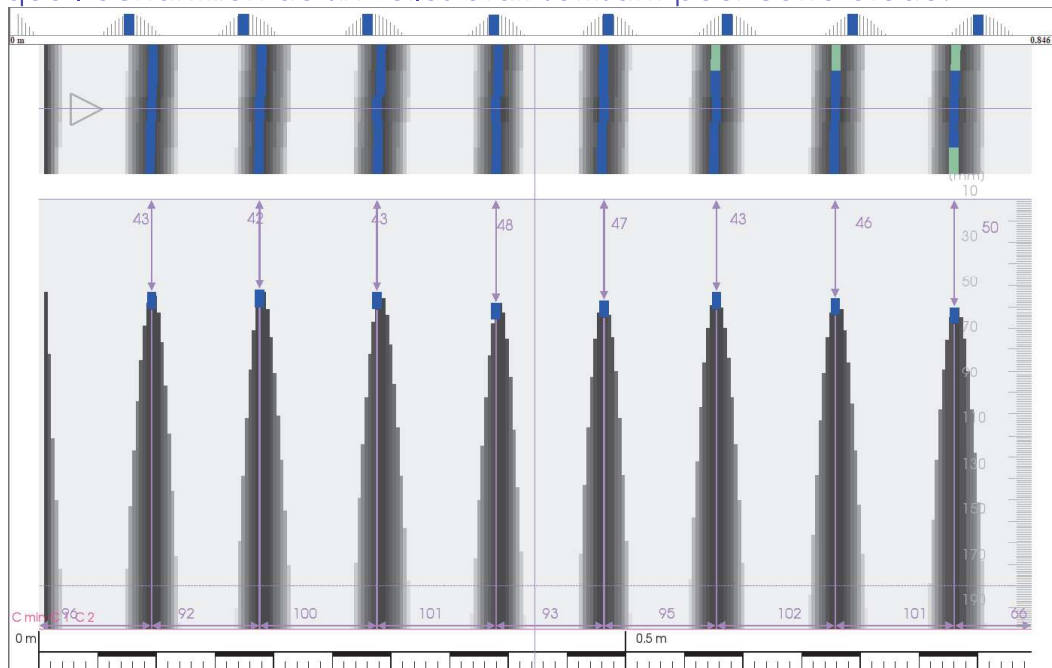
Les scans montrent que les voiles sont effectivement ferrailés. Les armatures sont de 8 mm de diamètre. Les barres verticales (voir figure 1) sont espacées de 10 cm et les barres horizontales (voir figure 2) sont espacées de 20 cm. Ceci correspond à un treillis TR 14.

Figure 1 - Scan des barres verticales d'un voile

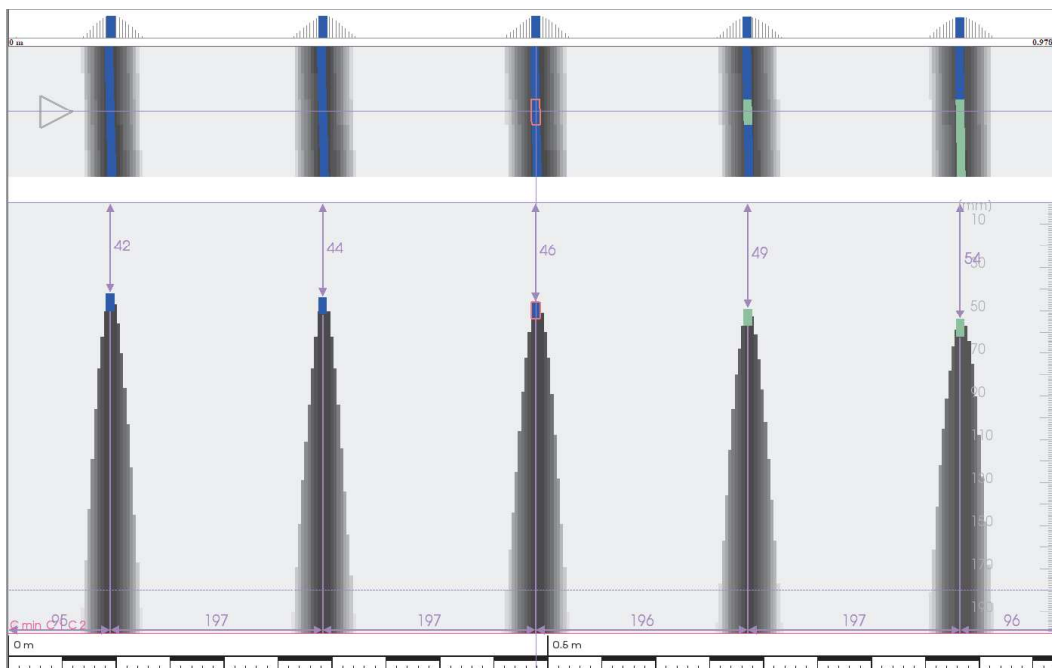
Figure 2 - Scan des barres horizontales d'un voile

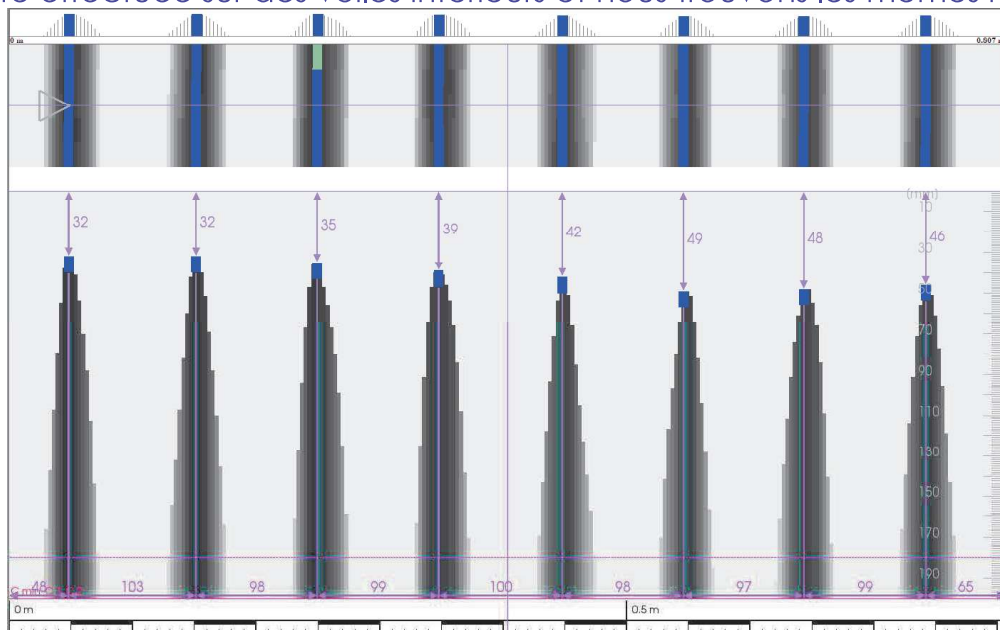
Nous avons aussi vérifié la présence de 2 lits d'armatures par voile en réalisant des scans des deux côtés d'un même voile. Les voiles ayant une épaisseur de 18 cm présentent un lit d'armature avec un enrobage de 42 mm en moyenne (voir figure 3) et un autre lit avec un enrobage de 55 mm en moyenne (voir figure 4). Nous pouvons donc conclure sur la présence de deux lits d'armature. Cette vérification a aussi été effectuée sur des voiles intérieurs et nous trouvons les mêmes résultats.

Figure 3 - Scan des barres verticales du voile dans l'axe 6 à l'intérieur du bâtiment

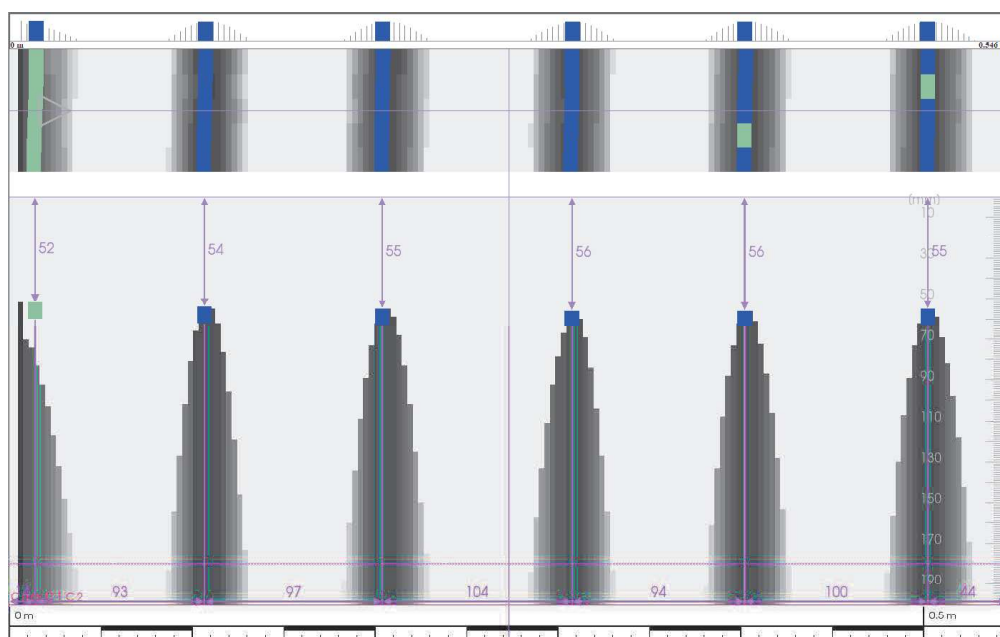
Figure 4 - Scan des barres verticales du voile dans l'axe 6 à l'extérieur du bâtiment

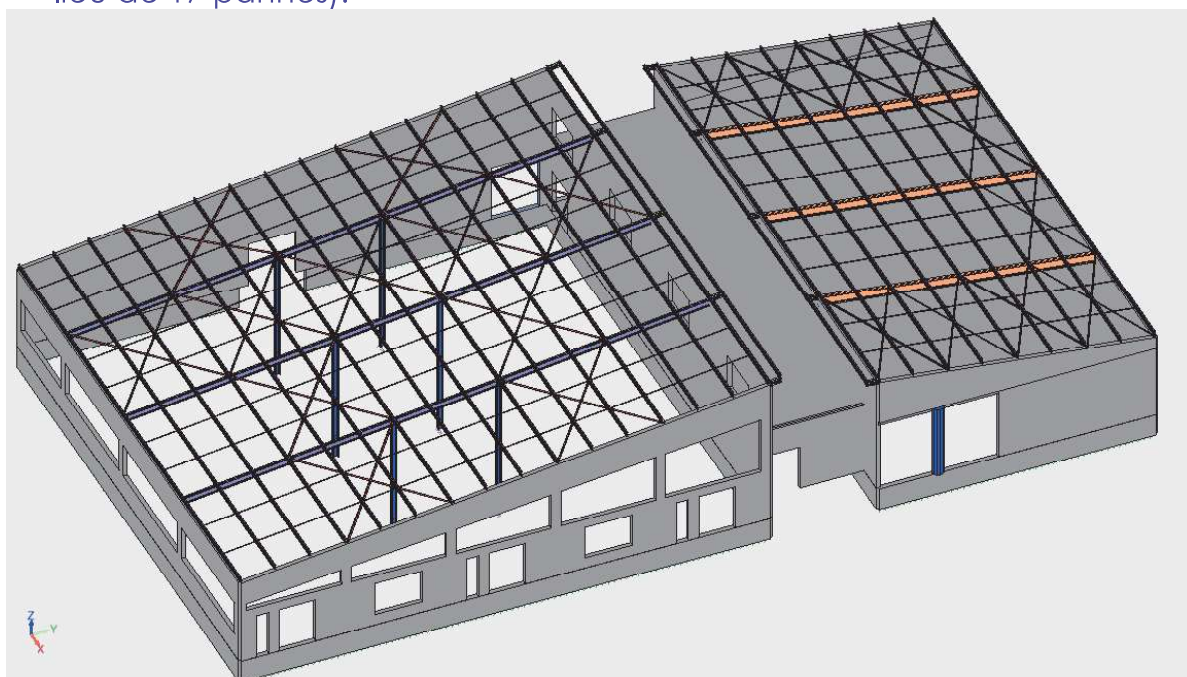
- Dans les plans D.C.E. un appui intermédiaire est prévu au milieu du IPE 400 (voir poutres orange ci-dessous) ;
- Dans les plans D.C.E. il y a une deuxième poutre avec une pente de 7.5 % « rampant de charpente » qui renforce les IPE 270 (voir poutres violettes ci-dessous).
- Dans les plans D.C.E. des jarrets sont prévus aux extrémités des IPE 270 (voir poutres violettes ci-dessous) et aux extrémités des IPE 400 (voir poutres orange ci-dessous).
- Dans les plans D.C.E. il y a deux pannes en plus sur le versant gauche, ce qui donne un espacement des pannes de 1.31 m et non 1.49 m (19 pannes au lieu de 17 pannes).

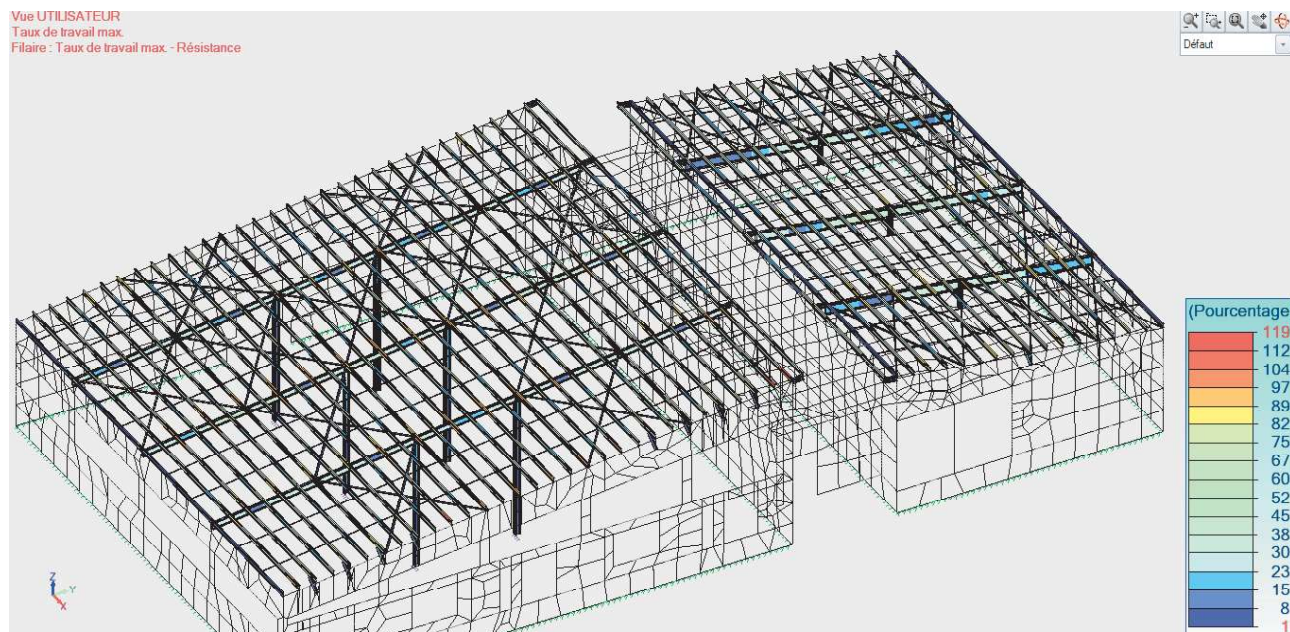
Dépassement très ponctuel de 19% sur 3 pannes peut être négligé.

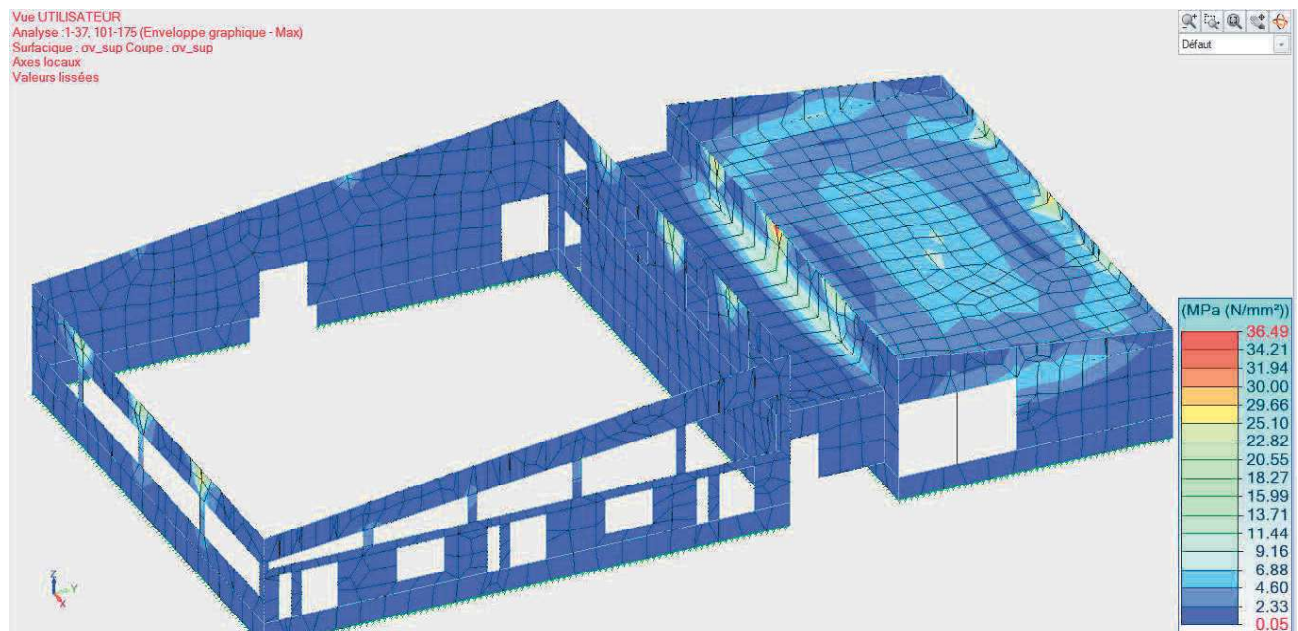
Contrainte très ponctuellement supérieure à 30 MPa peut être négligée.

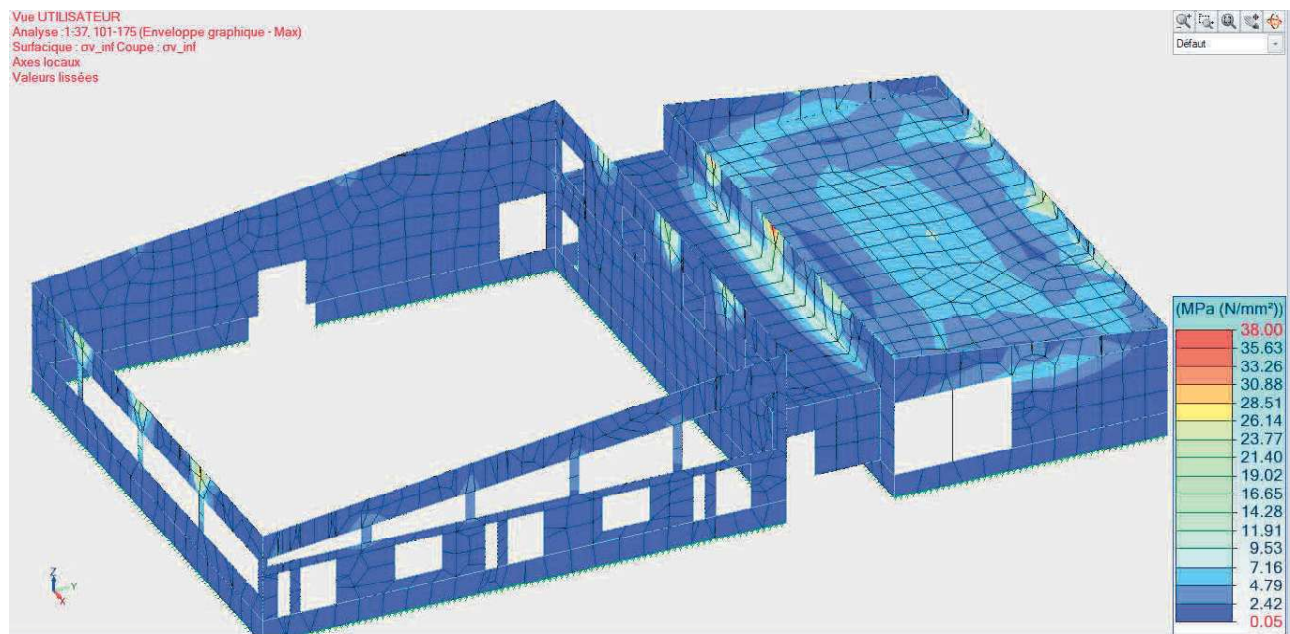
Contrainte très ponctuellement supérieure à 30 MPa peut être négligée.

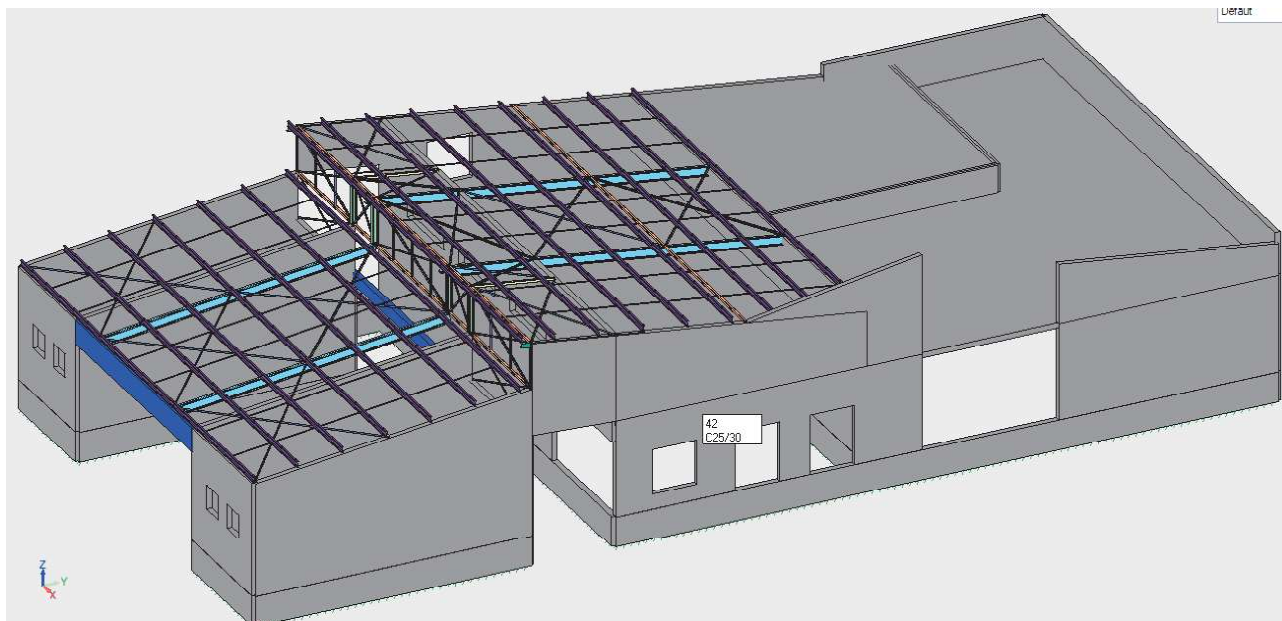
- Dans les plans D.C.E. les appuis intermédiaires (voir poteaux verts ci-dessous) sont descendu jusqu'à la poutre en béton armé.
- Dans les plans D.C.E. des jarrets sont prévus aux extrémités des IPE 300 (voir poutres bleu clair ci-dessous).
- Dans les plans D.C.E. il y a une panne de plus sur le versant gauche, ce qui donne un espacement des pannes de 1.31 m et non de 1.49 m (8 pannes au lieu de 7).

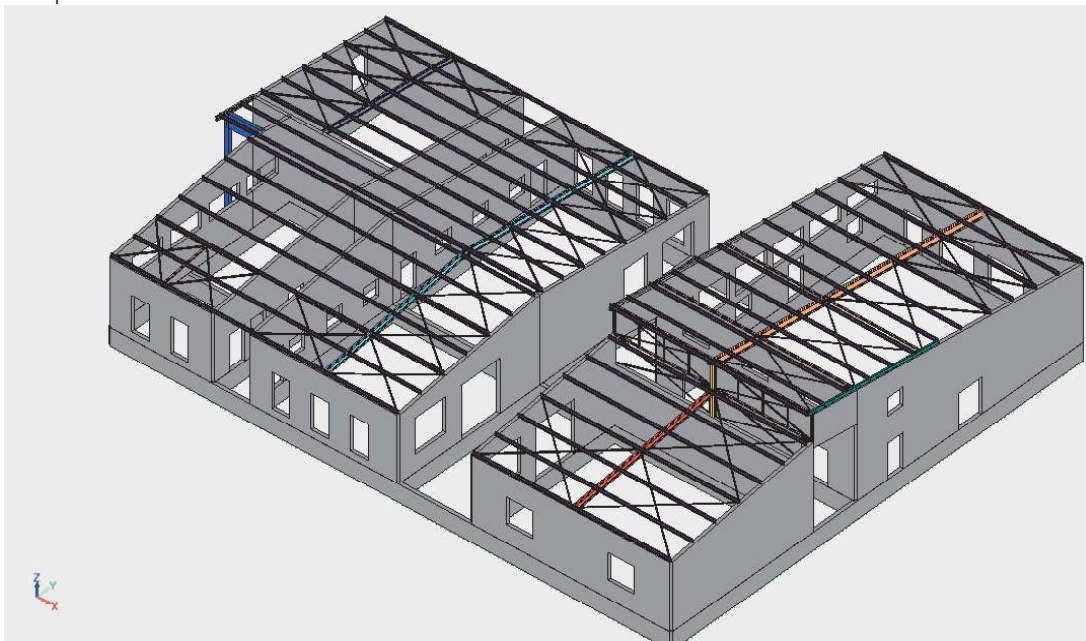
- Dans les plans D.C.E. il y a une deuxième poutre avec une pente de 7.5 % « rampant de charpente » qui renforce l'IPE 400 (voir poutre orange ci-dessous) ;
- Dans les plans D.C.E. des jarrets sont prévus aux extrémités des IPE 300 (voir poutres bleu clair ci-dessous) et aux extrémités du IPE 400 (voir poutre orange ci-dessous) et du IPE 330 (voir poutre rouge ci-dessous).
- Dans les plans D.C.E. il y a une panne en plus sur le versant droit (15 pannes au lieu de 14) et sur le versant gauche (8 pannes au lieu de 7) de la charpente 3. Avec une panne en plus, l'espacement serait de 1.31 m et non de 1.49.
- Dans les plans D.C.E. il y a une panne en plus sur le versant gauche (8 pannes au lieu de 7) de la charpente 4. Avec une panne en plus, l'espacement serait de 1.31 m et non de 1.49.

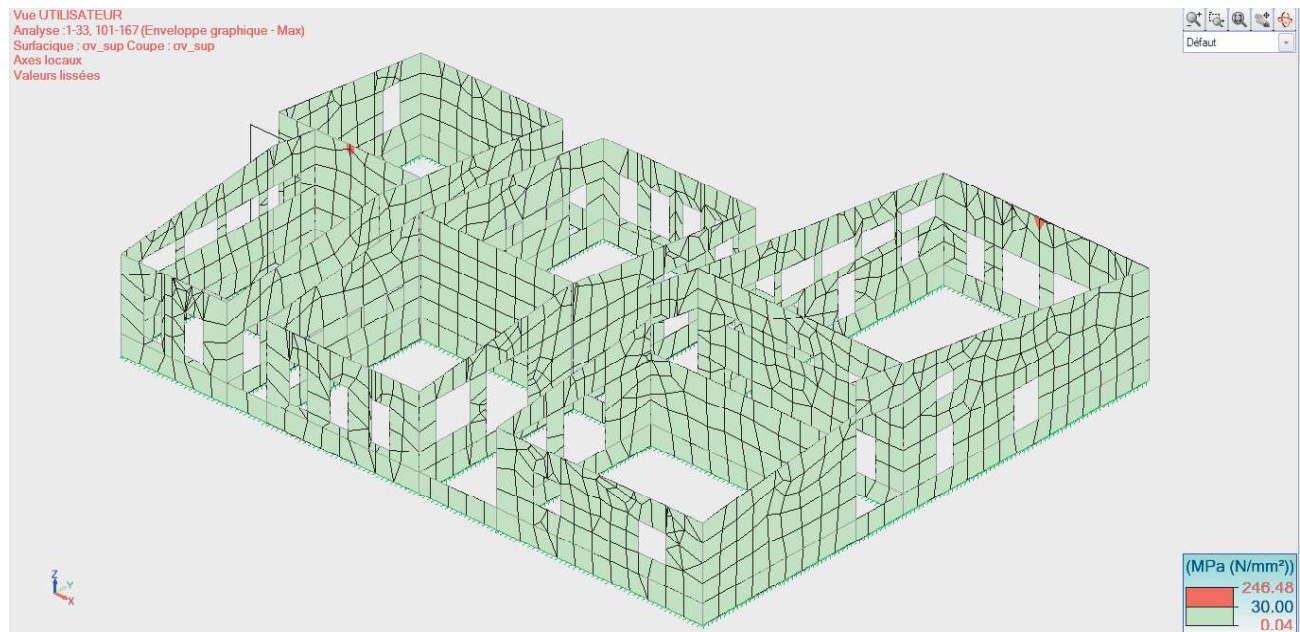
Contrainte très ponctuellement supérieure à 30 MPa peut être négligée.

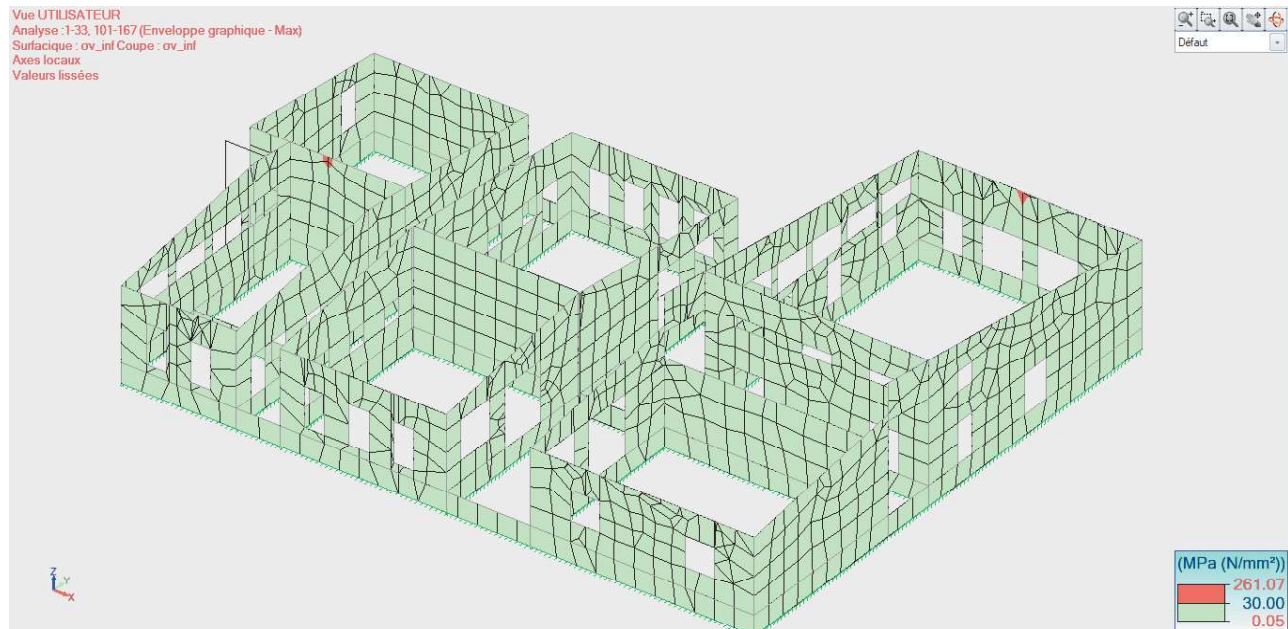
Contrainte très ponctuellement supérieure à 30 MPa peut être négligée.

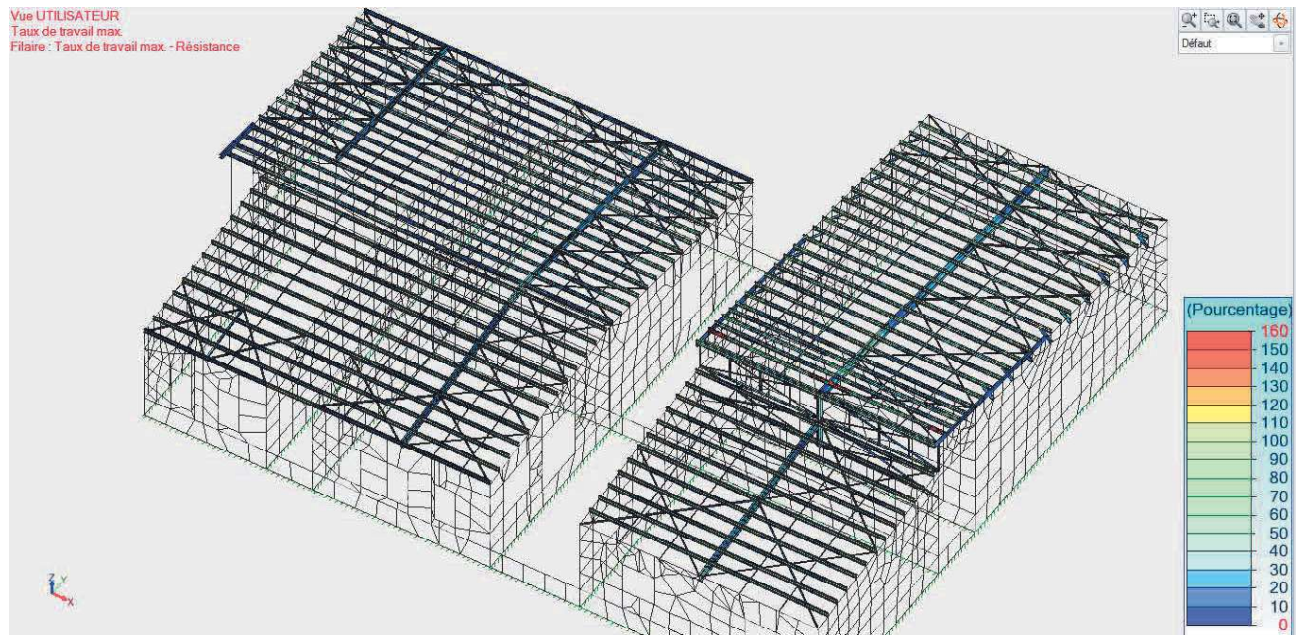
Dépassement très ponctuel de 60% sur 5 pannes peut être négligé.

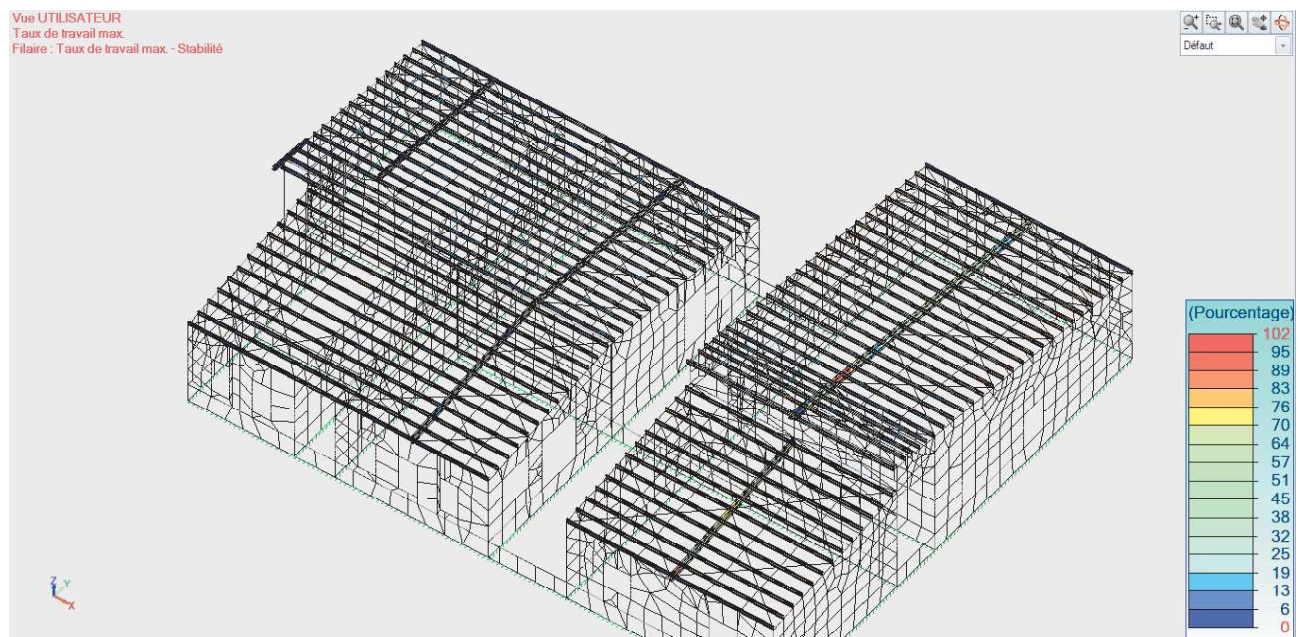
Dépassement très ponctuel de 2% sur 1 seule panne peut être négligé.

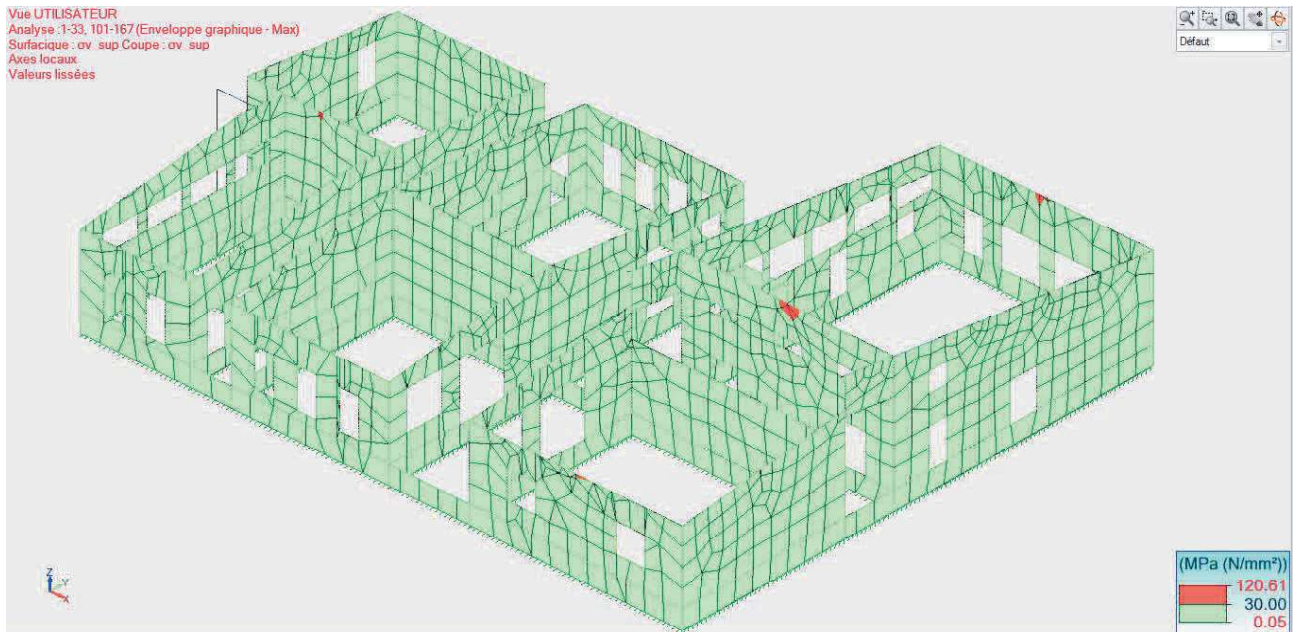
Contrainte très ponctuellement supérieure à 30 MPa peut être négligée.

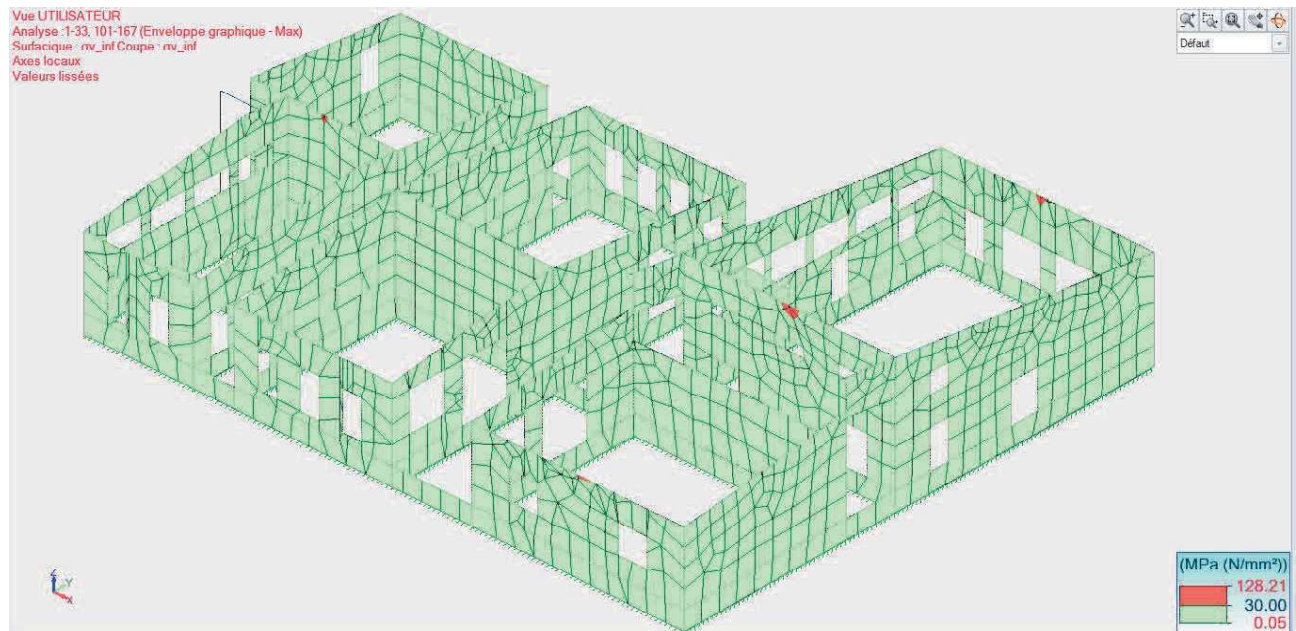
Contrainte très ponctuellement supérieure à 30 MPa peut être négligée.

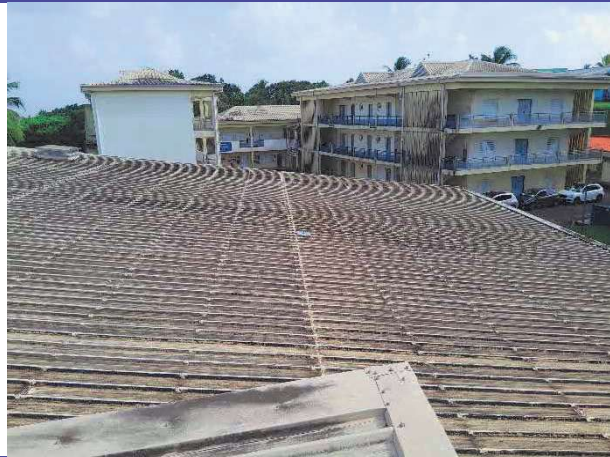
Couverture en bac acier nervuré en bon état.

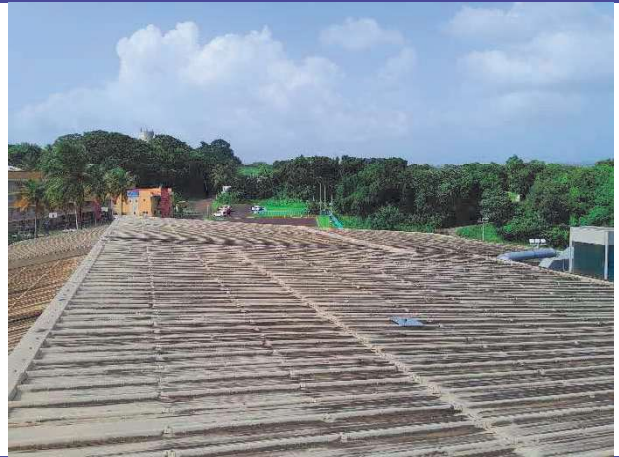
Couverture en bac acier nervuré en bon état.

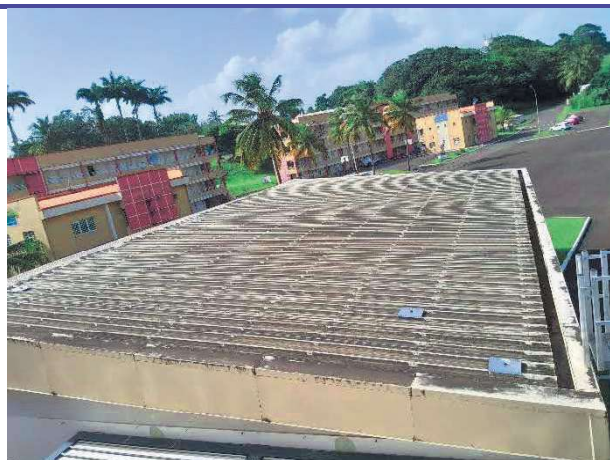
Couverture en bac acier nervuré en bon état.

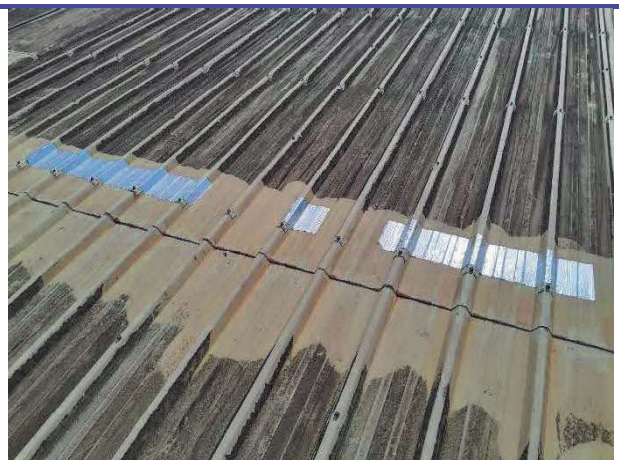
Couverture avec quelques points de réparation. On voit que la couverture peut facilement être nettoyée au kärcher.

- Nettoyage au kärcher de toute la couverture en bac acier.
- Vérification de l'étanchéité de la couverture au niveau des infiltrations d'eau visibles à l'intérieur du bâtiment.
- Traitement de la couverture en bac acier et des gouttières contre la corrosion.
- Peinture de la couverture en bac acier.

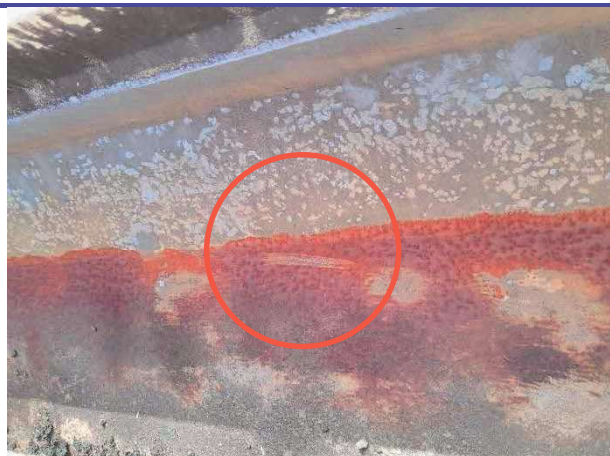
Points de rouille dans les gouttières. On voit que la rouille part facilement en grattant. Le nettoyage et un traitement sont conseillés.

- Quelques points de rouille.
- Quelques points d'infiltration d'eau.

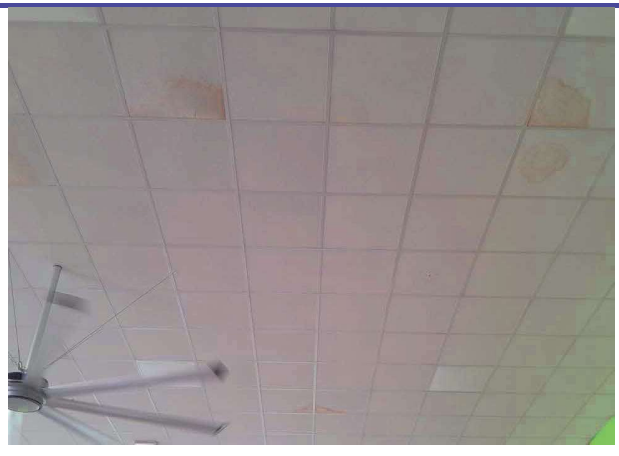
Quelques points d'infiltration ont été observés, une vérification de l'étanchéité et des réparations ponctuelles de la tôle sont conseillées.
