**Région de gendarmerie Hauts-de-France**  
Division de l'appui opérationnel  
Bureau de l'Immobilier et du Logement

## **RAPPORT CONSTAT DES TOITURES TERRASSES**

**30 Juin 2026**

EGM 17/9 Hirson  
Caserne « MDC POLLITOT »  
140 rue Albert 1<sup>er</sup>  
02500 HIRSON

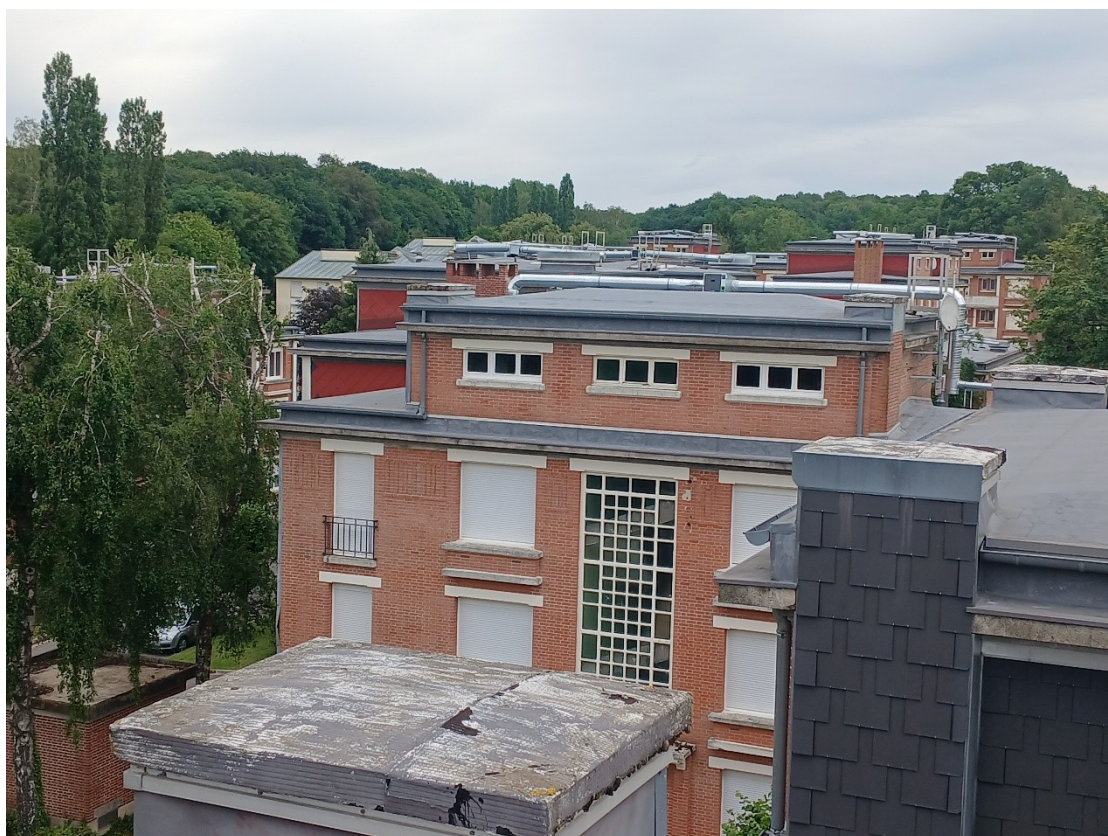
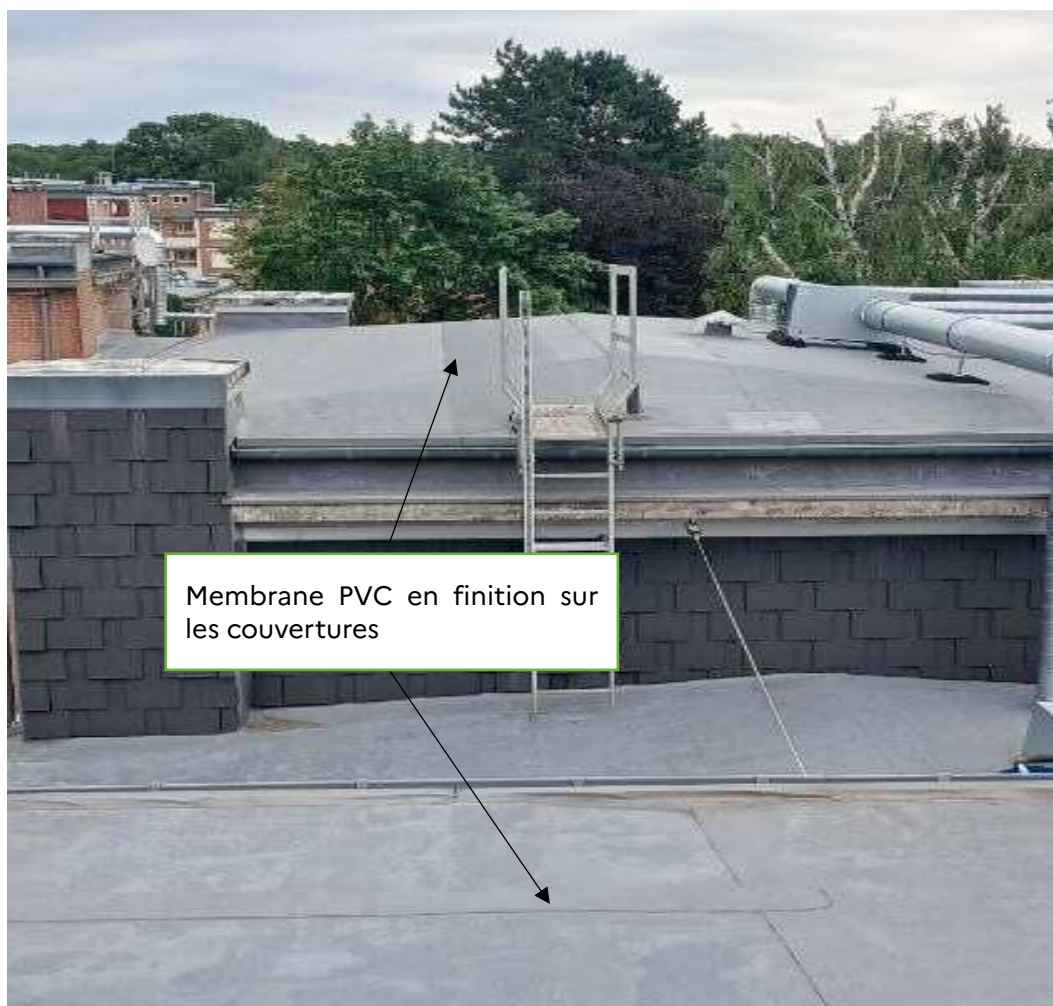
- Les couvertures sont posées sur une charpente métallique, nous supposons un bac et une étanchéité isolée en membrane PVC.

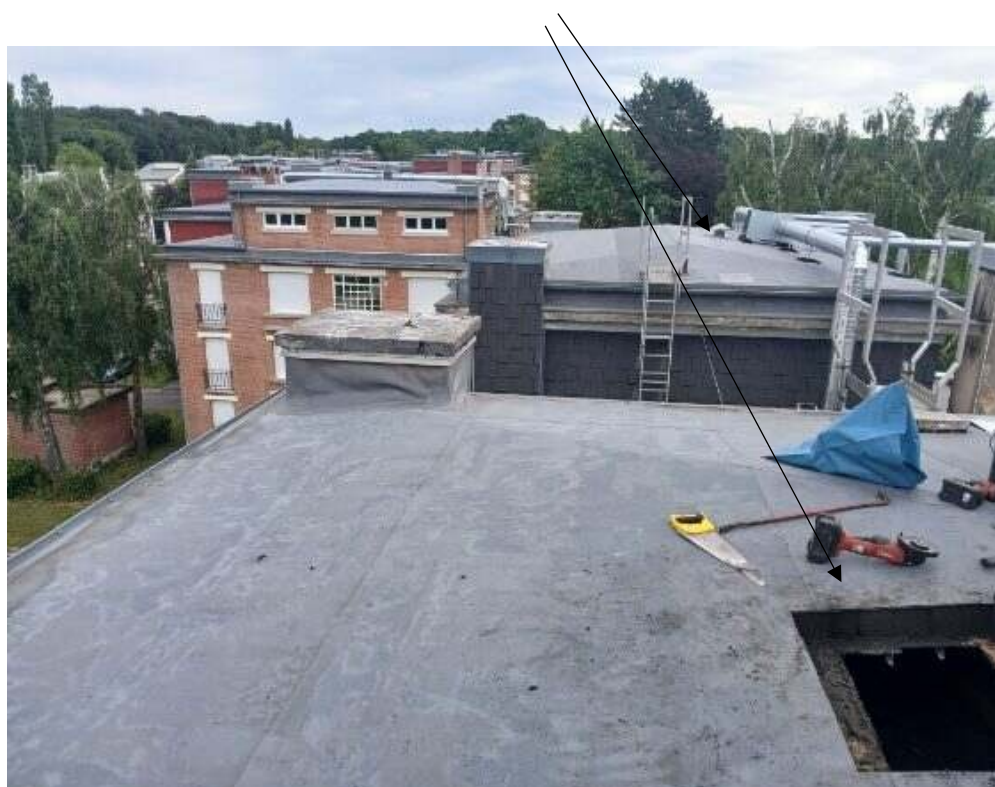
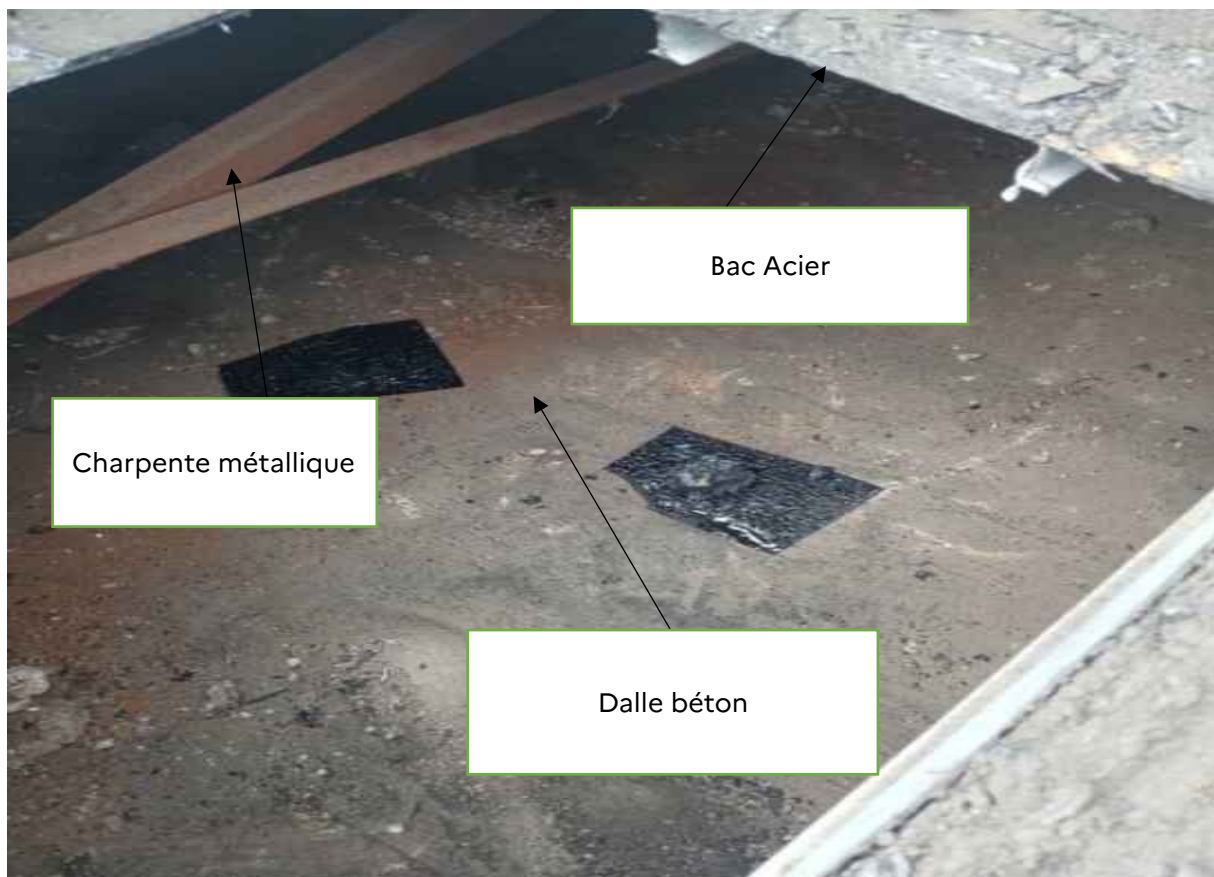
Nous avons effectué un sondage au point le plus haut de la couverture

**Lors de notre sondage nous avons constaté qu'entre la charpente métallique est le bac, il y a un vide non isolé d'une hauteur au faîtage de 90 cm.**

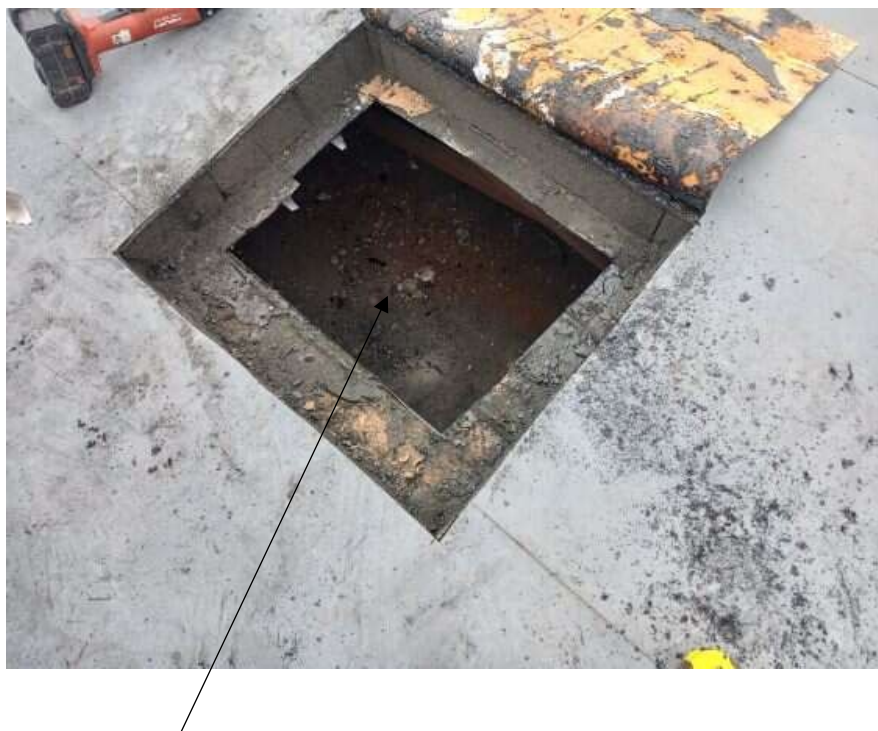
**Présence d'humidité dans le vide d'air**

- Lors de notre sondage, il a été constaté :
  - La présence d'eau stagnante dans le vide d'air d'environ 90 cm.
  - Des traces d'humidité importantes laissant supposer des infiltrations d'eau et/ ou de la condensation.

- Nous vous préconisons le remplacement complet de la toiture.

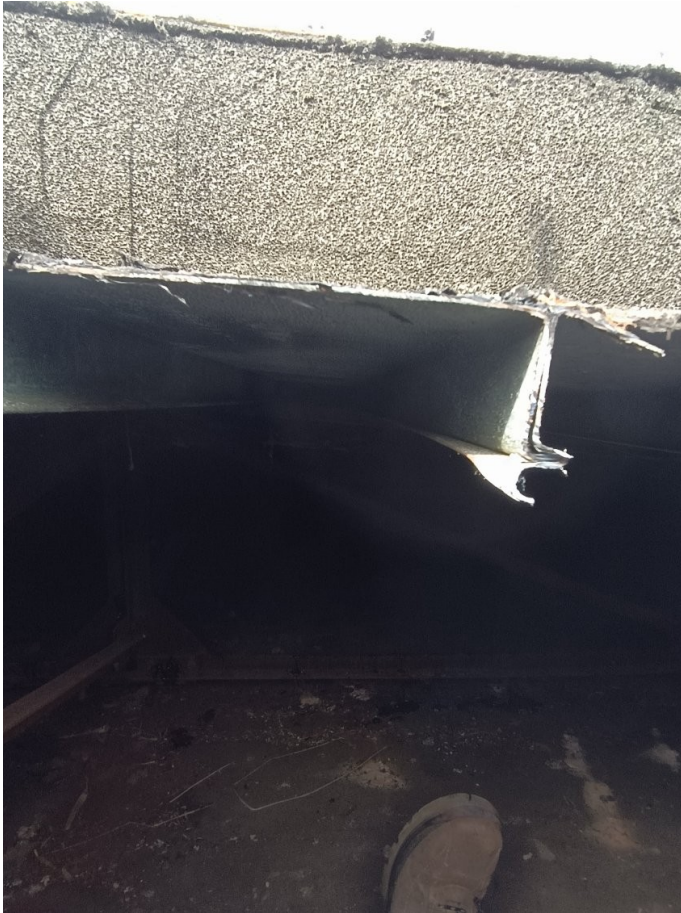
- Un bac **dont nous ne connaissons pas le type ?**

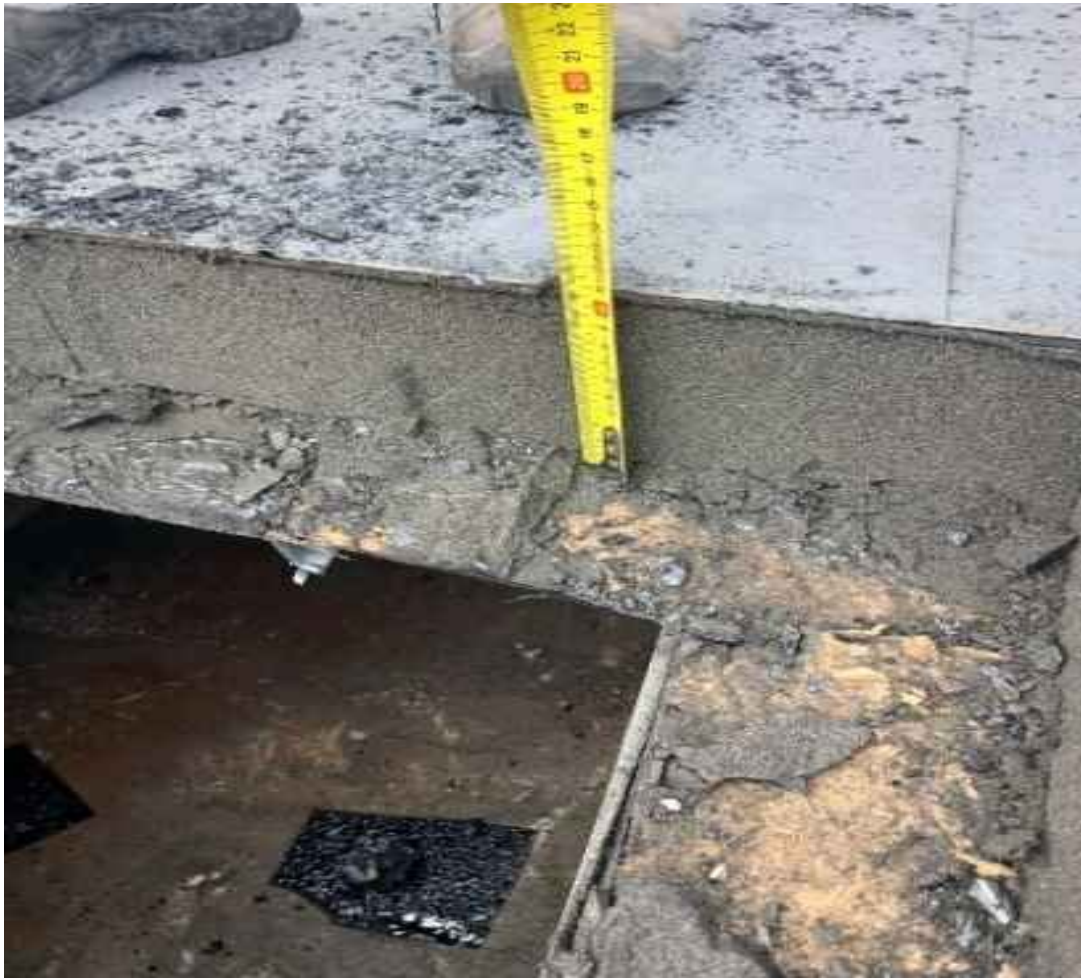
- Nous avons un pare-vapeur
- Nous avons un isolant en verre cellulaire de type FOAMGLAS, d'épaisseur 100 mm avec un  $R = 2.00 \text{ m}^2 \text{ K/W}$ .

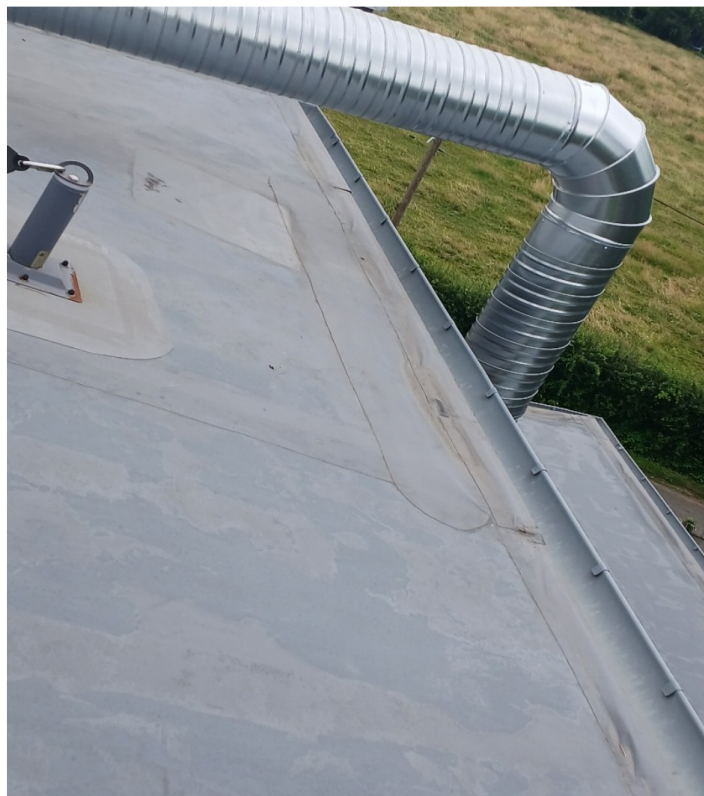
- Un étanchéité membrane PVC collée.

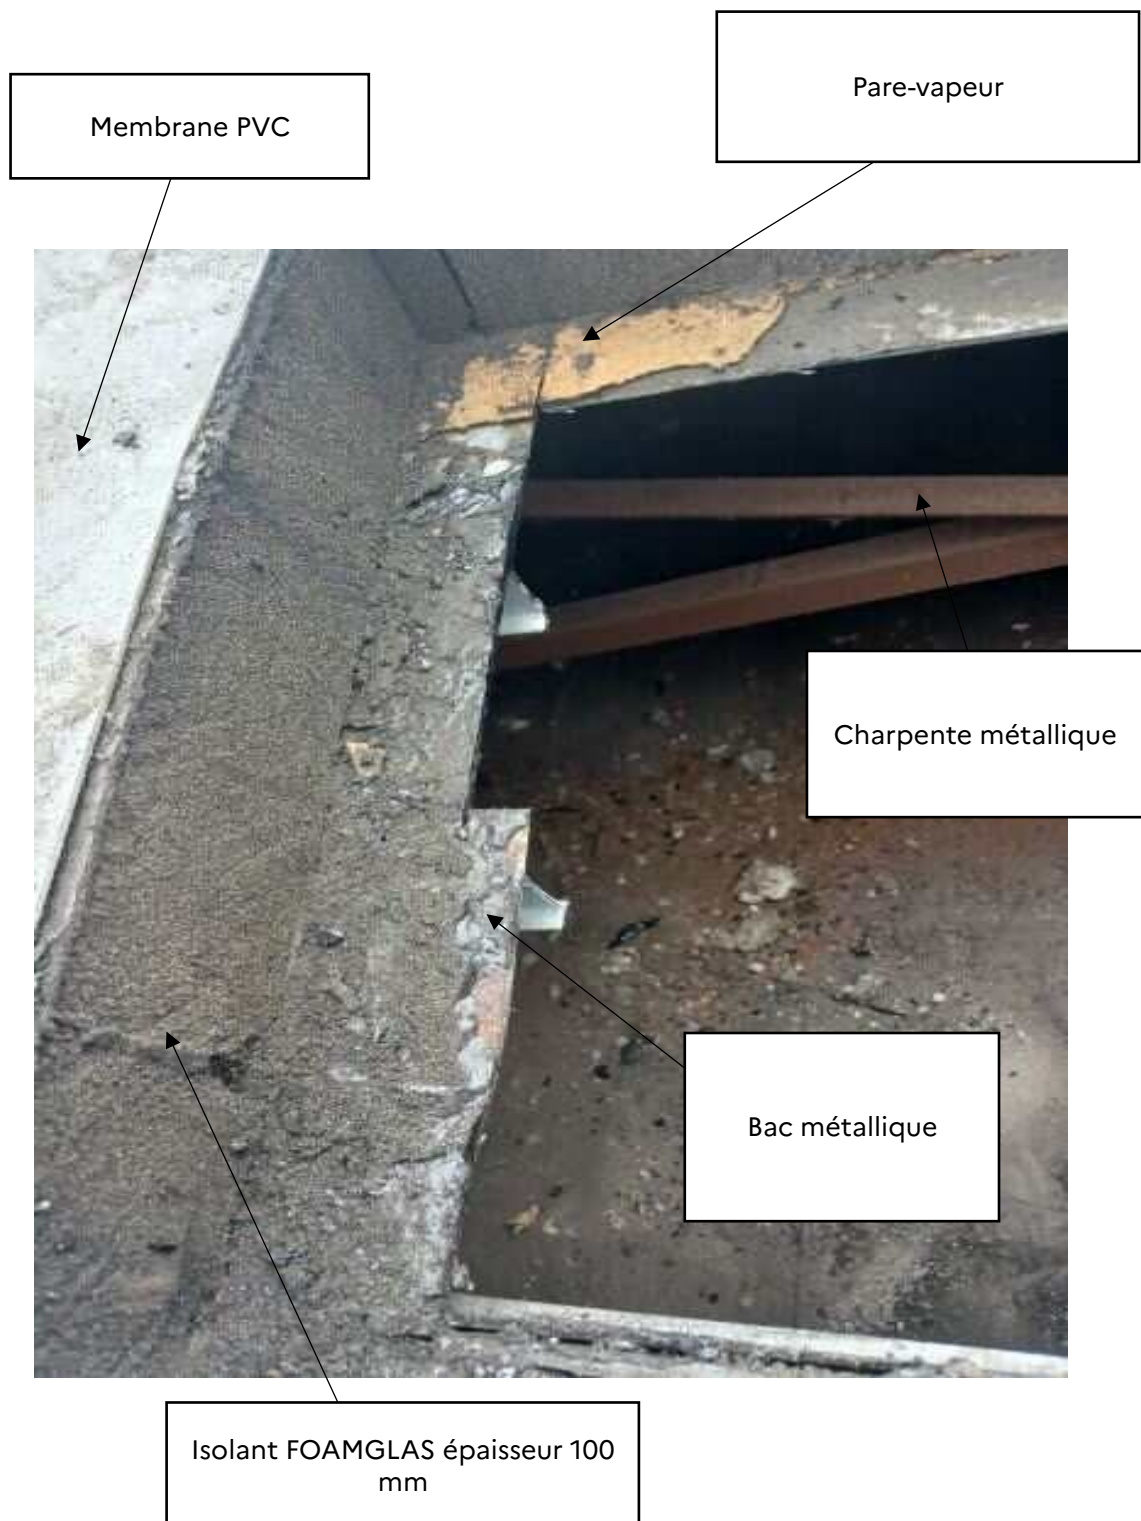
En résumé, veuillez trouver ci-joint la composition de vos couvertures :

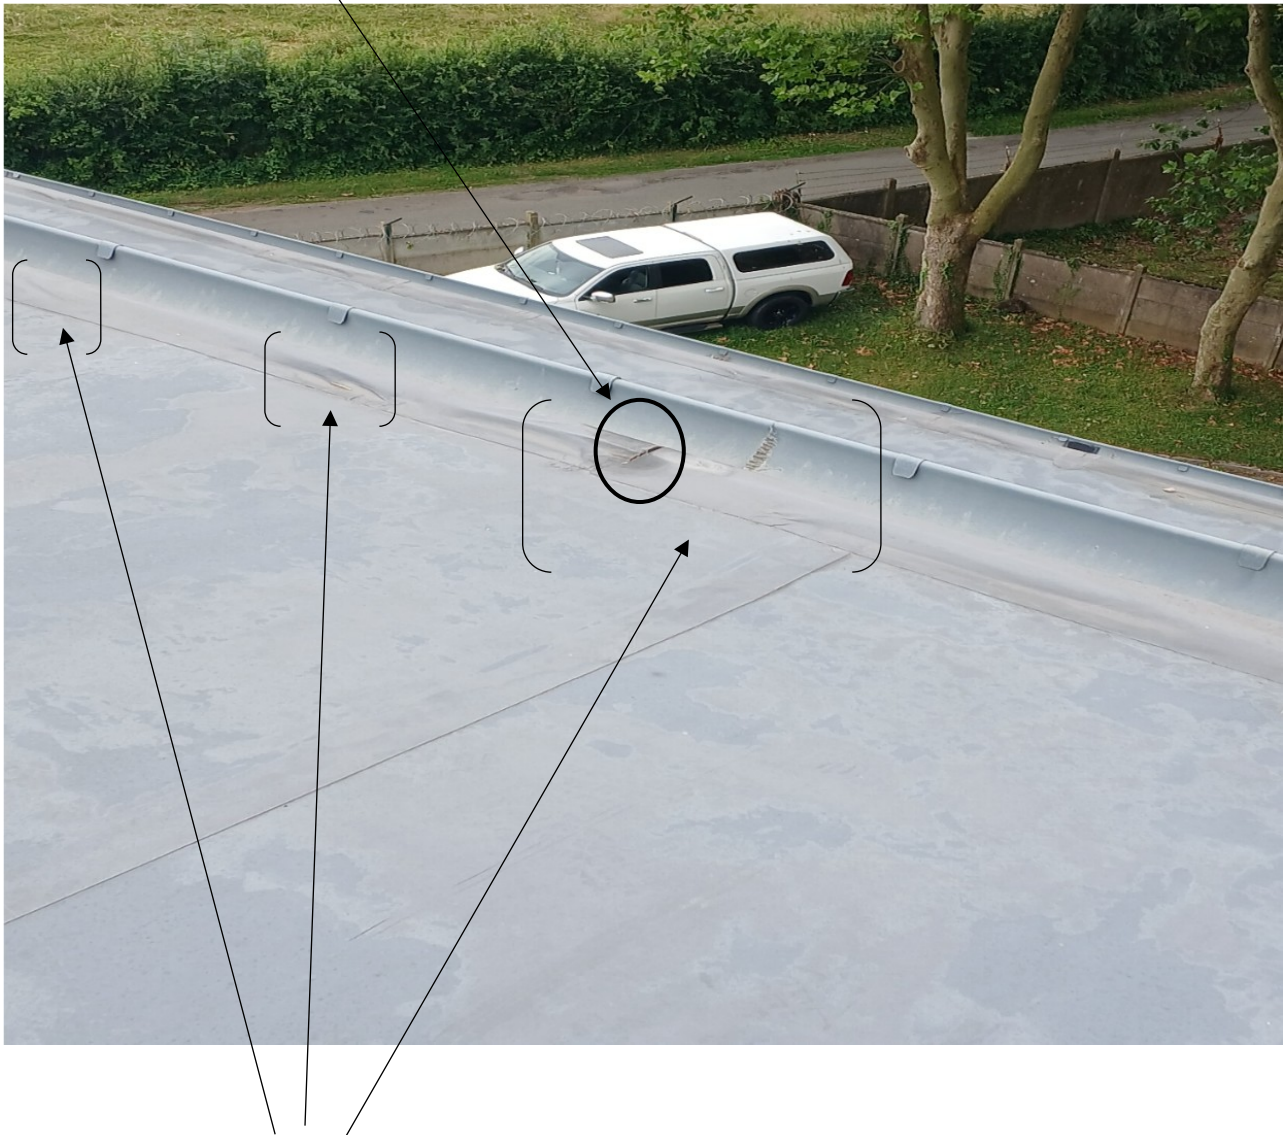
De plus nous avons également constaté au niveau des bandes d'égouts sont percées à plusieurs endroits.

Les bandes d'égouts comportent des bosses sous le complexe, ce qui peut indiquer une présence d'eau sous la membrane PVC.
