## DOSSIER DE DIAGNOSTIC TECHNIQUE

**Référence : 002EX255931-1**  
A communiquer pour toute correspondance  
Réalisé le : 18/06/2026  
Référence mandataire : Cité  
Administrative de Carcassonne

Bâtiment  
PLACE GASTON JOURDANNE  
11000 CARCASSONNE

### AMIANTE : Dossier amiante avant réalisation de travaux dans un immeuble bâti

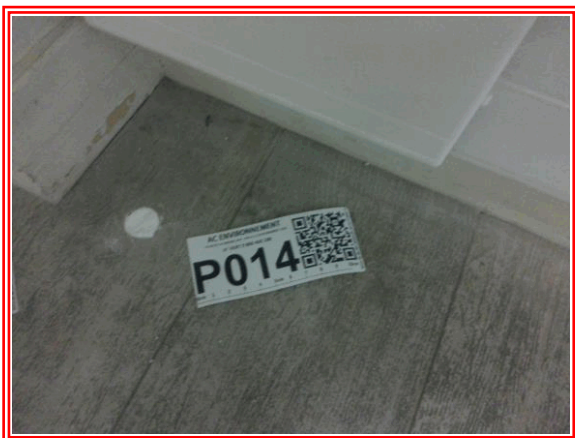
002EX255931-1 n°14 - 1 (P14) - RDC Bat 4 - Vol 17  
(Salle de réunion)

P14 : Colle polymère jaune non  
séparable + matériau beige

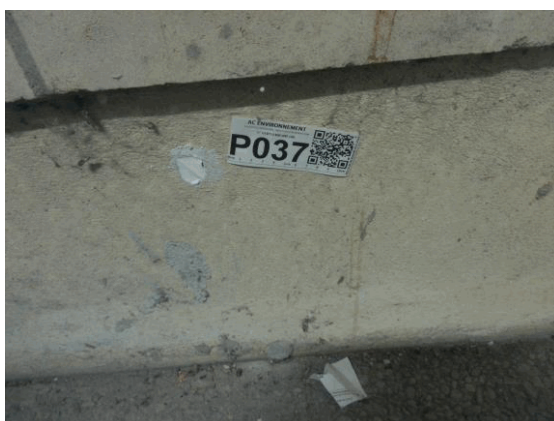
002EX255931-1 n°37 - 1 (P37) - RDC Bat 4 - Vol 26  
(Local V.O.)

| 002EX255931-1 n°37 - 1 (P37) | RDC Bat 4 - Vol 26<br>(Local V.O.) | Prélevement négatif |

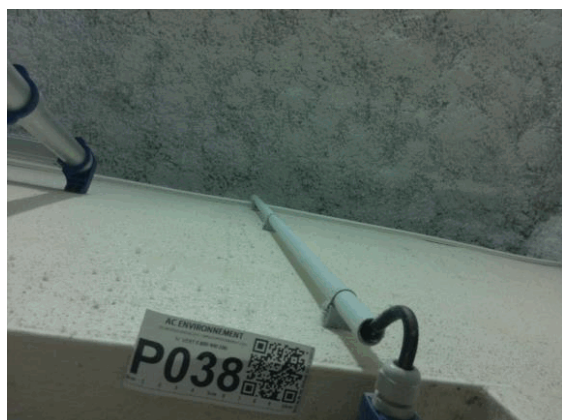
002EX255931-1 n°38 - 1 (P38) - RDC Bat 4 - Vol 26  
(Local V.O.)

| 002EX255931-1 n°38 - 1 (P38) | RDC Bat 4 - Vol 26<br>(Local V.O.) | Prélevement négatif |
