## Rapport de repérage du plomb avant démolition

Numéro de dossier : **EPFBR2\_20240625\_308\_01**  
Norme employée : **AFNOR NF X46-035**  
Date du repérage : **01/08/2024**  
Heure d'arrivée : **09 h 00**  
Date émission : **14/08/2024**

Adresse : **6 Rue Saint-Anne et 1 Allée des Forges  
35470 LA NOE BLANCHE**

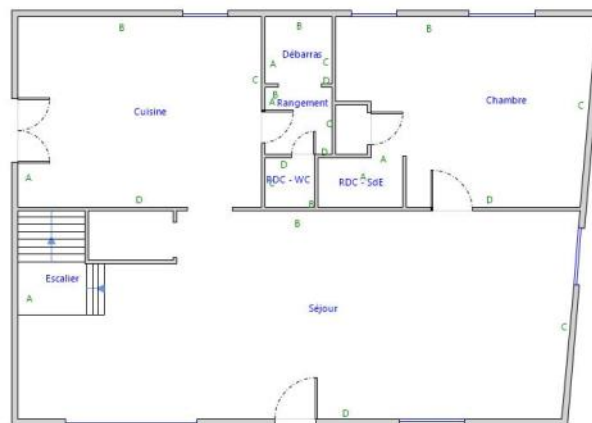
Croquis 1 / 4

Rez-de-chaussée

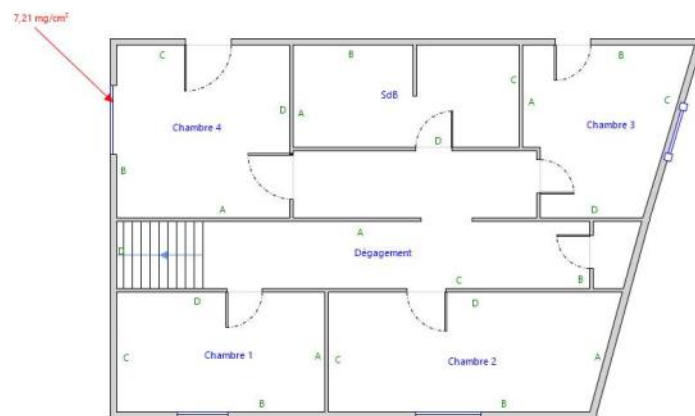
Croquis 2 / 4

-	Étage 1 - Chambre 4		97	Plafond	Placoplâtre	Polystyrène	NM		Partie non visée par la réglementation
138	Étage 1 - Chambre 4		98	Fenêtre intérieure	Bois	Vernis	0,02	0,1	
139	Étage 1 - Chambre 4		98	Fenêtre intérieure	Bois	Vernis	0,06	0,1	
140	Étage 1 - Chambre 4		99	Fenêtre extérieure	Bois	Vernis	0,10	0,1	
141	Étage 1 - Chambre 4		99	Fenêtre extérieure	Bois	Vernis	0,06	0,1	
142	Étage 1 - Chambre 4		100	Porte	Bois	Peinture	0,01	0,1	
143	Étage 1 - Chambre 4		100	Porte	Bois	Peinture	0,05	0,1	
144	Étage 1 - Chambre 4	B	101	Volet	Métal	Peinture	7,21	0,1

1er Étage

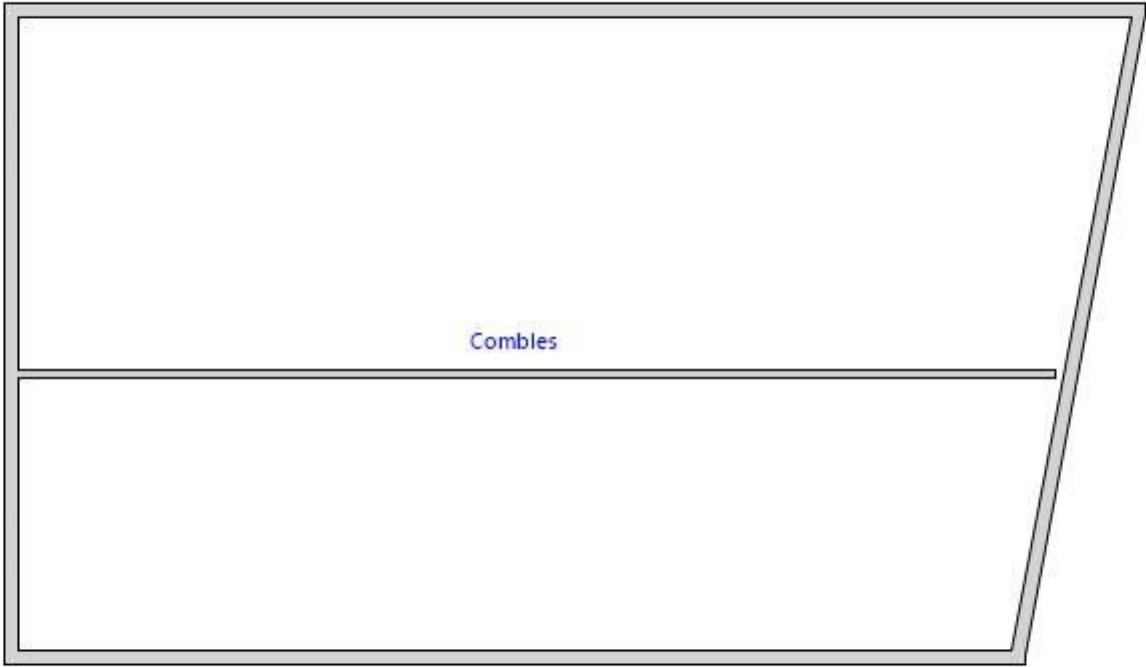
Combles

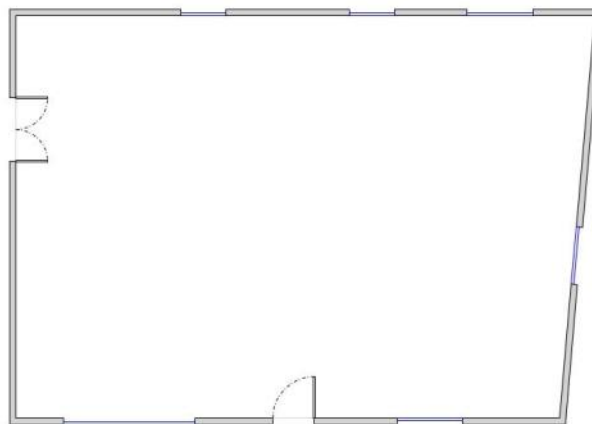
Croquis 4 / 4

Toiture et extérieurs
