## DOSSIER DE DIAGNOSTIC TECHNIQUE

**Référence : 002SB001743-1**  
A communiquer pour toute correspondance  
Réalisé le : 21/01/2026  
Référence mandataire : Bâtiment Adret

Bâtiment Adret  
1 rue des Cevennes  
73000 CHAMBERY

## Rapport de repérage des matériaux et produits contenant de l'amiante avant réalisation de travaux dans un immeuble bâti

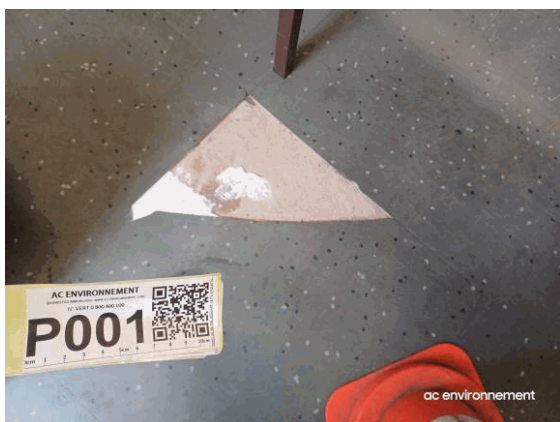
002SB001743 n°1 - 1 (P1) - R+3 - 323

Plan	Localisation	Composant	Partie composant	Réf action	Observation	Précision loc.	Ref photo	Ref Prél.	Descriptif	Résultat	Conclusion
R+3	323	Revêtement de sol	Ragréage	P1	Réalisation d'un prélèvement	ragréage rose	002SB 00174 3 n°1 - 1	002SB 00174 3 n°1	Colle / Ragréage - Souple / Effritable - Jaune / Rose	Négatif	Négatif sur analyse
R+3	323	Revêtement de sol	Dalles plastiques	P2	Réalisation d'un prélèvement		002SB 00174 3 n°2 - 1	002SB 00174 3 n°2 Phase 1	Revêtement - Semi-dur - Gris	Négatif	Négatif sur analyse
R+3	323	Revêtement de sol	Dalles plastiques	P2	Réalisation d'un prélèvement		002SB 00174 3 n°2 - 1	002SB 00174 3 n°2 Phase 2	Colle - Souple - Jaune	Négatif	Négatif sur analyse
RDC	Vol 2	Revêtement de sol	Dalles plastiques	P3	Réalisation d'un prélèvement		002SB 00174 3 n°3 - 1	002SB 00174 3 n°3 Phase 1	Revêtement - Semi-dur - Gris	Négatif	Négatif sur analyse

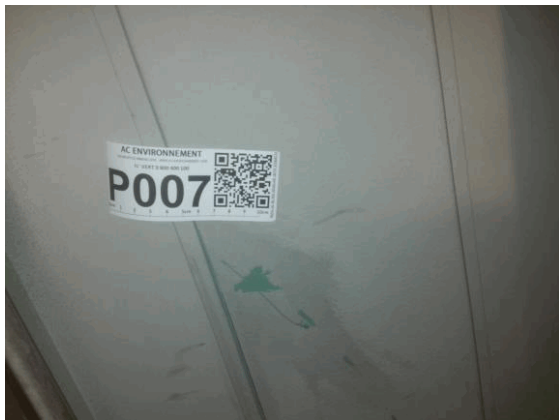
002SB001743-1 n°7 - 1 (P7) - Cabines d'ascenseur - Vol 5 (Cabine d'ascenseur 1)

P7	Ascenseurs et monte charges	Portes palières	Peinture - Effritable - Gris	Cabines d'ascenseur - Vol 5 (Cabine d'ascenseur 1)	
P8 Phase 1	Revêtement de sol	Revêtement de sol	Revêtement - Semi-dur - Gris	Cabines d'ascenseur - Vol 6 (Cabine d'ascenseur 2)	
P8 Phase 2	Revêtement de sol	Revêtement de sol	Colle - Souple - Translucide	Cabines d'ascenseur - Vol 6 (Cabine d'ascenseur 2)	
P9	Ascenseurs et monte charges	Machinerie	Tresse - Souple Fibreux - Beige	Machinerie - Vol 7 (Machinerie ascenseur)	
P10	Revêtement de sol	Revêtement de sol	Peinture / Enduit / Ciment - Effritable / Effritable / Effritable - Blanc / Blanc / Gris	Machinerie - Vol 7 (Machinerie ascenseur)	
P11	Parois verticales intérieures et enduits	Murs et cloisons	Peinture / Ciment - Effritable / Effritable - Blanc / Gris	Machinerie - Vol 7 (Machinerie ascenseur)	
P12	Parois verticales intérieures et enduits	Murs et cloisons	Ciment - Effritable - Gris	Machinerie - Vol 7 (Machinerie ascenseur)

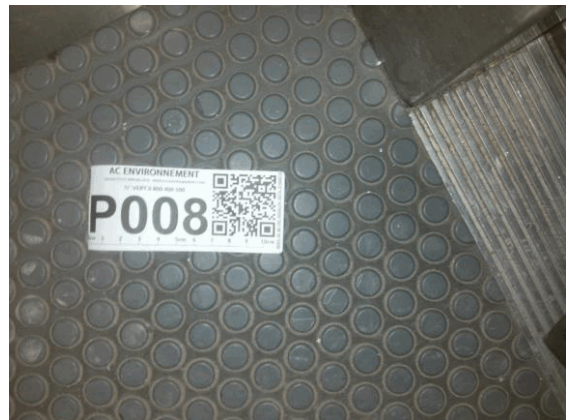
002SB001743-1 n°8 - 1 (P8) - Cabines d'ascenseur - Vol 6 (Cabine d'ascenseur 2)

Cabines d'ascenseur	Vol 6 (Cabine d'ascenseur 2)	Revêtement de sol	Lés plastiques avec sous-couche	P8	Réalisation d'un prélèvement		002SB 00174 3-1 n°8 - 1	P8 Phase 1	Revêtement - Semi-dur - Gris	Négatif	Négatif sur analyse
Cabines d'ascenseur	Vol 5 (Cabine d'ascenseur 1)	Revêtement de sol	Lés plastiques avec sous-couche	S3	Sondage et extension de la ZPSO du prélèvement P8		002SB 00174 3-1 n°8 - 1	P8 Phase 1	Revêtement - Semi-dur - Gris	Négatif	Négatif sur analyse
Cabines d'ascenseur	Vol 6 (Cabine d'ascenseur 2)	Revêtement de sol	Lés plastiques avec sous-couche	P8	Réalisation d'un prélèvement		002SB 00174 3-1 n°8 - 1	P8 Phase 2	Colle - Souple - Translucide	Négatif	Négatif sur analyse

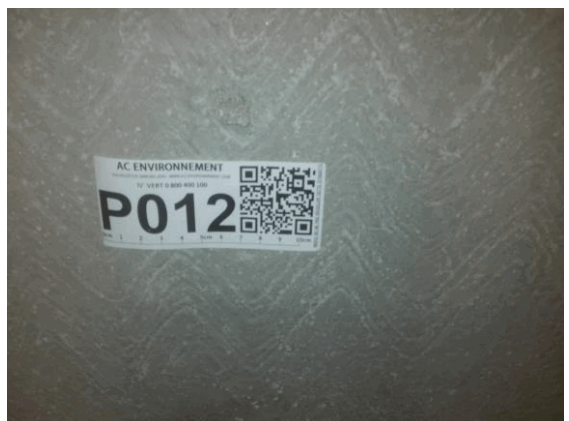
002SB001743-1 n°12 - 1 (P12) - Machinerie - Vol 7 (Machinerie ascenseur)

Machinerie	Vol 7 (Machinerie ascenseur)	Murs et cloisons	Enduits ciment	P12	Réalisation d'un prélèvement		002SB 00174 3-1 n°12 - 1	P12	Ciment - Effritable - Gris	Négatif	Négatif sur analyse

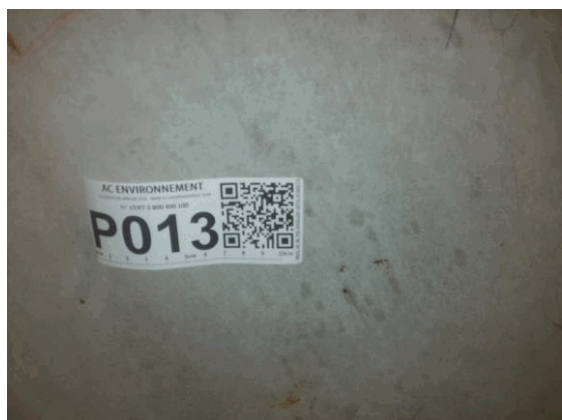
002SB001743-1 n°13 - 1 (P13) - Machinerie - Vol 7  
(Machinerie ascenseur)

P13	Plafond et faux-plafonds	Plafonds	Ciment - Effritable - Gris	Machinerie - Vol 7 (Machinerie ascenseur)	
P14	Revêtement de sol	Porte	Matériau - Effritable Fibreux - Beige Blanc	Machinerie - Vol 7 (Machinerie ascenseur)
