SITE DE VERNEUIL-EN-HALATTE

ÉTUDE DE FAISABILITÉ ET  
RENTABILITÉ  
INSTALLATION  
PHOTOVOLTAÏQUE

**DIAGNOSTIC STRUCTURE**

**TOITURES ET TERRASSES**

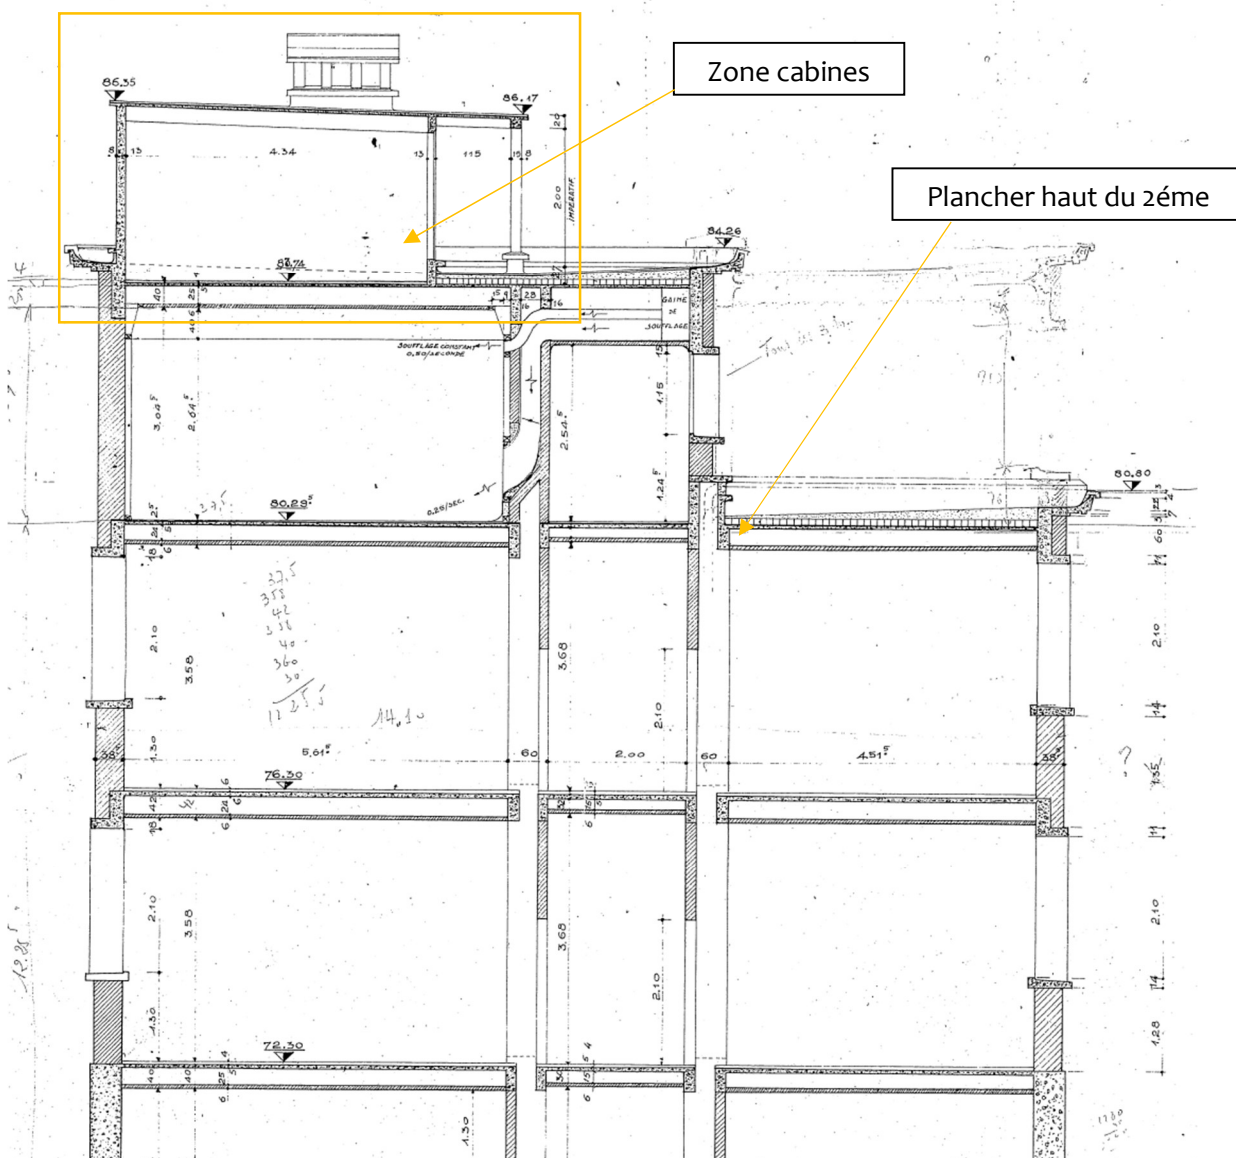
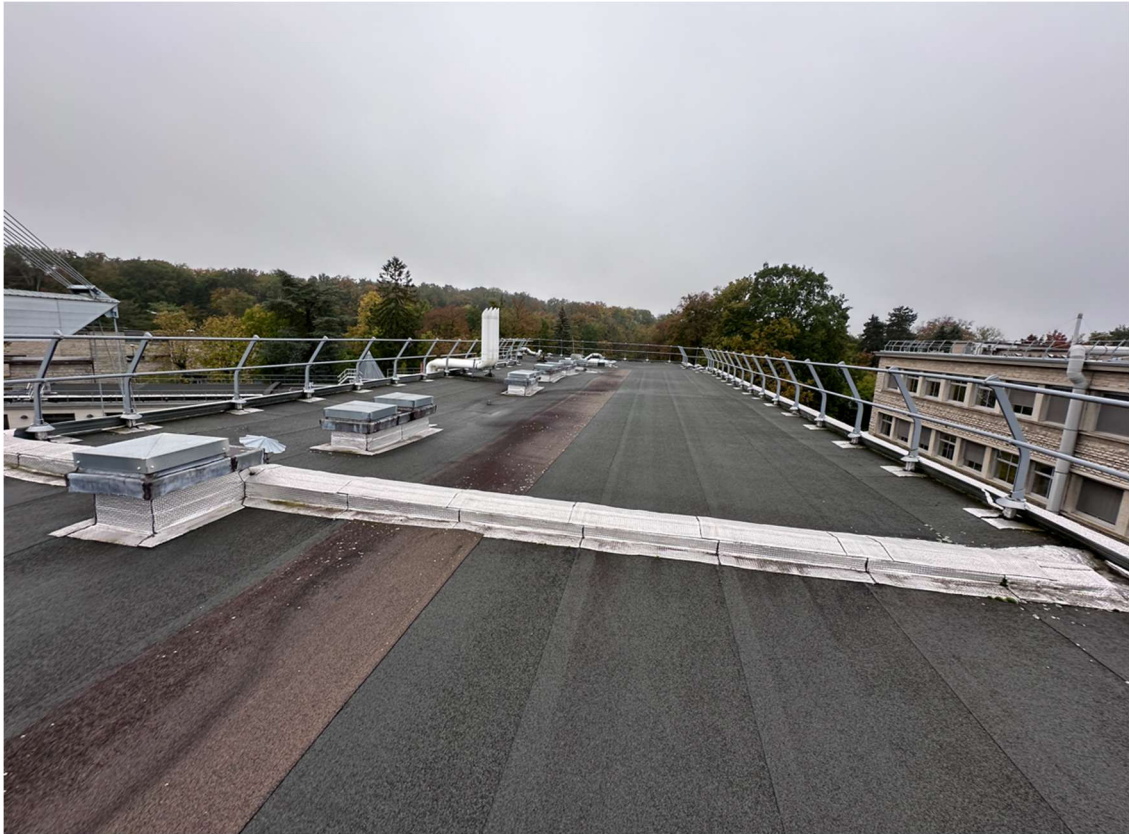
Nous notons que la zone appelée « cabines » n'existe plus. Si cette partie de l'ouvrage a été démolie, on peut raisonnablement estimer qu'il existe une charge résiduelle de 20 kg/m<sup>2</sup> pour permettre la mise en place des panneaux photovoltaïque. A contrario, si cette partie n'a jamais été construite, ce qui est possible puisque les plans ne sont pas issus d'un DOE, **en l'état des éléments fournis la justification sera impossible**. Il conviendra donc de se faire confirmer ce point.

Etat actuel de la terrasse

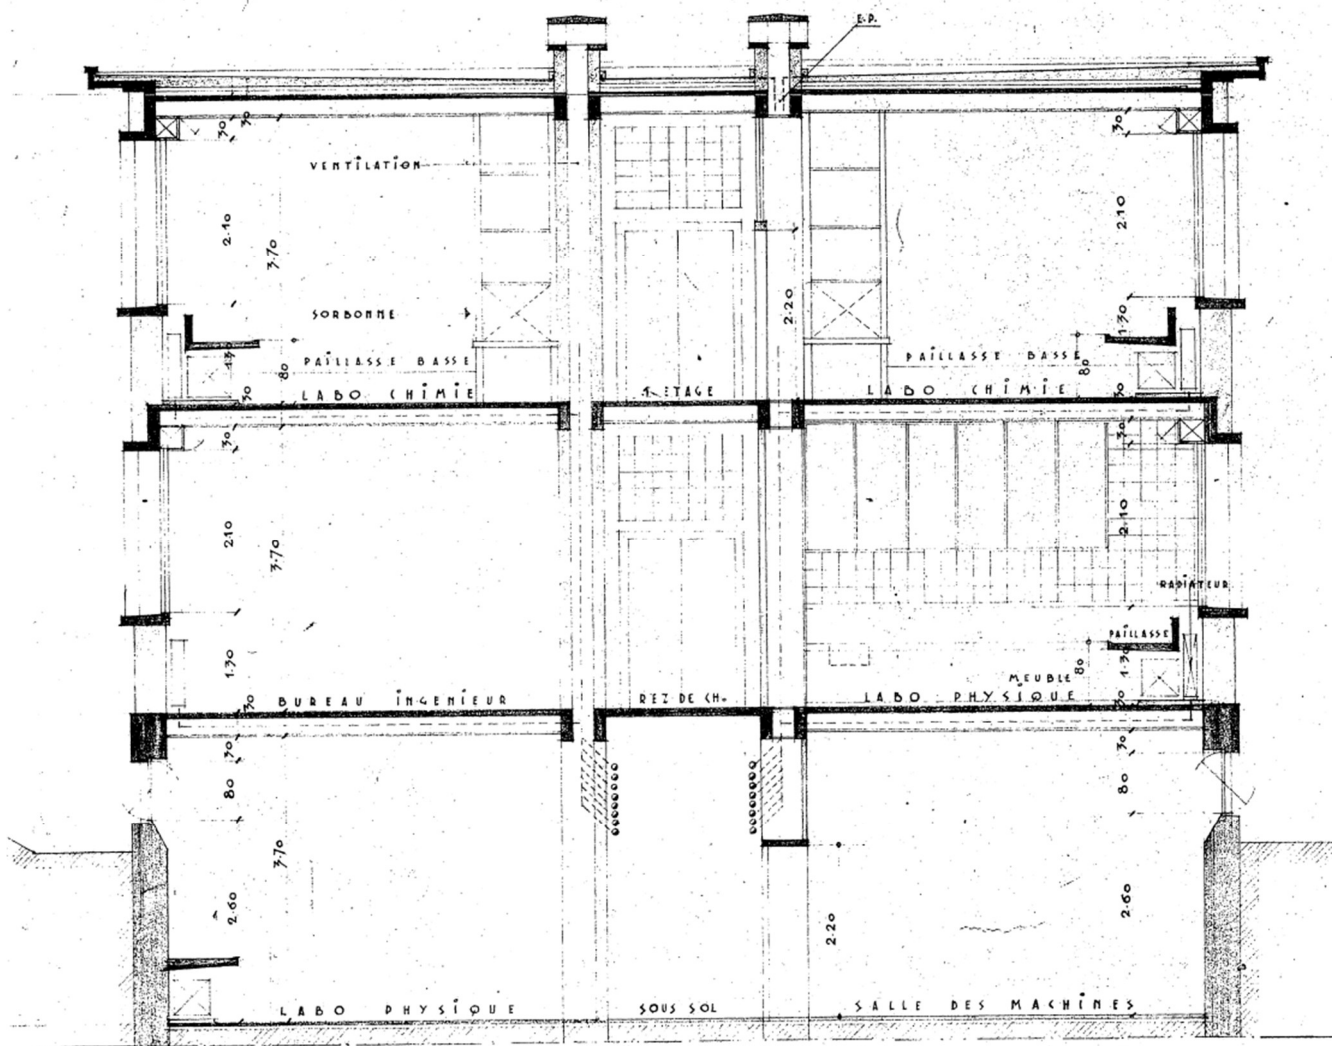
Coupe transversale avant surélévation

Ce bâtiment a fait l'objet d'une surélévation. Le dossier fourni ne comporte aucun plan d'exécution de cet ouvrage.

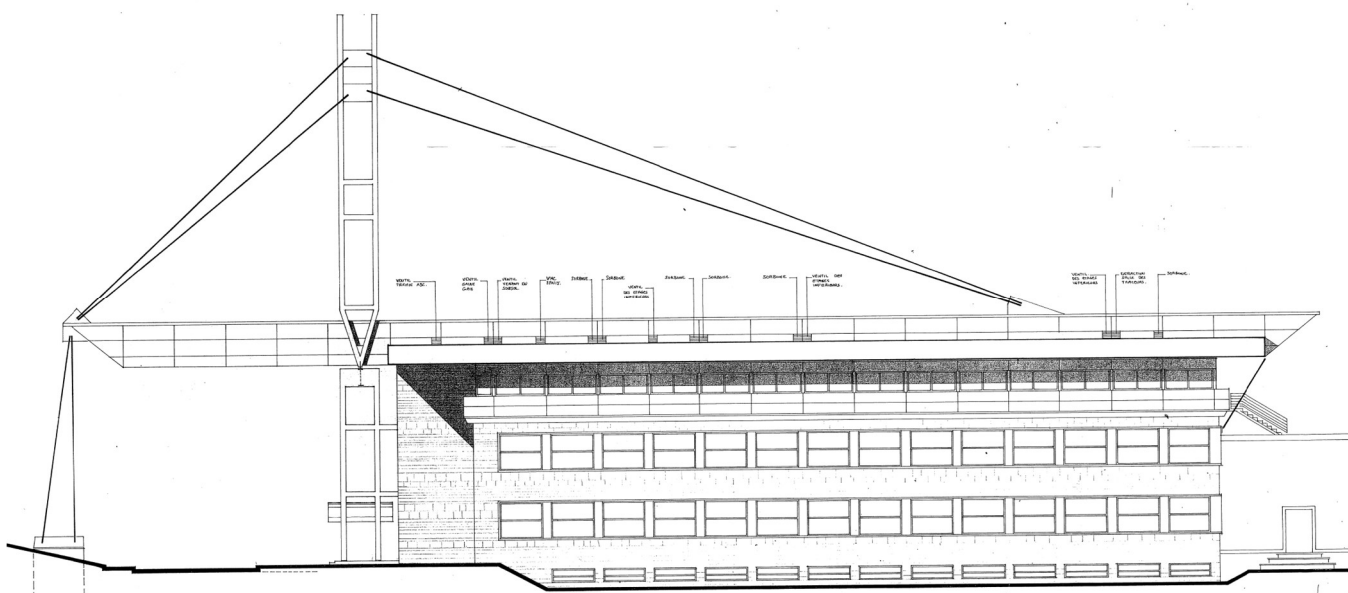
Elévation après surélévation

La surélévation présente deux pans de toiture monopente placés de part et d'autre d'un édicule central filant. La couverture est composée d'un bac acier support d'une étanchéité élastomère autoprotégé sur un isolant. L'ensemble est supporté par une charpente en acier. S'agissant d'un bâtiment ayant déjà fait l'objet d'un accroissement de charges, et en l'état des éléments en notre possession **il nous est impossible de justifier une réserve de surcharge exploitable.**

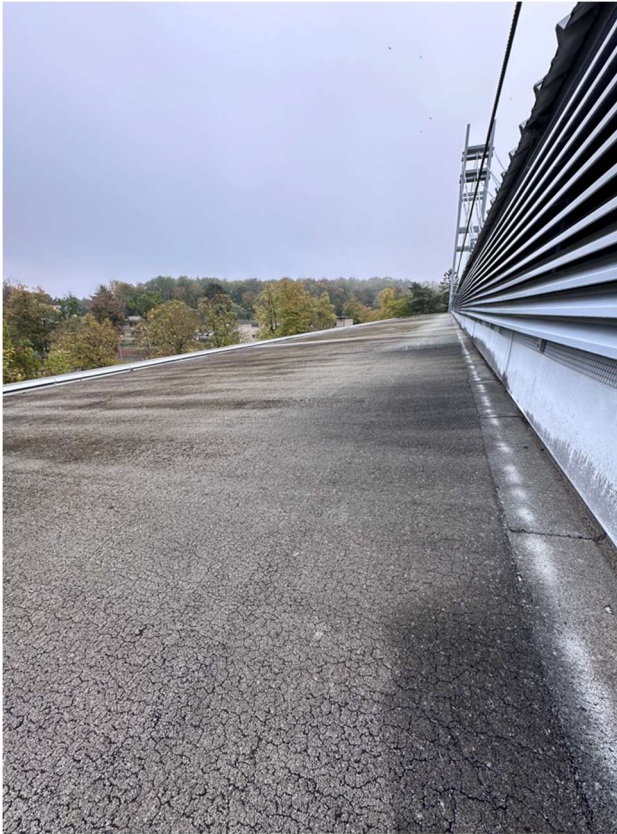
Versant de toiture contre l'édicule

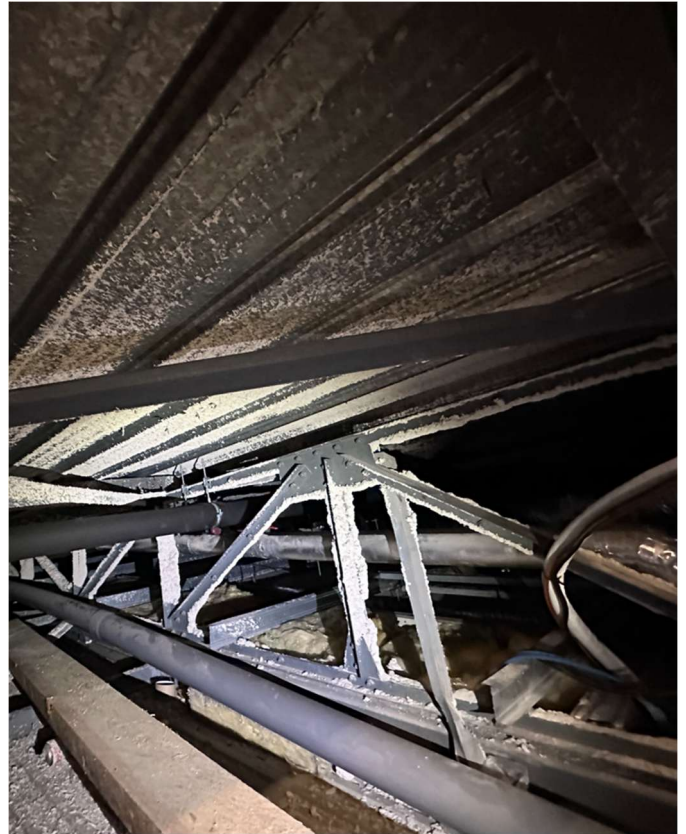
Charpente métallique

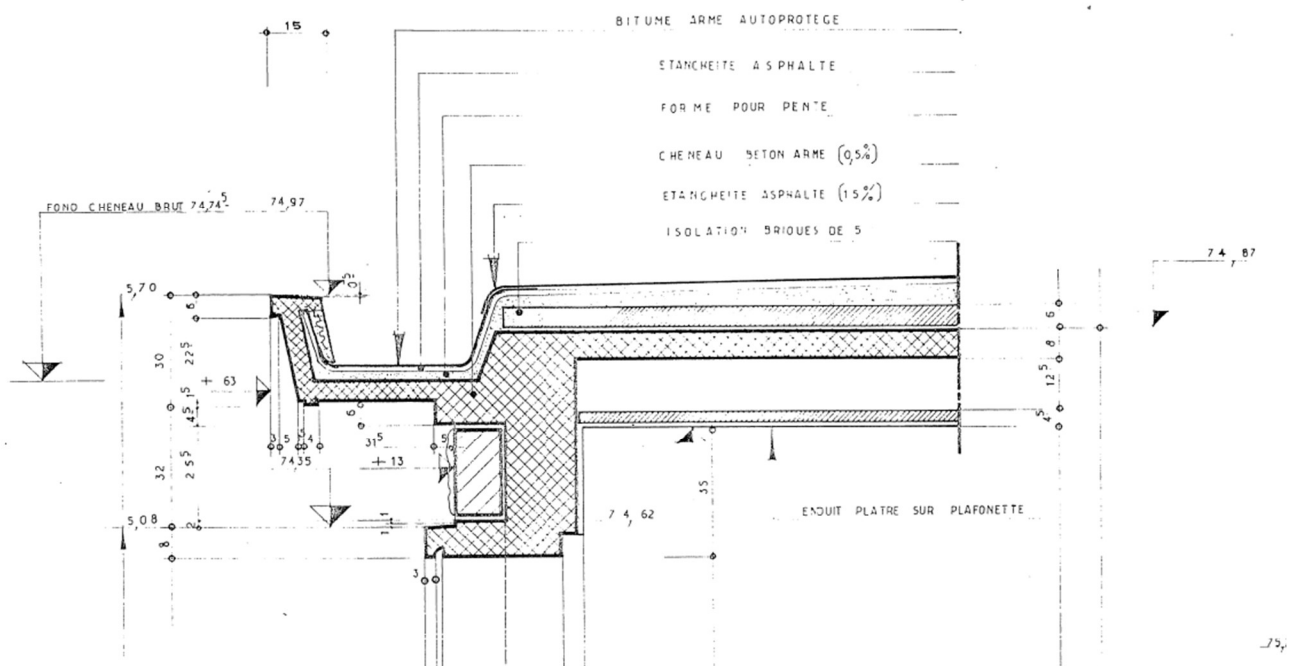
Coupe type issue du dossier de plans

Le dossier fourni ne comporte aucun plan de coffrage et d'armatures.

En l'état des éléments en notre possession **il nous est impossible de justifier une réserve de surcharge exploitable.**

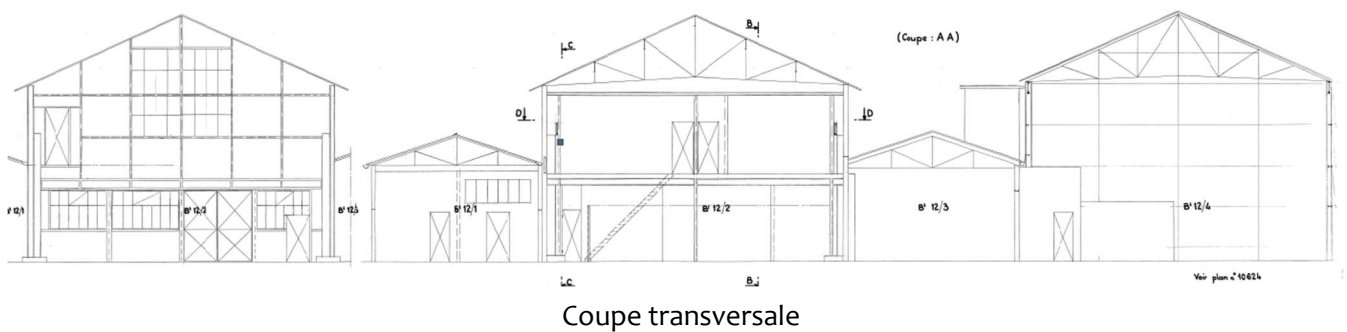
Il ne sera pas possible de solliciter les versants encaissés en raison des risques d'accumulation de neige.

Considérant la finesse des éléments qui constituent la charpente (principalement un assemblage de cornières), il est fort peu probable qu'un accroissement des charges soit justifiable.

En tout état de cause, en l'état des éléments en notre possession **il nous est impossible de justifier une réserve de surcharge exploitable**

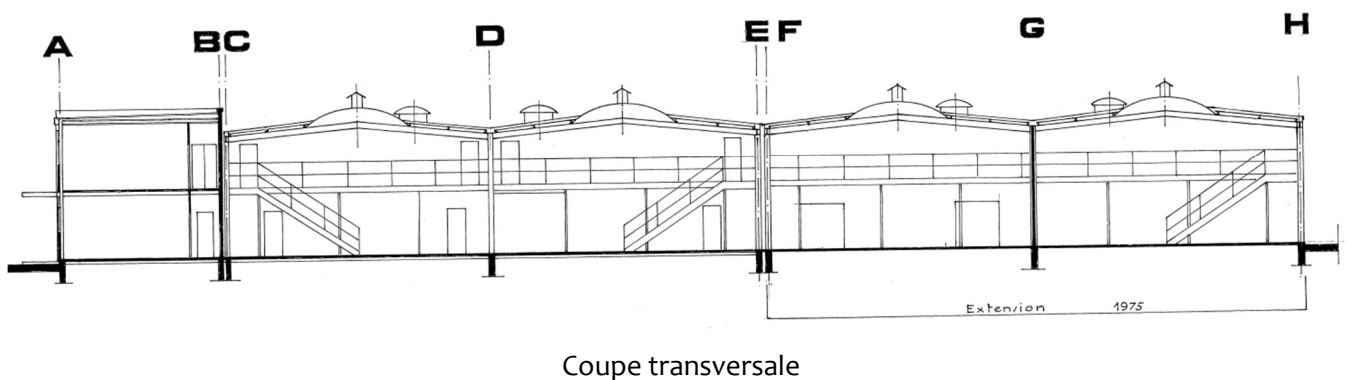
Majoritairement les toitures sont sèches, en bac acier sur charpente métallique. La partie de construction en extrémité Sud (entre les files A et B) est traitée en toiture terrasse étanchée sur isolant et bac acier, l'ensemble supporté par une charpente métallique.

En l'état des éléments en notre possession **il nous est impossible de justifier une réserve de surcharge exploitable**

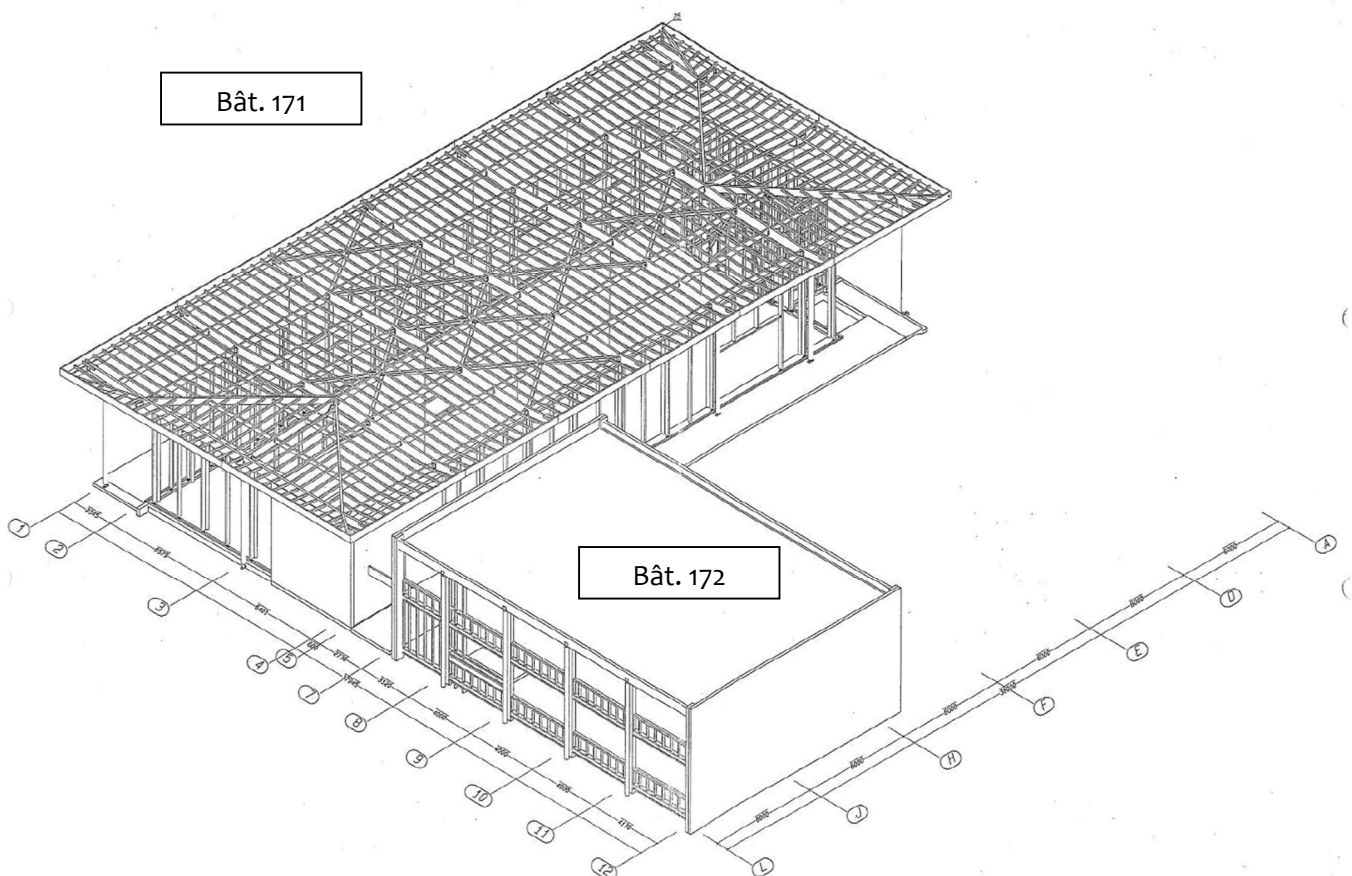
**Le dossier transmis ne comporte aucun élément permettant de définir une réserve de capacité portante pour la pose des panneaux photovoltaïques en toiture du bâtiment 171.**

La toiture terrasse du bâtiment 172 a été dimensionnée pour une surcharge d'exploitation de  $100\text{kg/m}^2$  (entretien). **La neutralisation des charges d'entretien sur l'emprise des panneaux permettra de libérer les  $20\text{kg/m}^2$  nécessaires à la mise en place des panneaux photovoltaïques.**

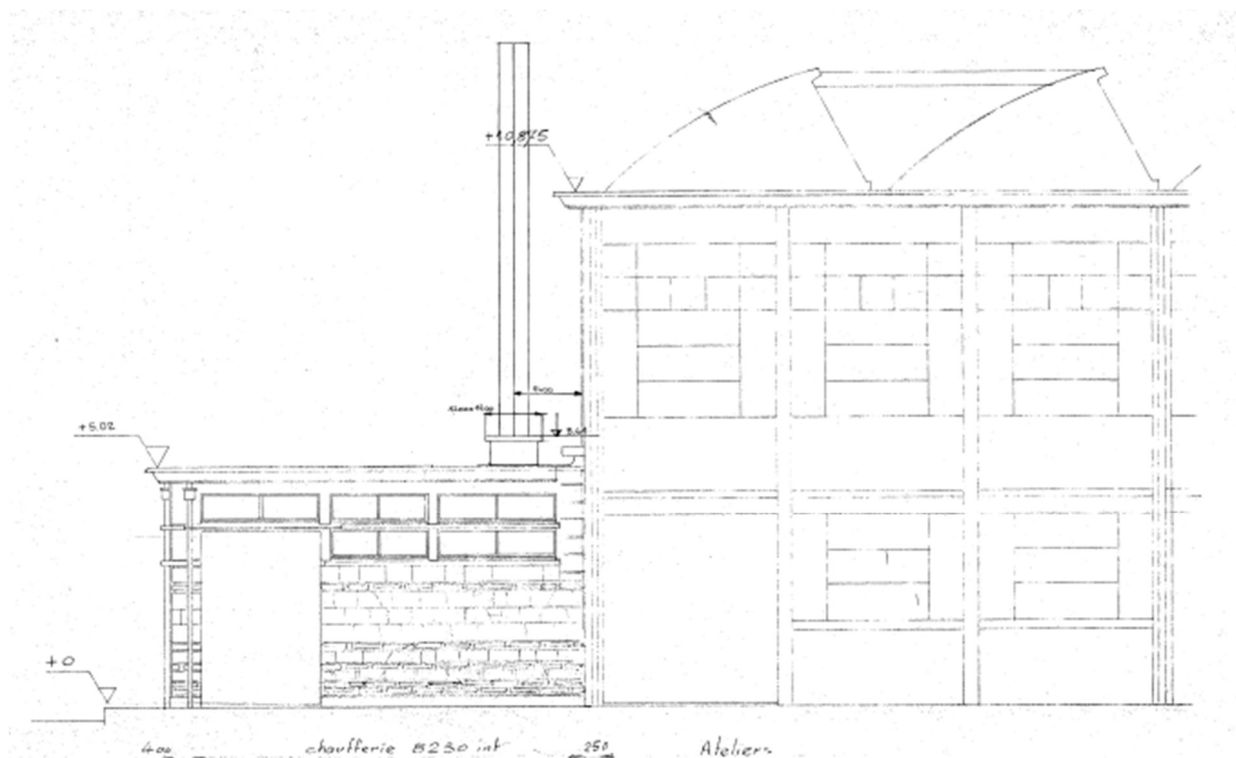
En raison des risques d'accumulation de la neige entre les sheds il nous semble difficile d'utiliser ces surfaces.

**S'agissant de la toiture terrasse une surcharge climatique/entretien de  $100\text{ kg/m}^2$  est probable mais injustifiable au regard des éléments en notre possession**

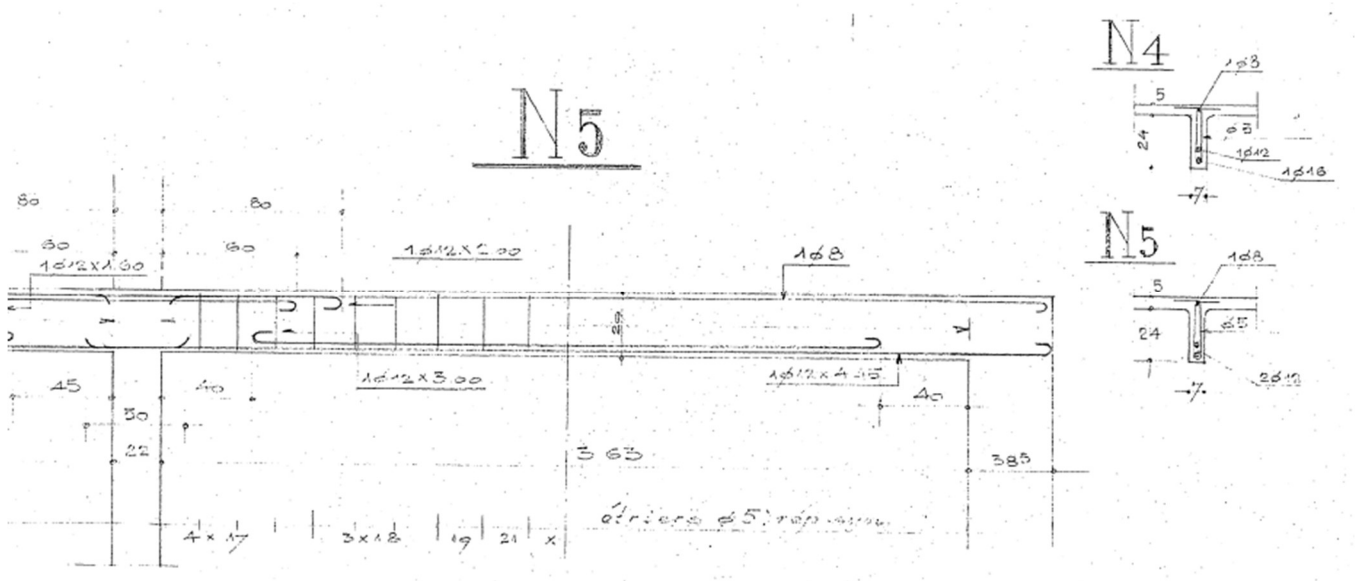
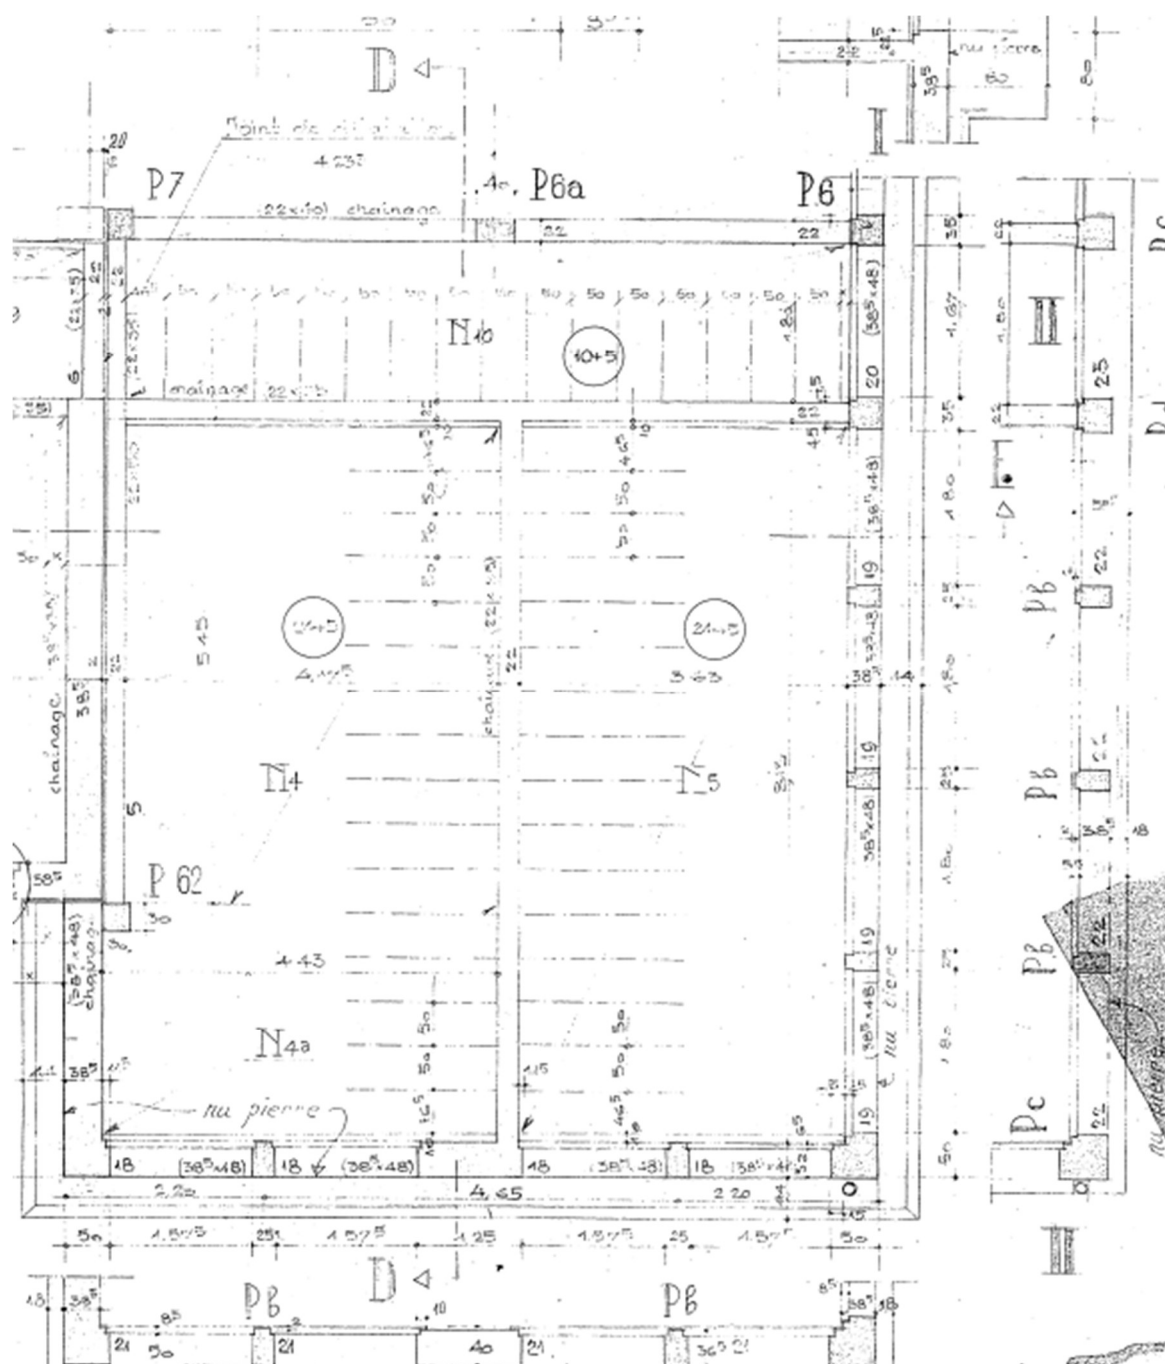
Les armatures en place sont cohérentes avec une surcharge de  $100 \text{ kg/m}^2$  en toiture terrasse, **une utilisation de  $20 \text{ kg/m}^2$  est possible.**
