# Dossier Technique Amiante

CAF Siège Social 63 Boulevard Amiral Gauchet  
(B)  
50300 AVRANCHES

**Référence du dossier :** 2308CHNCA - BI5840000000015

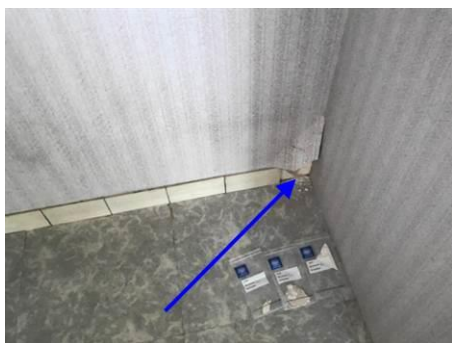
Matériaux : ZPSO-001  
Prélèvement : P001  
Description : Colle de plinthe  
Localisation : BAT B / RDC - 25  
Résultat : Absence d'amiante

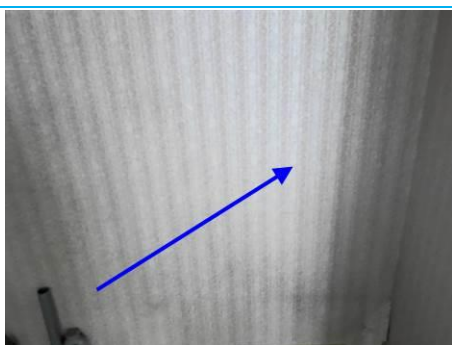
Matériaux : ZPSO-003  
Prélèvement : P003  
Description : Sous couche de tissus mural, de moquette murale ou de vinyle  
Localisation : BAT B / RDC - 25  
Résultat : Absence d'amiante

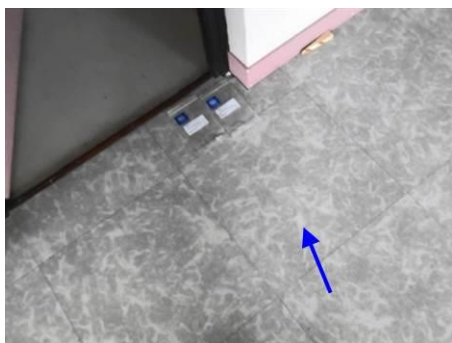
Matériaux : ZPSO-005  
Prélèvement : P005  
Description : Dalle de sol  
Localisation : BAT B / RDC - 25  
Résultat : Absence d'amiante

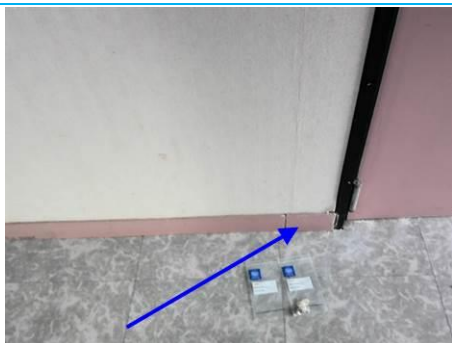
Matériaux : ZPSO-001  
Prélèvement : P007  
Description : Colle de plinthe  
Localisation : BAT B / RDC - 25  
Résultat : Absence d'amiante

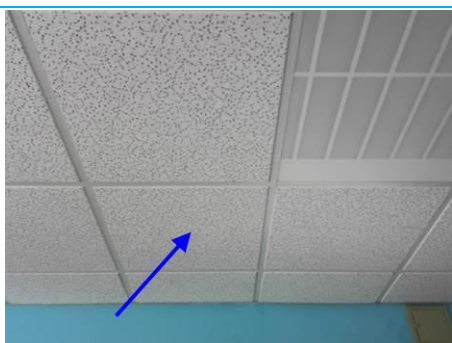
Matériaux : ZPSO-008  
Prélèvement : P009  
Description : Panneaux et plaques  
Localisation : BAT B / RDC - 24  
Résultat : Absence d'amiante

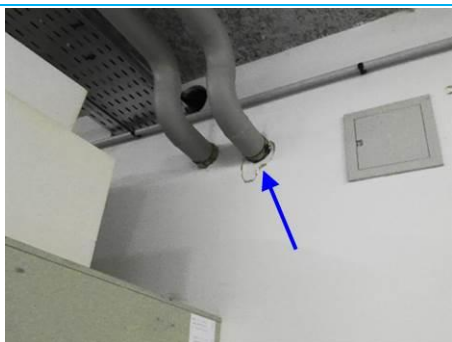
Matériaux : ZPSO-010  
Prélèvement : P011  
Description : Panneaux de cloisons lisses ou moulurées, préfabriquées ou non  
Localisation : BAT B / RDC - 1  
Résultat : Absence d'amiante

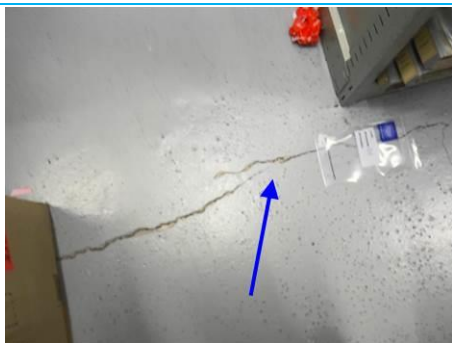
Matériaux : ZPSO-012  
Prélèvement : P013  
Description : Peinture de sol + chape  
Localisation : BAT B / RDC - 1  
Résultat : Absence d'amiante

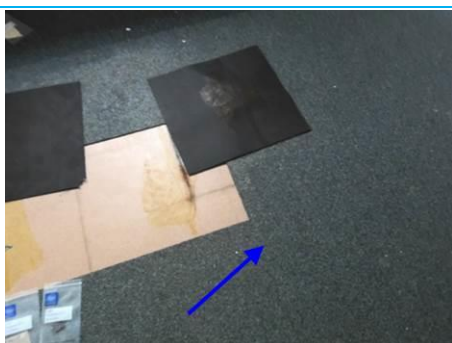
Matériaux : ZPSO-014  
Prélèvement : P015  
Description : Dalle moquette avec entre couche noire  
Localisation : BAT B / 1er - 4  
Résultat : Absence d'amiante

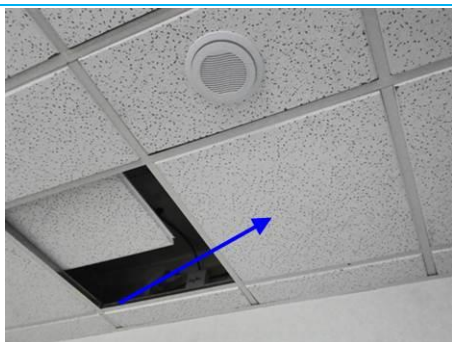
Matériaux : ZPSO-016  
Prélèvement : P017  
Description : Panneaux et plaques  
Localisation : BAT B / 1er - 3  
Résultat : Absence d'amiante

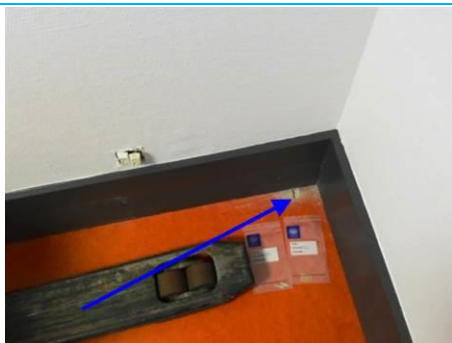
Matériaux : ZPSO-018  
Prélèvement : P019  
Description : Ragréage  
Localisation : BAT B / 1er - 2  
Résultat : Absence d'amiante

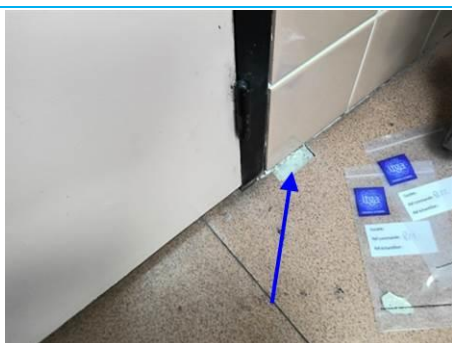
Matériaux : ZPSO-020  
Prélèvement : P021  
Description : Ragréage  
Localisation : BAT B / 1er - 1  
Résultat : Absence d'amiante

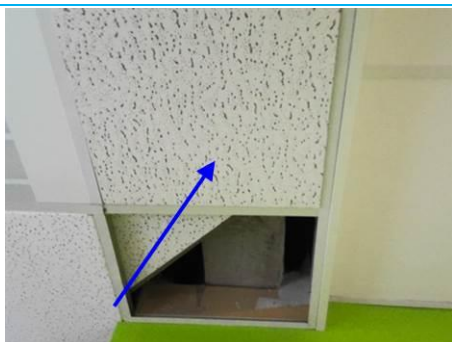
Matériaux : ZPSO-016  
Prélèvement : P023  
Description : Panneaux et plaques  
Localisation : BAT B / 1er - 1  
Résultat : Absence d'amiante

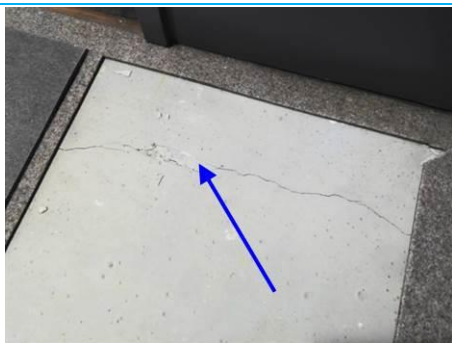
Matériaux : ZPSO-018  
Prélèvement : P025  
Description : Ragréage  
Localisation : BAT B / 1er - 11  
Résultat : Absence d'amiante

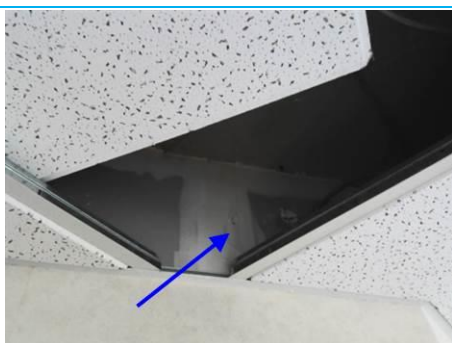
Matériaux : ZPSO-022  
Prélèvement : P027  
Description : Bandes cartonné  
Localisation : BAT B / 1er - 6  
Résultat : Absence d'amiante

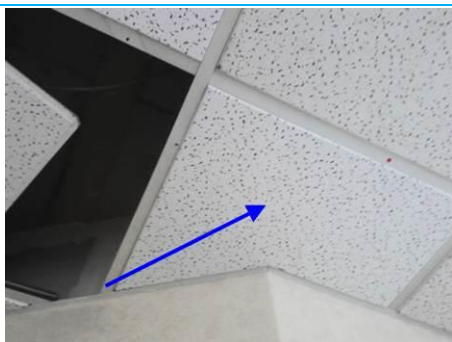
Matériaux : ZPSO-016  
Prélèvement : P029  
Description : Panneaux et plaques  
Localisation : BAT B / 1er - 6  
Résultat : Absence d'amiante

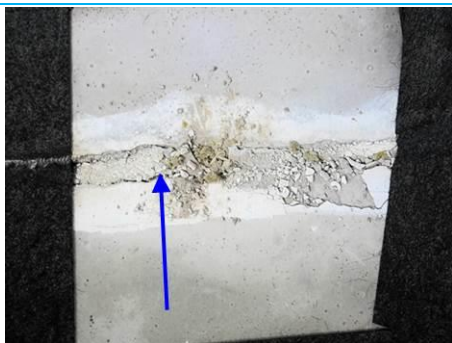
Matériaux : ZPSO-023  
Prélèvement : P031  
Description : Joint de dilatation et d'assemblage  
Localisation : BAT B / 1er - 11  
Résultat : Absence d'amiante

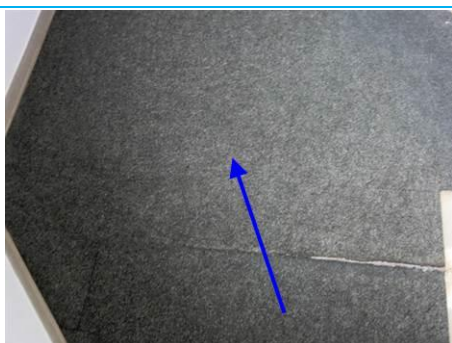
Matériaux : ZPSO-025  
Prélèvement : P033  
Description : Dalle moquette avec entre couche noire  
Localisation : BAT B / 1er - 11  
Résultat : Absence d'amiante

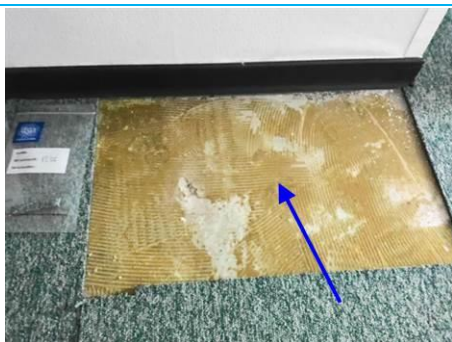
Matériaux : ZPSO-027  
Prélèvement : P035  
Description : Colle non bitumineuse  
Localisation : BAT B / 1er - 19  
Résultat : Absence d'amiante

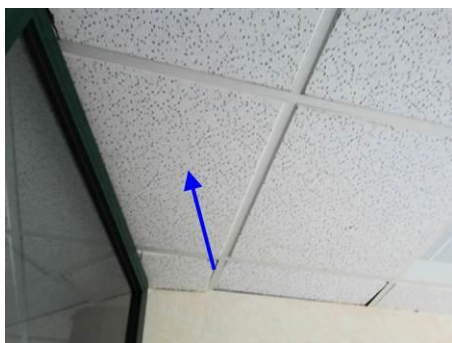
Matériaux : ZPSO-029  
Prélèvement : P037  
Description : Panneaux et plaques  
Localisation : BAT B / 1er - 17  
Résultat : Absence d'amiante

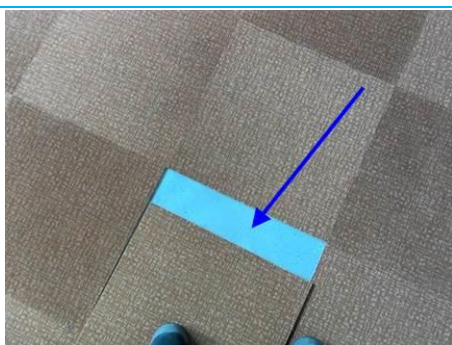
Matériaux : ZPSO-032  
Prélèvement : P040  
Description : Ragréage  
Localisation : BAT B / 2eme - 21  
Résultat : Absence d'amiante

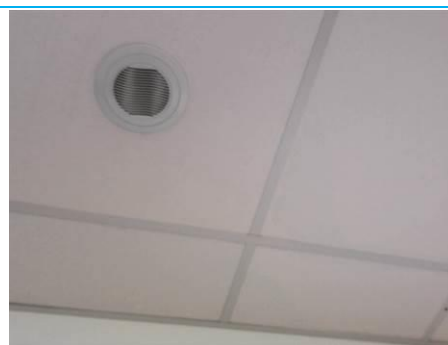
Matériaux : ZPSO-033  
Prélèvement : P041  
Description : Bande cartonné  
Localisation : BAT B / 2eme - 21  
Résultat : Absence d'amiante

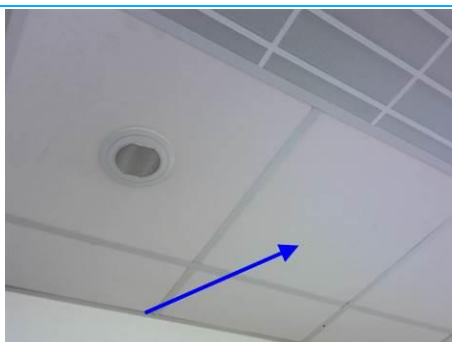
Matériaux : ZPSO-034  
Prélèvement : P042  
Description : Panneaux et plaques  
Localisation : BAT B / 2eme - 21  
Résultat : Absence d'amiante

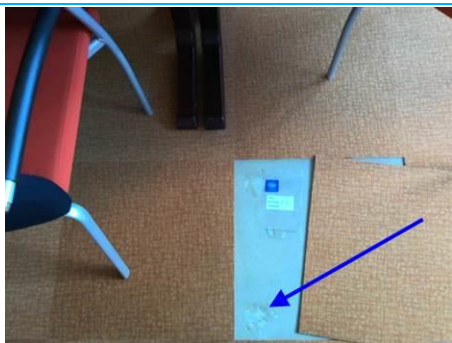
Matériaux : ZPSO-032  
Prélèvement : P044  
Description : Ragréage  
Localisation : BAT B / 2eme - 24  
Résultat : Absence d'amiante

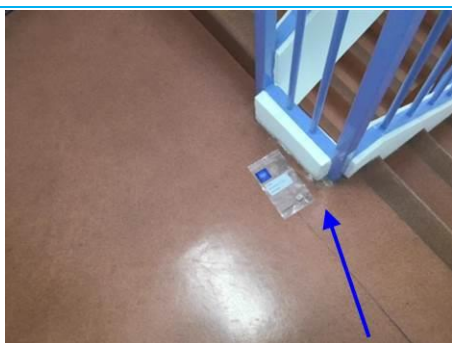
Matériaux : ZPSO-037  
Prélèvement : P046  
Description : Revêtement plastique avec sous-couche  
Localisation : BAT B / 2eme - 22  
Résultat : Absence d'amiante

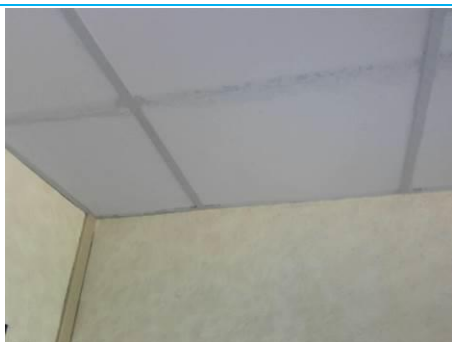
Matériaux : ZPSO-033  
Prélèvement : P048  
Description : Bande cartonné  
Localisation : BAT B / 2eme - 25  
Résultat : Absence d'amiante

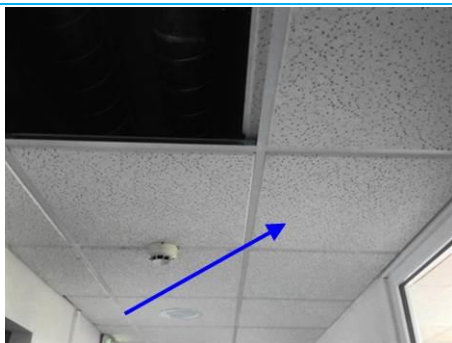
Matériaux : ZPSO-047  
Prélèvement : P062  
Description : Panneaux et plaques  
Localisation : BAT B / 3eme - 27  
Résultat : Absence d'amiante

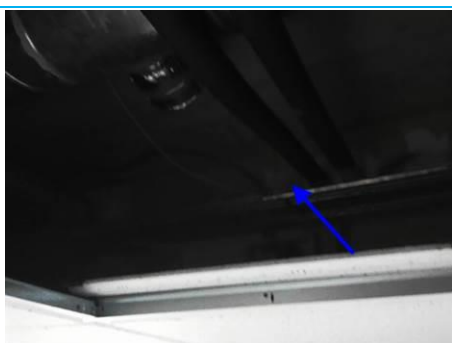
Matériaux : ZPSO-045  
Prélèvement : P064  
Description : Bande cartonné  
Localisation : BAT B / 3eme - 27  
Résultat : Absence d'amiante

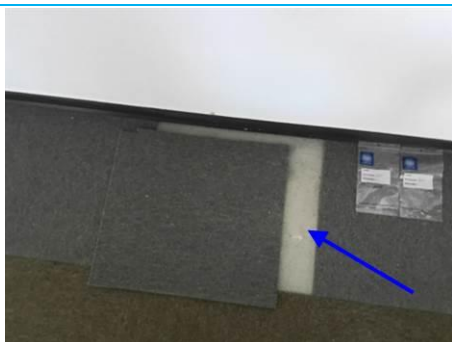
Matériaux : ZPSO-043  
Prélèvement : P066  
Description : Ragréage  
Localisation : BAT B / 3eme - 27  
Résultat : Absence d'amiante

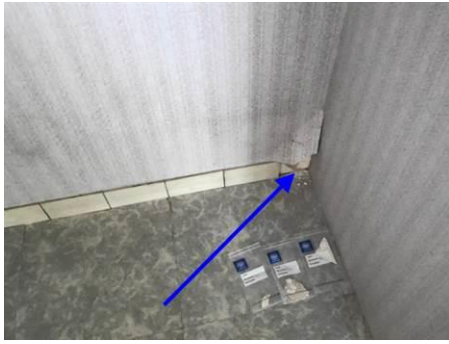
Matériaux : ZPSO-001  
Prélèvement : P001  
Description : Colle de plinthe  
Localisation : BAT B / RDC - 25  
Résultat : Absence d'amiante

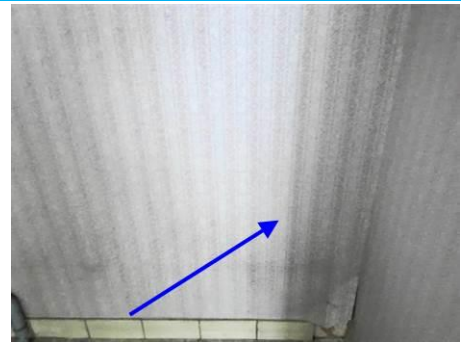
Matériaux : ZPSO-002  
Prélèvement : P002  
Description : Panneaux de cloisons lisses ou moulurées,  
préfabriquées ou non  
Localisation : BAT B / RDC - 25  
Résultat : Absence d'amiante

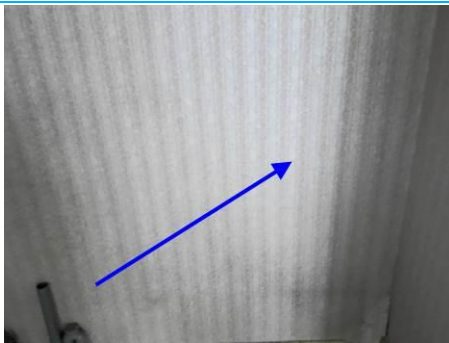
Matériaux : ZPSO-003  
Prélèvement : P003  
Description : Sous couche de tissu mural, de moquette murale  
ou de vinyle  
Localisation : BAT B / RDC - 25  
Résultat : Absence d'amiante

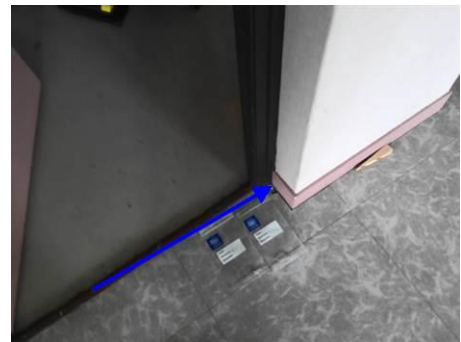
Matériaux : ZPSO-004  
Prélèvement : P004  
Description : Colle de carrelage  
Localisation : BAT B / RDC - 25  
Résultat : Absence d'amiante

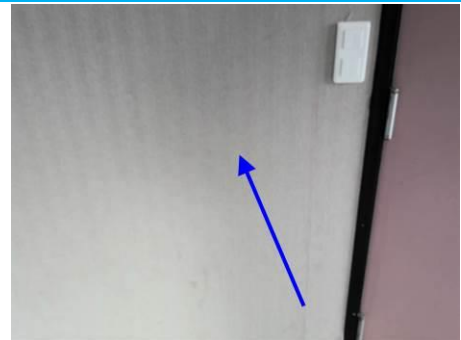
Matériaux : ZPSO-006  
Prélèvement : P006  
Description : Sous couche de tissu mural, de moquette murale ou  
de vinyle  
Localisation : BAT B / RDC - 25  
Résultat : Absence d'amiante

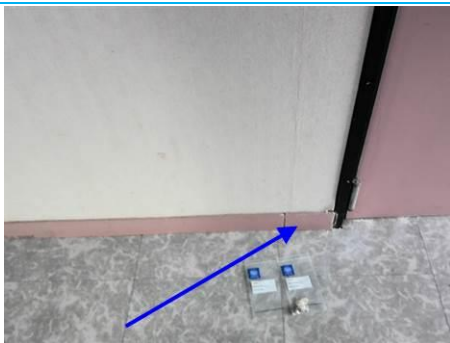
Matériaux : ZPSO-001  
Prélèvement : P007  
Description : Colle de plinthe  
Localisation : BAT B / RDC - 25  
Résultat : Absence d'amiante

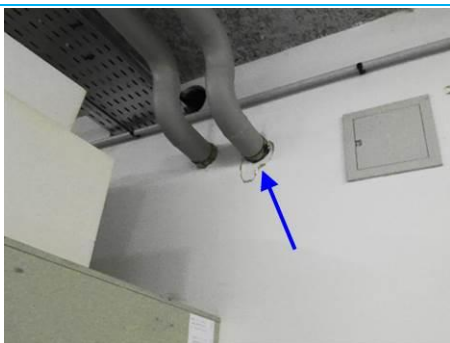
Matériaux : ZPSO-010  
Prélèvement : P011  
Description : Panneaux de cloisons lisses ou moulurées,  
préfabriquées ou non  
Localisation : BAT B / RDC - 1  
Résultat : Absence d'amiante

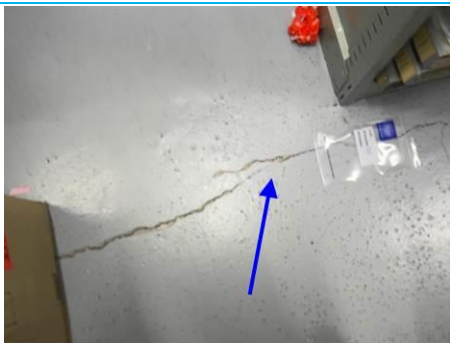
Matériaux : ZPSO-012  
Prélèvement : P013  
Description : Peinture de sol + chape  
Localisation : BAT B / RDC - 1  
Résultat : Absence d'amiante

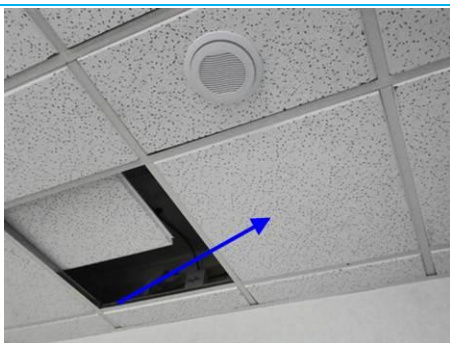
Matériaux : ZPSO-016  
Prélèvement : P017  
Description : Panneaux et plaques  
Localisation : BAT B / 1er - 3  
Résultat : Absence d'amiante

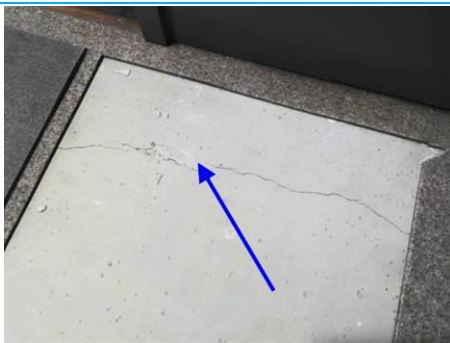
Matériaux : ZPSO-018  
Prélèvement : P025  
Description : Ragréage  
Localisation : BAT B / 1er - 11  
Résultat : Absence d'amiante

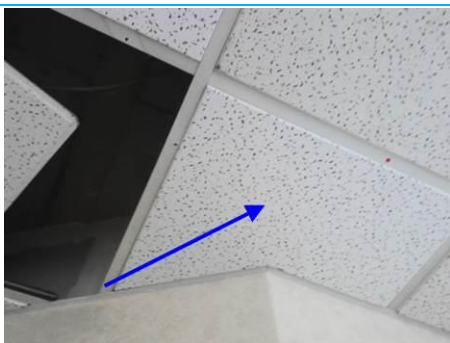
Matériaux : ZPSO-016  
Prélèvement : P029  
Description : Panneaux et plaques  
Localisation : BAT B / 1er - 6  
Résultat : Absence d'amiante

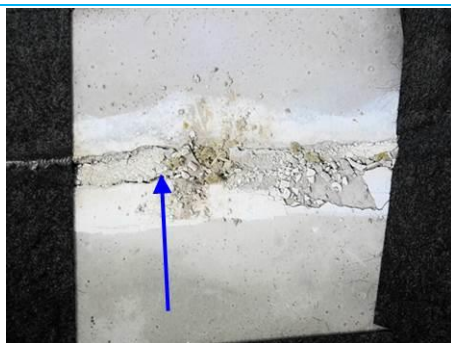
Matériaux : ZPSO-023  
Prélèvement : P031  
Description : Joint de dilatation et d'assemblage  
Localisation : BAT B / 1er - 11  
Résultat : Absence d'amiante

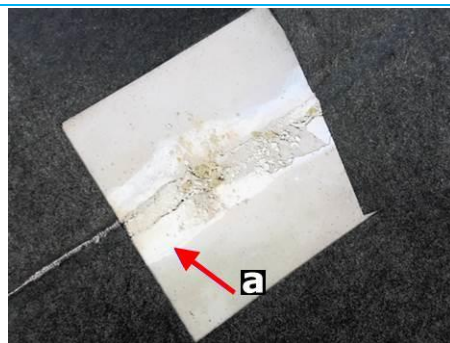
Matériaux : ZPSO-024  
Prélèvement : P032  
Description : Ragréage  
Localisation : BAT B / 1er - 11  
Résultat : Présence d'amiante

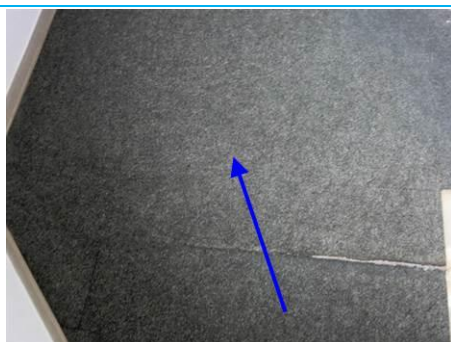
Matériaux : ZPSO-025  
Prélèvement : P033  
Description : Dalle moquette avec entre couche noire  
Localisation : BAT B / 1er - 11  
Résultat : Absence d'amiante

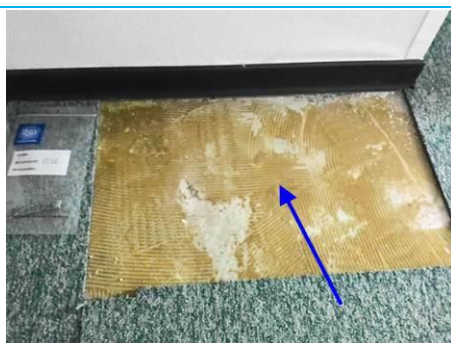
Matériaux : ZPSO-027  
Prélèvement : P035  
Description : Colle non bitumineuse  
Localisation : BAT B / 1er - 19  
Résultat : Absence d'amiante

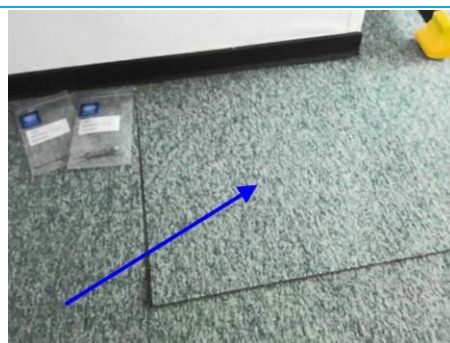
Matériaux : ZPSO-028  
Prélèvement : P036  
Description : Dalle moquette avec entre couche noire  
Localisation : BAT B / 1er - 19  
Résultat : Absence d'amiante

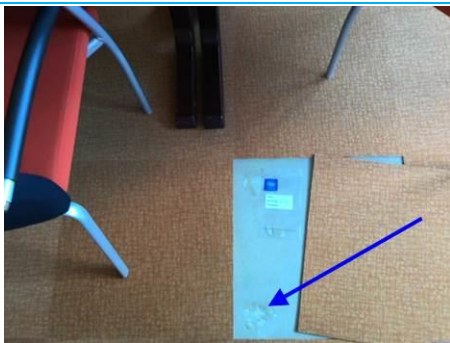
Matériaux : ZPSO-032  
Prélèvement : P044  
Description : Ragréage  
Localisation : BAT B / 2eme - 24  
Résultat : Absence d'amiante

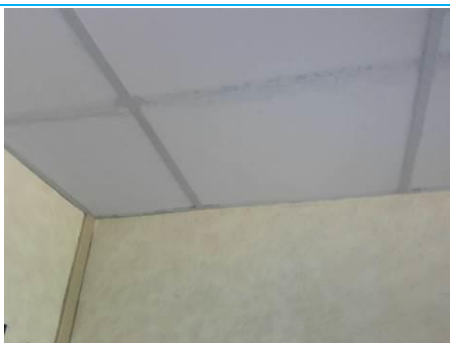
Matériaux : ZPSO-033  
Prélèvement : P048  
Description : Bande cartonné  
Localisation : BAT B / 2eme - 25  
Résultat : Absence d'amiante

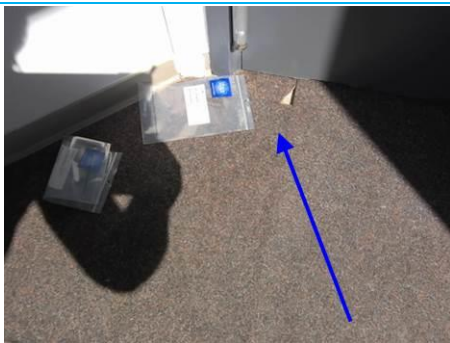
Matériaux : ZPSO-040  
Prélèvement : P050  
Description : Dalle moquette avec entre couche noire  
Localisation : BAT B / 2eme - 6  
Résultat : Absence d'amiante

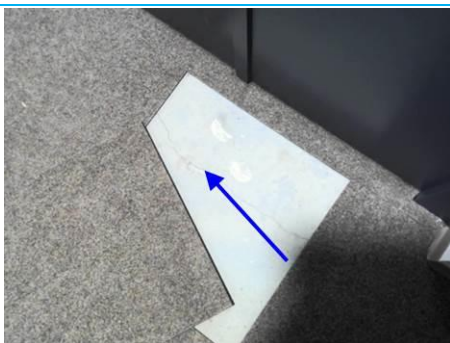
Matériaux : ZPSO-032  
Prélèvement : P054  
Description : Ragréage  
Localisation : BAT B / 2eme - 6  
Résultat : Absence d'amiante

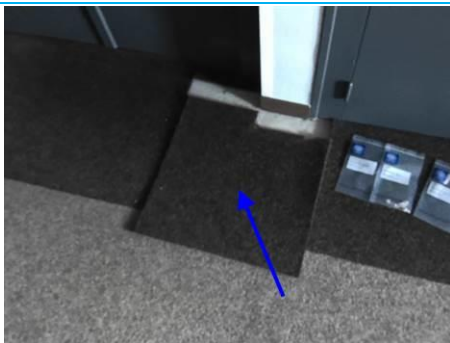
Matériaux : ZPSO-044  
Prélèvement : P056  
Description : Dalle moquette avec entre couche noire  
Localisation : BAT B / 3eme - 10  
Résultat : Absence d'amiante

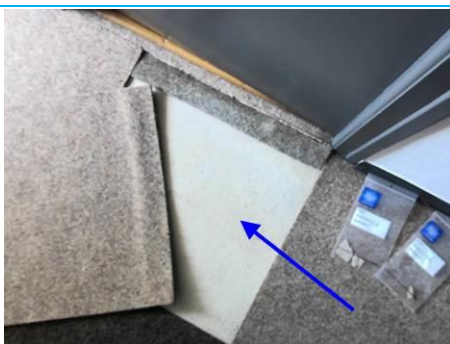
Matériaux : ZPSO-043  
Prélèvement : P058  
Description : Ragréage  
Localisation : BAT B / 3eme - 18  
Résultat : Absence d'amiante

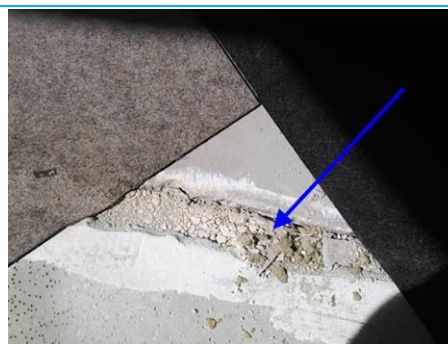
Matériaux : ZPSO-046  
Prélèvement : P059  
Description : Joint de dilatation et d'assemblage  
Localisation : BAT B / 3eme - 10  
Résultat : Absence d'amiante

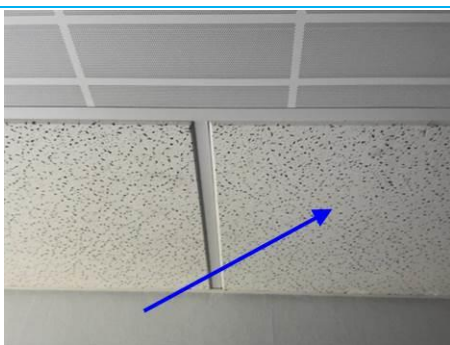
Matériaux : ZPSO-047  
Prélèvement : P060  
Description : Panneaux et plaques  
Localisation : BAT B / 3eme - 18  
Résultat : Absence d'amiante

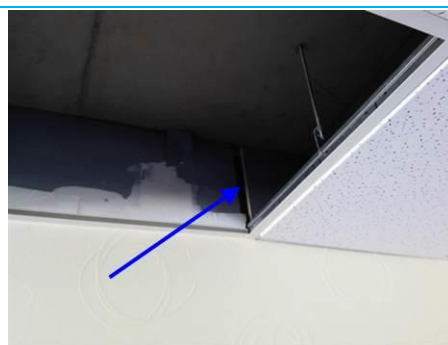
Matériaux : ZPSO-048  
Prélèvement : P061  
Description : Isolant intérieur fibreux  
Localisation : BAT B / 3eme - 20  
Résultat : Absence d'amiante

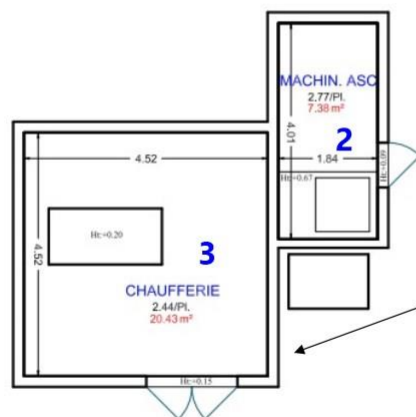
P067 - Non amianté  
Calorifugeages
