# Rapport de mission de repérage des matériaux et produits contenant de l'amiante avant réalisation de travaux dans un immeuble bâti

CAF Siège Social 63 Boulevard Amiral Gauchet  
(B)  
50300 AVRANCHES

**Date du rapport :** 25/08/2023

**Référence du dossier :** 2308CHNCA - BI5840000000015

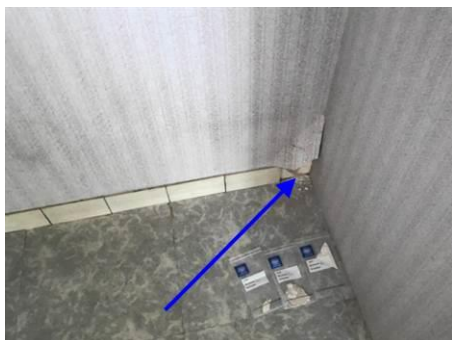
Matériaux : ZPSO-001  
Prélèvement : P001  
Description : Colle de plinthe  
Localisation : BAT B / RDC - 25  
Résultat : Absence d'amiante

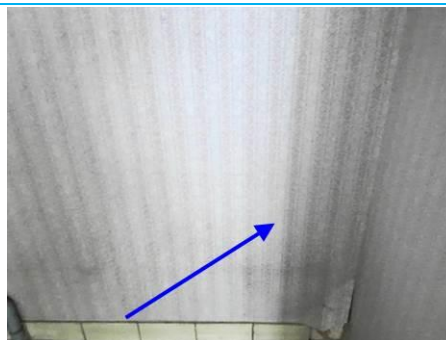
Matériaux : ZPSO-002  
Prélèvement : P002  
Description : Panneaux de cloisons lisses ou moulurées, préfabriquées ou non  
Localisation : BAT B / RDC - 25  
Résultat : Absence d'amiante

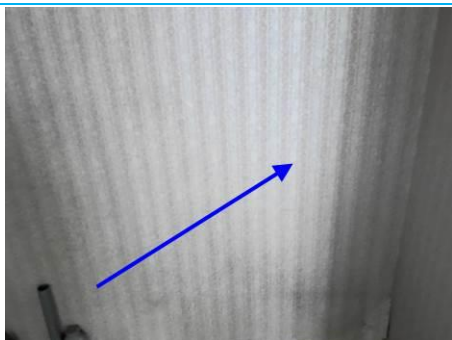
Matériaux : ZPSO-003  
Prélèvement : P003  
Description : Sous couche de tissus mural, de moquette murale ou de vinyle  
Localisation : BAT B / RDC - 25  
Résultat : Absence d'amiante

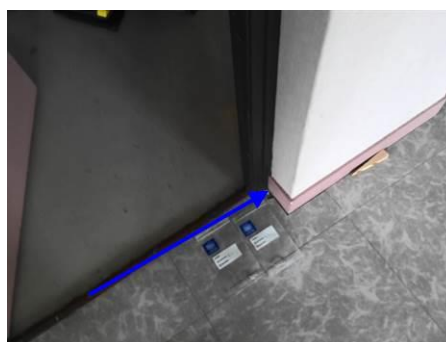
Matériaux : ZPSO-004  
Prélèvement : P004  
Description : Colle de carrelage  
Localisation : BAT B / RDC - 25  
Résultat : Absence d'amiante

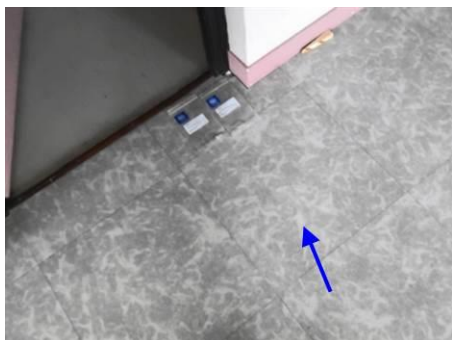
Matériaux : ZPSO-005  
Prélèvement : P005  
Description : Dalle de sol  
Localisation : BAT B / RDC - 25  
Résultat : Absence d'amiante

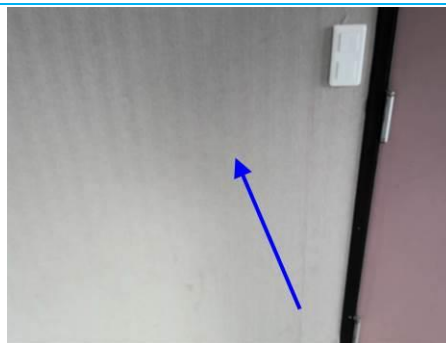
Matériaux : ZPSO-006  
Prélèvement : P006  
Description : Sous couche de tissus mural, de moquette murale ou de vinyle  
Localisation : BAT B / RDC - 25  
Résultat : Absence d'amiante

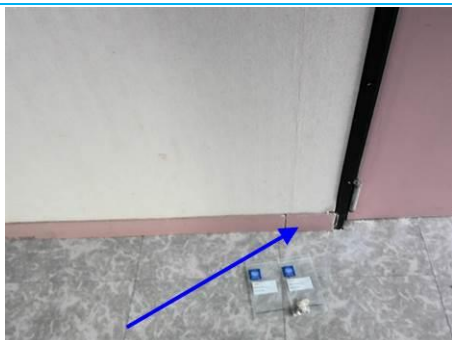
Matériaux : ZPSO-001  
Prélèvement : P007  
Description : Colle de plinthe  
Localisation : BAT B / RDC - 25  
Résultat : Absence d'amiante

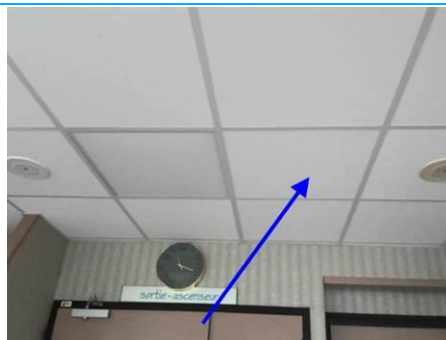
Matériaux : ZPSO-007  
Prélèvement : P008  
Description : Panneaux et plaques  
Localisation : BAT B / RDC - 25  
Résultat : Absence d'amiante

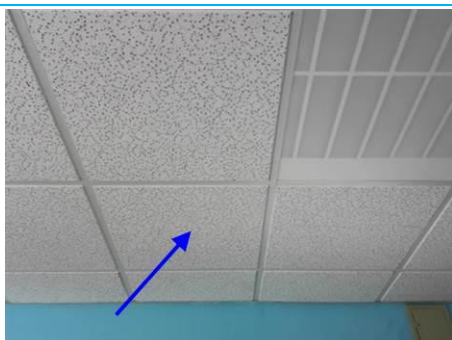
Matériaux : ZPSO-008  
Prélèvement : P009  
Description : Panneaux et plaques  
Localisation : BAT B / RDC - 24  
Résultat : Absence d'amiante

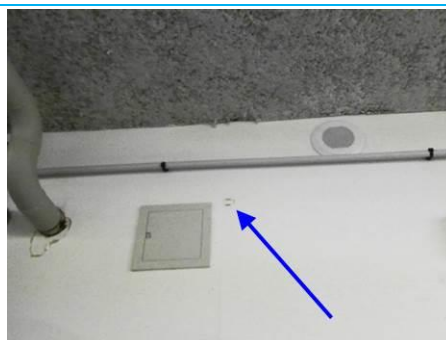
Matériaux : ZPSO-009  
Prélèvement : P010  
Description : Bandes cartonné  
Localisation : BAT B / RDC - 1  
Résultat : Absence d'amiante

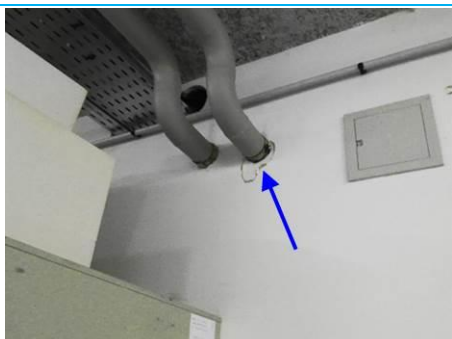
Matériaux : ZPSO-010  
Prélèvement : P011  
Description : Panneaux de cloisons lisses ou moulurées,  
préfabriquées ou non  
Localisation : BAT B / RDC - 1  
Résultat : Absence d'amiante

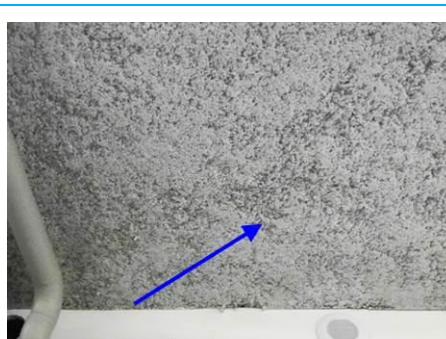
Matériaux : ZPSO-011  
Prélèvement : P012  
Description : Flocages  
Localisation : BAT B / RDC - 1  
Résultat : Absence d'amiante

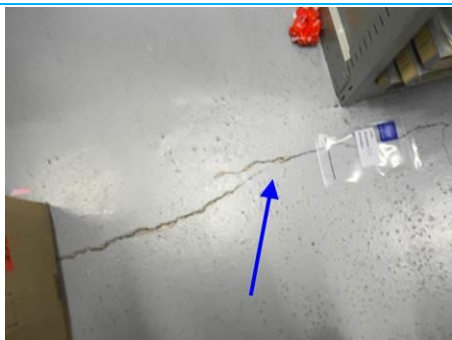
Matériaux : ZPSO-012  
 Prélèvement : P013  
 Description : Peinture de sol + chape  
 Localisation : BAT B / RDC - 1  
 Résultat : Absence d'amiante

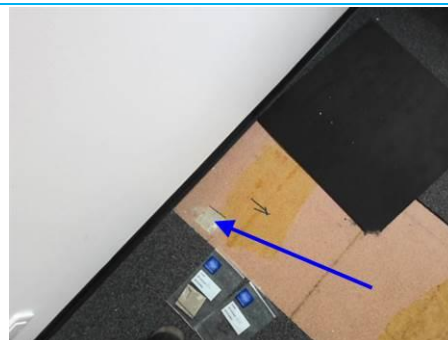
Matériaux : ZPSO-013  
 Prélèvement : P014  
 Description : Revêtement plastique avec sous-couche  
 Localisation : BAT B / 1er - 4  
 Résultat : Absence d'amiante

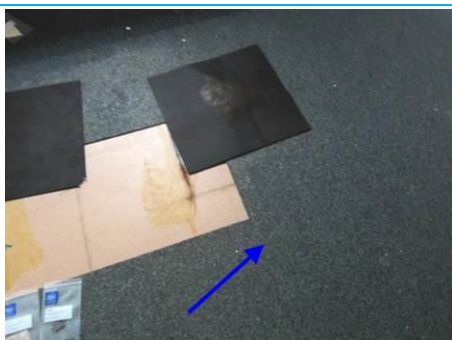
Matériaux : ZPSO-014  
 Prélèvement : P015  
 Description : Dalle moquette avec entre couche noire  
 Localisation : BAT B / 1er - 4  
 Résultat : Absence d'amiante

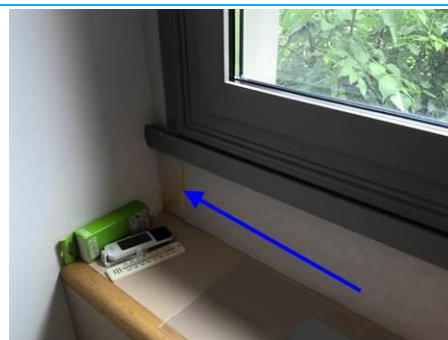
Matériaux : ZPSO-015  
 Prélèvement : P016  
 Description : Papier peint  
 Localisation : BAT B / 1er - 4  
 Résultat : Absence d'amiante

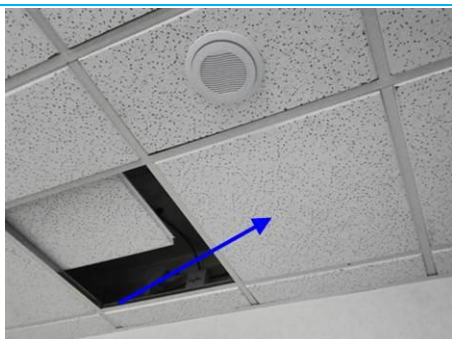
Matériaux : ZPSO-016  
 Prélèvement : P017  
 Description : Panneaux et plaques  
 Localisation : BAT B / 1er - 3  
 Résultat : Absence d'amiante

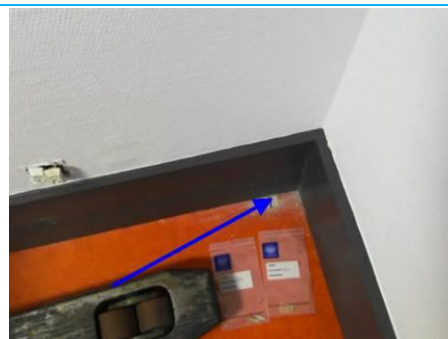
Matériaux : ZPSO-017  
 Prélèvement : P018  
 Description : Isolant intérieur fibreux  
 Localisation : BAT B / 1er - 3  
 Résultat : Absence d'amiante

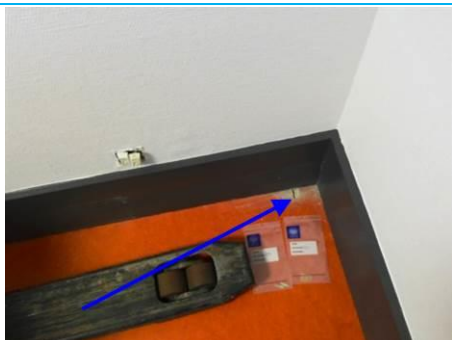
Matériaux : ZPSO-018  
Prélèvement : P019  
Description : Ragréage  
Localisation : BAT B / 1er - 2  
Résultat : Absence d'amiante

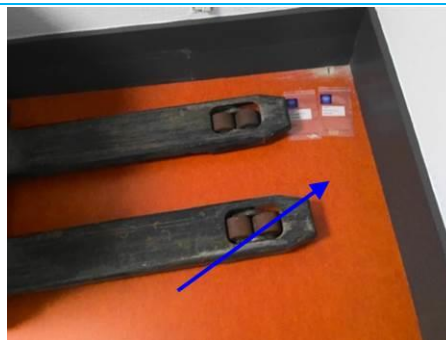
Matériaux : ZPSO-019  
Prélèvement : P020  
Description : Revêtement plastique avec sous-couche  
Localisation : BAT B / 1er - 2  
Résultat : Absence d'amiante

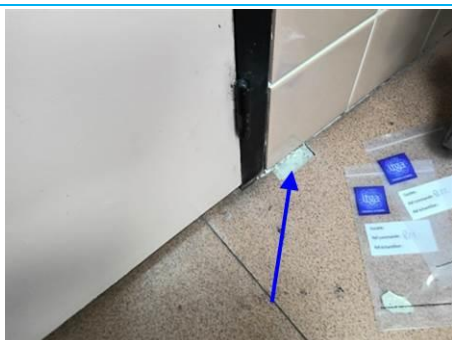
Matériaux : ZPSO-020  
Prélèvement : P021  
Description : Ragréage  
Localisation : BAT B / 1er - 1  
Résultat : Absence d'amiante

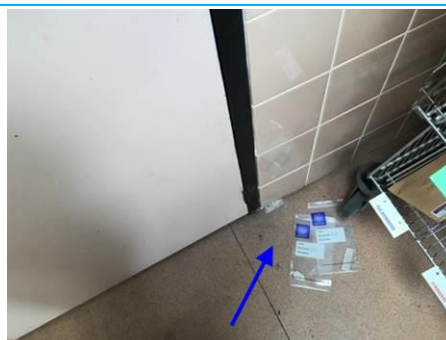
Matériaux : ZPSO-013  
Prélèvement : P022  
Description : Revêtement plastique avec sous-couche  
Localisation : BAT B / 1er - 1  
Résultat : Absence d'amiante

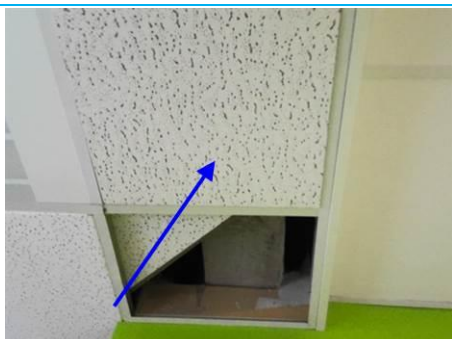
Matériaux : ZPSO-016  
Prélèvement : P023  
Description : Panneaux et plaques  
Localisation : BAT B / 1er - 1  
Résultat : Absence d'amiante

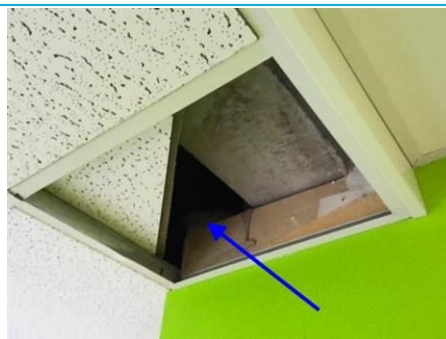
Matériaux : ZPSO-017  
Prélèvement : P024  
Description : Isolant intérieur fibreux  
Localisation : BAT B / 1er - 1  
Résultat : Absence d'amiante

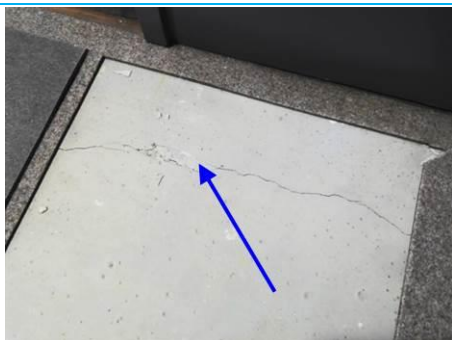
Matériaux : ZPSO-018  
 Prélèvement : P025  
 Description : Ragréage  
 Localisation : BAT B / 1er - 11  
 Résultat : Absence d'amiante

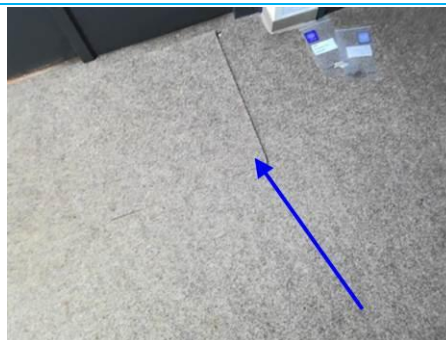
Matériaux : ZPSO-021  
 Prélèvement : P026  
 Description : Dalle moquette avec entre couche noire  
 Localisation : BAT B / 1er - 11  
 Résultat : Absence d'amiante

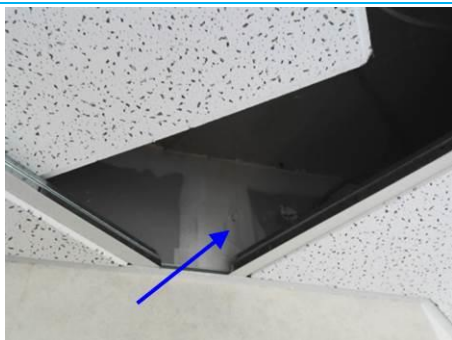
Matériaux : ZPSO-022  
 Prélèvement : P027  
 Description : Bandes cartonné  
 Localisation : BAT B / 1er - 6  
 Résultat : Absence d'amiante

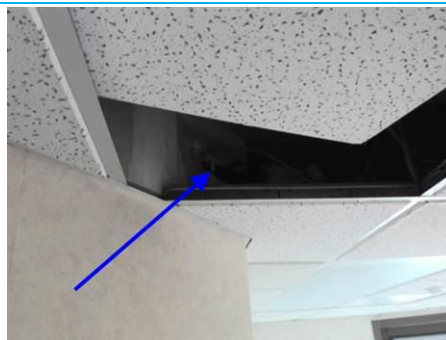
Matériaux : ZPSO-016  
 Prélèvement : P028  
 Description : Isolant intérieur fibreux  
 Localisation : BAT B / 1er - 6  
 Résultat : Absence d'amiante

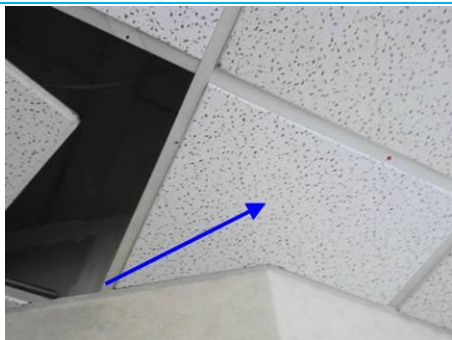
Matériaux : ZPSO-016  
 Prélèvement : P029  
 Description : Panneaux et plaques  
 Localisation : BAT B / 1er - 6  
 Résultat : Absence d'amiante

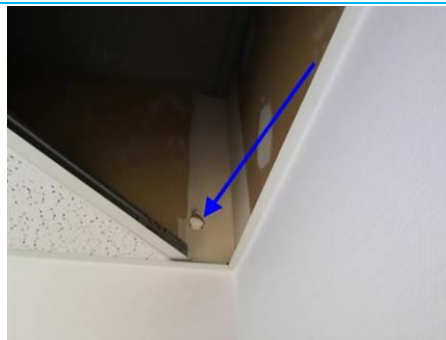
Matériaux : ZPSO-022  
 Prélèvement : P030  
 Description : Bandes cartonné  
 Localisation : BAT B / 1er - 11  
 Résultat : Absence d'amiante

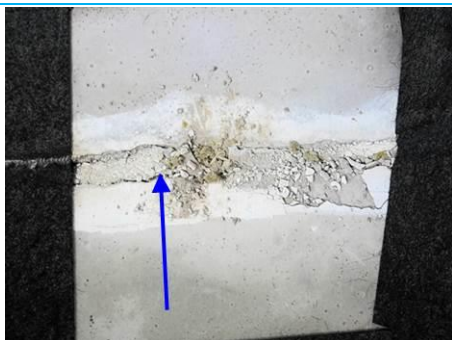
Matériaux : ZPSO-023  
 Prélèvement : P031  
 Description : Joint de dilatation et d'assemblage  
 Localisation : BAT B / 1er - 11  
 Résultat : Absence d'amiante

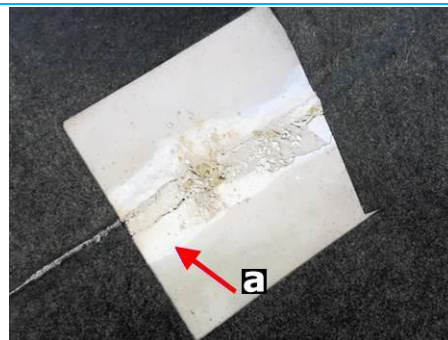
| Localisation | Matériau ou produit |
|---|---|
| BAT B / 1er - 11 (Sol) | Ragréage blanc |

Matériaux : ZPSO-024  
 Prélèvement : P032  
 Description : Ragraïage  
 Localisation : BAT B / 1er - 11  
 Résultat : Présence d'amiante

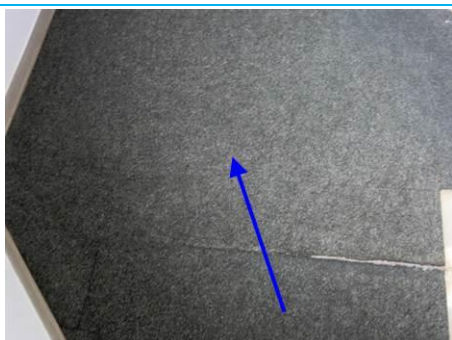
Matériaux : ZPSO-025  
 Prélèvement : P033  
 Description : Dalle moquette avec entre couche noire  
 Localisation : BAT B / 1er - 11  
 Résultat : Absence d'amiante

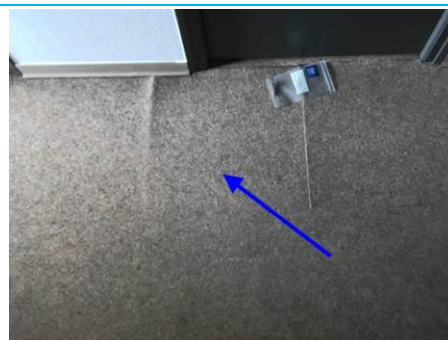
Matériaux : ZPSO-026  
 Prélèvement : P034  
 Description : Dalle moquette avec entre couche noire  
 Localisation : BAT B / 1er - 19  
 Résultat : Absence d'amiante

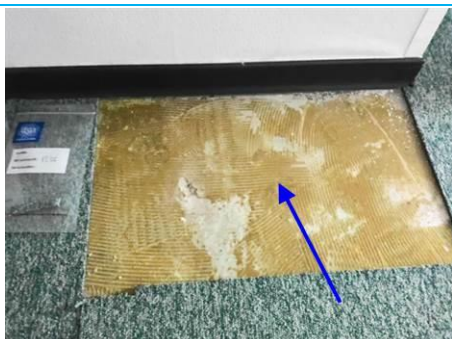
Matériaux : ZPSO-027  
 Prélèvement : P035  
 Description : Colle non bitumineuse  
 Localisation : BAT B / 1er - 19  
 Résultat : Absence d'amiante

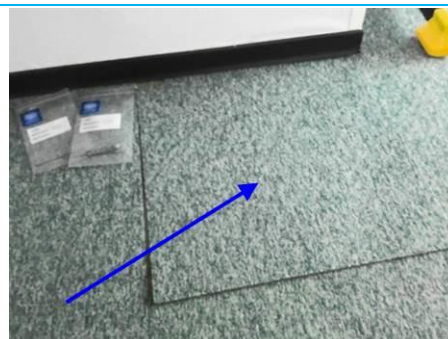
Matériaux : ZPSO-028  
 Prélèvement : P036  
 Description : Dalle moquette avec entre couche noire  
 Localisation : BAT B / 1er - 19  
 Résultat : Absence d'amiante

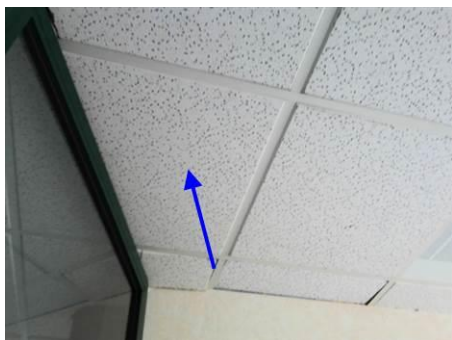
Matériaux : ZPSO-029  
Prélèvement : P037  
Description : Panneaux et plaques  
Localisation : BAT B / 1er - 17  
Résultat : Absence d'amiante

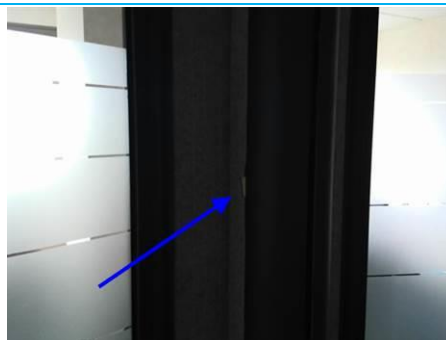
Matériaux : ZPSO-031  
Prélèvement : P039  
Description : Sous couche de tissu mural, de moquette murale ou de vinyle  
Localisation : BAT B / 1er - 19  
Résultat : Absence d'amiante

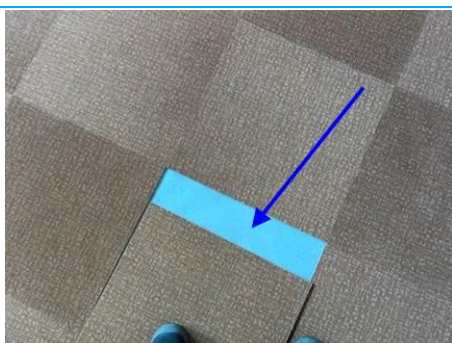
Matériaux : ZPSO-032  
Prélèvement : P040  
Description : Ragréage  
Localisation : BAT B / 2eme - 21  
Résultat : Absence d'amiante

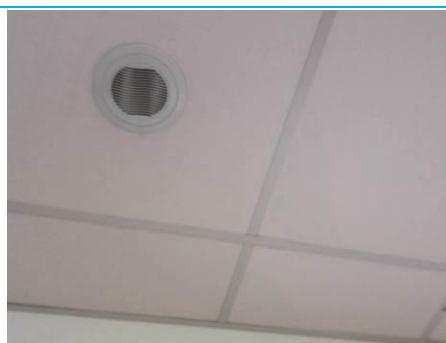
Matériaux : ZPSO-033  
Prélèvement : P041  
Description : Bande cartonné  
Localisation : BAT B / 2eme - 21  
Résultat : Absence d'amiante

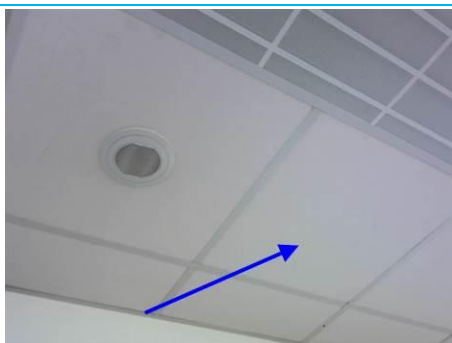
Matériaux : ZPSO-034  
Prélèvement : P042  
Description : Panneaux et plaques  
Localisation : BAT B / 2eme - 21  
Résultat : Absence d'amiante

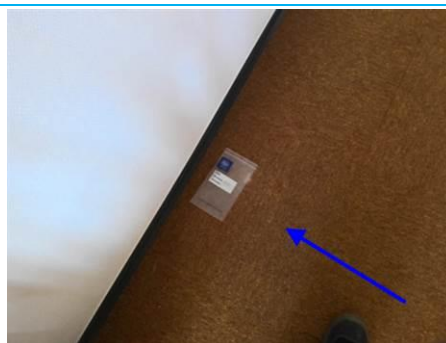
Matériaux : ZPSO-035  
Prélèvement : P043  
Description : Dalle moquette avec entre couche noire  
Localisation : BAT B / 2eme - 21  
Résultat : Absence d'amiante

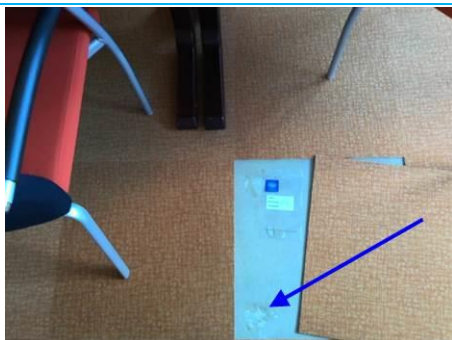
Matériaux : ZPSO-032  
Prélèvement : P044  
Description : Ragraéage  
Localisation : BAT B / 2eme - 24  
Résultat : Absence d'amiante

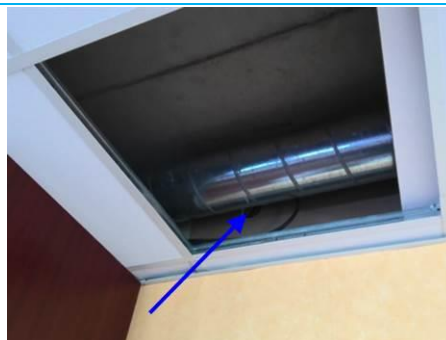
Matériaux : ZPSO-036  
Prélèvement : P045  
Description : Isolant intérieur fibreux  
Localisation : BAT B / 2eme - 24  
Résultat : Absence d'amiante

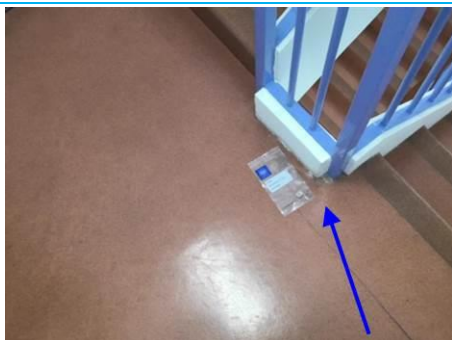
Matériaux : ZPSO-037  
Prélèvement : P046  
Description : Revêtement plastique avec sous-couche  
Localisation : BAT B / 2eme - 22  
Résultat : Absence d'amiante

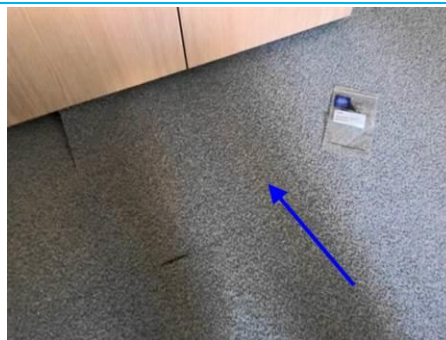
Matériaux : ZPSO-038  
Prélèvement : P047  
Description : Dalle moquette avec entre couche noire  
Localisation : BAT B / 2eme - 25  
Résultat : Absence d'amiante

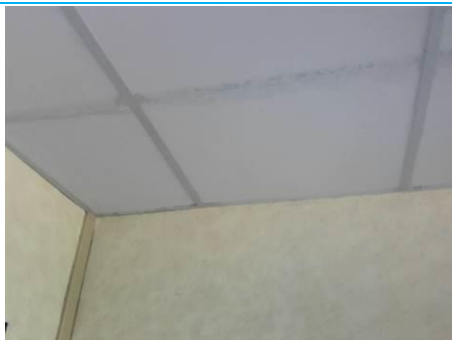
Matériaux : ZPSO-033  
Prélèvement : P048  
Description : Bande cartonné  
Localisation : BAT B / 2eme - 25  
Résultat : Absence d'amiante

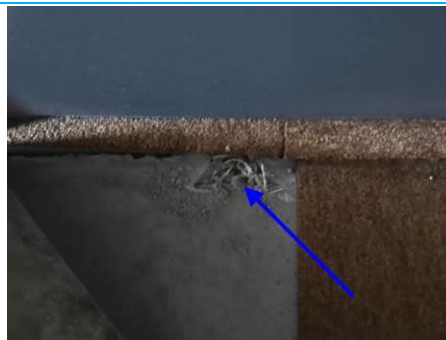
Matériaux : ZPSO-039  
Prélèvement : P049  
Description : Joint de dilatation et d'assemblage  
Localisation : BAT B / 2eme - 6  
Résultat : Absence d'amiante

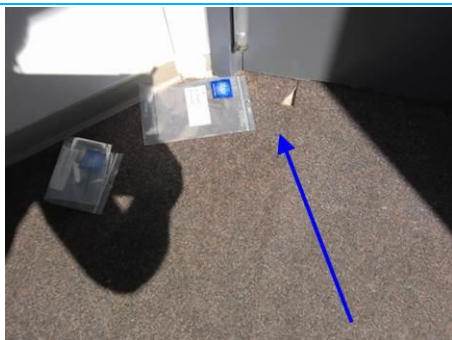
Matériaux : ZPSO-040  
 Prélèvement : P050  
 Description : Dalle moquette avec entre couche noire  
 Localisation : BAT B / 2eme - 6  
 Résultat : Absence d'amiante

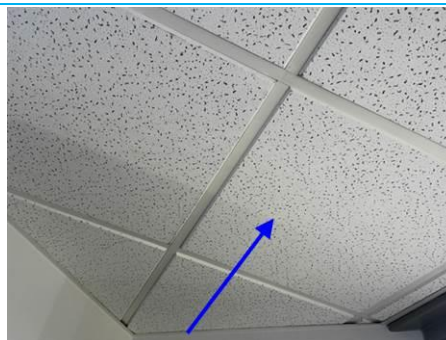
Matériaux : ZPSO-041  
 Prélèvement : P051  
 Description : Panneaux et plaques  
 Localisation : BAT B / 2eme - 6  
 Résultat : Absence d'amiante

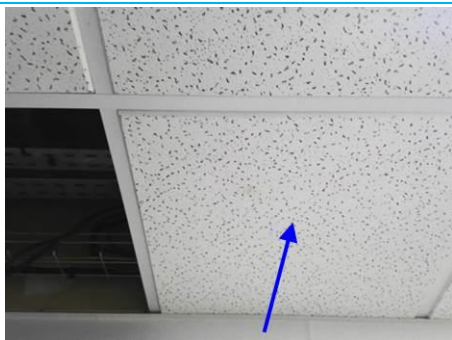
Matériaux : ZPSO-042  
 Prélèvement : P052  
 Description : Panneaux et plaques  
 Localisation : BAT B / 2eme - 6  
 Résultat : Absence d'amiante

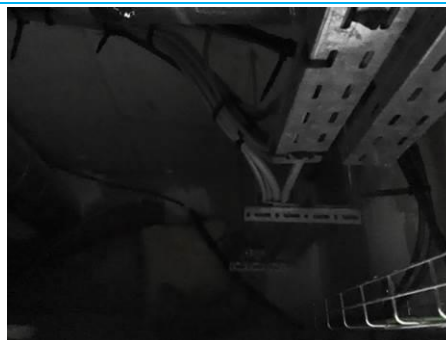
Matériaux : ZPSO-036  
 Prélèvement : P053  
 Description : Isolant intérieur fibreux  
 Localisation : BAT B / 2eme - 6  
 Résultat : Absence d'amiante

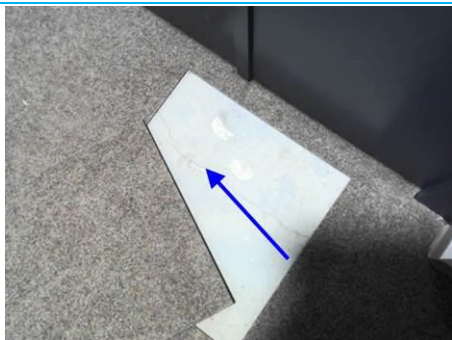
Matériaux : ZPSO-032  
 Prélèvement : P054  
 Description : Ragrée  
 Localisation : BAT B / 2eme - 6  
 Résultat : Absence d'amiante

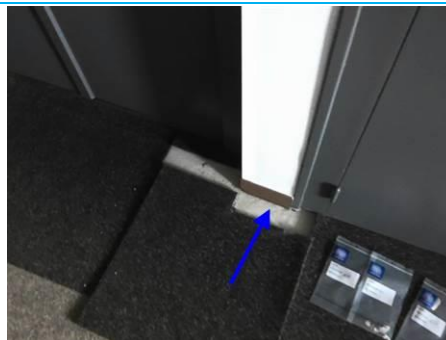
Matériaux : ZPSO-043  
 Prélèvement : P055  
 Description : Ragrée  
 Localisation : BAT B / 3eme - 10  
 Résultat : Absence d'amiante

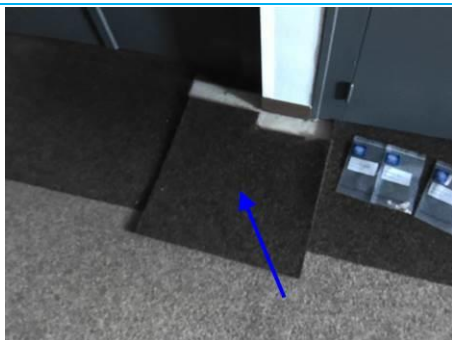
Matériaux : ZPSO-044  
Prélèvement : P056  
Description : Dalle moquette avec entre couche noire  
Localisation : BAT B / 3eme - 10  
Résultat : Absence d'amiante

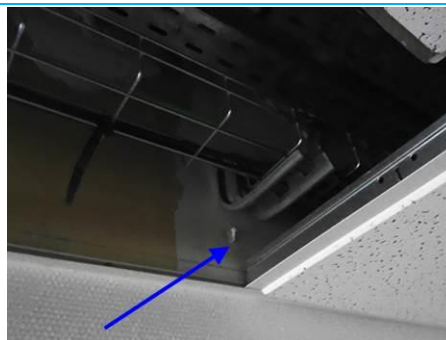
Matériaux : ZPSO-045  
Prélèvement : P057  
Description : Bande cartonné  
Localisation : BAT B / 3eme - 10  
Résultat : Absence d'amiante

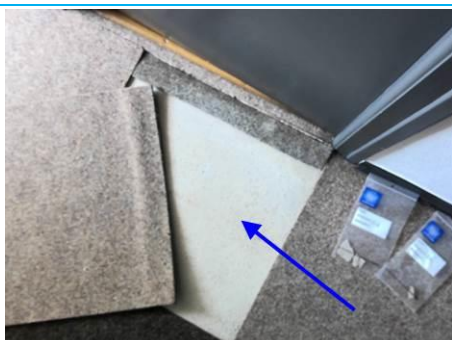
Matériaux : ZPSO-043  
Prélèvement : P058  
Description : Ragrée  
Localisation : BAT B / 3eme - 18  
Résultat : Absence d'amiante

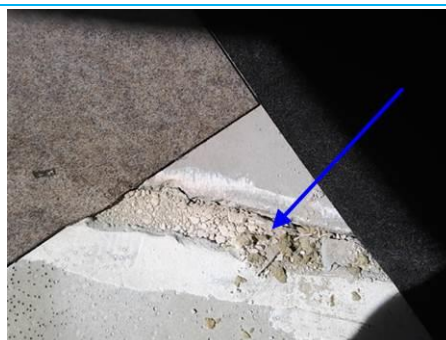
Matériaux : ZPSO-046  
Prélèvement : P059  
Description : Joint de dilatation et d'assemblage  
Localisation : BAT B / 3eme - 10  
Résultat : Absence d'amiante

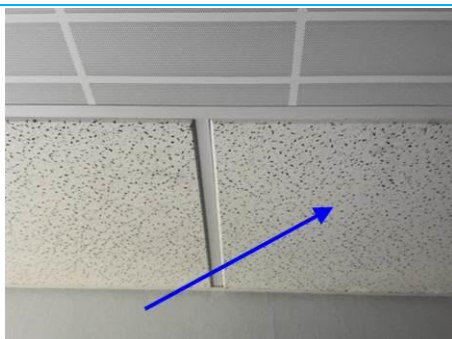
Matériaux : ZPSO-047  
Prélèvement : P060  
Description : Panneaux et plaques  
Localisation : BAT B / 3eme - 18  
Résultat : Absence d'amiante

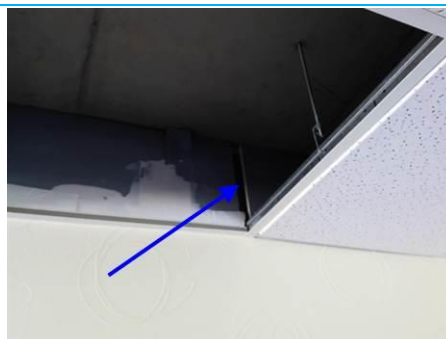
Matériaux : ZPSO-048  
Prélèvement : P061  
Description : Isolant intérieur fibreux  
Localisation : BAT B / 3eme - 20  
Résultat : Absence d'amiante

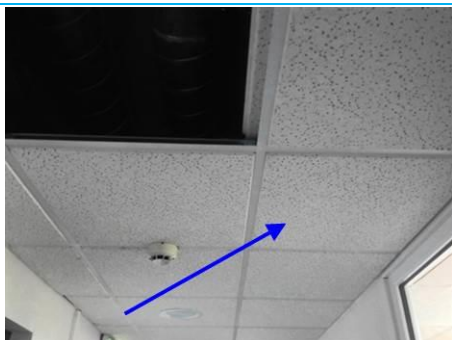
Matériaux : ZPSO-047  
 Prélèvement : P062  
 Description : Panneaux et plaques  
 Localisation : BAT B / 3eme - 27  
 Résultat : Absence d'amiante

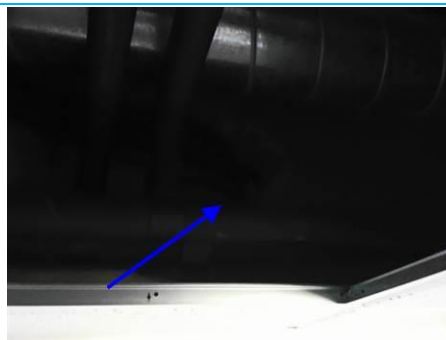
Matériaux : ZPSO-049  
 Prélèvement : P063  
 Description : Mousse expansive  
 Localisation : BAT B / 3eme - 27  
 Résultat : Absence d'amiante

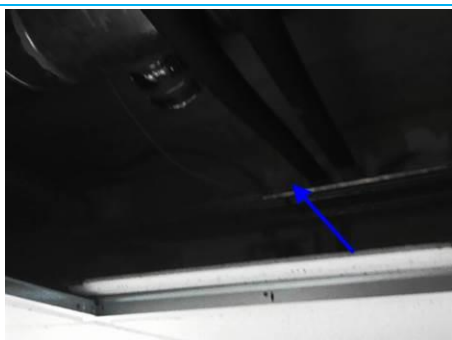
Matériaux : ZPSO-045  
 Prélèvement : P064  
 Description : Bande cartonné  
 Localisation : BAT B / 3eme - 27  
 Résultat : Absence d'amiante

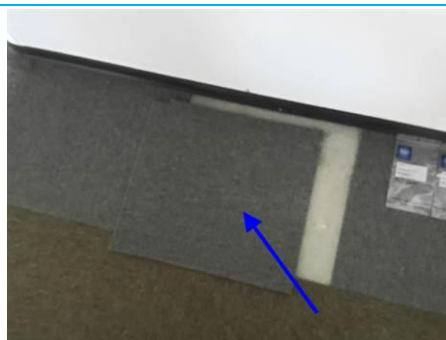
Matériaux : ZPSO-050  
 Prélèvement : P065  
 Description : Dalle moquette avec entre couche noire  
 Localisation : BAT B / 3eme - 27  
 Résultat : Absence d'amiante

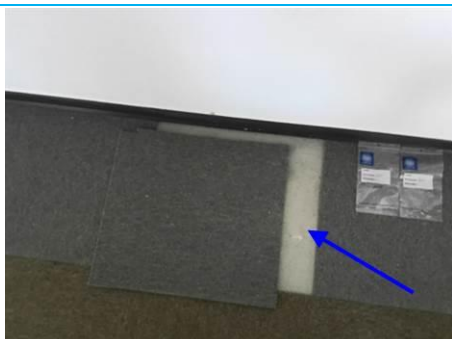
Matériaux : ZPSO-043  
 Prélèvement : P066  
 Description : Ragréage  
 Localisation : BAT B / 3eme - 27  
 Résultat : Absence d'amiante
