| Fiche d'intervention – CAF Avranches | |
| Dates | 24 mai - 07 juin – 28 juin – 12 juillet 2024 |
| Objet | Problématique Radon : Mesures complémentaires au diagnostic réalisé par Socotec – Réflexion sur les suites à donner |

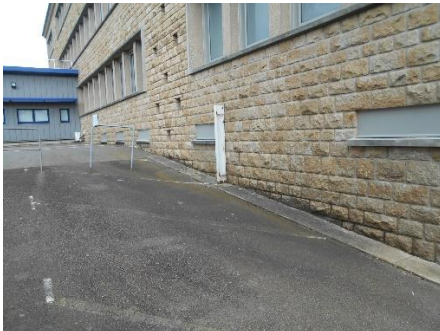
**Vue de l'extérieur - Zone « stockage – archives – local ménage » avec 5 regards obturés**

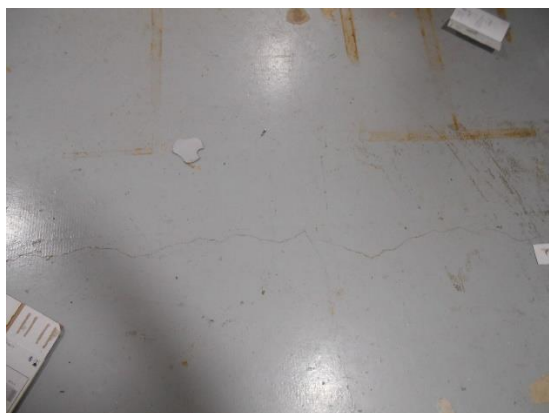
**Fissures au sol – Local A 101**

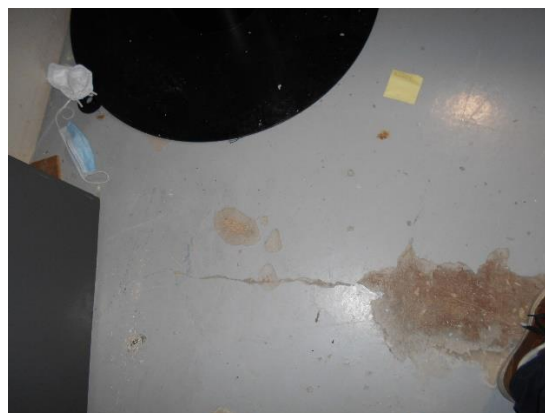
**Fissures au sol – Local A 102**

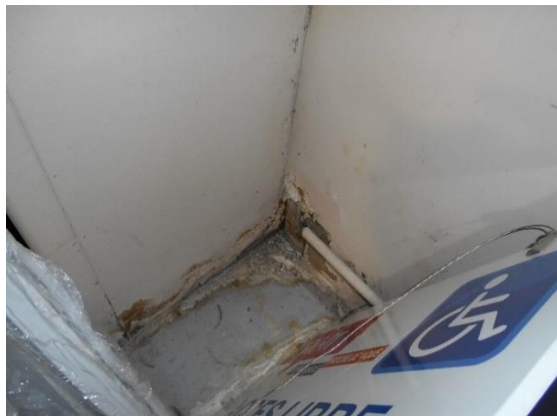
- Tous les locaux disposent d'une ventilation double-flux hormis les couloirs de circulation,
- La zone « stockage – archives – local ménage » côté Ouest **dans laquelle se trouve le local A 102** est semi-enterrée : certains locaux sont aveugles (locaux stockage, stockage papier, stock logistique), les autres locaux en continuité sont également aveugles mais ils disposent de regards obturés de l'extérieur (en partie haute, à proximité du plafond) → voir photos page 2 et plan page 3,
- Dans la zone « stockage – archives – local ménage », le sol présente des fissures (voir photos page 2),
- Le local A 102 comporte une légère infiltration d'eau en partie basse (cf. photo page 2 et plan page 3).

**Infiltrations dans le local A 102 (angle partie basse)**

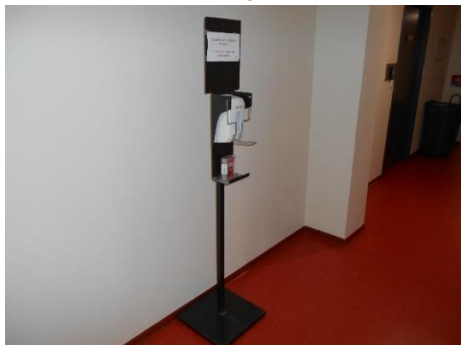
Détecteur 101930 – Couloir :

**413 Bq/m<sup>3</sup>**

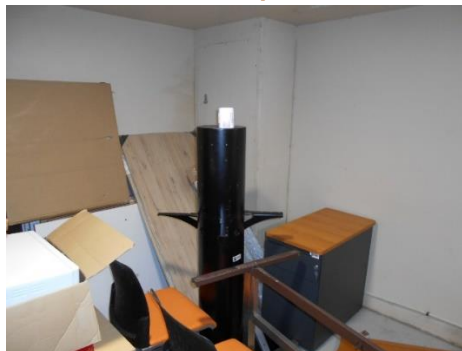
Détecteur 101931 – Stock logistique A 102 :

**1317 Bq/m<sup>3</sup>**

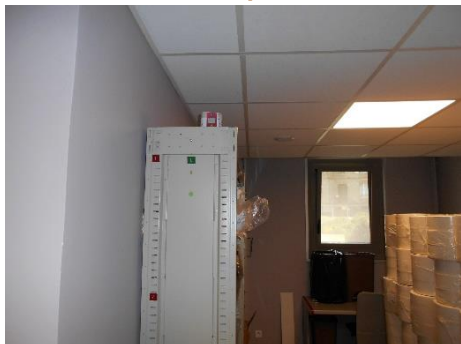
Détecteur 101494 – Local ménage A 105 :

**522 Bq/m<sup>3</sup>**

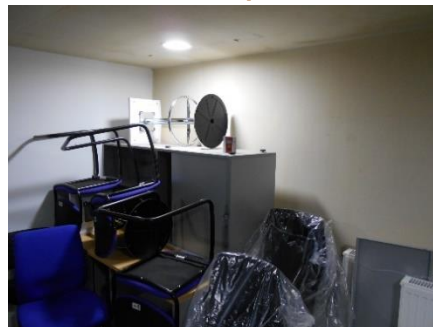
Détecteur 101526 – Stock logistique A 101 :

**1402 Bq/m<sup>3</sup>**

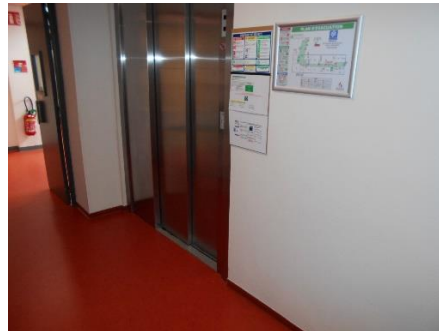
- Dans cette zone, il n'y a pas de fissures apparentes au sol mais un transfert est possible depuis les autres locaux et depuis la cage d'ascenseur qui descend dans le sol.

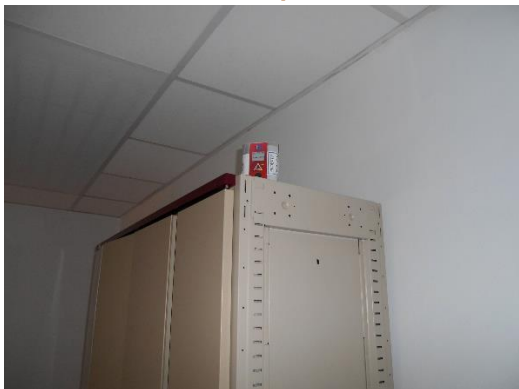
Détecteur 101930 – Infirmerie A 108 :  
**269 Bq/m<sup>3</sup>**

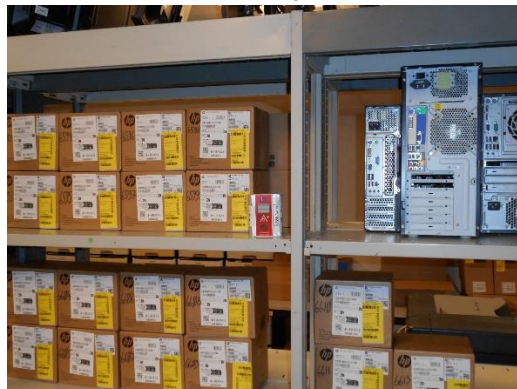
Détecteur 101931 – Stockage informatique A 106 :  
**1256 Bq/m<sup>3</sup>**

- Résultats / commentaires
  - La mesure réalisée dans le local A 106 (stockage informatique) confirme que l'activité volumique radon est élevée dans l'ensemble de la zone semi-enterrée (côté Ouest),
  - Les locaux côté Est ont une activité radon plus faible, mais qu'il conviendrait néanmoins de réduire :
    - Environ 260 Bq/m<sup>3</sup> pour les locaux A 108 et A109,
    - Environ 340 Bq/m<sup>3</sup> pour le local A 110 qui comporte une ventilation en circuit fermé.

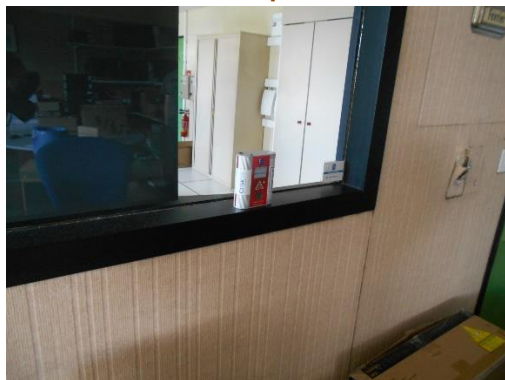
Détecteur 101494 – Local informatique A 109 :  
**263 Bq/m<sup>3</sup>**

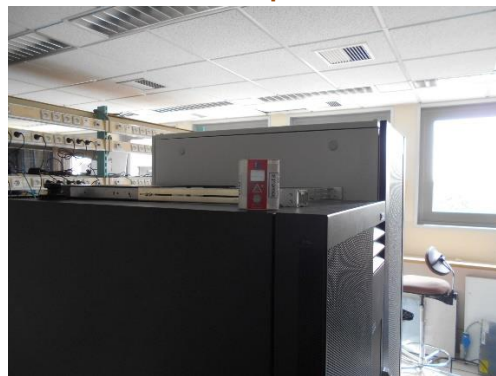
Détecteur 101526 – Serveurs informatiques A 110 :  
**338 Bq/m<sup>3</sup>**

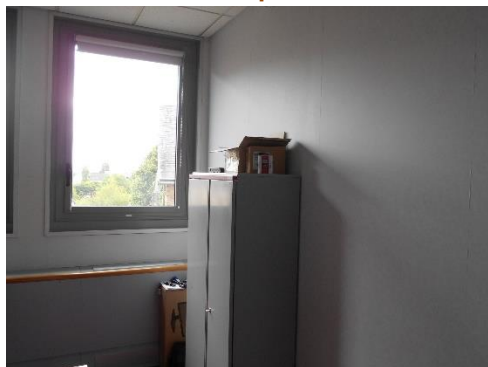
Détecteur 101930 – Bureau DIO – A 207  
67 Bq/m3

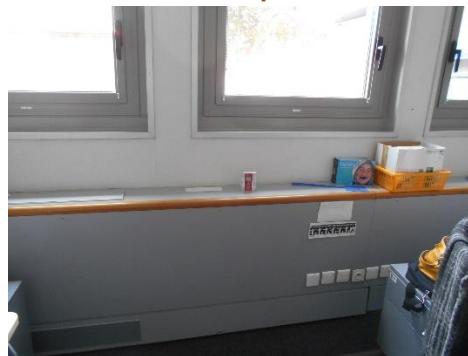
**Détecteur 101931 – Bureau ULCV – A 202**  
**220 Bq/m3**

- Résultats / commentaires
  - Les locaux du 1<sup>er</sup> étage ont une activité volumique radon plus faible qu'au Rez-de-chaussée,
  - Le local A202 (situé au-dessus de la zone semi-enterrée) a néanmoins une activité de 220 Bq/m<sup>3</sup> qu'il conviendrait d'analyser :
    - passage de câbles/canalisations ?
    - perméabilité de la dalle ?

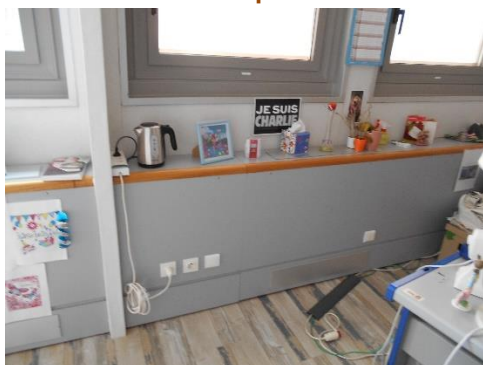
**Détecteur 101494 – Responsable ULCV – A 206**  
**60 Bq/m3**

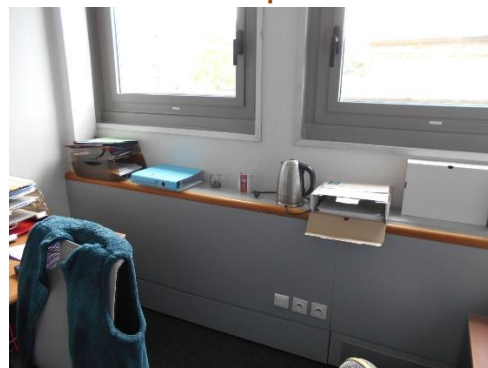
Détecteur 101526 – Technicien Gestion des flux – A 203  
108 Bq/m3

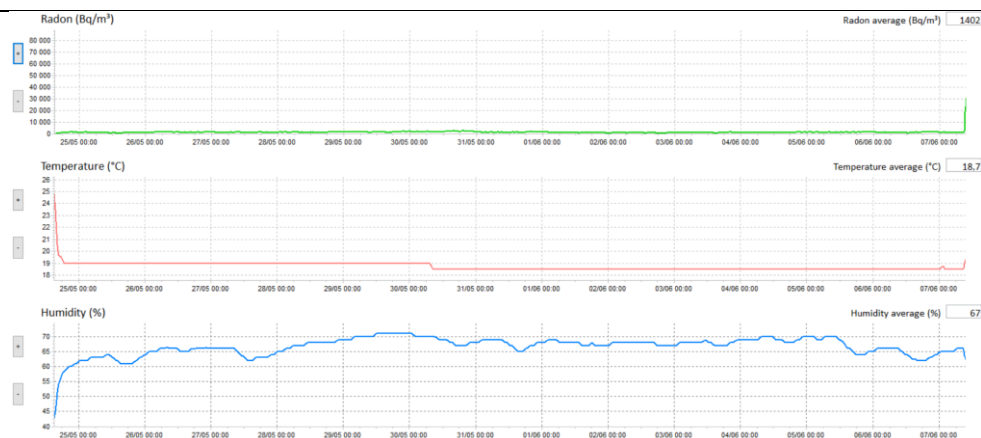
**Détecteur 101526**  
**Stock logistique**  
**A 101**  
**1402 Bq/m<sup>3</sup>**

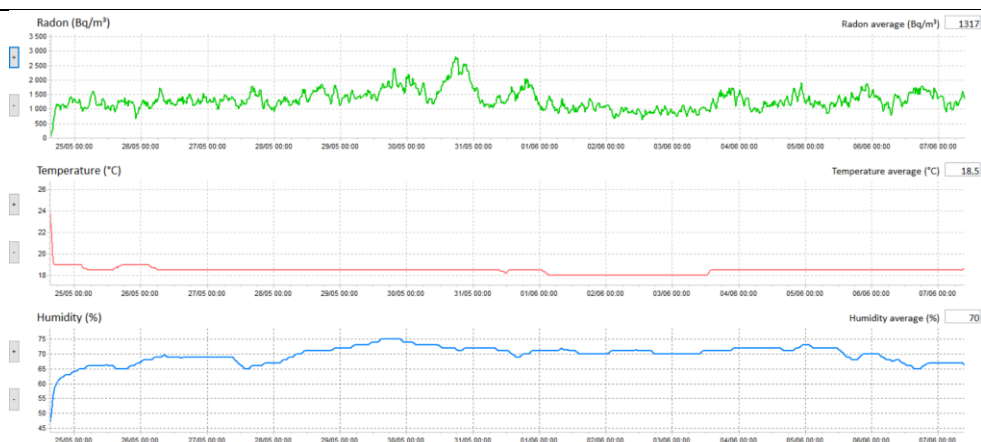
**Détecteur 101931**  
**Stock logistique**  
**A 102**  
**1317 Bq/m<sup>3</sup>**

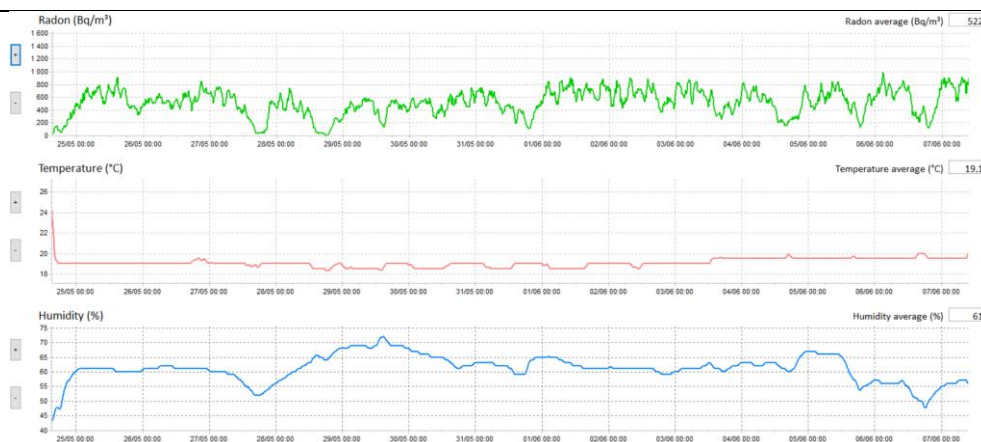
**Détecteur 101494**  
**Local ménage**  
**A 105**  
**522 Bq/m<sup>3</sup>**

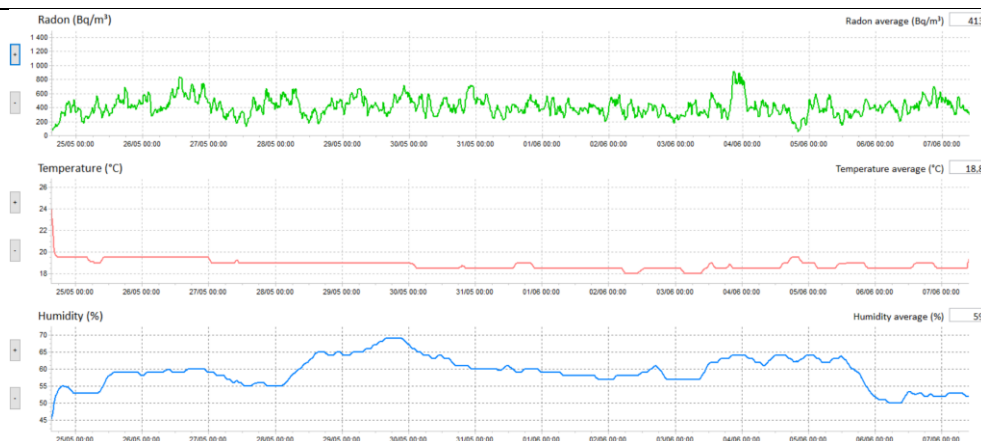
**Détecteur 101930**  
**Couloir**  
**413 Bq/m<sup>3</sup>**

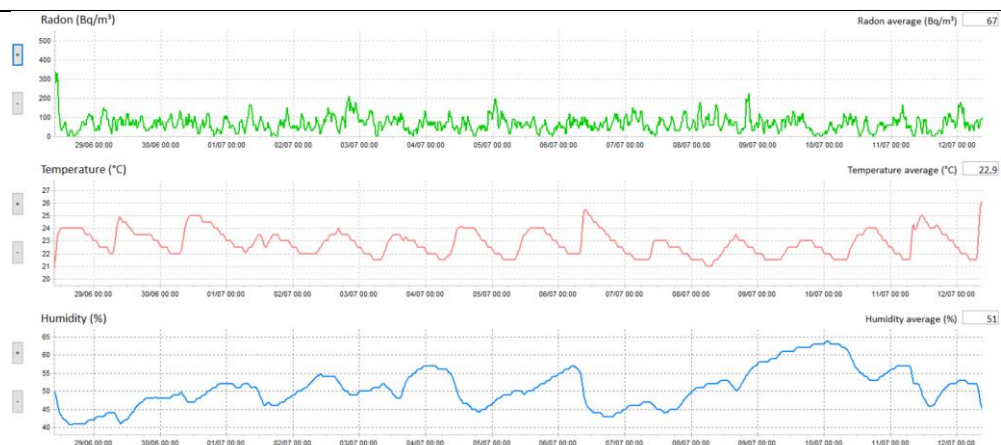
**Détecteur 101930**  
**– Bureau DIO**  
**A 207**  
**67 Bq/m<sup>3</sup>**

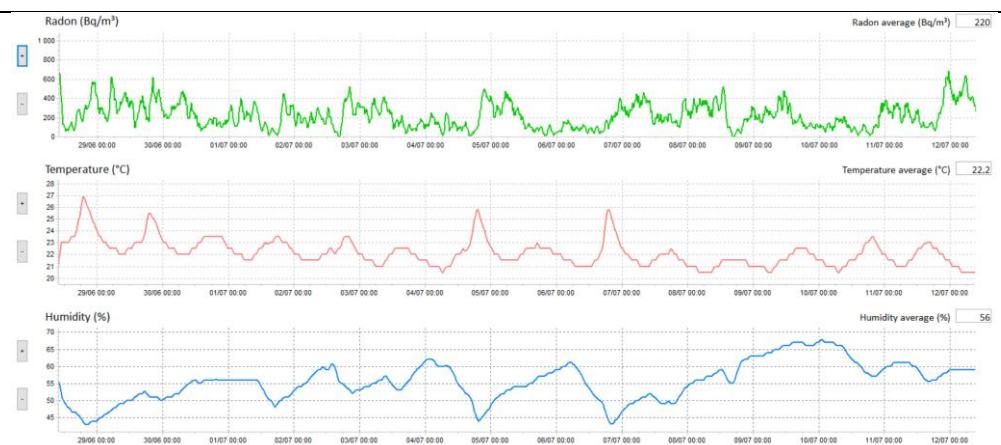
**Détecteur 101931**  
**– Bureau ULCV**  
**A 202**  
**220 Bq/m<sup>3</sup>**

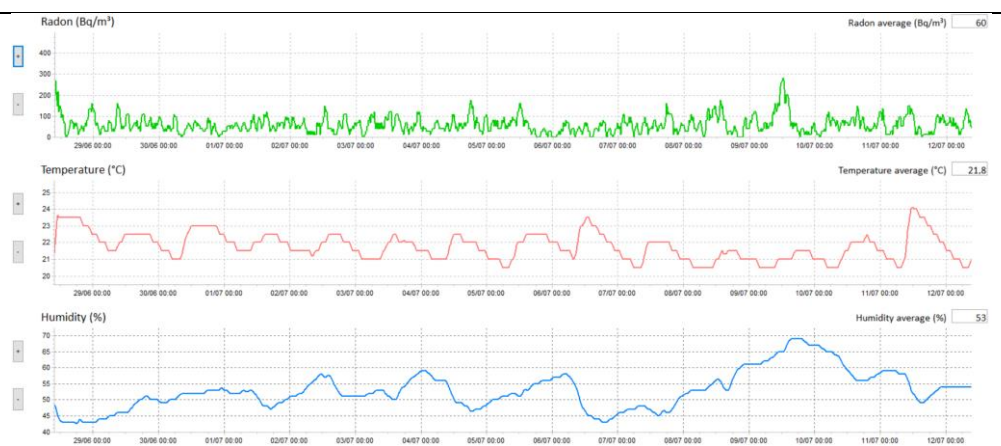
**Détecteur 101494**  
**– Responsable**  
**ULCV**  
**A 206**  
**60 Bq/m<sup>3</sup>**

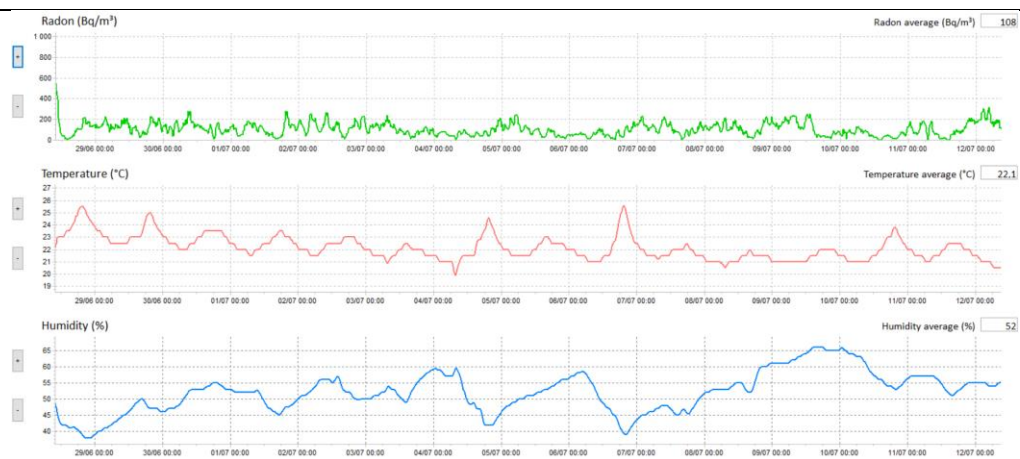
**Détecteur 101526**  
**– Technicien**  
**Gestion des flux**  
**A 203**  
**108 Bq/m<sup>3</sup>**
