## RAPPORT D'ETUDE

Faisabilité du déplacement du dépôt lapidaire de la cathédrale Saint-Etienne de Meaux  
(77 100) vers une nouvelle réserve située dans le couvent des Cordelières à Provins  
(77160)

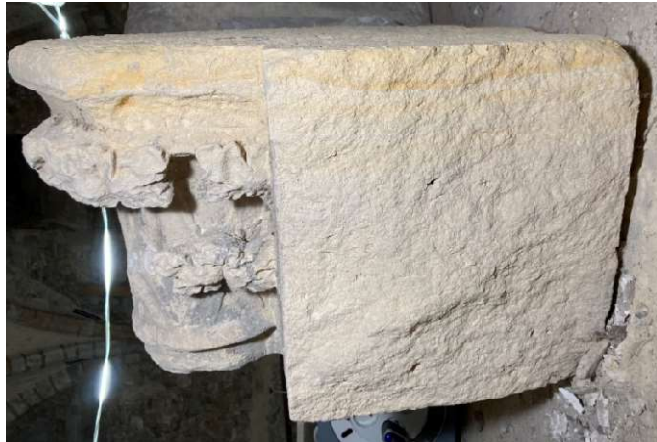
C1 – La coloration ocre apparaît au niveau d'un lit de la pierre (pose sur lit du chapiteau).

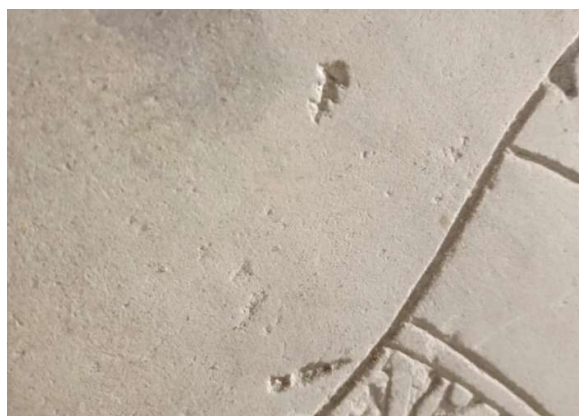
11 a – Stèle gravée dans un calcaire froid et dur avec présence de célite ici.

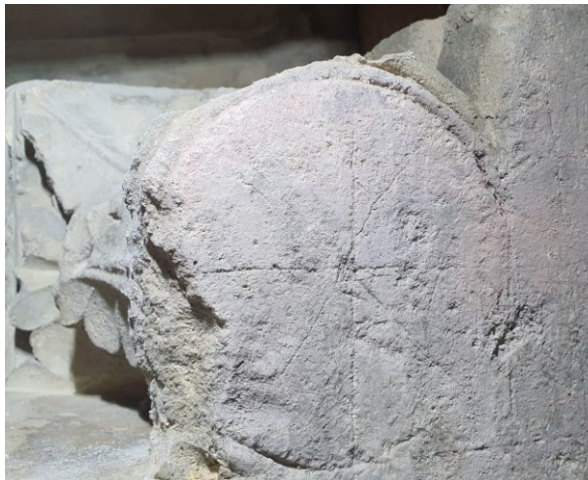
A3 – Cercle incisé et lignes se croisant au centre, sur le lit de pose.

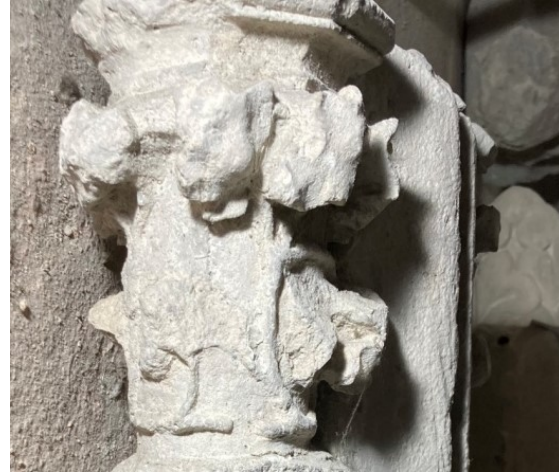
F22 – Surface recouverte de mortier.

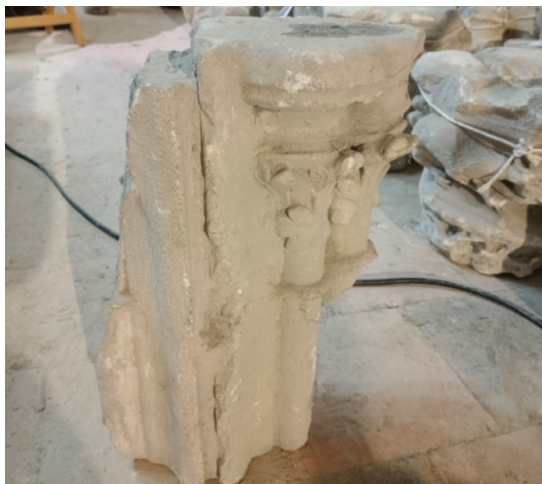
F13 - Chapiteau recouvert d'une couche homogène, vraisemblablement de nature terreuse.

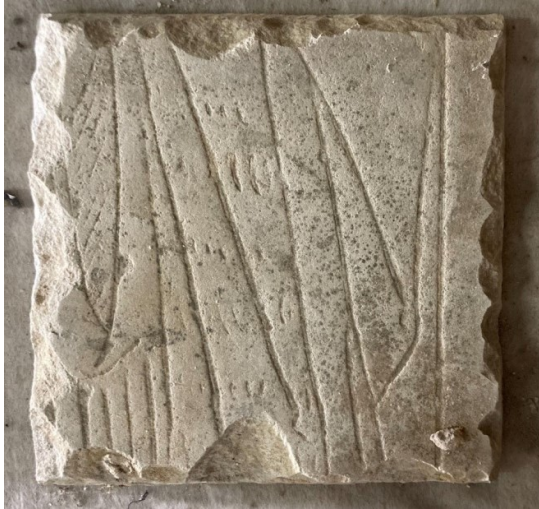
LAP.2023.63 - Développement de moisissures.

Les pierres recouvertes par des micro-organismes devront être traitées afin de neutraliser les recouvrements biologiques présents ; 19 œuvres de la collection lapidaire sont concernées (soit 6% de la collection, relativement peu), dont une recouverte de moisissures.

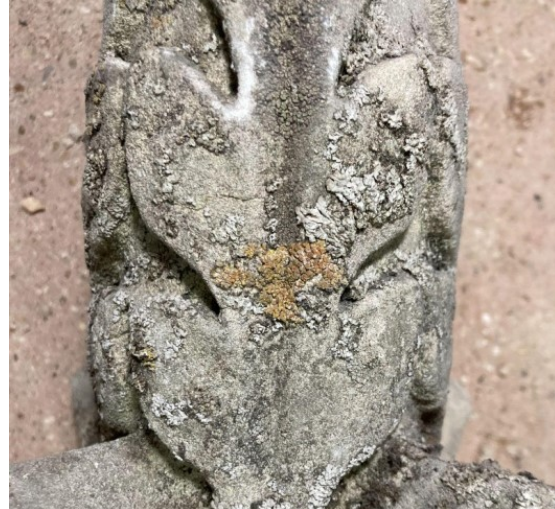
LAP.2023.39 - Détail de lichens.

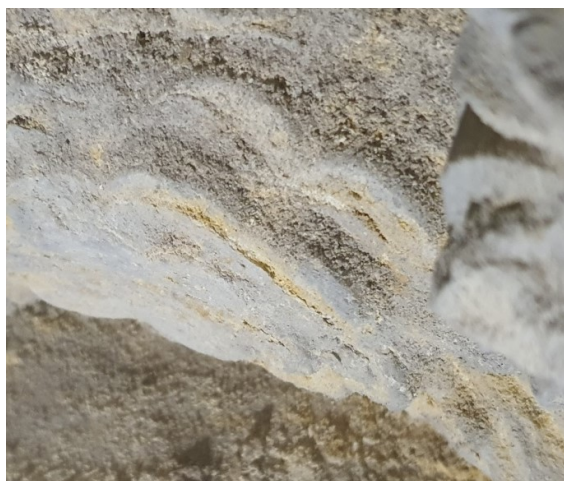
A6 - Autre exemple de désagréation active.

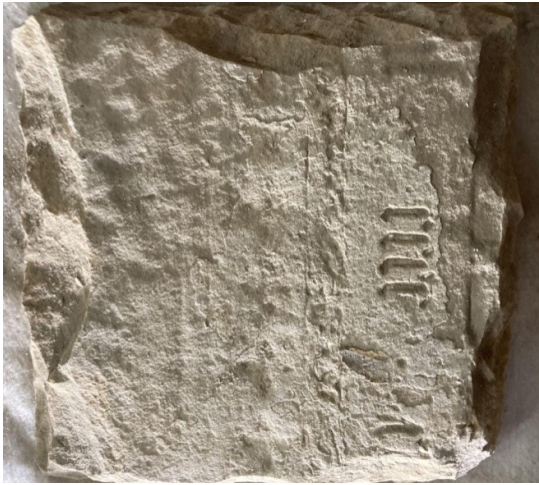
LAP.2023.65 - Surface très altérée, avec desquamations locales.

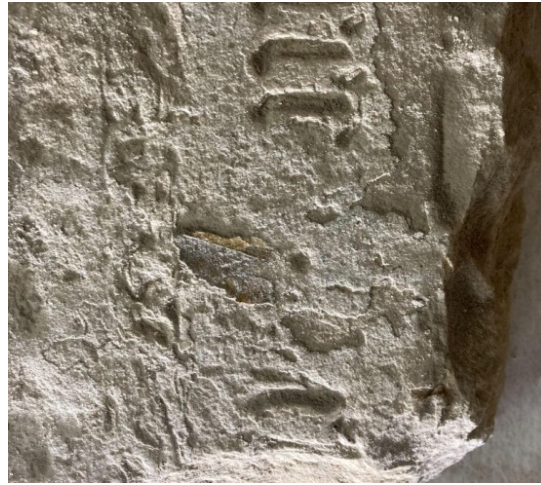
Détail.

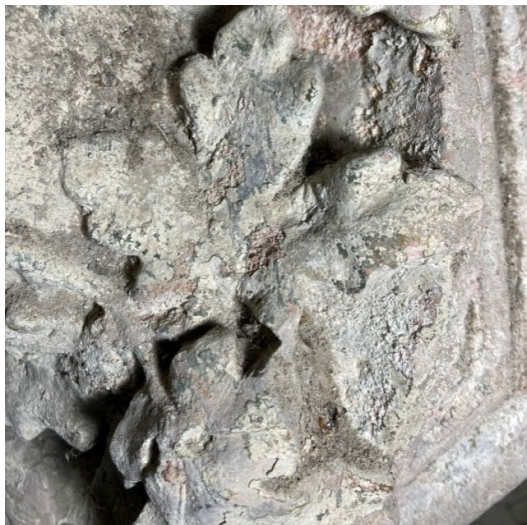
B18– Polychromie très soulevée.

Avant et en parallèle du dépoussiérage, les petits éléments de pierre soulevés ou de polychromies et ceux de plâtre seront refixés par infiltration d'un adhésif.

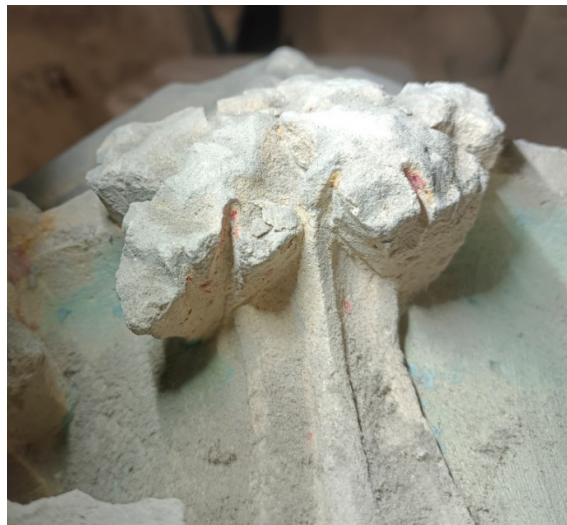
B12– Ecaille de polychromie encore en place

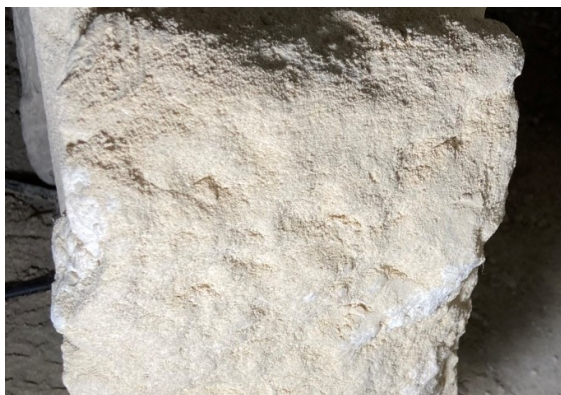
LAP.2023.103 – La pierre se désagrège.

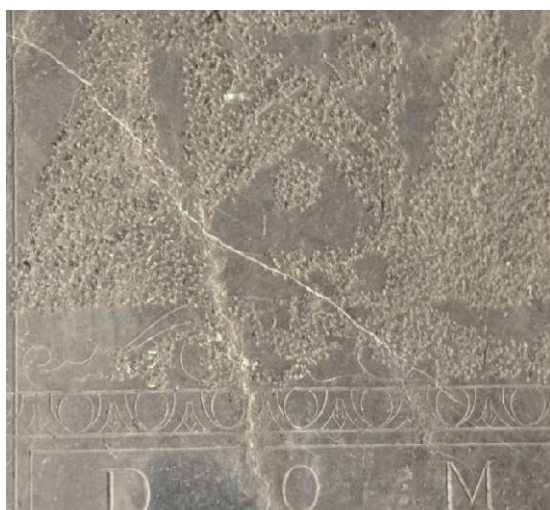
4 - Fissure sur l'une des stèles.

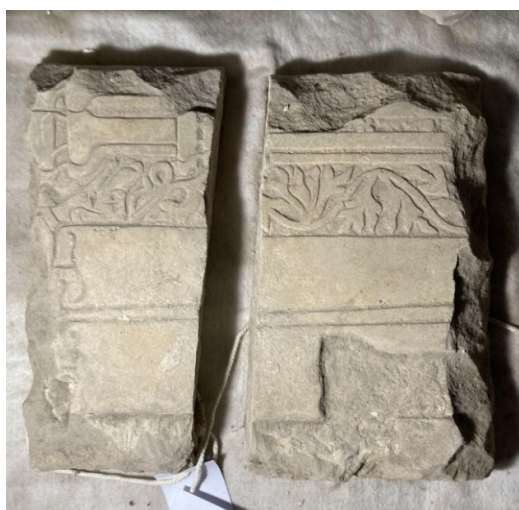
LAP.2023.68 a et b - Fracturation de la pierre.

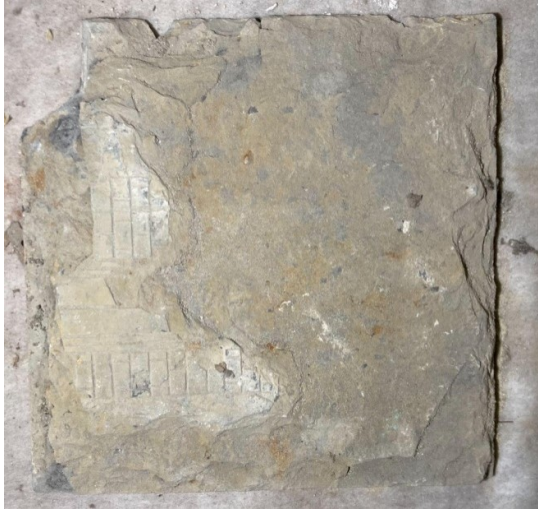
LAP.2023.62 - La surface originale a quasiment disparu par délitage

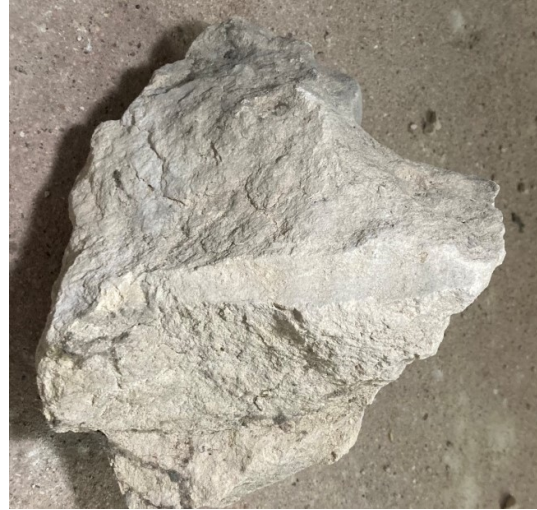
LAP.2023.42 – Délitage observé sur le revers de ce fragment.

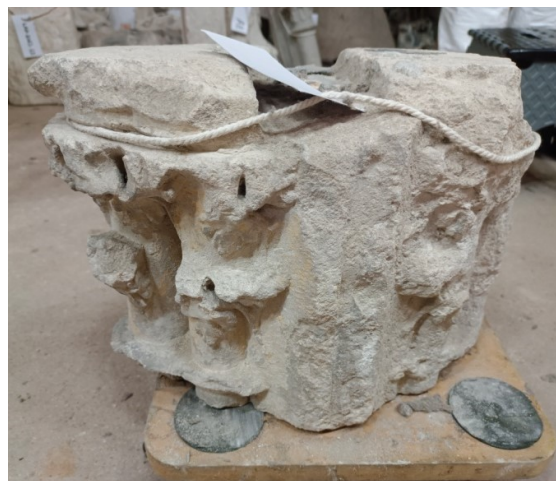
F6 – Manque plus de la moitié du chapiteau.

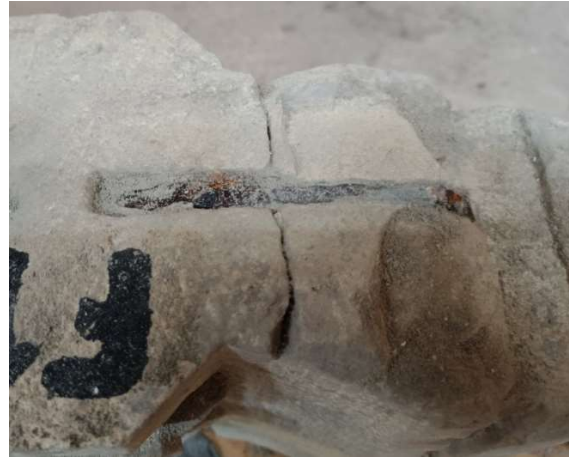
F16 – Agrafe métallique maintenant un fragment.

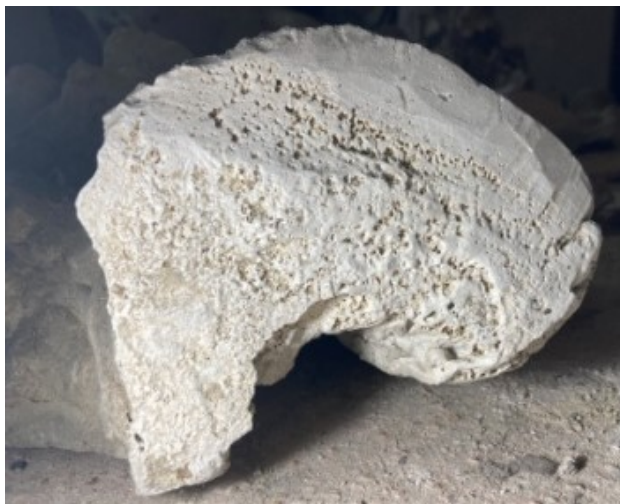
M15 -Partie dissoute sous le moulage.

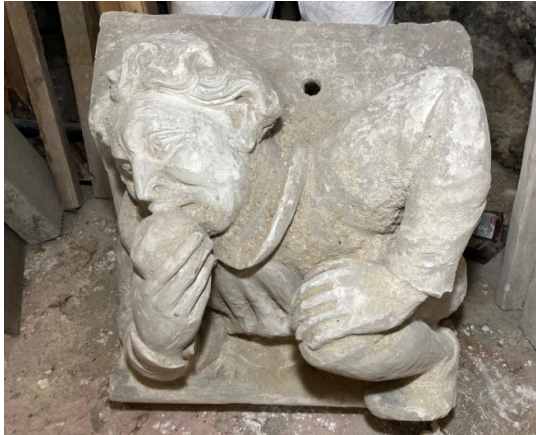
M12 – Le visage, le cou ou les mains laissent apparaître le plâtre blanc, usé.

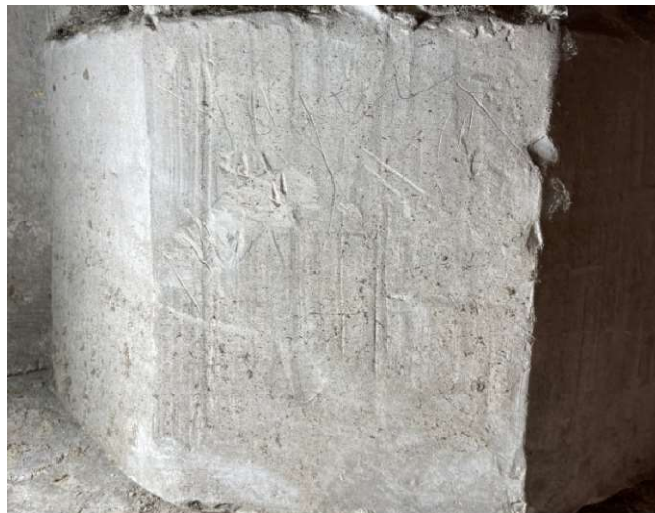
M6 – Rayures sur la base du moulage

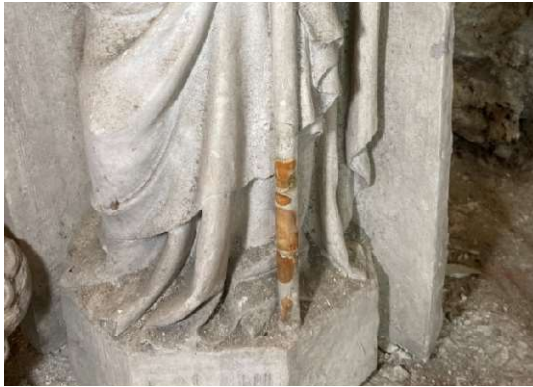
M11 – Armature oxydée ayant tachée le plâtre.

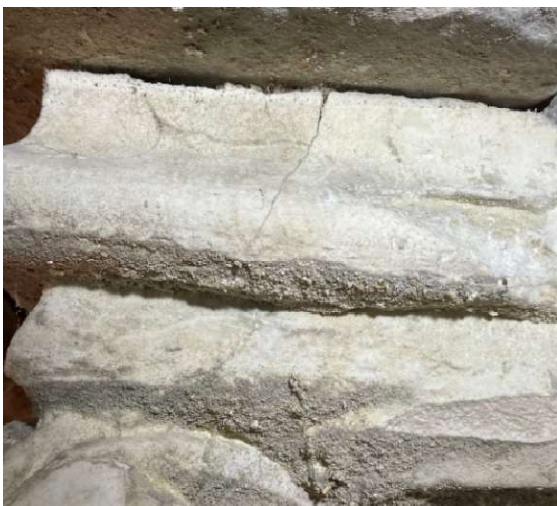
M13 - Petite fissure partant du tailloir.

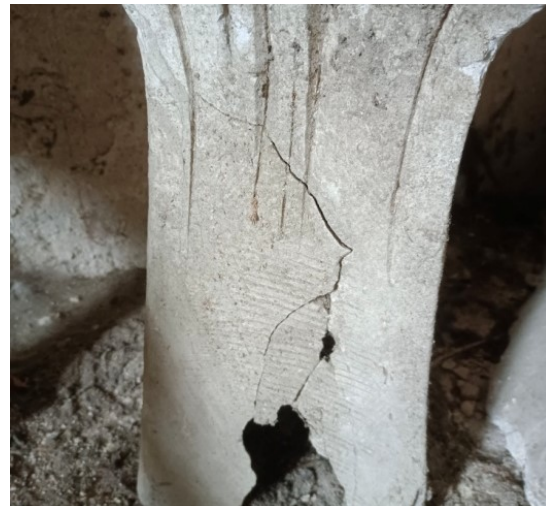
MOUL.2023.085 – Grandes fissures en lien avec accident sur le bas du moulage.

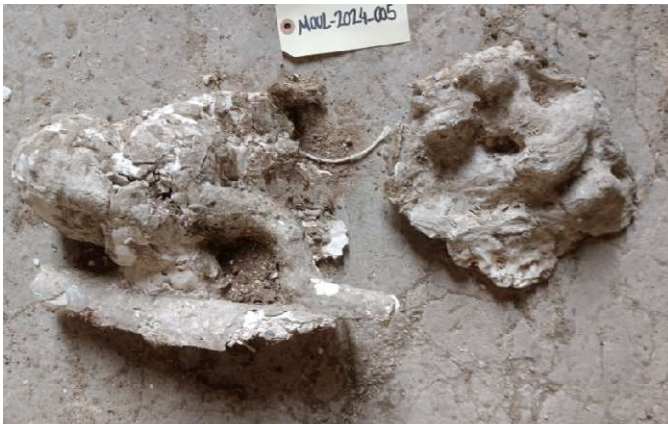
MOUL.2024.005—L'élément est fracturé ; la filasse maintient les nombreux fragments.

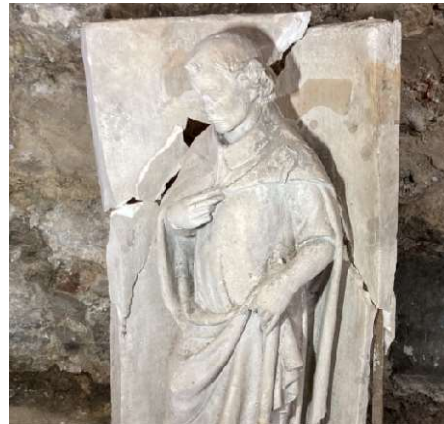
M3 – Fracturation du fond de ce moulage.

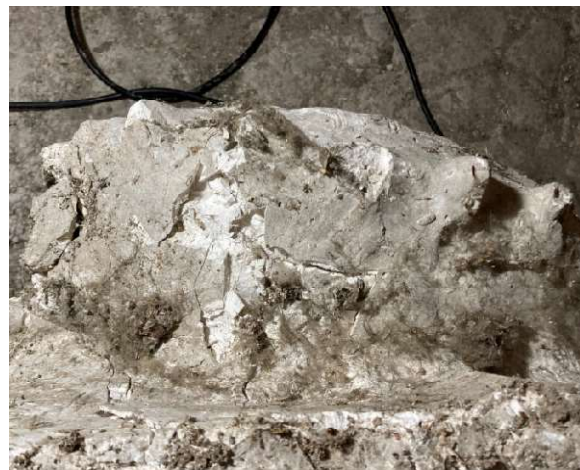
MOUL.2023.062 – Fragments mobiles sur ce relief.

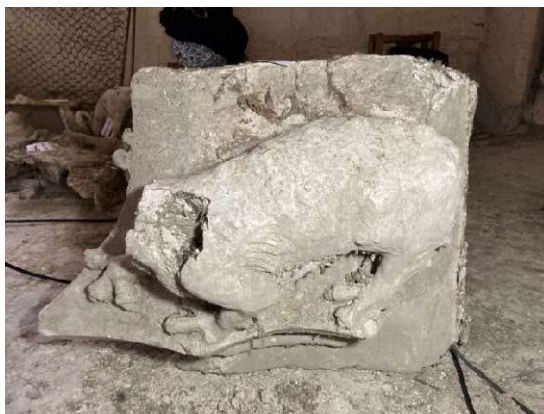
MOUL.2023.062 – lacune de la tête de l'animal.
