Dossier de diagnostics techniques

Rapport de mission de repérage des matériaux et produits contenant de l'amiante avant réalisation de travaux

Référence AMITRAV-E6618558-2501 13 mars 2025

Bien	ERP catégorie 1 à 4
Adresse	Quai Forey 03100 MONTLUCON
Propriétaire	DIR. DEPART. FINANCES PUBLIQUES ALLIER 9 Avenue Victor Hugo 03000 MOULINS
Demandeur	DIR. DEPART. FINANCES PUBLIQUES ALLIER 9 Avenue Victor Hugo 03000 MOULINS

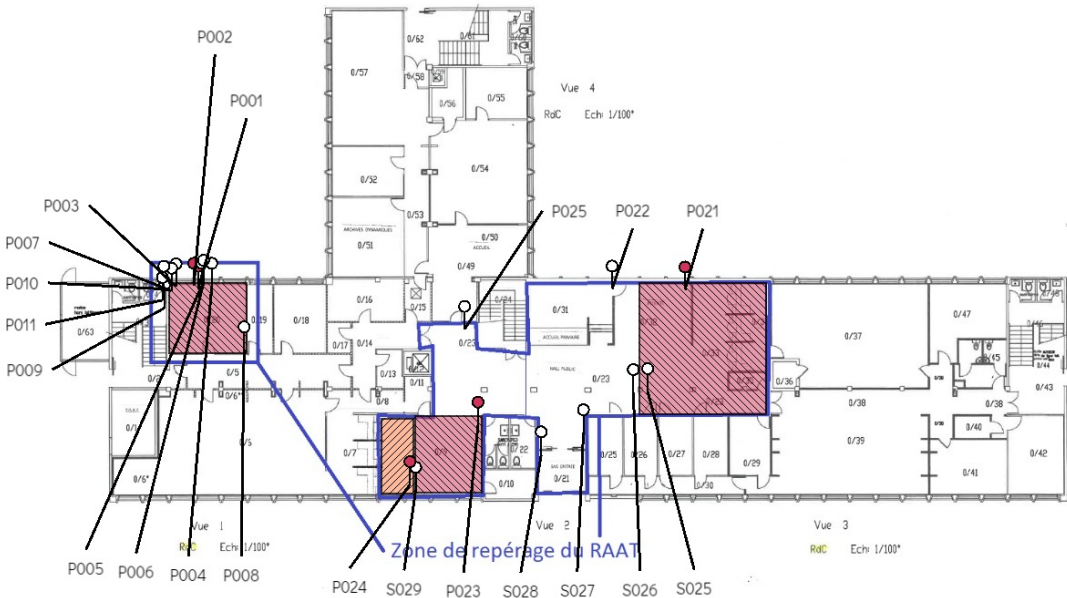
Planche de repérage usuel		1/3
RDC		
Référence	AMITRAV-E6618558-2501	Version 1
Origine	Dekra diagnostic / JULIE EUGENE	
Adresse	Quai Forey 03100 MONTLUCON

Légende
Colles bitumineuses Colles bitumineuses, Dalles de sol

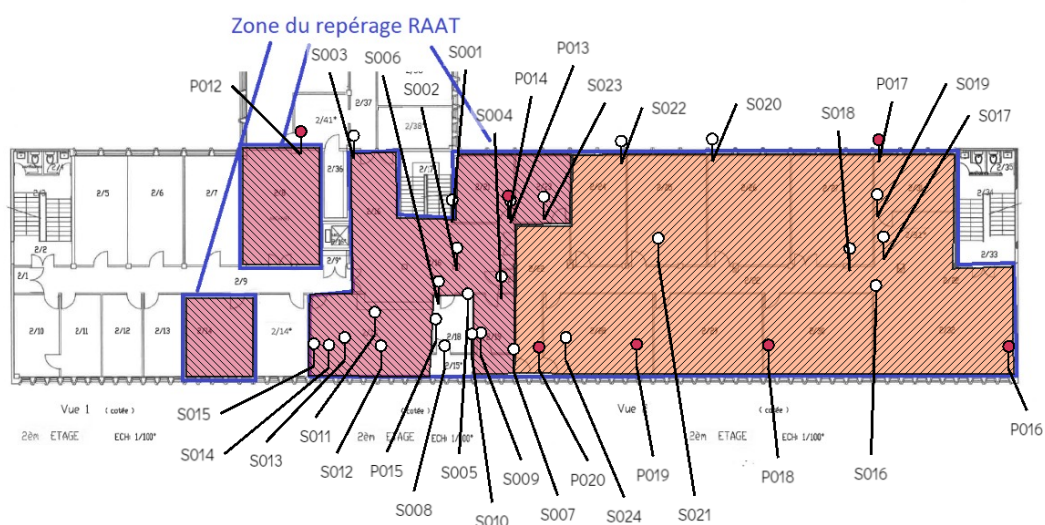
**2/3 Liste des éléments - Planche de repérage usuel - Étage 2****Prélèvements**

Colles bitumineuses, Dalles de sol, Ragréages

P012 Local 2/8 Archives Sol Colles bitumineuses, Dalles de sol, Ragréages	P013 Circulation 2/16 Sol Colles non bitumineuses, Ragréages	P014 Circulation 2/16 Sol Colles bitumineuses, Dalles de sol
P015 Bureau 2/18 Sol Colles non bitumineuses, Ragréages	P016 Local 2/32 Sol Colles bitumineuses, Ragréages	P017 Bureau 2/31 Sol Colles bitumineuses
P018 Bureau 2/30 Sol Colles bitumineuses, Dalles de sol, Ragréages	P019 Bureau 2/28 Sol Colles bitumineuses, Dalles de sol, Ragréages	P020 Circulation 2/22 Sol Colles bitumineuses, Ragréages

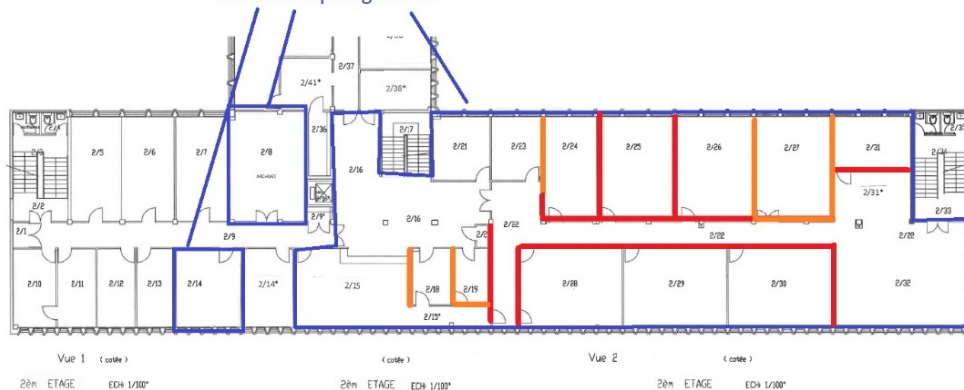
Zone du repérage RAAT

- Dalles de sol sous cloisons (plinthes pvc)
- Présence de dalles de sol indéterminée (non visible le jour du repérage) (plinthes bois blanc)

Pas de dalles de sol visibles sous les cloisons d'origine (plinthes en bois)

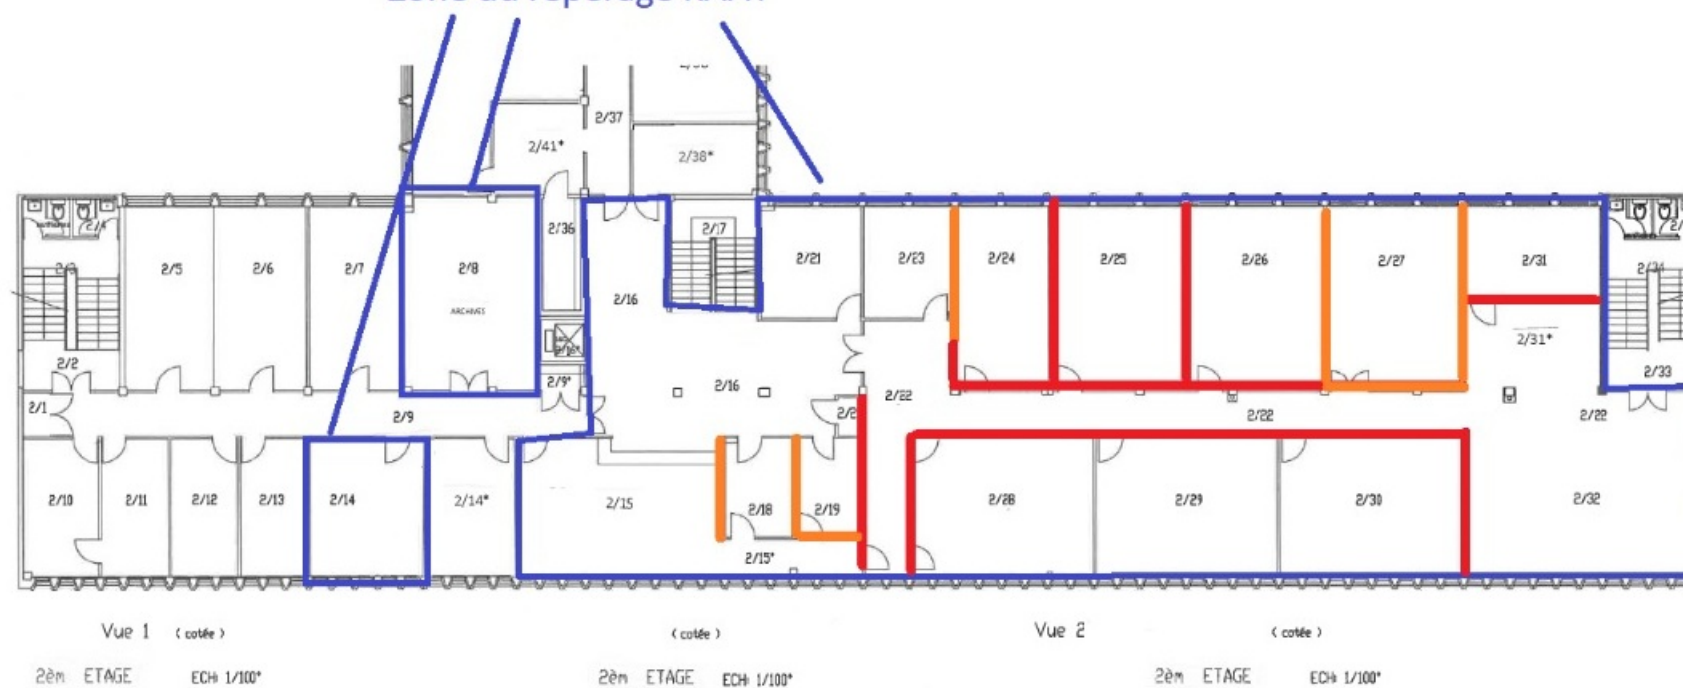
Zone du repérage RAAT

- Dalles de sol sous cloisons (plinthes pvc)
- Présence de dalles de sol indéterminée (non visible le jour du repérage) (plinthes bois blanc)

Pas de dalles de sol visibles sous les cloisons d'origine (plinthes en bois)
