## Rapport de Repérage des matériaux et produits contenant de l'amiante avant réalisation de travaux et HAP sur les enrobés

Numéro de dossier : MA2605084086  
Rapport édité le : 20/05/2026  
Date d'intervention : 11/05/2026

Route de Moeslains  
52100 Saint-Dizier  
Ref cadastrale  
Ref patrimoine : BA 113

Repérage amiante pour la construction d'un bâtiment

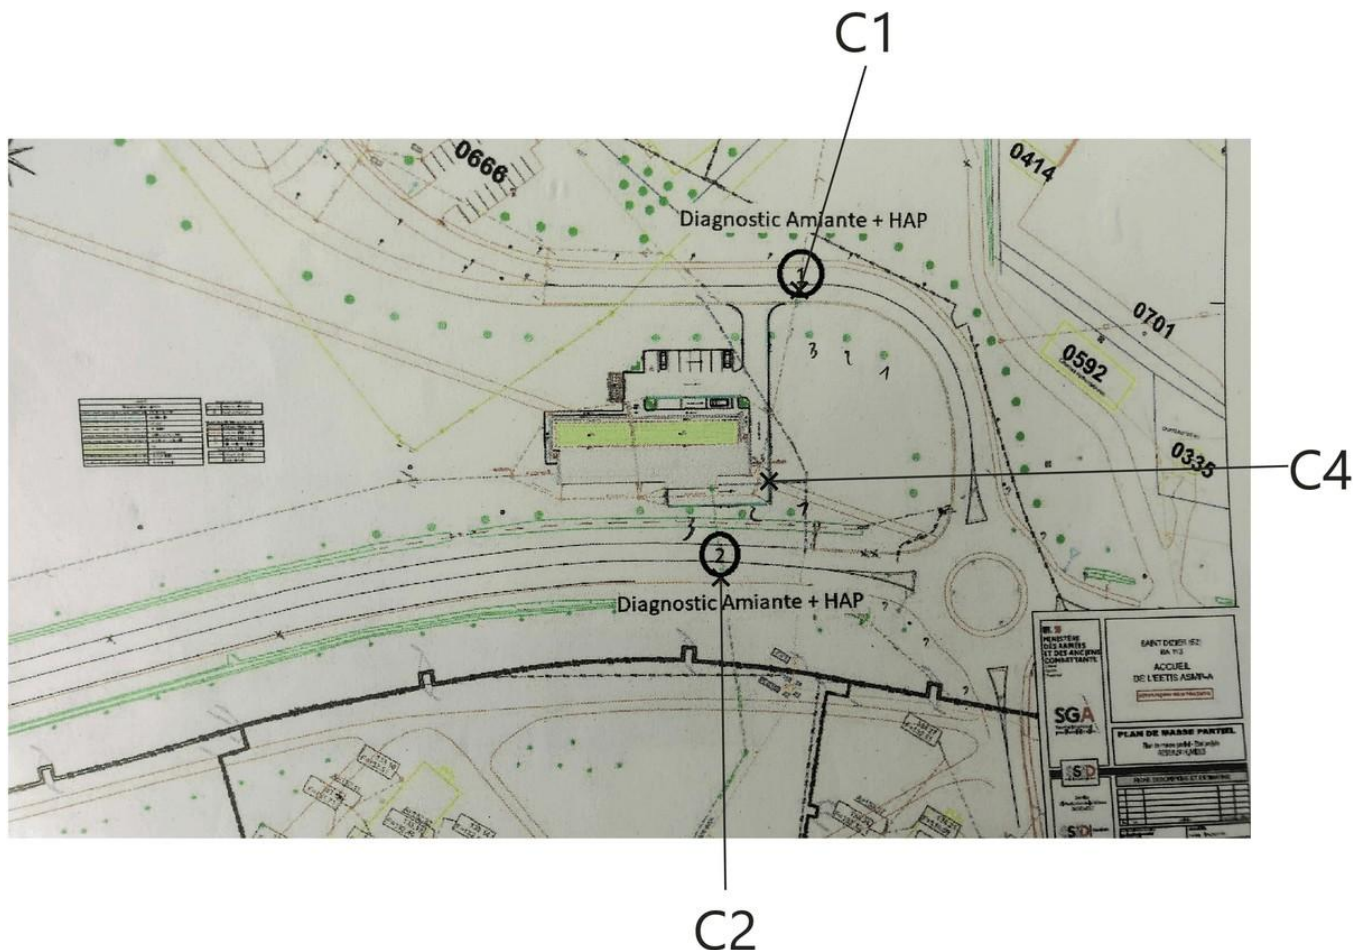
### BA113 SAINT-DIZIER

| Carotte | Localisation | Conclusion HAP | Conclusion Amiante |
|---|---|---|---|
| C1 | Route de Moeslains, Base aérienne<br>113, 52100 Saint-Dizier<br>GPS : 48.629504, 4.895541 | < 50 mg/kg | Négatif |
| C2 | Route de Moeslains, Base aérienne<br>113, 52100 Saint-Dizier<br>GPS : 48.629246, 4.893998 | < 50 mg/kg | Négatif |
| C3 | Route de Moeslains, Base aérienne<br>113, 52100 Saint-Dizier<br>GPS : 48.631809, 4.890532 | < 50 mg/kg | Négatif |
| C4 | Route de Moeslains, Base aérienne<br>113, 52100 Saint-Dizier<br>GPS : 48.633367, 4.894247 | < 50 mg/kg | Négatif |

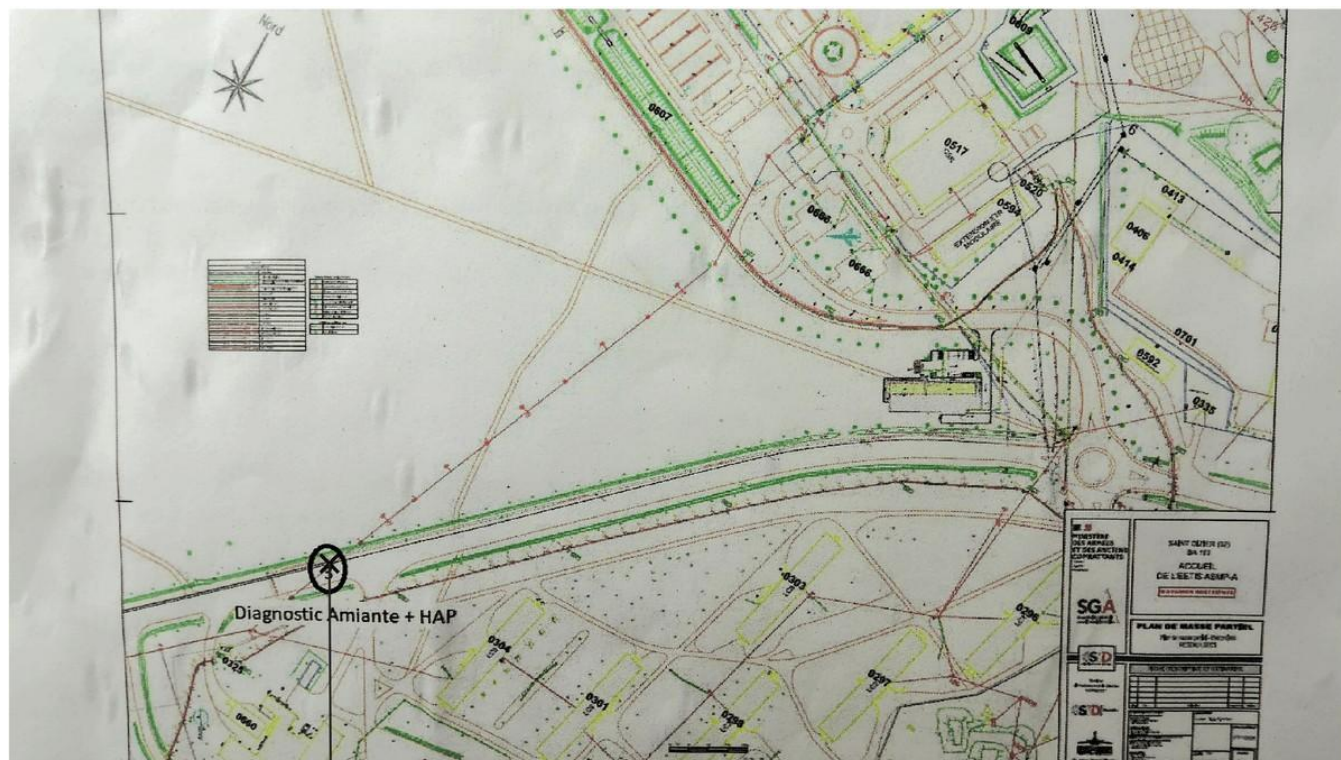
#### IDENTIFICATION DU CAROTTAGE : C3

| Référence de la couche | Conclusion Analyse amiante | Conclusion Analyse HAP |
|---|---|---|
| Couche 1 | Négatif | hap : 0.54 mg/kg. |
