## **Pré-Rapport** de repérage des matériaux et produits contenant de l'amiante avant réalisation de travaux dans un immeuble bâti

**Loge et aquarium (opération 301)**  
**Bâtiments circulaires Nord et Sud**  
**Maison d'Education de la Légion d'Honneur**  
**5, rue de la Légion d'Honneur**  
**93200 Saint Denis**

| Historique des rapports et des actualisations | |
|---|---|
| C26062502 du 10/07/2026 | Rapport initial |

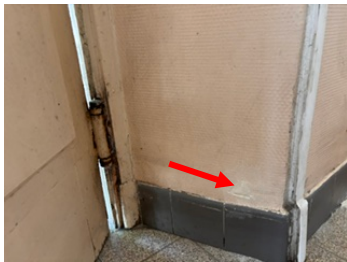
- La présence d'amiante a été détectée dans les peintures et/ou enduits au niveau des embrasures et du plafond, notamment dans la loge située au rez-de-chaussée. Les peintures et enduits d'origine sont, en partie, masqués par d'importantes épaisseurs de plâtre ou par des doublages de type BA13. Les sondages par piochage nécessaires pour accéder à ces matériaux et réaliser les prélèvements n'ont pas été effectués, les locaux étant occupés et en exploitation. Il est possible que tout ou partie des murs porteurs et des plafonds soient revêtus de peintures et/ou d'enduits contenant de l'amiante. Une campagne de prélèvements complémentaires est nécessaire afin de déterminer l'étendue réelle de ces matériaux. Ces investigations, qui impliquent la réalisation de sondages destructifs, devront être préalablement autorisées. Dans l'attente de ces investigations et par principe de précaution, l'ensemble des murs et des plafonds doit être considéré comme susceptible de contenir de l'amiante.

| <div> <b>Matériaux et produits contenant de l'amiante</b><br/> <b>(Les ZPSO sont répertoriées sur les plans/croquis)</b> </div> | | | | |
|---|---|---|---|---|
| P9 | RDC loge | Peinture beige + toile de verre + enduit plâtre sur embrasure de porte d'entrée | Présence d'amiante | |

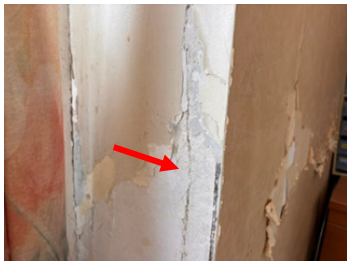
| <div> <b>Matériaux et produits contenant de l'amiante</b><br/> <b>(Les ZPSO sont répertoriées sur les plans/croquis)</b> </div> | | | | |
|---|---|---|---|---|
| P18 | Local loge | Peinture beige + peinture blanche + enduit plâtre sur embrasure | Présence d'amiante dans la peinture beige + peinture blanche | |

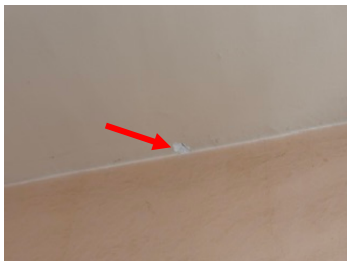
| <div> <b>Matériaux et produits contenant de l'amiante</b><br/> <b>(Les ZPSO sont répertoriées sur les plans/croquis)</b> </div> | | | | |
|---|---|---|---|---|
| P20 | Local loge | Peinture blanche + enduit plâtre sur plafond | Présence d'amiante | |

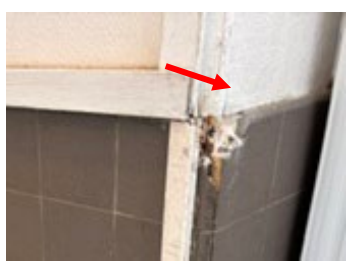
| <div> <b>Matériaux et produits contenant de l'amiante</b><br/> <b>(Les ZPSO sont répertoriées sur les plans/croquis)</b> </div> | | | | |
|---|---|---|---|---|
| P28 | Loge RDC | Peinture blanche + toile de verre + peinture blanche + enduit plâtre sur embrasure porte d'accès | Présence d'amiante dans la peinture blanche + toile de verre + peinture blanche | |

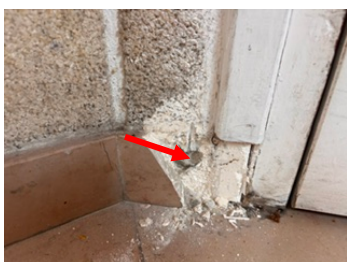
- La présence d'amiante a été détectée dans le prélèvement P30, constitué d'une colle de plinthe en marbre et d'un enduit en plâtre. L'analyse met en évidence la présence d'une couche d'enduit en plâtre dans cet échantillon. Compte tenu des différentes couches observées et de la teneur en fibres d'amiante proche de la limite de détection, il n'est pas possible d'attribuer avec certitude la présence d'amiante à la seule colle de plinthe. L'amiante est susceptible de provenir de la peinture et/ou de l'enduit en plâtre associé. Des prélèvements complémentaires, réalisés en dissociant les différentes couches constitutives, est indispensable afin d'identifier avec précision le matériau contenant de l'amiante.

| <div> <b>Matériaux et produits contenant de l'amiante</b><br/> <b>(Les ZPSO sont répertoriées sur les plans/croquis)</b> </div> | | | | |
|---|---|---|---|---|
| P30 | Aquarium RDC | Colle de plinthe en marbre + enduit plâtre | Présence d'amiante | |

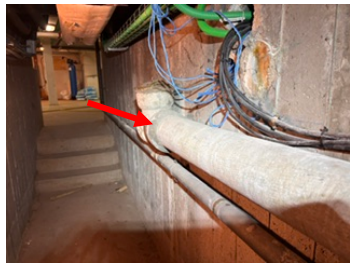
- L'inspection des canalisations au R-1 de la loge/aquarium accessibles ont permis de mettre en évidence la présence de canalisations enterrées en amiante ciment. L'ensemble du réseau enterré peut être concerné par la présence d'amiante.

| P40 | R-1 | Conduit horizontal en<br>amiante ciment | Présence d'amiante | |
