## Pré-Rapport de repérage du plomb avant Travaux

**Loge et aquarium (opération 301)**  
**Bâtiments circulaires Nord et Sud**  
**Maison d'Education de la Légion d'Honneur**  
**5, rue de la Légion d'Honneur**  
**93200 Saint Denis**

GRANDE CHANCELLERIE DE LA MAISON  
D'HONNEUR  
1, rue de Solférino  
75700 Paris 07SP

| C26062502 du 10/07/2026 | Rapport initial |

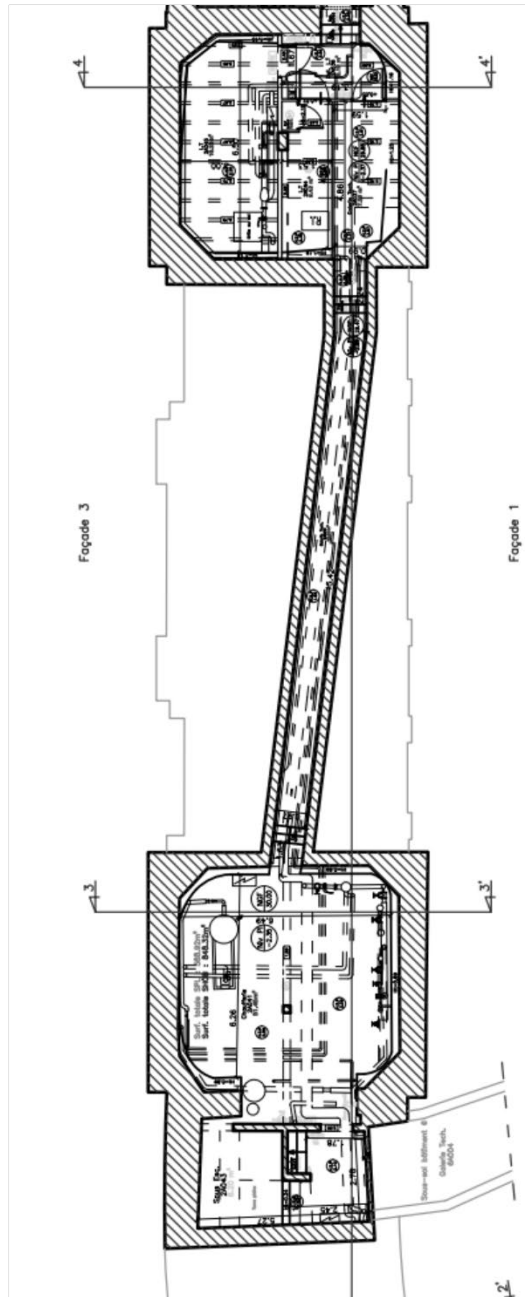
## R-1

**Absence de revêtements contenant du plomb dans des concentrations supérieures à 0,31 mg/cm<sup>2</sup>**

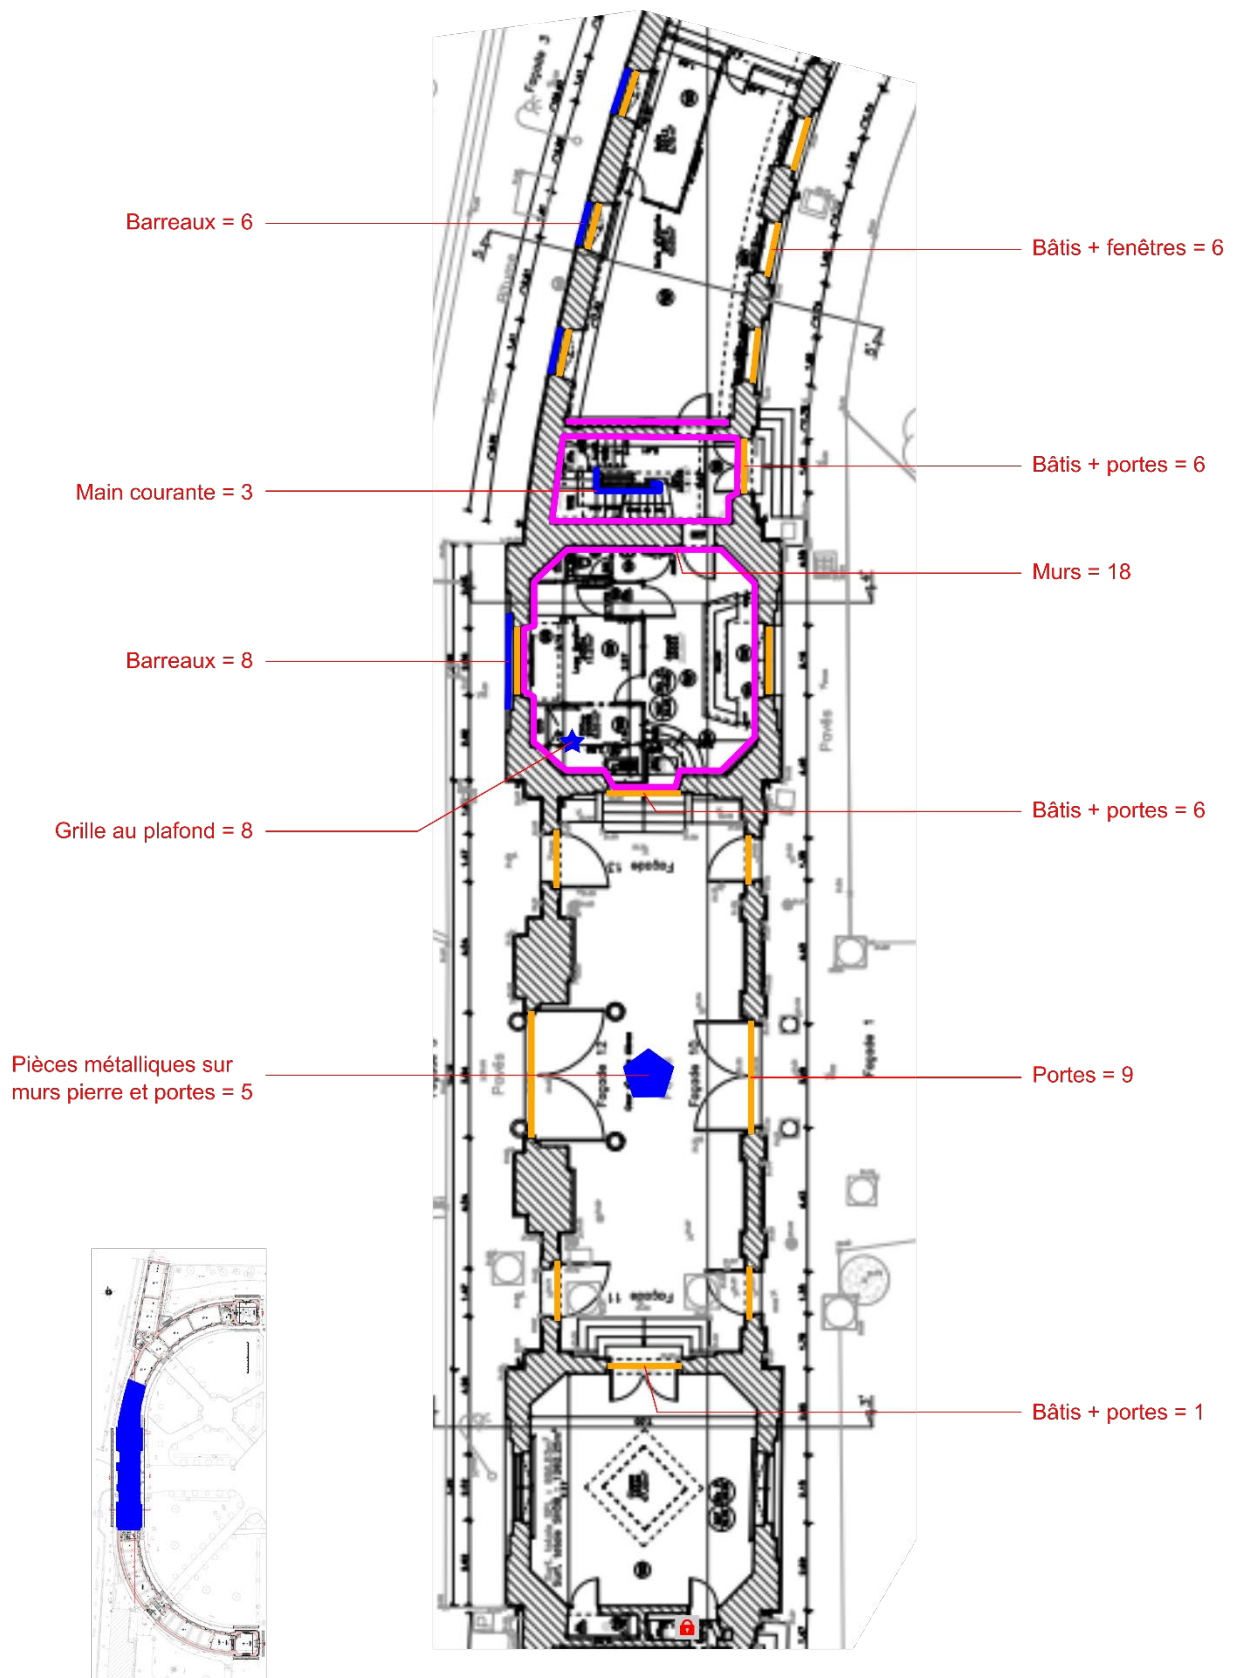
## RDC

| Etat du repérage plomb par niveau | |
|---|---|
| RDC | Présence de revêtements contenant du plomb dans des concentrations supérieures à 0,31 mg/cm <sup>2</sup> |

### Localisation des revêtements contenant du plomb

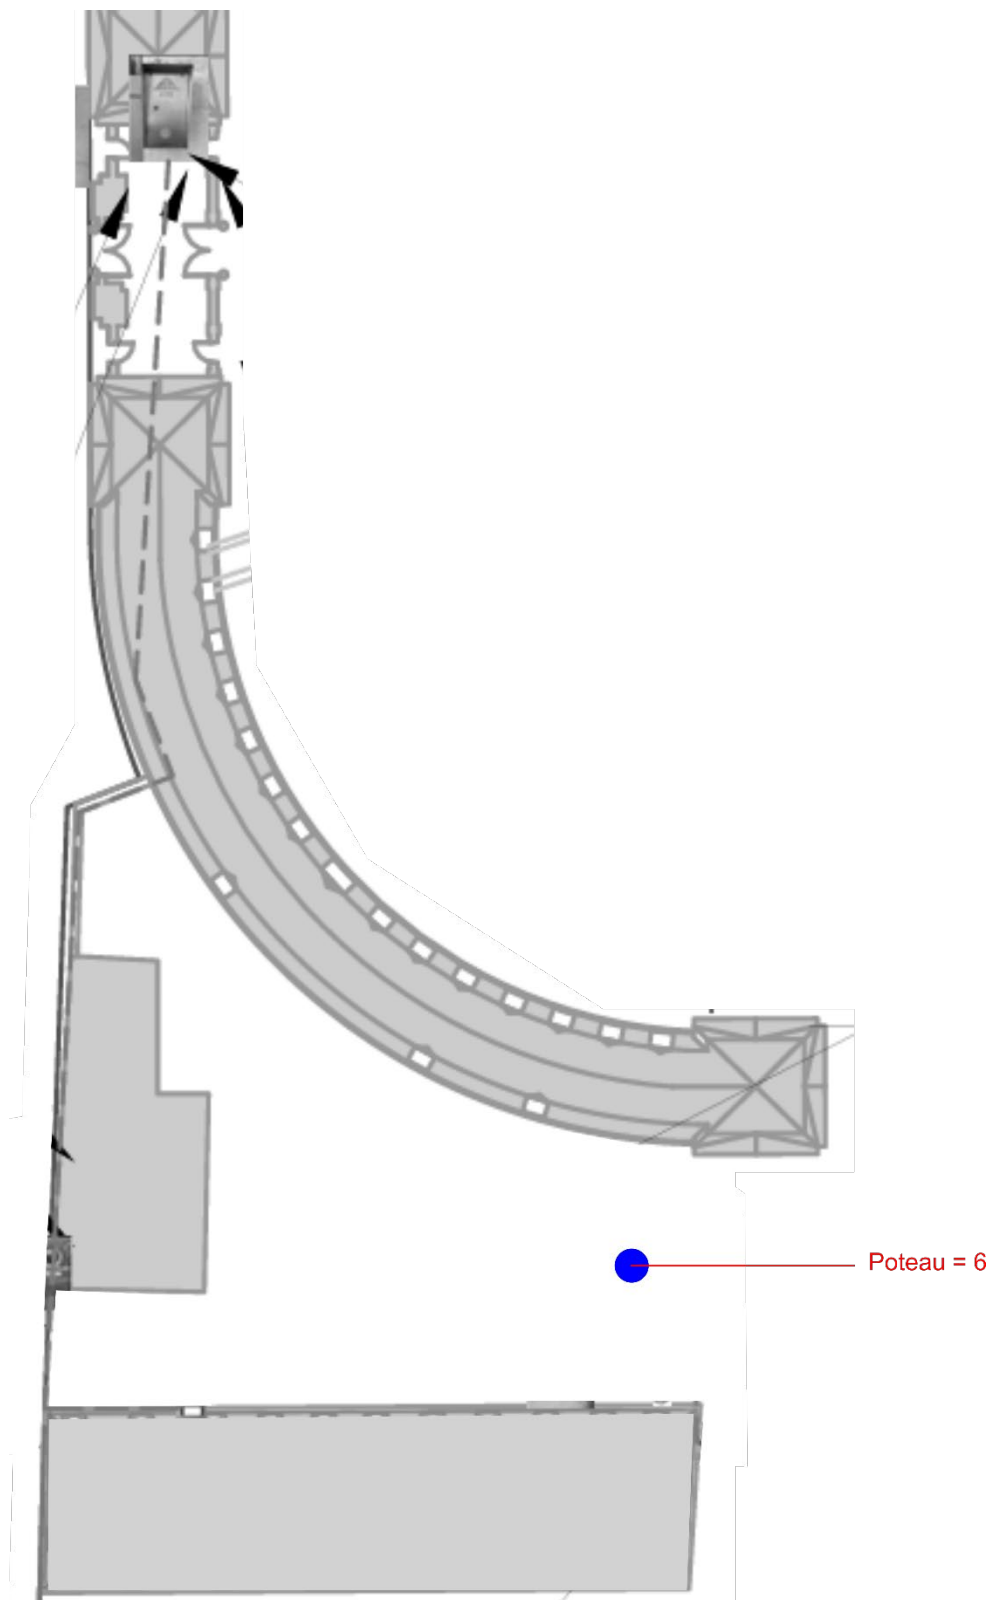
| Etat du repérage plomb par niveau | |
|---|---|
| Locaux attenants | Présence de revêtements contenant du plomb dans des concentrations supérieures à 0,31 mg/cm <sup>2</sup> |

**Locaux attenants**  
**Localisation des revêtements contenant du plomb**
