Rapport de repérage des matériaux et produits contenant de l'amiante avant travaux

Rapport n° 2025-052-041/313851-2

CASERNE HATRY
BÂT 003 - Asc. BDP45
2 Rue du Général Sarrail
76000 ROUEN

NF X 46-020 d'Août 2017 : Repérage des matériaux et produits contenant de l'amiante

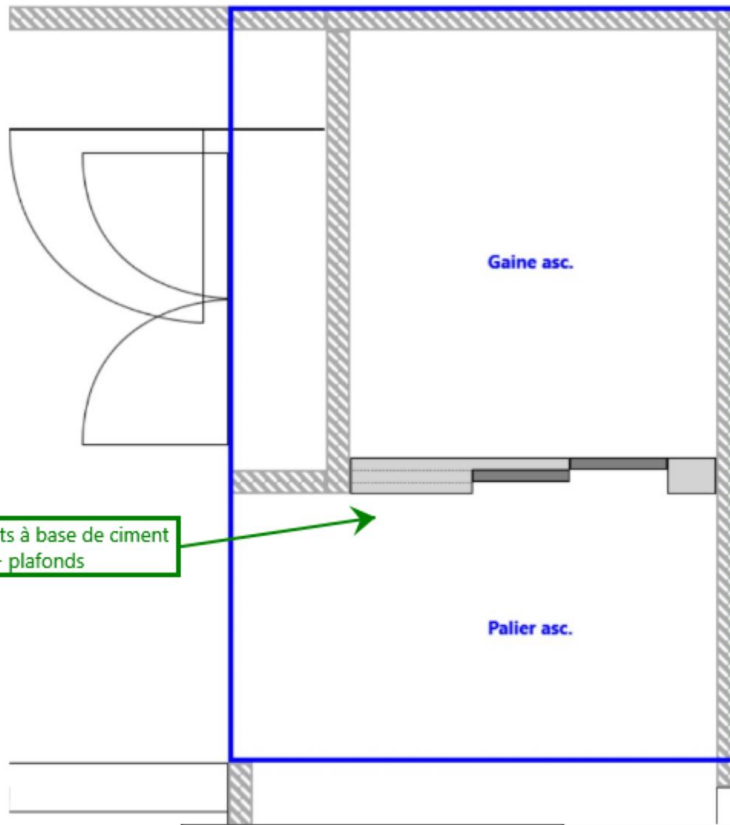
A2 ONTROLE		Planche de repérage de localisation des prélèvements	
Titre :	CASERNE HATRY - Logements - Entrée 3 - Asc. BDP45 - R+1		
Type :	Croquis	Date :	19/08/25

PRV18 (Enduits à base de ciment plâtre lissés) - plafonds
