# Rapport de repérage des matériaux et produits contenant de l'amiante avant travaux

Gendarmerie Nationale Rouen

Rapport n° 2025-052-041/313856-2

CASERNE HATRY  
BÂT 008 - Asc. BDP50  
2 Rue du Général Sarrail  
76000 ROUEN

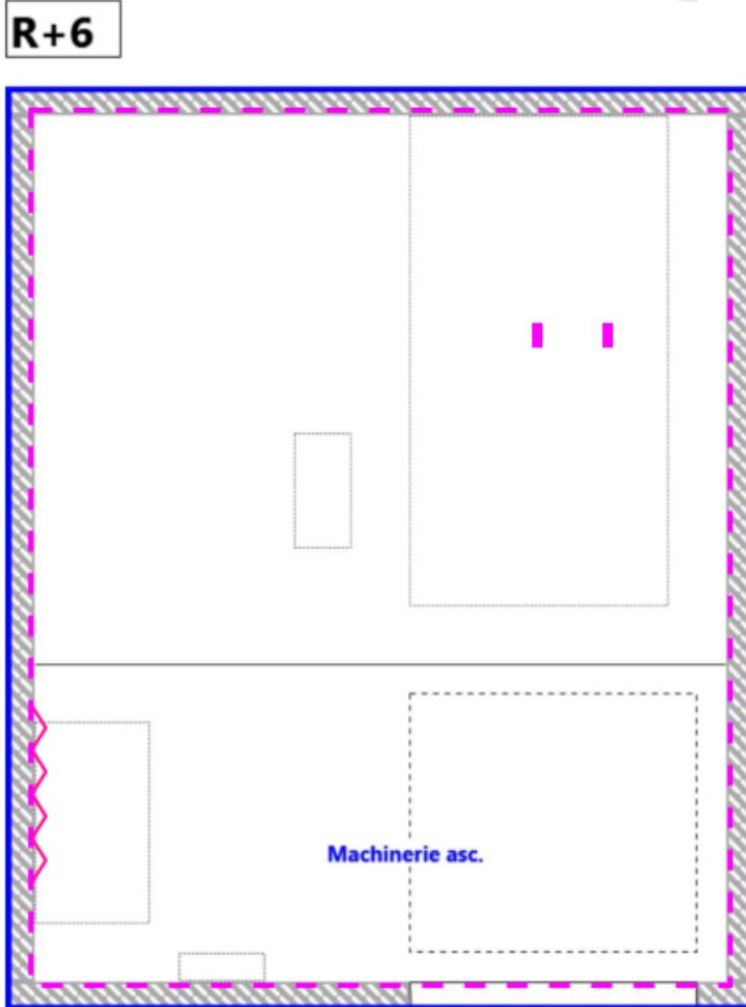
<b>Planche de repérage de localisation des étendues</b>		
<b>Titre :</b>	CASERNE HATRY - Logements - Entrée 8 - Asc. BDP50 - R+6		
<b>Type :</b>	Croquis	<b>Date :</b>	19/08/25

Localisation / ZPSO	Matériaux ou Produits contenant de l'amiante	Quantité*
Machinerie d'ascenseur (R+6)	Bitume sur mur	1 m <sup>2</sup>
	Garniture des mâchoires de frein du groupe de traction	2 unités
Gaine d'ascenseur (R-1 au R+5)	Coffrage perdu du plancher haut en plaques fibres-ciment	1 m <sup>2</sup>
Palier d'ascenseur (RDC au R+5)	Colle sous plinthe carrelée 10x30 en béton lavé gris	6 ml <i>(impacté par les travaux)</i>
Machinerie d'ascenseur (R+6) Gaine d'ascenseur (R-1 au R+5) Palier d'ascenseur (RDC au R+5)	Enduit ciment en reprise des voiles béton (banches, rebouchages...)	Non quantifiable : enduit ponctuel de reprise
