Rapport de repérage des matériaux et produits contenant de l'amiante avant travaux

Rapport n° 2025-052-041/313849-2

CASERNE HATRY
BÂT LST accueil Asc. BDP41
2 Rue du Général Sarrail
76000 ROUEN

NF X 46-020 d'Août 2017 : Repérage des matériaux et produits contenant de l'amiante

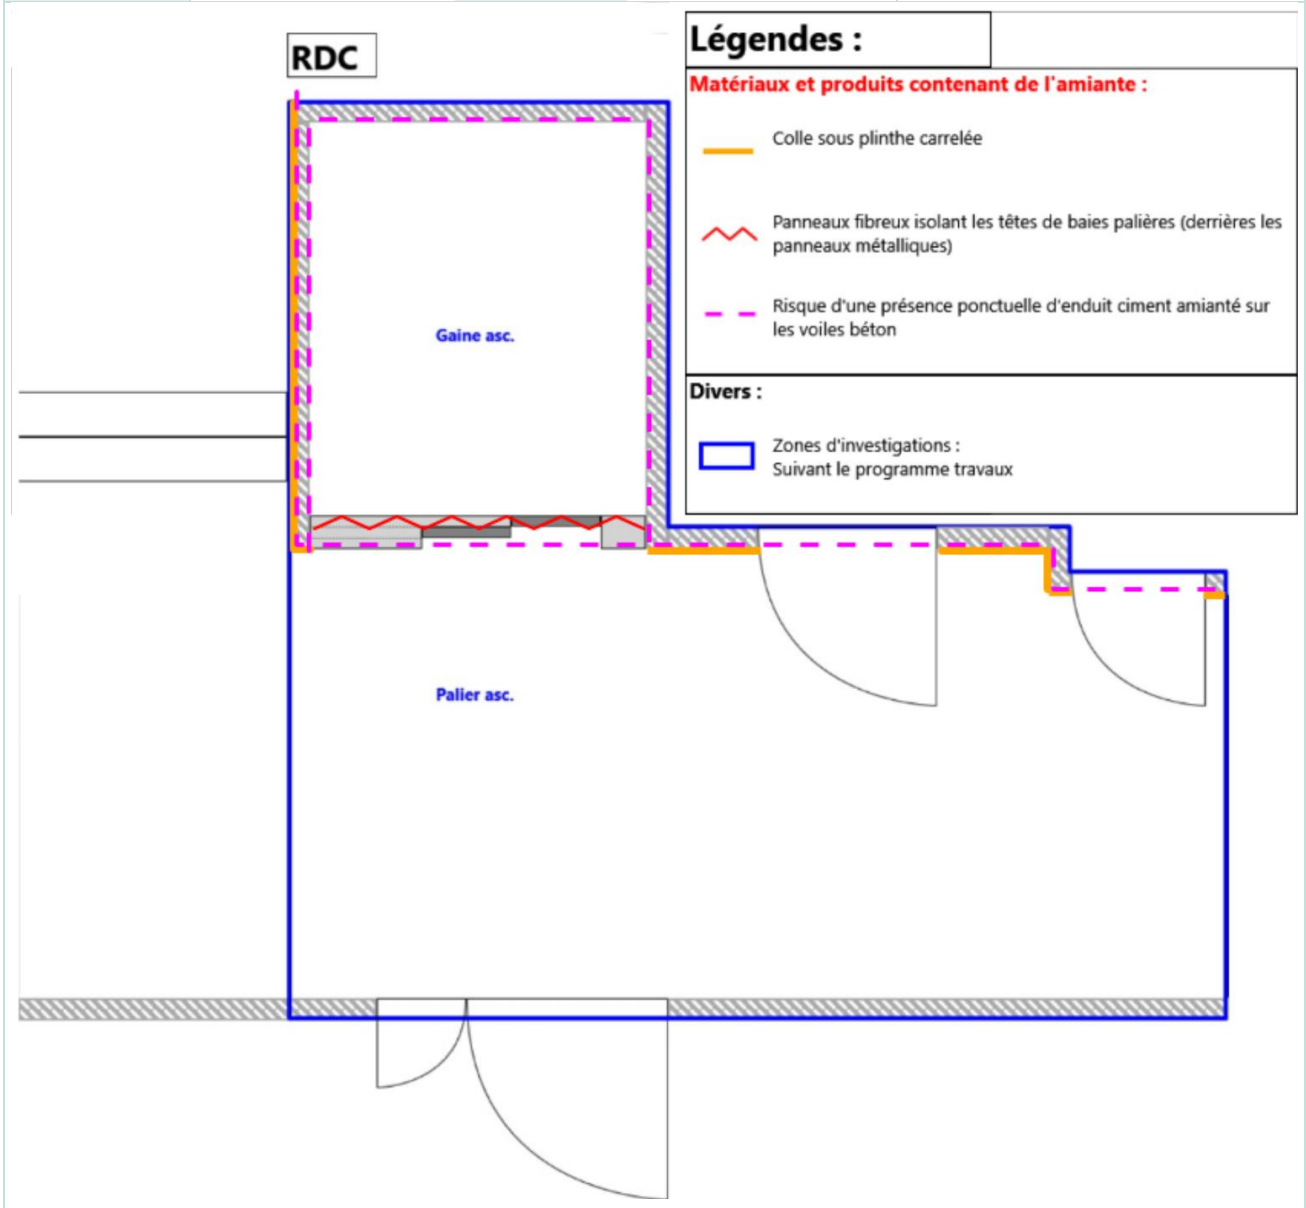
Planche de repérage de localisation des étendues	
Titre :	CASERNE HATRY - BÂT LST accueil - Asc. BDP41 - RDC		
Type :	Croquis	Date :	19/08/25

Colle sous plinthe carrelée beige imitation pierre	Colle de plinthe	Gris	PRV20	RDC	Palier d'ascenseur RDC	Présence	Sur résultat d'analyse	Aucun local/zone du périmètre de repérage ne comporte le même matériau ou produit	
Murs intérieurs - Cloisons sèches (assemblées, préfabriquées)	Panneaux fibreux isolant les têtes de baies palières (derrière les panneaux métalliques)	Isolants intérieurs fibreux	Blanc	PRV11	R-1 au R+2	Gaine d'ascenseur	Présence	Sur résultat d'analyse	Aucun local/zone du périmètre de repérage ne comporte le même matériau ou produit	7 m ²
Murs intérieurs - Murs et cloisons maçonnés	Enduit ciment en reprise des voiles béton (banches, rebouchages...)	Enduits à base de ciment lissés	Gris	PRV8	R-1 au R+2	Gaine d'ascenseur Machinerie d'ascenseur	Présence	Sur résultat d'analyse	Aucun local/zone du périmètre de repérage ne comporte le même matériau ou produit	Non quantifiable : enduit ponctuel de reprise
