Rapport de repérage des matériaux et produits contenant de l'amiante avant travaux

Gendarmerie Nationale Rouen

Rapport n° 2025-052-041/313857-2

CASERNE HATRY
BÂT LST service - Asc. BDP42
2 Rue du Général Sarrail
76000 ROUEN

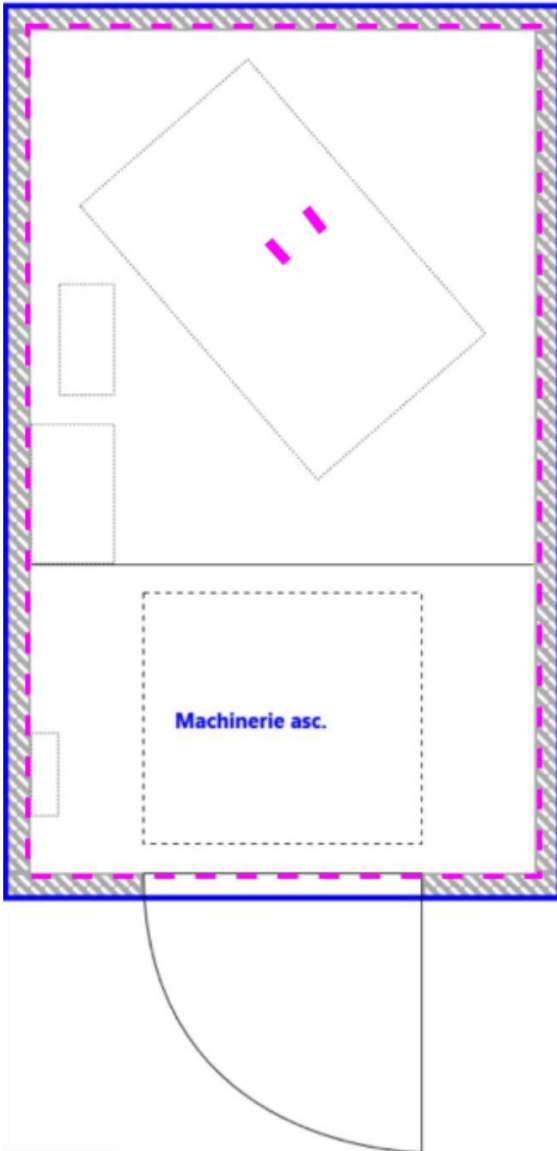
Planche de repérage de localisation des étendues	
Titre :	CASERNE HATRY - BÂT LST service - Asc. BDP42 - R+3		
Type :	Croquis	Date :	19/08/25

Localisation / ZPSO	Matériaux ou Produits contenant de l'amiante	Quantité*
Machinerie d'ascenseur (R+3)	Frein moteur machine d'ascenseurs	2 unités
Paliers d'ascenseur (R-1 au R+2)	Colle de plinthe	4 ml (<i>impactés par les travaux</i>)
Machinerie d'ascenseur (R+3) Gaine d'ascenseur (R-1 au R+2) Palier d'ascenseur (R-1 au R+2)	Enduit ciment en reprise des voiles béton (banches, rebouchages...)	Non quantifiable : enduit ponctuel de reprise
