## BEGLES PONT FRANCOIS MITTERRAND

## INSPECTION DETAILLEE PARTIELLE MAI 2025

La présente inspection détaillée partielle est réalisée à la demande de notre client, la DREAL Nouvelle-Aquitaine, dans le cadre d'un projet de conception-réalisation d'une passerelle piétons/vélos accrochée au pont François Mitterrand.

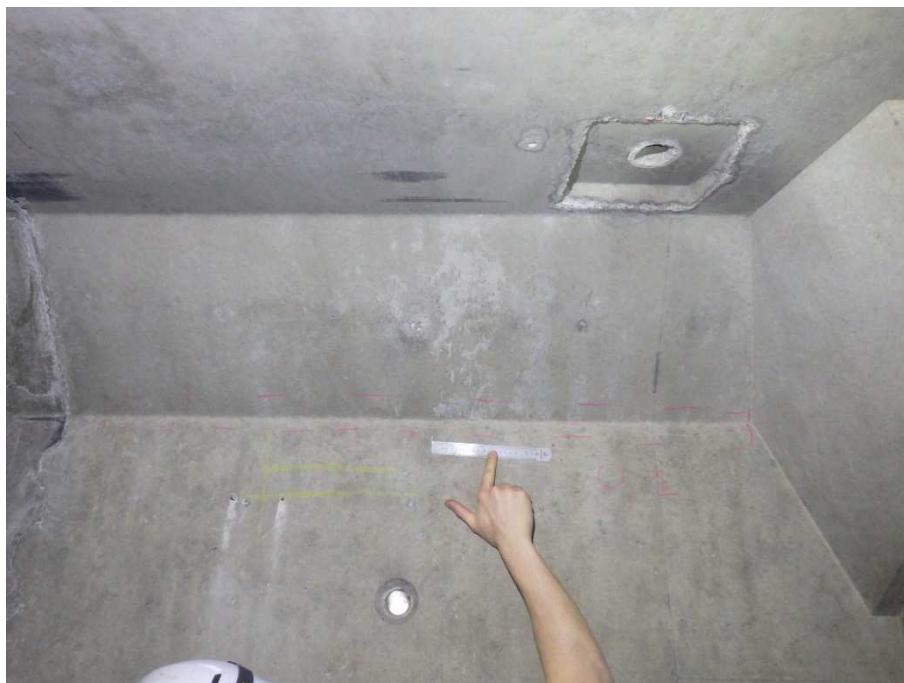
| CONSTATATIONS | LOCALISATION | N° DE PHOTOS |
|---|---|---|
| Fissures | Présence de microfissures au niveau des goussets du voussoir.<br>43 fissures horizontales d'ouverture 0,1 mm en jonctions âmes et encorbellement au droit des nervures de breulage.<br>2 fissures horizontales d'ouverture 0,2 mm en jonctions âmes et encorbellement au droit des nervures de breulage.<br>8 fissures horizontales d'ouverture maximale 0,1 mm en départ de la partie haute des fûts de nervures de breulage.<br>1 fissures biaise d'ouverture 0,2 mm depuis partie inférieure de semelle supérieure de nervure de breulage P306. | 4 |

| N° | LOCALISATION | CONSTATATION |
|---|---|---|
| 4 | Intérieur - Nervure de breulage P414 | Fissure horizontale d'ouverture 0,1 mm en jonction âme et encorbellement au droit des nervures de breulage |

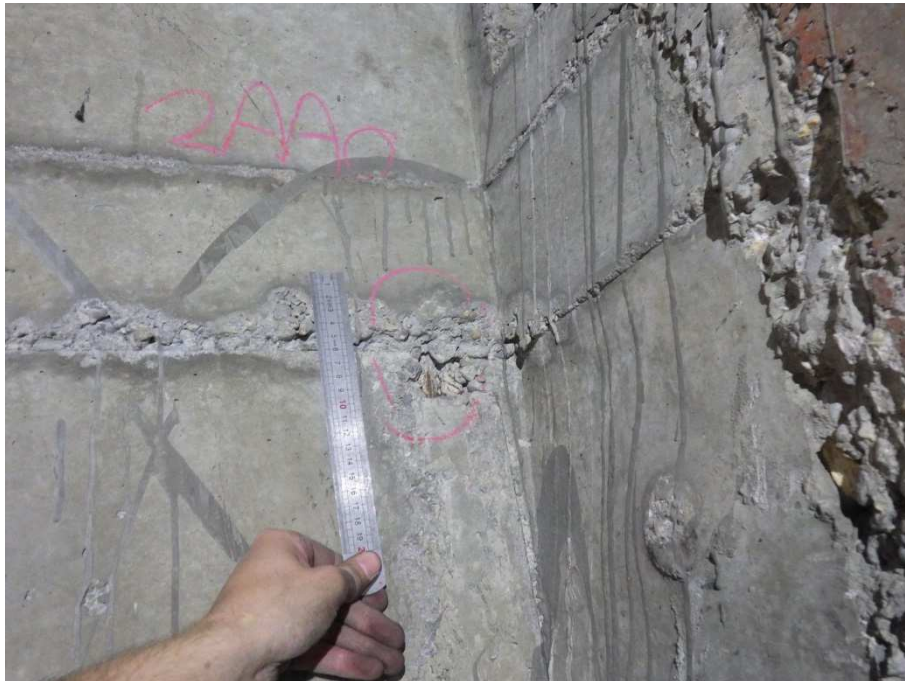
| CONSTATATIONS | LOCALISATION | N° DE PHOTOS |
|---|---|---|
| Aciers apparents oxydés | 2 aciers apparents oxydés sur âme P210. | 5 |

| N° | LOCALISATION | CONSTATATION |
|---|---|---|
| 5 | Intérieur - Ame P210 | Aciers apparents oxydés |

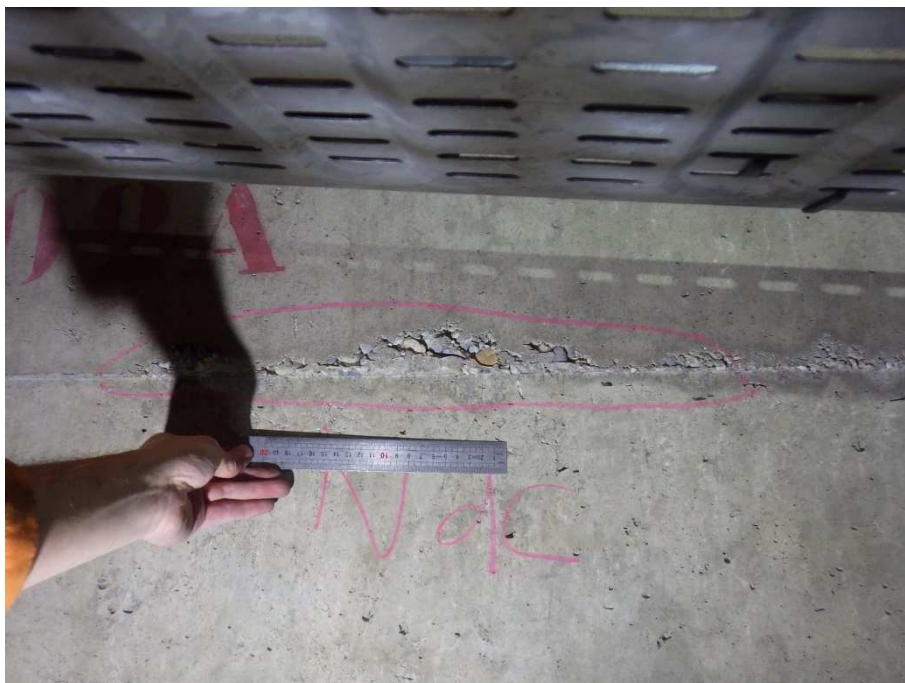
| CONSTATATIONS | LOCALISATION | N° DE PHOTOS |
|---|---|---|
| Nids de cailloux, ségrégation | 2 nids de cailloux sur âmes sur P302A et P308. | 6 |

| N° | LOCALISATION | CONSTATATION |
|---|---|---|
| 6 | Intérieur - Ame P302A | Nids de cailloux sur âme |

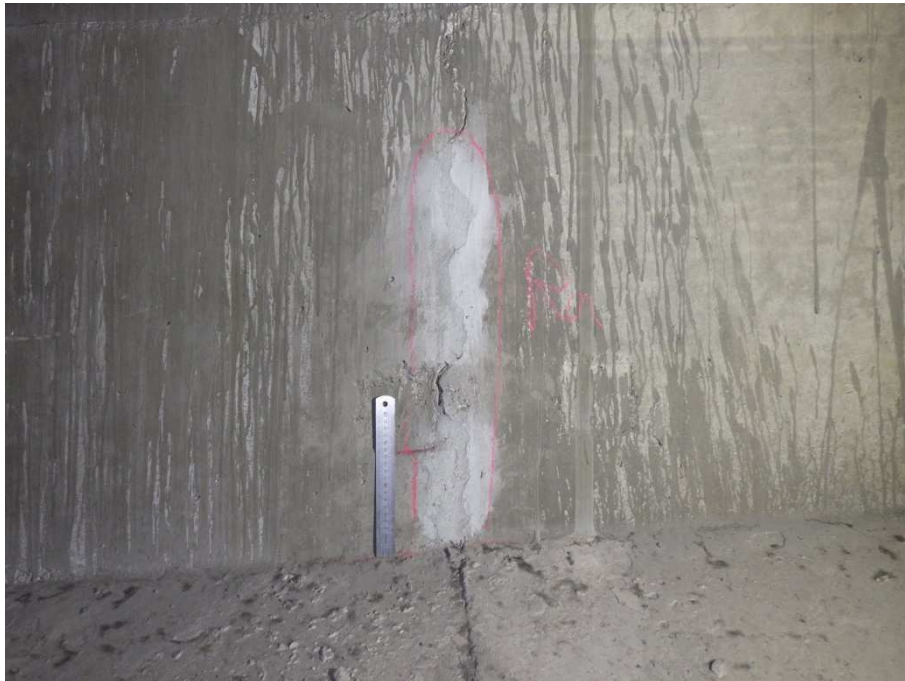
| CONSTATATIONS | LOCALISATION | N° DE PHOTOS |
|---|---|---|
| Ragréages | Présence de nombreux ragréages en jonction des entretoises au niveau des âmes.<br>9 ragréages répartis sur âmes intérieures. | 7 |

| N° | LOCALISATION | CONSTATATION |
|---|---|---|
| 7 | Intérieur - Vue en jonction des entretoises P203 et P204 | Ragréage en jonction des entretoises au niveau des âmes |

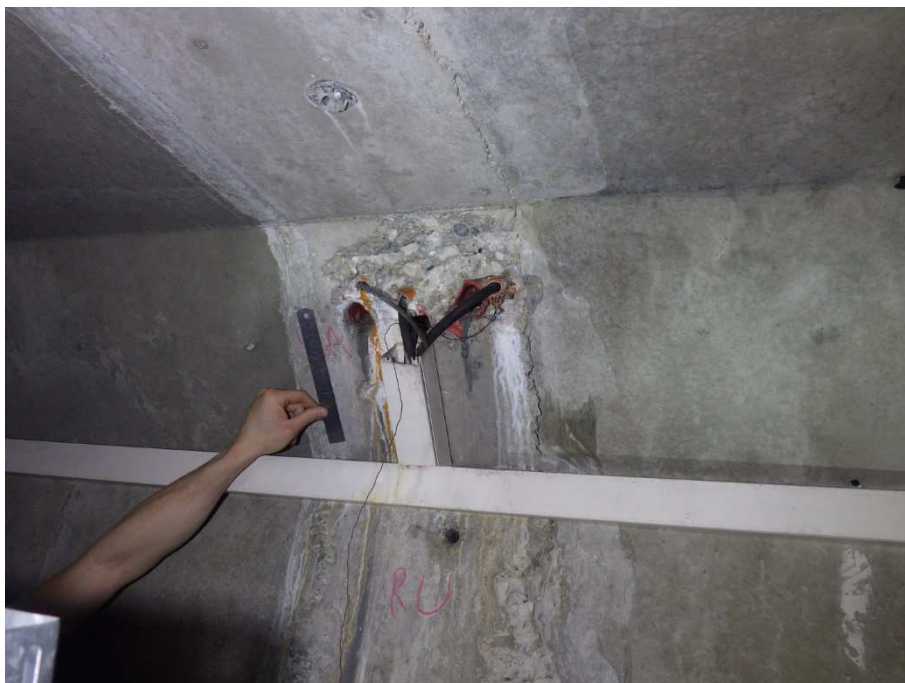
| CONSTATATIONS | LOCALISATION | N° DE PHOTOS |
|---|---|---|
| Traces de ruissellements, efflorescence, calcite | 2 calcites localisées en jonction de 2 entretoises.<br>4 zones de ruissellement localisées sur âmes intérieures. | 8<br>9 |

| N° | LOCALISATION | CONSTATATION |
|---|---|---|
| 8 | Intérieur - En jonction des entretoises des P414 et P314A | Calcites en jonction de 2 entretoises |

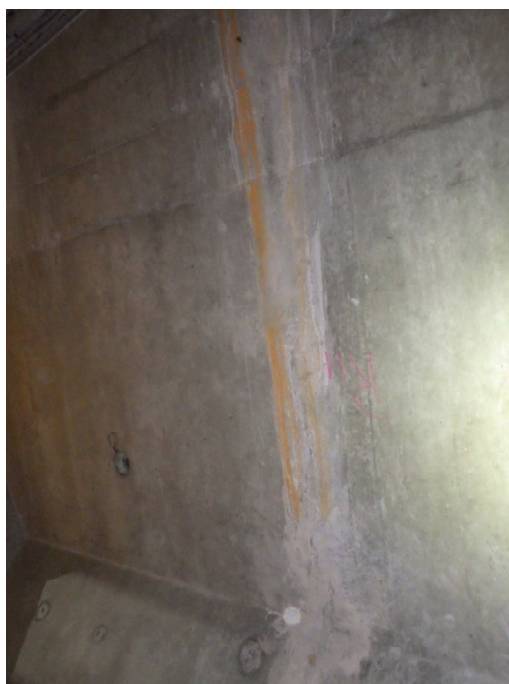
| N° | LOCALISATION | CONSTATATION |
|---|---|---|
| 9 | Intérieur - Jonction des entretoises P306 et P307 | Traces de ruissellement en jonction de 2 entretoises |

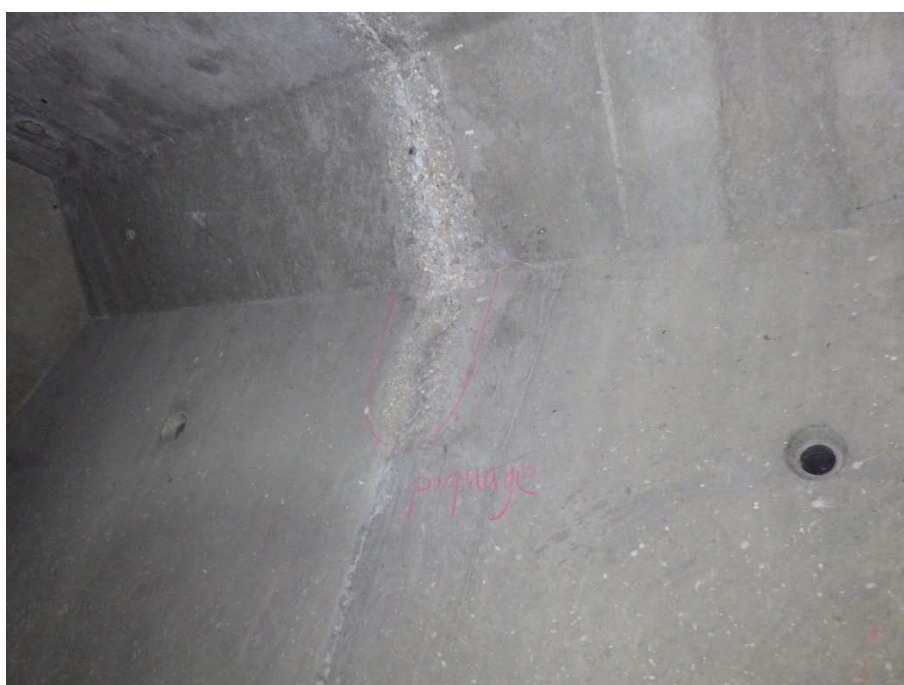
| CONSTATATIONS | LOCALISATION | N° DE PHOTOS |
|---|---|---|
| Autres constatations | 1 Zone de piquage sur âme du P609A. | 10 |

| N° | LOCALISATION | CONSTATATION |
|---|---|---|
| 10 | Intérieur - Ame du P609A côté intérieur | Zone de piquage du béton |

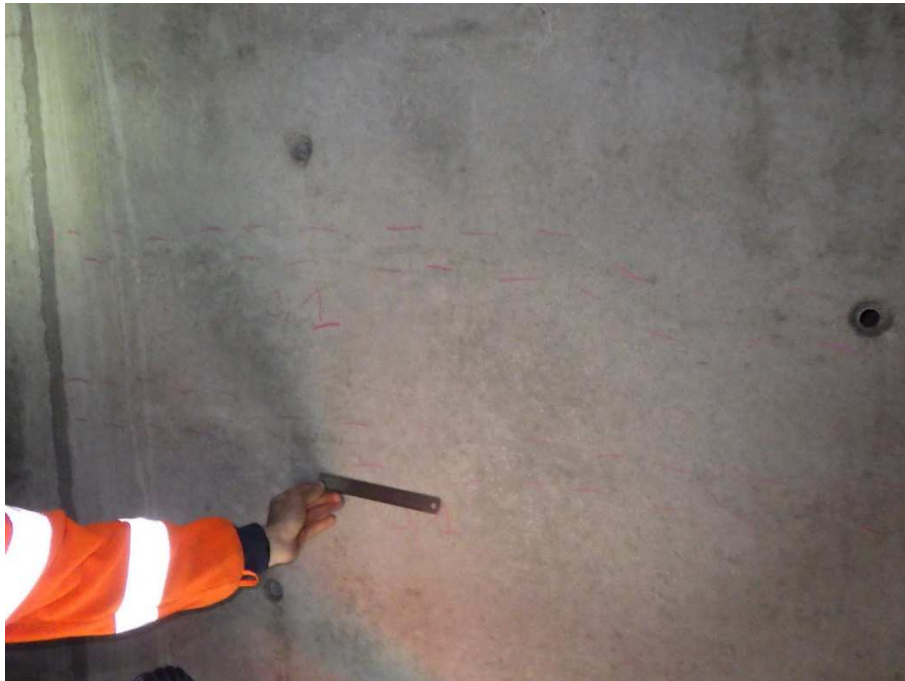
| CONSTATATIONS | LOCALISATION | N° DE PHOTOS |
|---|---|---|
| Fissures | 18 fissures horizontales réparties et localisées sur âmes extérieures. | 11 |

| N° | LOCALISATION | CONSTATATION |
|---|---|---|
| 11 | Extérieur - Ame extérieure du voussoir sur P2 | Fissures horizontales sur âme extérieure |

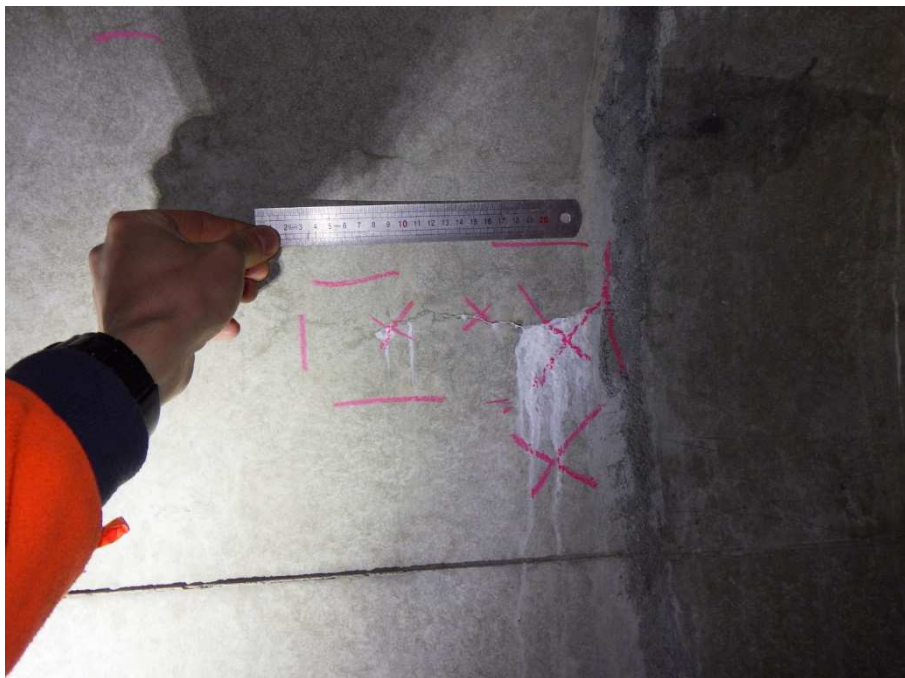
| CONSTATATIONS | LOCALISATION | N° DE PHOTOS |
|---|---|---|
| | 21 fissures calcifiées localisées sur âmes extérieures. | 12 |

| N° | LOCALISATION | CONSTATATION |
|---|---|---|
| 12 | Extérieur - Côté extérieure de l'âme du voussoir V21 de la travée 2 | Fissure calcifiée |

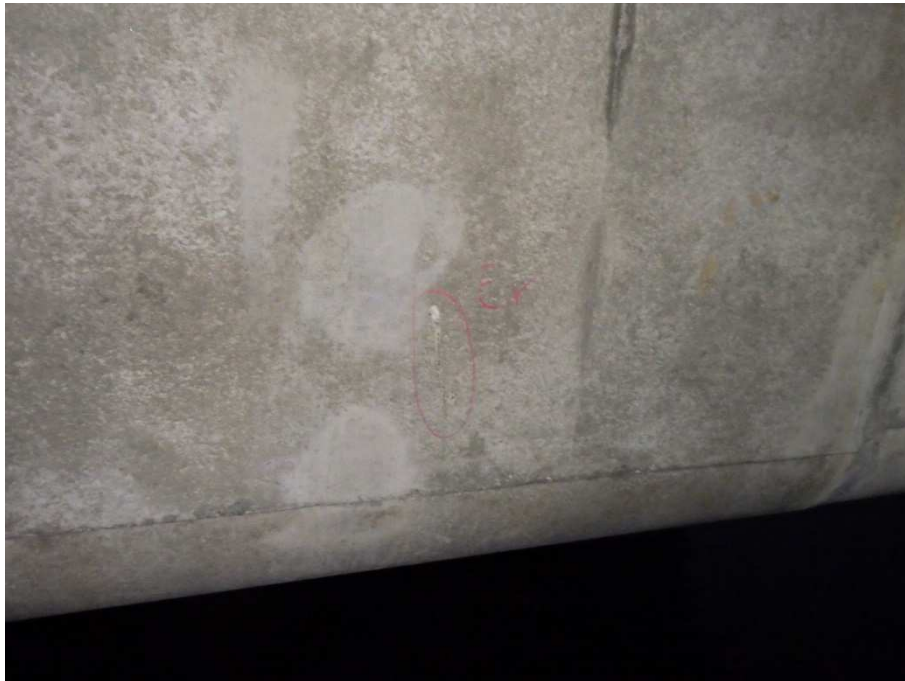
| CONSTATATIONS | LOCALISATION | N° DE PHOTOS |
|---|---|---|
| Éraflures, épaufrures | 5 éraflures sur âmes extérieures. | 13 |

| N° | LOCALISATION | CONSTATATION |
|---|---|---|
| 13 | Extérieur - Ame extérieure du voussoir V8 de la travée 1 | Eraflure sur âme extérieure |

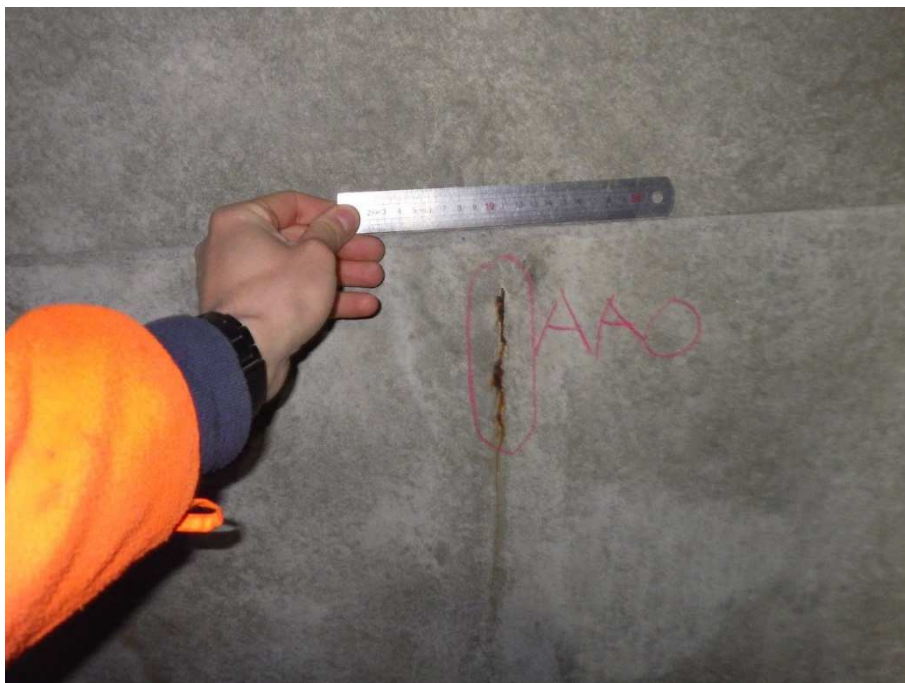
| CONSTATATIONS | LOCALISATION | N° DE PHOTOS |
|---|---|---|
| Éclats avec mise à nu d'armatures | Aciers apparents oxydés sur âmes extérieures sur V6 en travée 1 et V15 en travée 6. | 14 |

| N° | LOCALISATION | CONSTATATION |
|---|---|---|
| 14 | Extérieur - Ame extérieure sur voussoir V6 en travée 1 | Acier apparent oxydé |

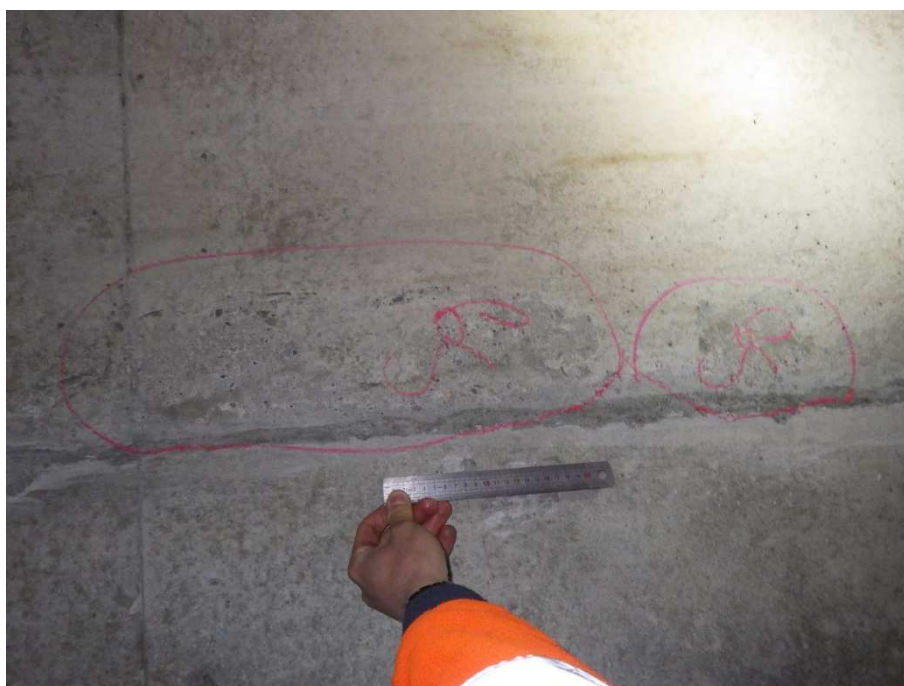
| CONSTATATIONS | LOCALISATION | N° DE PHOTOS |
|---|---|---|
| | 7 zones de ségrégation localisées sur âmes extérieures. | 15 |

| N° | LOCALISATION | CONSTATATION |
|---|---|---|
| 15 | Extérieur - Ame extérieure du voussoir V23 de la travée 6 | Zone de ségrégation |

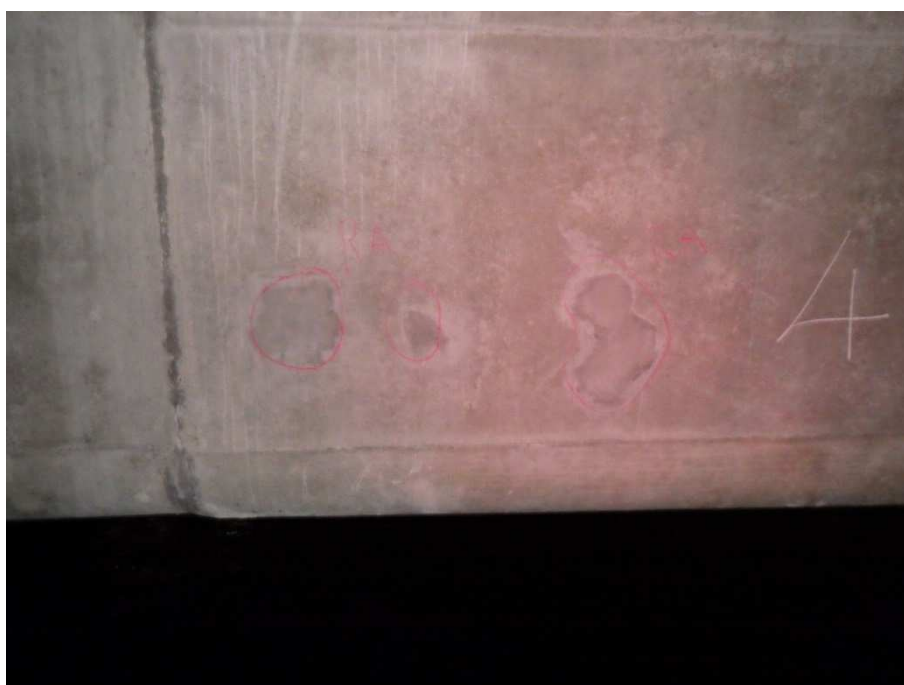
| CONSTATATIONS | LOCALISATION | N° DE PHOTOS |
|---|---|---|
| | Présence de 5 zones de ragréage sur carottage localisés et 1 ragréage isolé. | 16 |

| N° | LOCALISATION | CONSTATATION |
|---|---|---|
| 16 | Extérieur - Ame extérieure du voussoir V4 de la travée 6 | Zones de ragréage sur carottage |

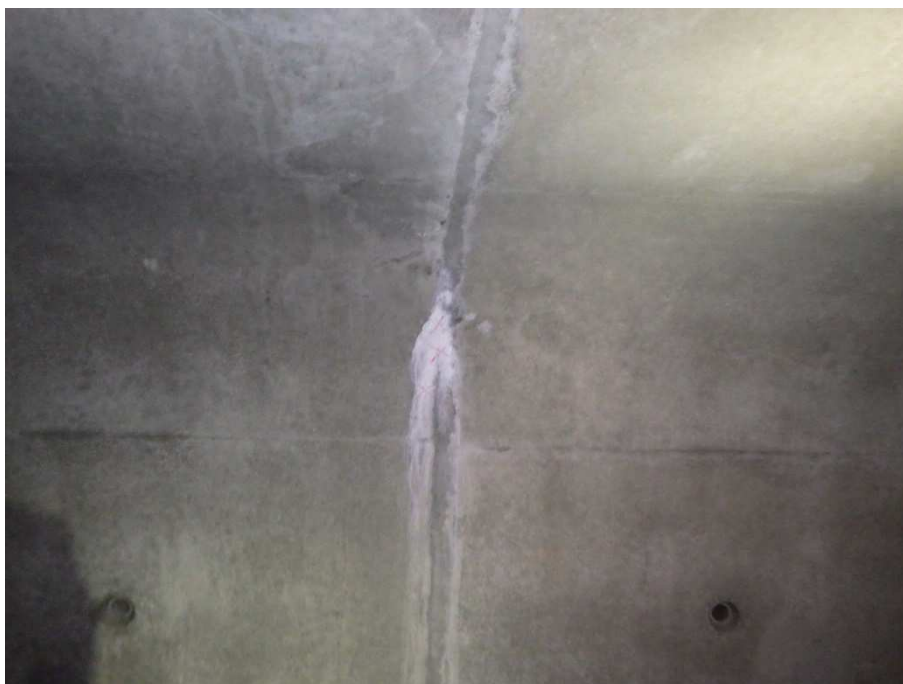
| CONSTATATIONS | LOCALISATION | N° DE PHOTOS |
|---|---|---|
| Traces de ruissellements, efflorescence, calcite | 7 zones de calcite localisées sur âmes extérieures. | 17 |

| N° | LOCALISATION | CONSTATATION |
|---|---|---|
| 17 | Extérieur - Ame extérieure du voussoir V8 de la travée 5 | Présence de calcite depuis jonction de 2 voussoirs |

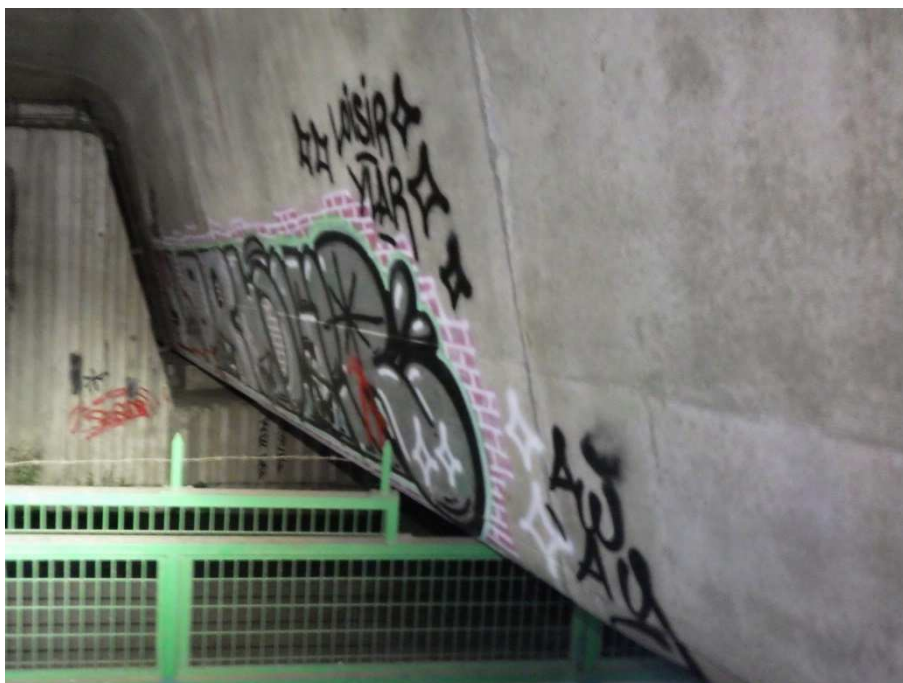
| CONSTATATIONS | LOCALISATION | N° DE PHOTOS |
|---|---|---|
| Autres constatations | Graffitis sur V3, V4 en travée 1 et V16 en travée 7. | 18 |

| N° | LOCALISATION | CONSTATATION |
|---|---|---|
| 18 | Extérieur - Ame extérieure du voussoir V3 de la travée 1 | Graffitis |

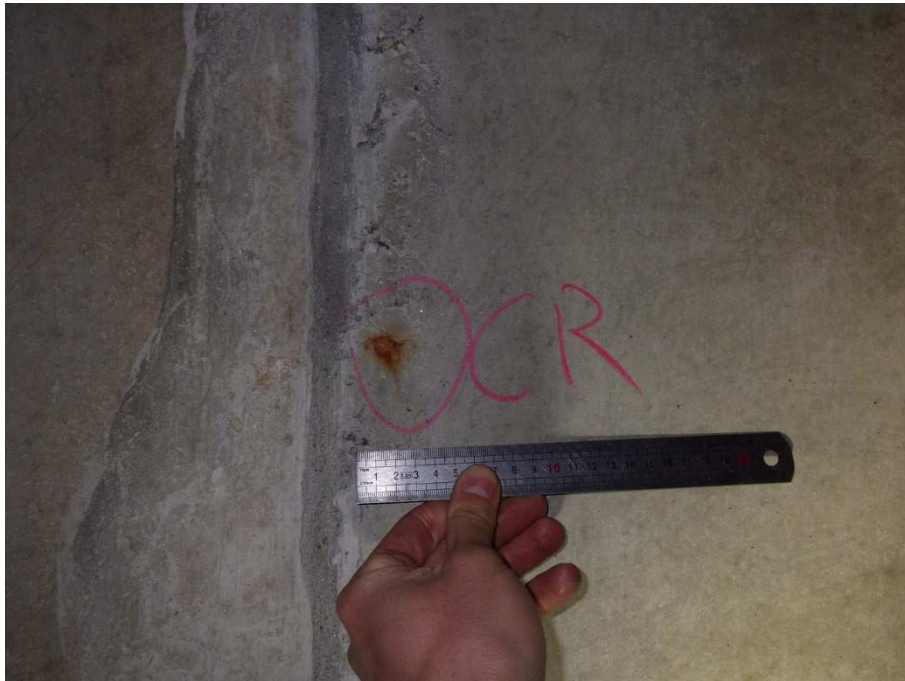
| CONSTATATIONS | LOCALISATION | N° DE PHOTOS |
|---|---|---|
| | 2 coulures de rouille localisées sur âmes extérieures. | 19 |

| N° | LOCALISATION | CONSTATATION |
|---|---|---|
| 19 | Extérieur - Ame extérieure du voussoir V2 de la travée 7 | Coulure de rouille |

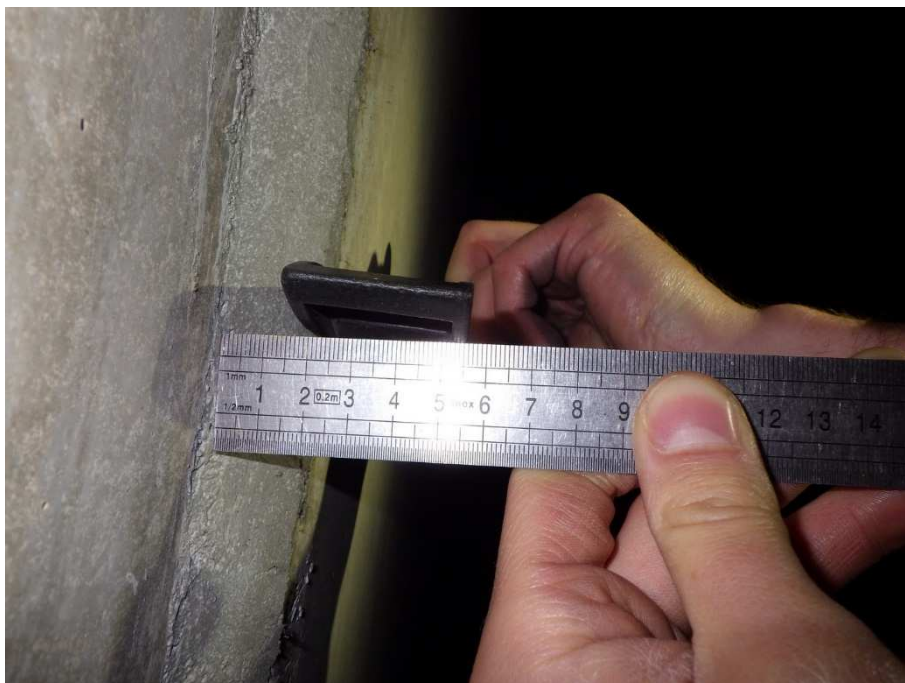
| CONSTATATIONS | LOCALISATION | N° DE PHOTOS |
|---|---|---|
| | Désaffleurement jusqu'à 1,8 cm entre voussoirs P6 et V1 de la travée 7. | 20 |

| N° | LOCALISATION | CONSTATATION |
|---|---|---|
| 20 | Extérieur - Entre voussoirs P6 et V1 de la travée 7 | Désaffleurement jusqu'à 1,8 cm |

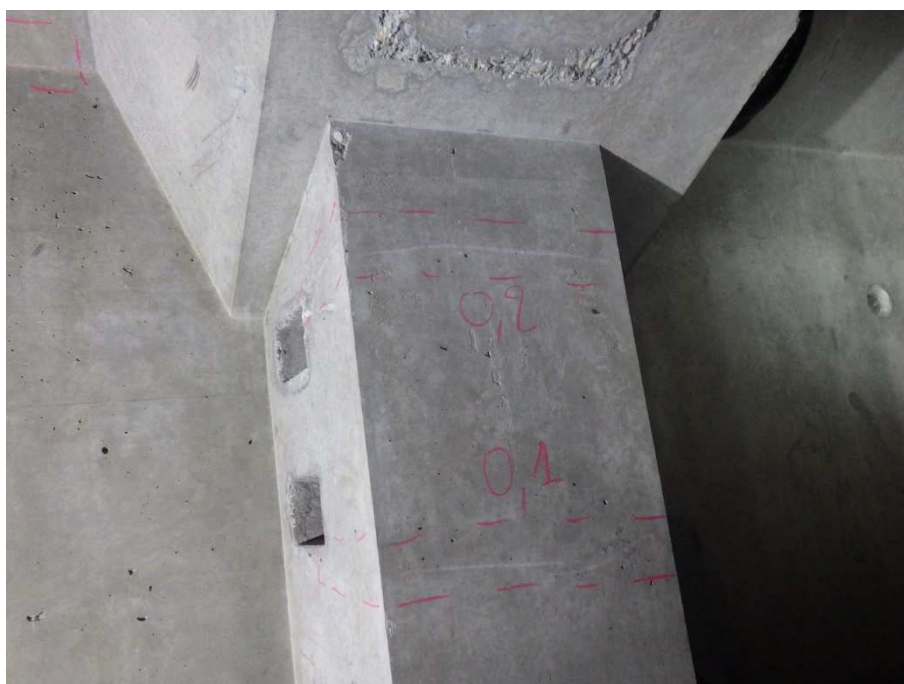
| CONSTATATIONS | LOCALISATION | N° DE PHOTOS |
|---|---|---|
| | 5 fissures horizontales d'ouverture 0,2 mm sur fûts de nervures de breulage. | 21 |

| N° | LOCALISATION | CONSTATATION |
|---|---|---|
| 21 | Intérieur - Fût de la nervures de breulage P406 | Fissures horizontales d'ouverture 0,2mm maximum |

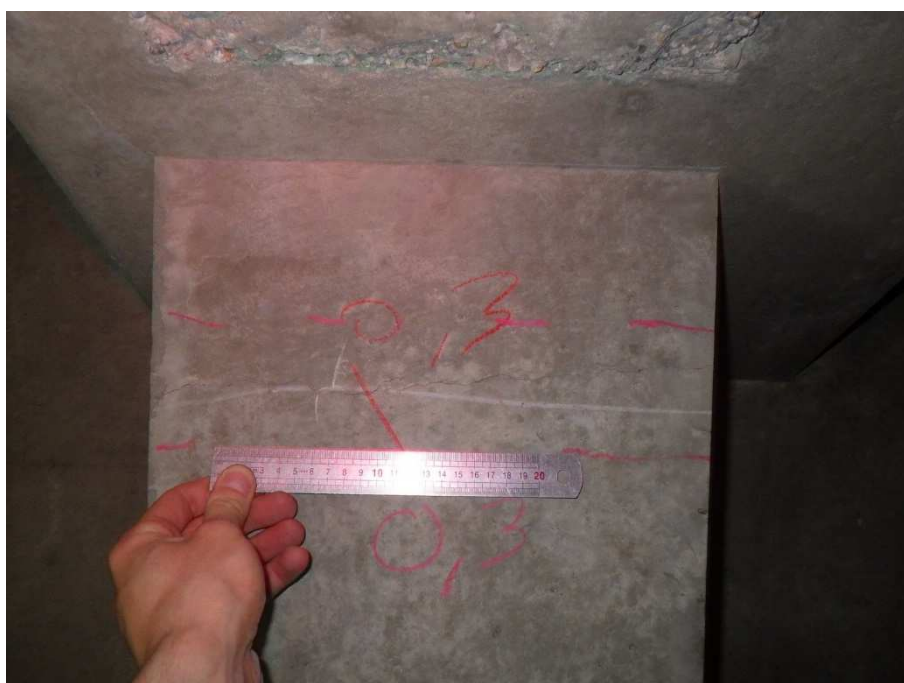
| CONSTATATIONS | LOCALISATION | N° DE PHOTOS |
|---|---|---|
| | 1 fissure horizontale d'ouverture 0,2 à 0,3 mm sur fût de nervure de breulage P408. | 22 |

| N° | LOCALISATION | CONSTATATION |
|---|---|---|
| 22 | Intérieur - Fût de nervure de breulage P408 | fissure horizontale d'ouverture 0,2 à 0,3 mm maximum |

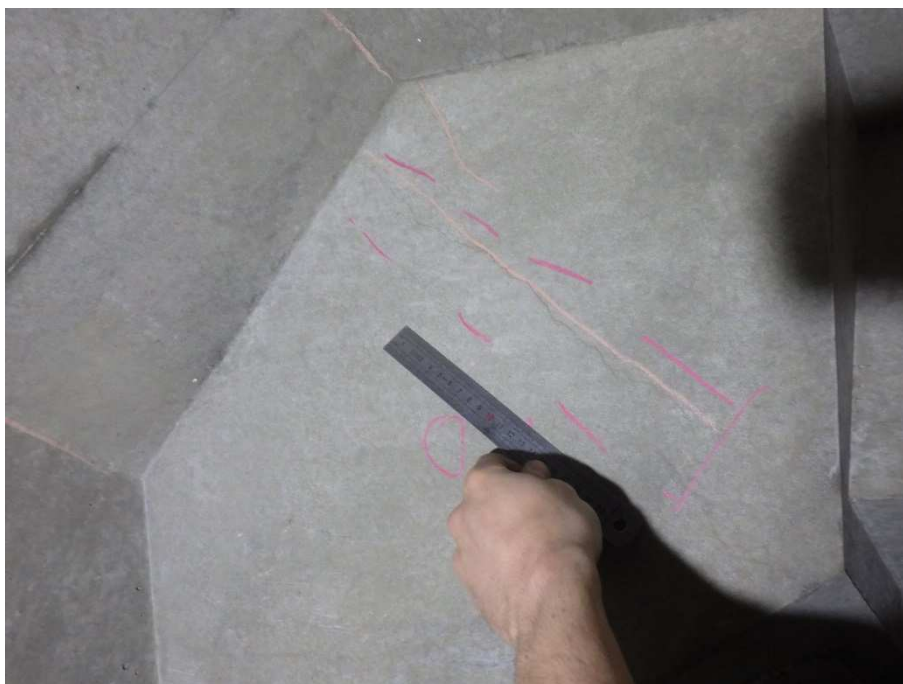
| CONSTATATIONS | LOCALISATION | N° DE PHOTOS |
|---|---|---|
| | 7 fissures biaises d'ouverture 0,1 mm sur les faces latérales des semelles supérieures de nervures de breulage. | 23 |

| N° | LOCALISATION | CONSTATATION |
|---|---|---|
| 23 | Intérieur - Face latérale de la semelle supérieure de la nervure de breulage P312 | fissures biaises d'ouverture 0,1 mm sur les faces latérales des semelles supérieures de nervures de breulage |

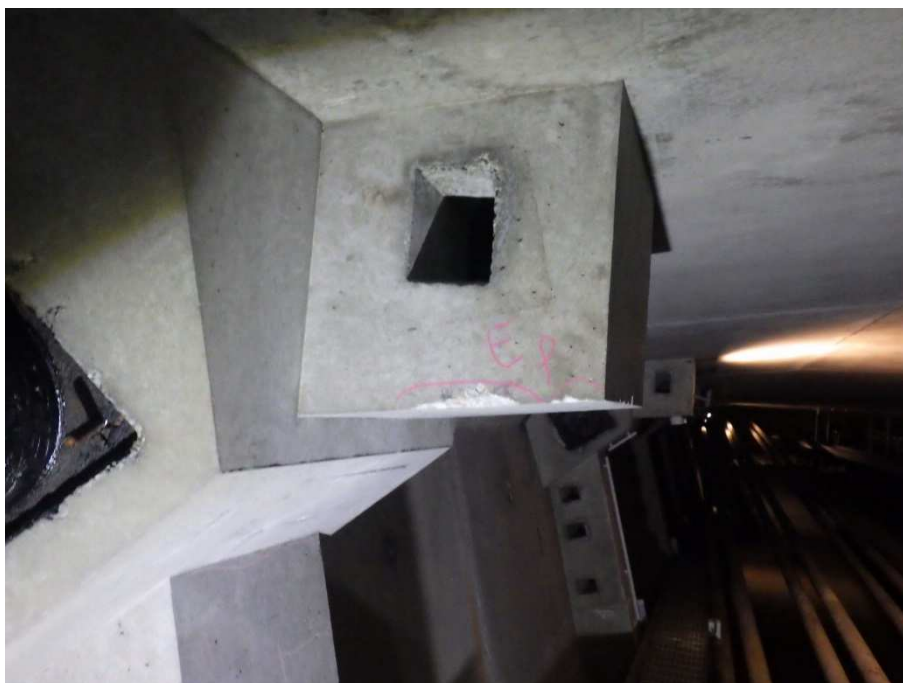
| CONSTATATIONS | LOCALISATION | N° DE PHOTOS |
|---|---|---|
| | 16 épaufrures sur semelle supérieure de nervures de breulage. | 24 |

| N° | LOCALISATION | CONSTATATION |
|---|---|---|
| 24 | Intérieur - Semelle supérieure de nervure de breulage P308A | Epaufrure |

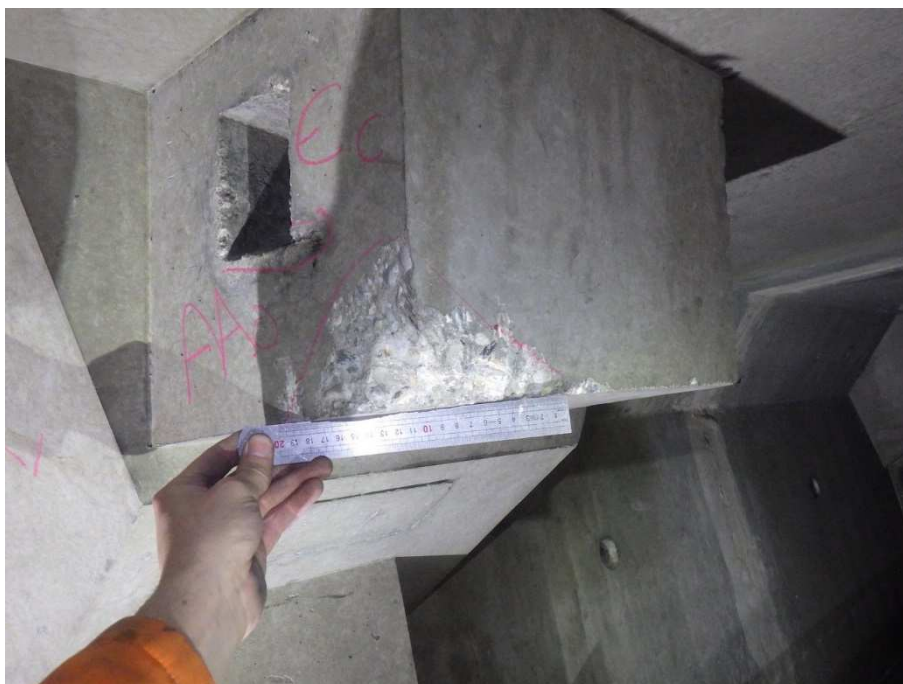
| CONSTATATIONS | LOCALISATION | N° DE PHOTOS |
|---|---|---|
| Amorces / Éclats | 3 éclats sur semelles supérieures de nervures de breulage. | 25 |

| N° | LOCALISATION | CONSTATATION |
|---|---|---|
| 25 | Intérieur - Semelle supérieure de nervure de breulage<br>P308 | Eclat |

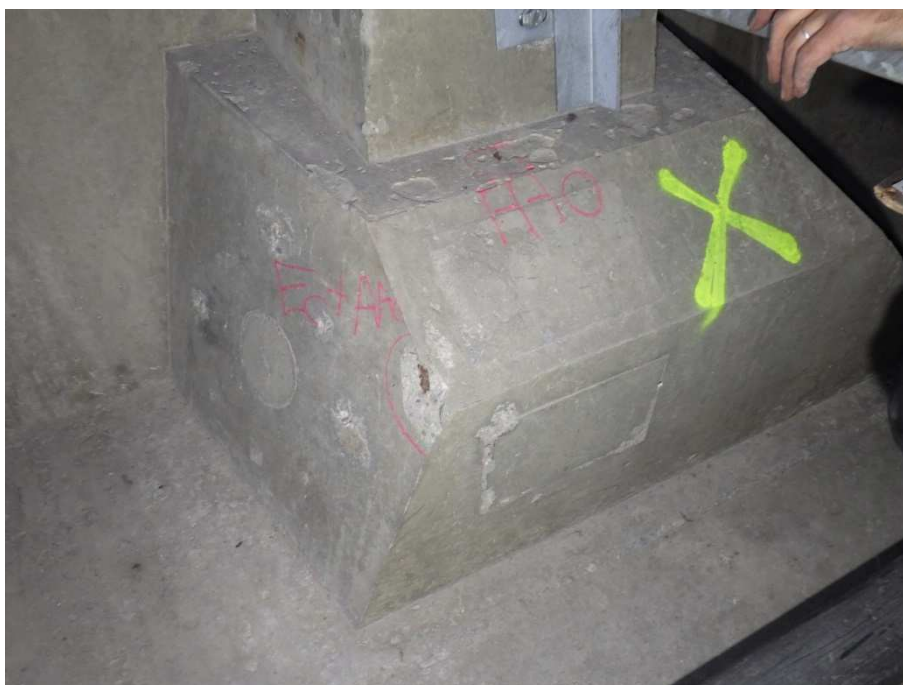
| CONSTATATIONS | LOCALISATION | N° DE PHOTOS |
|---|---|---|
| Éclats avec mise à nu d'armatures | 1 éclat avec acier apparent sur semelle inférieure de nervure de breulage sur P514. | 26 |

| N° | LOCALISATION | CONSTATATION |
|---|---|---|
| 26 | Intérieur - Semelle inférieure de la nervure de breulage<br>P514 | Eclat avec acier apparent |

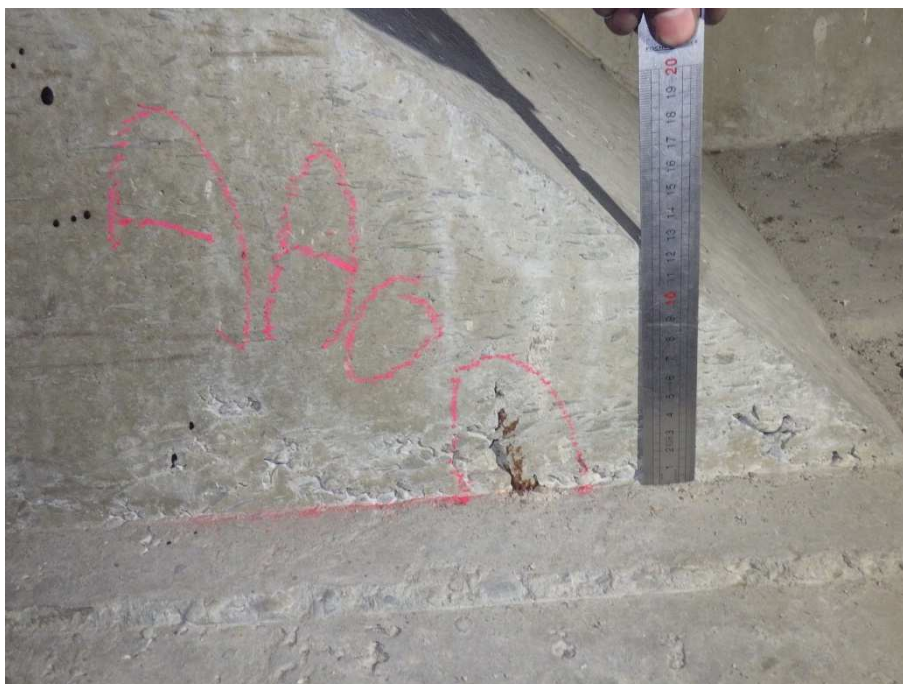
| CONSTATATIONS | LOCALISATION | N° DE PHOTOS |
|---|---|---|
| Aciers apparents oxydés | 11 aciers apparents oxydés sur semelles inférieures de nervures de breulage. | 27 |

| N° | LOCALISATION | CONSTATATION |
|---|---|---|
| 27 | Intérieur - Semelle inférieure de la nervure de breulage P512 | Aciers apparent oxydé |

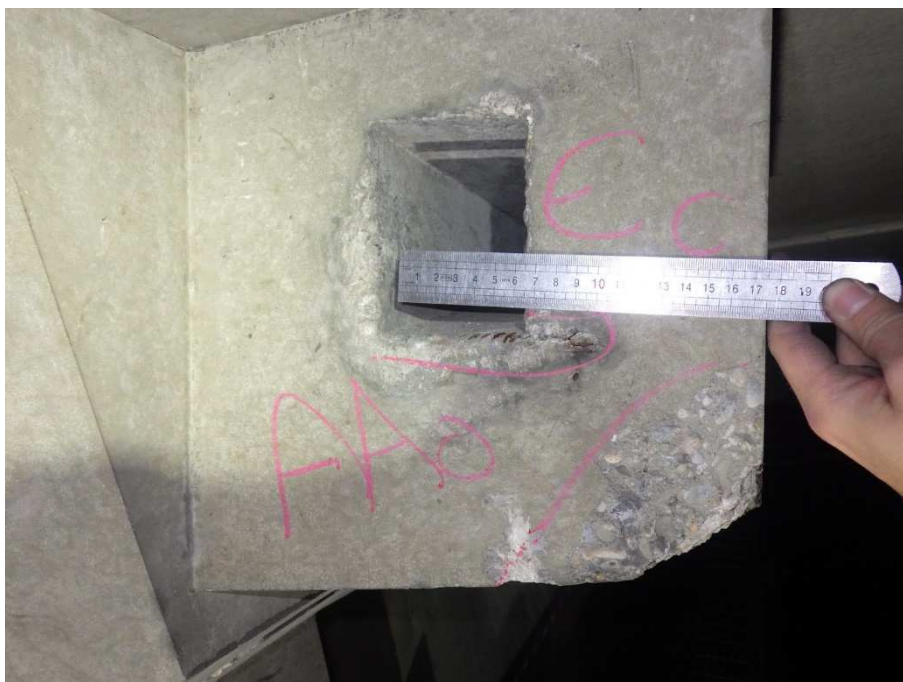
| CONSTATATIONS | LOCALISATION | N° DE PHOTOS |
|---|---|---|
| | 1 acier apparent oxydé sur semelle supérieure de nervure de breulage sur P308. | 28 |

| N° | LOCALISATION | CONSTATATION |
|---|---|---|
| 28 | Intérieur - Semelle supérieure de la nervure de breulage P308 | Aciers apparent oxydé de 10 cm + éclat en angle |

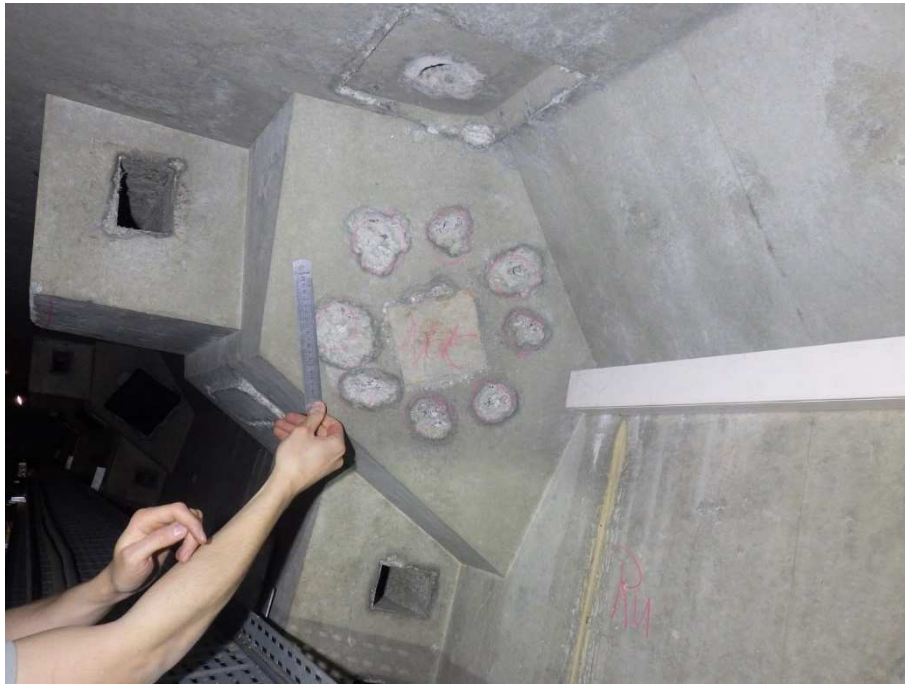
| CONSTATATIONS | LOCALISATION | N° DE PHOTOS |
|---|---|---|
| Nids de cailloux, ségrégation | 40 nids de cailloux localisés sur semelles supérieure de nervures de breulage. | 29 |

| N° | LOCALISATION | CONSTATATION |
|---|---|---|
| 29 | Intérieur - Semelle supérieure de la nervure de breulage<br>P414 | 8 nids de cailloux |

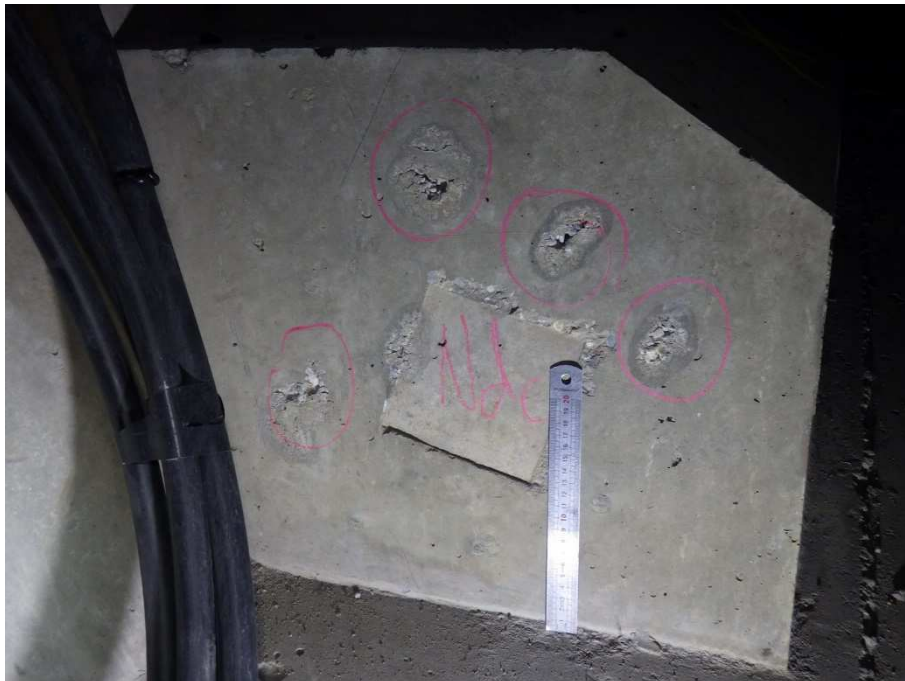
| CONSTATATIONS | LOCALISATION | N° DE PHOTOS |
|---|---|---|
| | 78 nids de cailloux localisés sur semelles inférieures de nervures de breulage. | 30 |

| N° | LOCALISATION | CONSTATATION |
|---|---|---|
| 30 | Intérieur - Semelle inférieure de la nervure de breulage<br>P414 | 4 nids de cailloux |

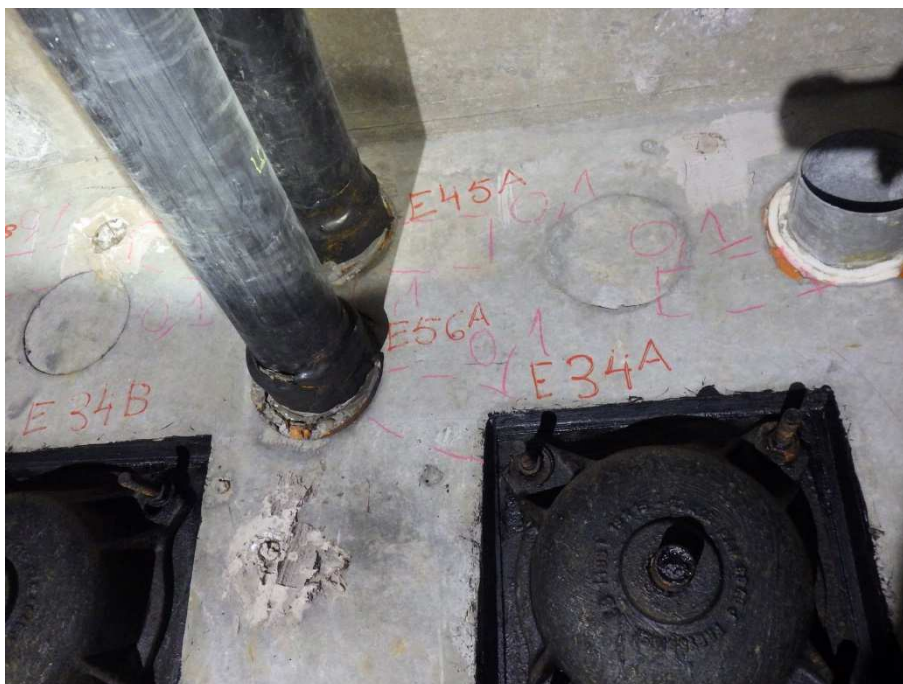
| CONSTATATIONS | LOCALISATION | N° DE PHOTOS |
|---|---|---|
| Fissures | 30 fissures d'ouverture 0,1 mm sur support d'ancrage haut. | 31 |

| N° | LOCALISATION | CONSTATATION |
|---|---|---|
| 31 | Intérieur - Support d'ancrage haut de l'entretoise P4 | Fissures d'ouverture 0,1 mm |

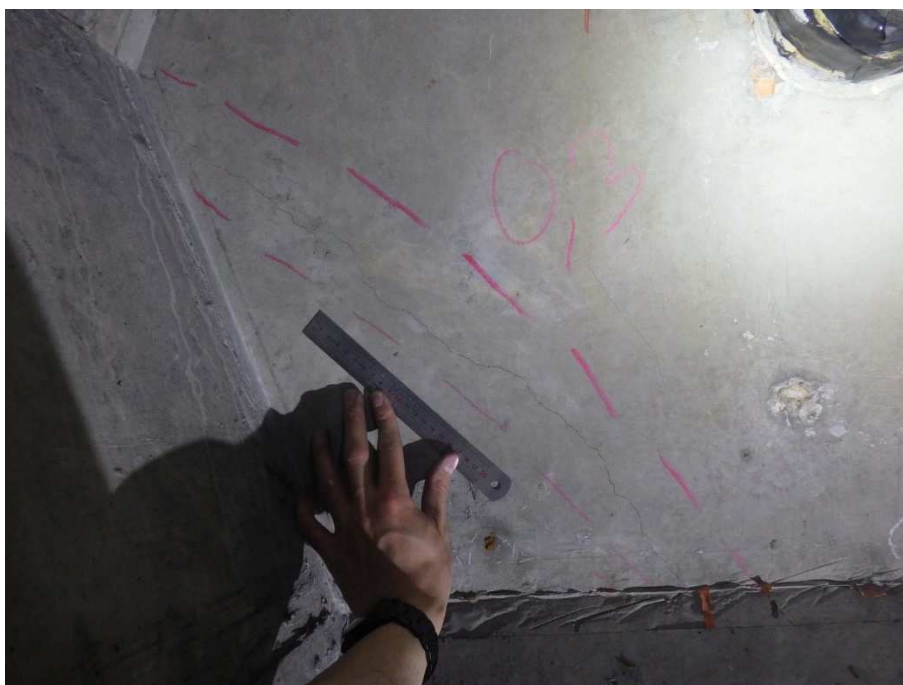
| CONSTATATIONS | LOCALISATION | N° DE PHOTOS |
|---|---|---|
| | 1 fissure d'ouverture 0,3 mm sur support d'ancrage haut. | 32 |

| N° | LOCALISATION | CONSTATATION |
|---|---|---|
| 32 | Intérieur - Support d'ancrage haut de l'entretoise P4 | Fissure d'ouverture 0,3 mm |

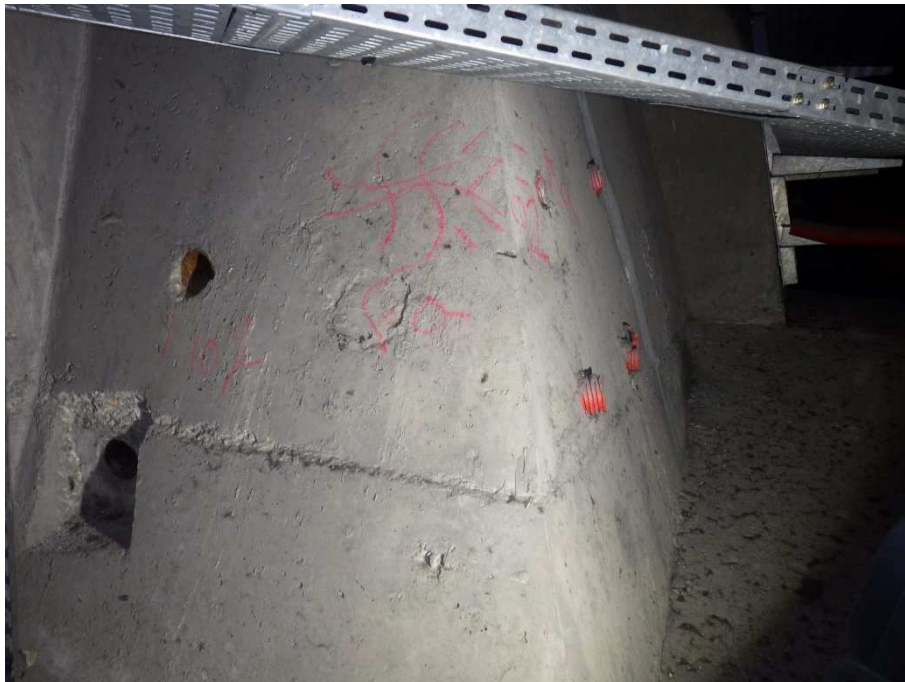
| CONSTATATIONS | LOCALISATION | N° DE PHOTOS |
|---|---|---|
| Faïençage/maillage | Faïençage du ragréage sur P1. | 33 |

| N° | LOCALISATION | CONSTATATION |
|---|---|---|
| 33 | Intérieur - Aile d'entretoise P1 | Faïençage du ragréage |

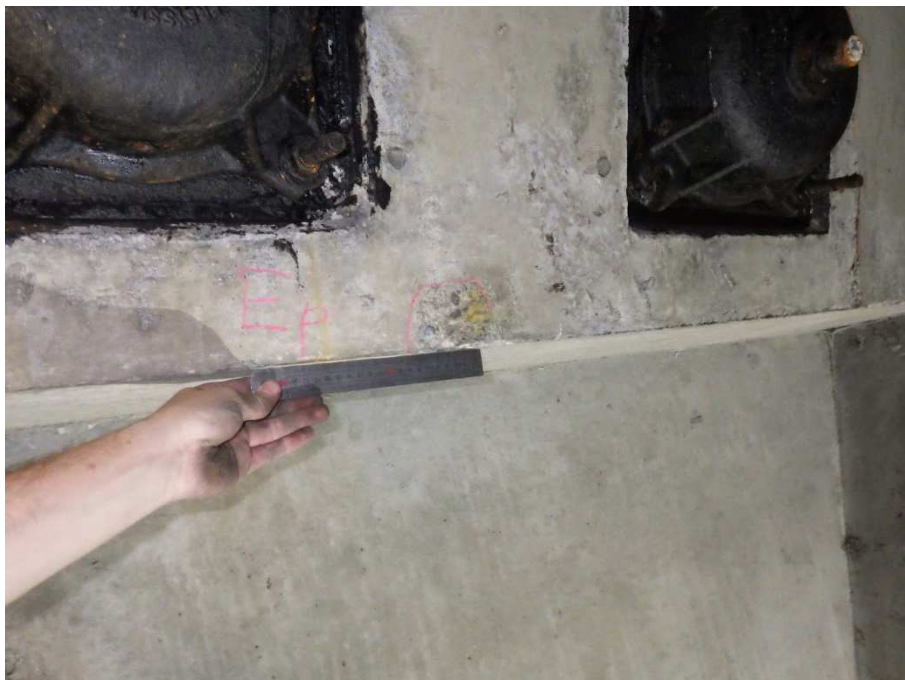
| CONSTATATIONS | LOCALISATION | N° DE PHOTOS |
|---|---|---|
| Éraflures, épaufrures | 1 épaufrure sur support d'ancrage haut d'entretoise P2. | 34 |

| N° | LOCALISATION | CONSTATATION |
|---|---|---|
| 34 | Intérieur - Support d'ancrage haut d'entretoise P2 | Epaufure |

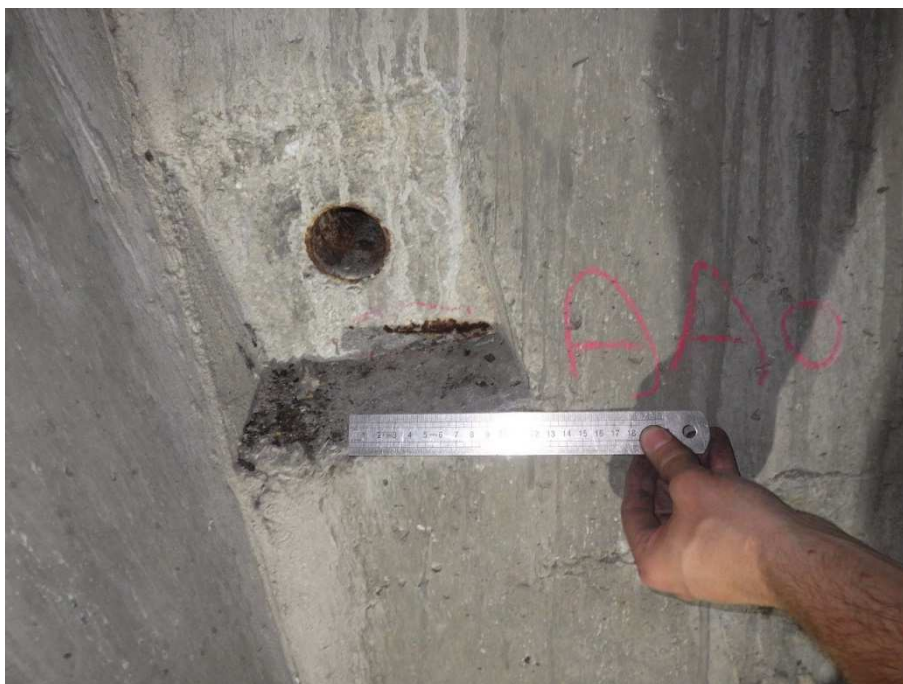
| CONSTATATIONS | LOCALISATION | N° DE PHOTOS |
|---|---|---|
| Aciers apparents oxydés | 9 aciers apparents oxydés sur ailes d'entretoises. | 35 |

| N° | LOCALISATION | CONSTATATION |
|---|---|---|
| 35 | Intérieur - Aile d'entretoise P2 | Acier apparent oxydé |

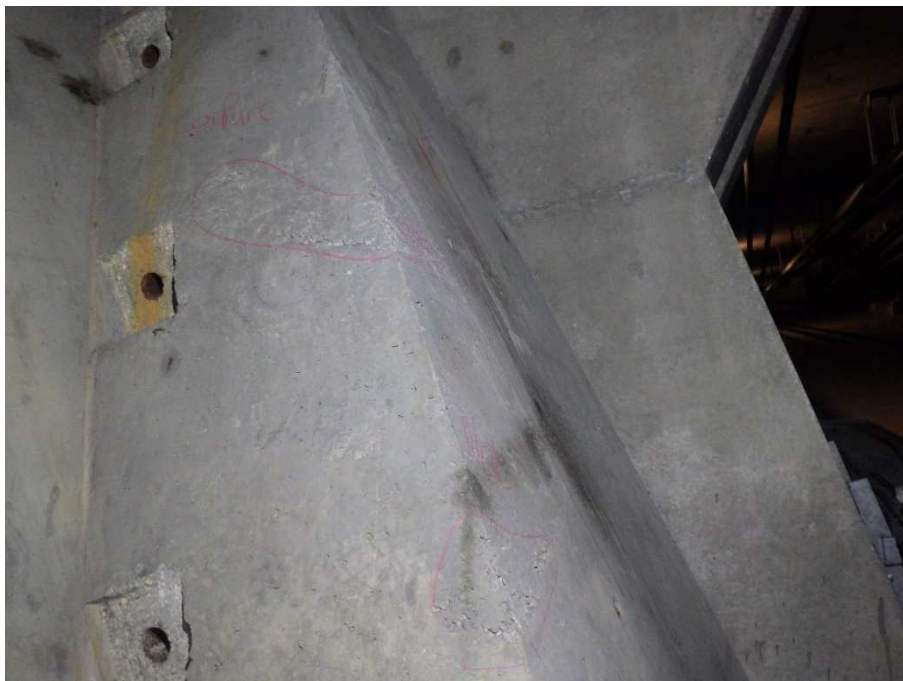
| CONSTATATIONS | LOCALISATION | N° DE PHOTOS |
|---|---|---|
| Nids de cailloux, ségrégation | 5 nids de cailloux localisés sur ailes d'entretoises. | 36 |

| N° | LOCALISATION | CONSTATATION |
|---|---|---|
| 36 | Intérieur - Aile d'entretoise P5 | 2 nids de cailloux |
