## BEGLES PONT FRANCOIS MITTERRAND

## INSPECTION DETAILLEE PARTIELLE MAI 2025

La présente inspection détaillée partielle est réalisée à la demande de notre client, la DREAL Nouvelle-Aquitaine, dans le cadre d'un projet de conception-réalisation d'une passerelle piétons/vélos accrochée au pont François Mitterrand.

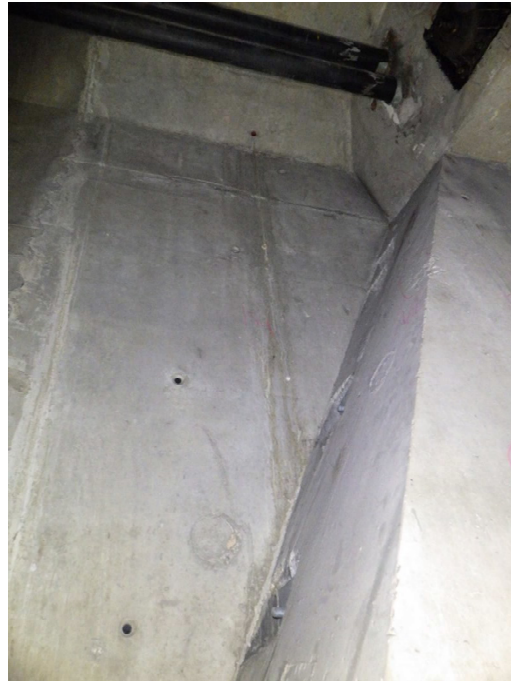
| CONSTATATIONS | LOCALISATION | N° DE PHOTOS |
|---|---|---|
| Traces de ruissellements, efflorescence, calcite | 1 zone de ruissèlement sur P3. | 37 |

| N° | LOCALISATION | CONSTATATION |
|---|---|---|
| 37 | Intérieur - Au droit de l'aile de l'entretoise P3 | Zone de ruissellement |

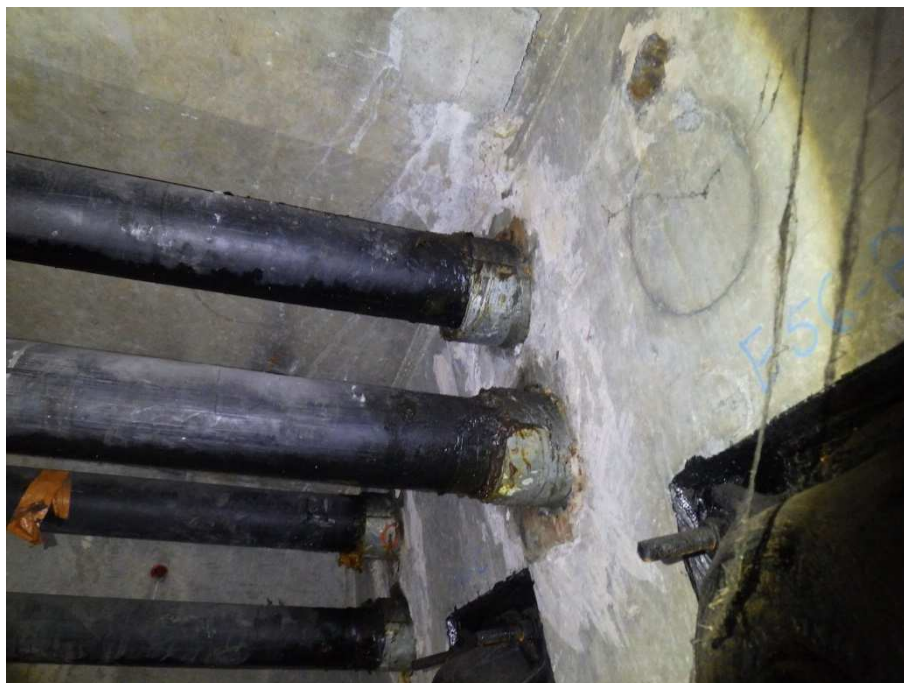
| CONSTATATIONS | LOCALISATION | N° DE PHOTOS |
|---|---|---|
| | Fuite de cire au droit des support d'ancrages.<br>16 coulures de rouille sur ailes d'entretoises. | 38<br>39 |

| N° | LOCALISATION | CONSTATATION |
|---|---|---|
| 38 | Intérieur - Au droit des supports d'ancrage d'entretoise P6 | Fuite de cire |

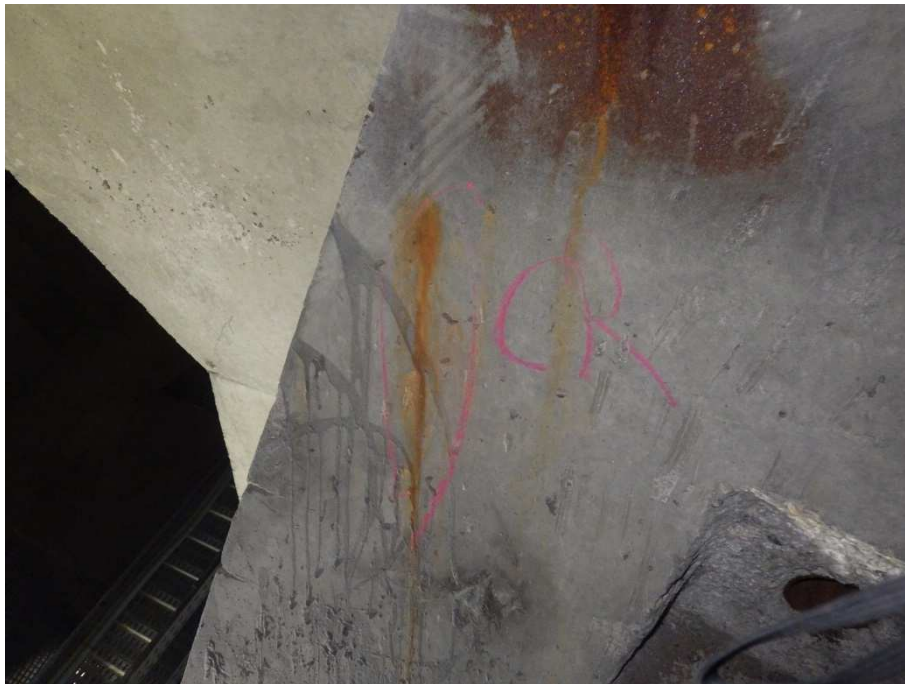
| N° | LOCALISATION | CONSTATATION |
|---|---|---|
| 39 | Intérieur - Aile d'entretoise P4 | Coulure de rouille |

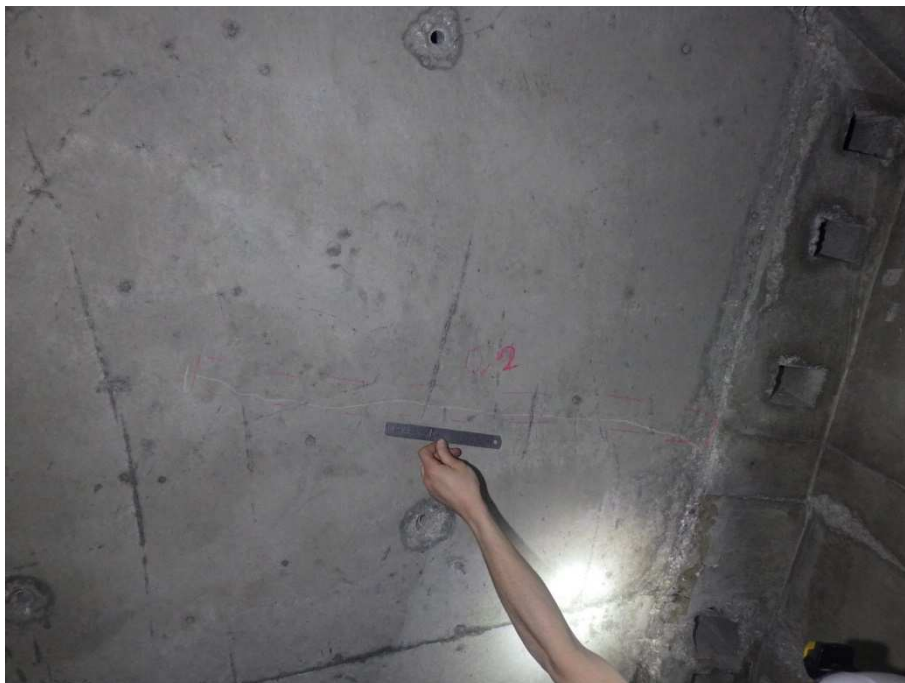
| CONSTATATIONS | LOCALISATION | N° DE PHOTOS |
|---|---|---|
| | 17 fissures courtes d'ouverture 0,2 mm sur les déviateurs. | 40 |

| N° | LOCALISATION | CONSTATATION |
|---|---|---|
| 40 | Intérieur - Déviateur P310A | Fissure d'ouverture 0,2 mm |

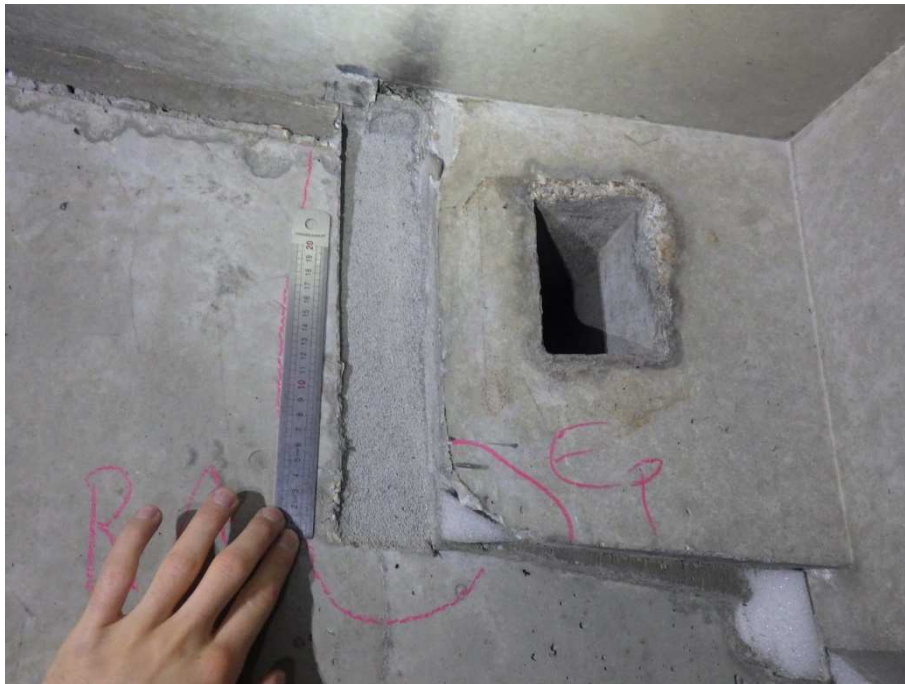
| CONSTATATIONS | LOCALISATION | N° DE PHOTOS |
|---|---|---|
| Éraflures, épaufrures | 5 épaufrures sur déviateurs. | 41 |

| N° | LOCALISATION | CONSTATATION |
|---|---|---|
| 41 | Intérieur - En angle de la réservation haute du déviateur P410 | Epaufure |

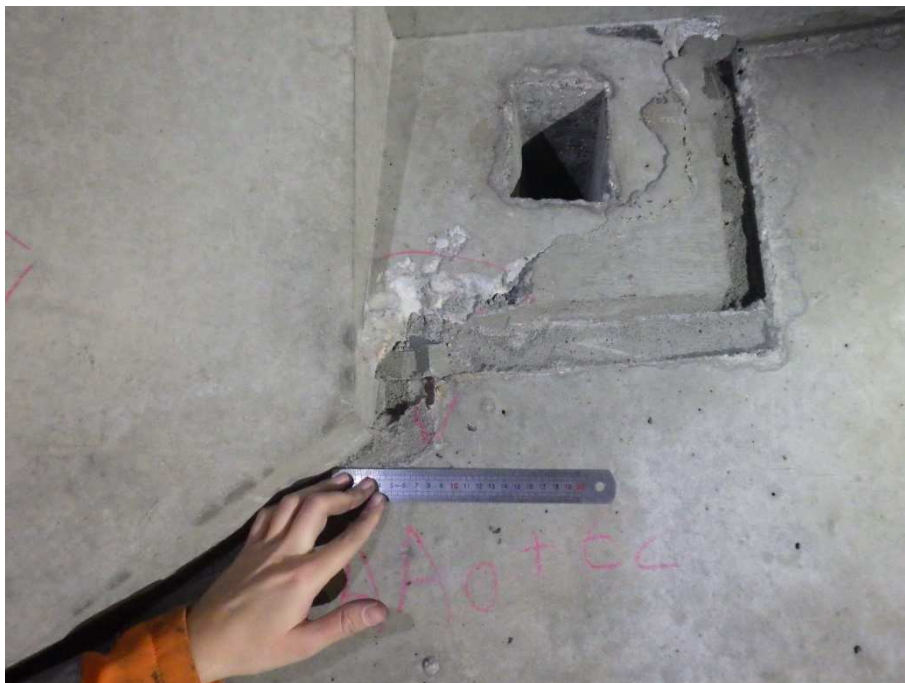
| CONSTATATIONS | LOCALISATION | N° DE PHOTOS |
|---|---|---|
| Amorces / Éclats | 1 éclat sur déviateur P310. | 42 |
| Aciers apparents oxydés | 4 aciers apparents oxydés localisés sur les déviateurs. | 42 |

| N° | LOCALISATION | CONSTATATION |
|---|---|---|
| 42 | Intérieur - En angle de la réservation haute du déviateur P310 | Eclat + acier apparent oxydé |

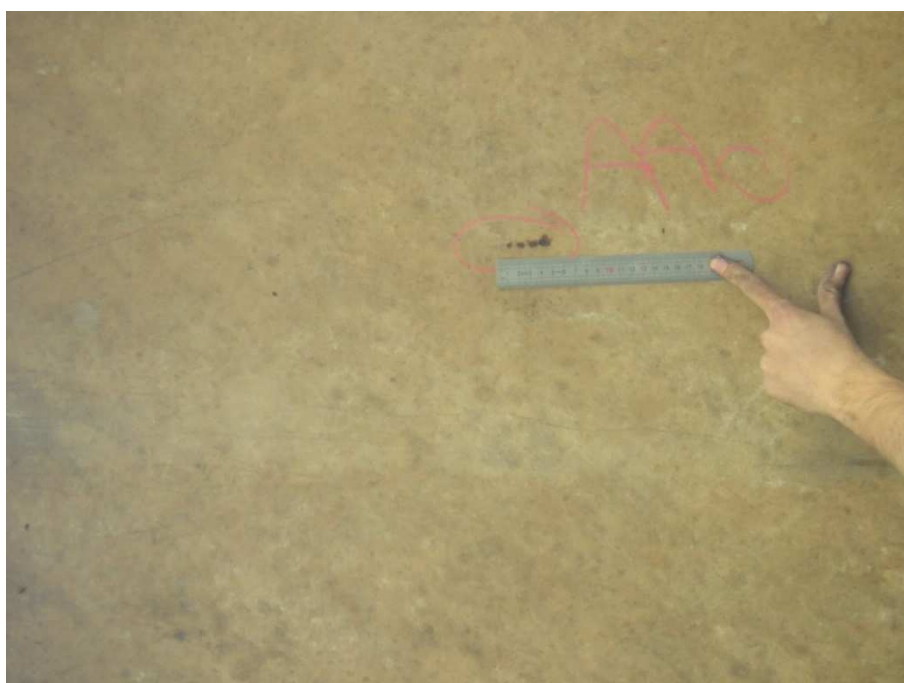
| N° | LOCALISATION | CONSTATATION |
|---|---|---|
| 44 | Extérieur - Extrémité d'encorbellement Sud au droit de la culée C0 | Acier apparent oxydé |

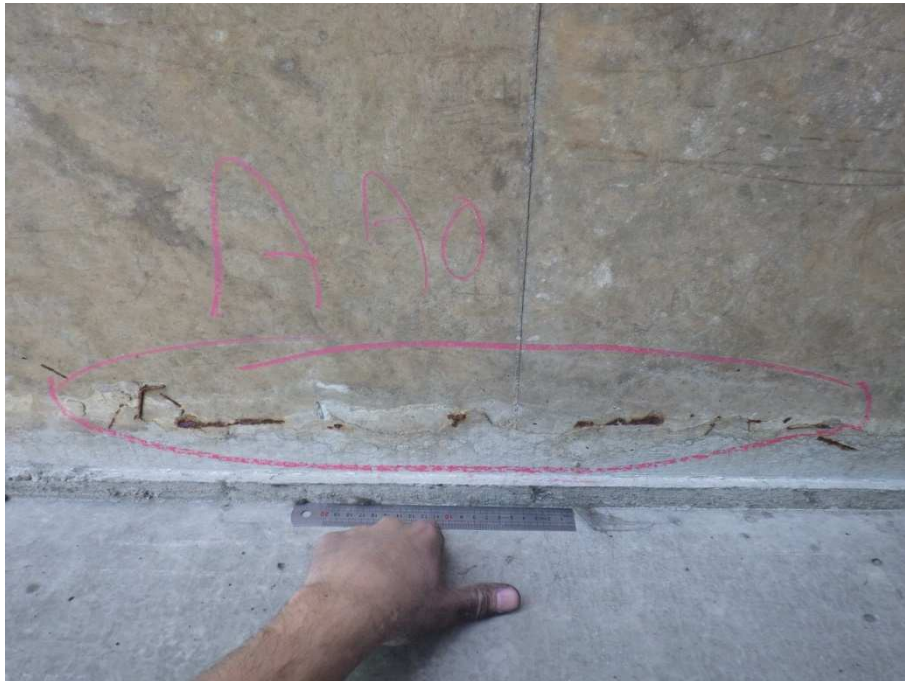
| N° | LOCALISATION | CONSTATATION |
|---|---|---|
| 45 | Extérieur - Extrémité d'encorbellement Sud au droit de la culée C0 | Aciers apparents oxydés |

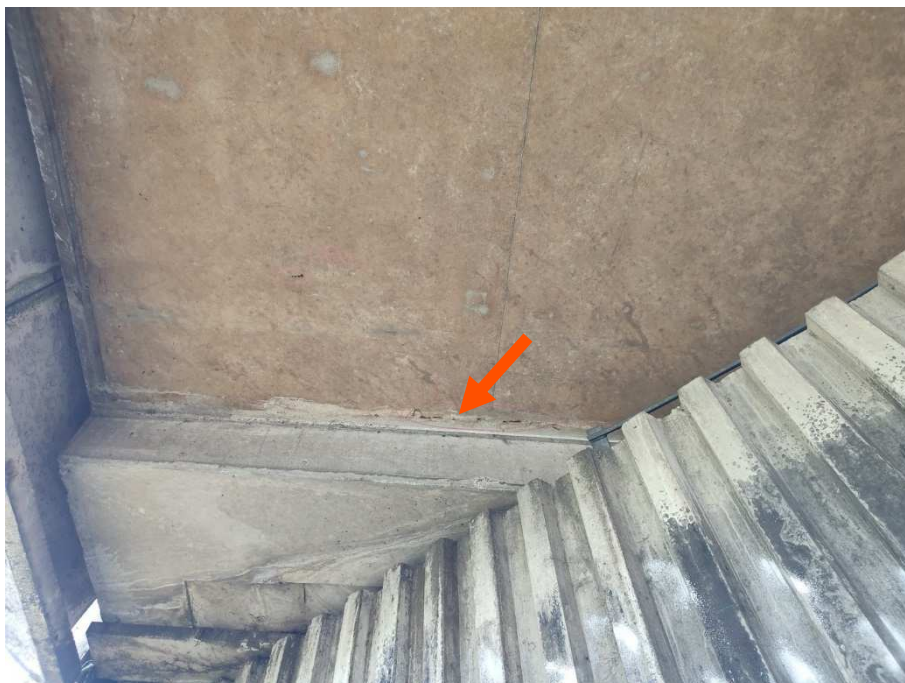
| N° | LOCALISATION | CONSTATATION |
|---|---|---|
| 46 | Extérieur - Extrémité d'encorbellement Sud au droit de la culée C0 | Localisation des aciers apparents oxydés |
