Rapport de repérage des matériaux et produits contenant de l'amiante avant réalisation de travaux

Nom du site : Direction Environnement Aménagement

Immeuble bâti objet du repérage :
AM-RTV Pointe de Jaham
BOULEVARD ROBERT ATTULY
97233 SCHOELCHER

Numéro d'affaire :
Référence du rapport : 340170106.2.R
Rédigé le : 25/03/2019
Par l'opérateur de repérage : Gabriel MONTAGARD
Date de la commande : 18/01/2019

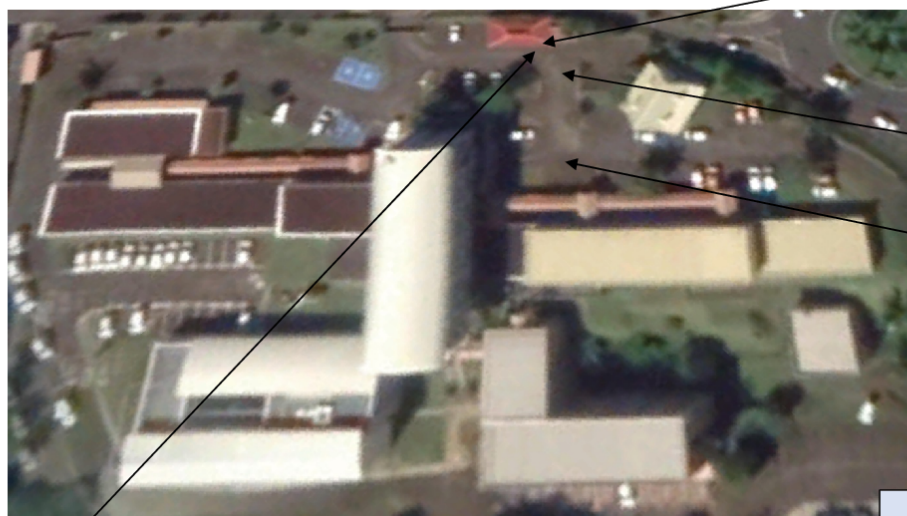
Site : AM-RTV Pointe de Jaham	Adresse : BOULEVARD ROBERT ATTULY 97233 SCHOELCHER	Localisation : DEAL Site de Pointe de JAHAM
Réalisé par : Gabriel MONTAGARD	N° de planche : 1 / 9

Légende		
	N° de prélèvement	Description du matériau prélevé
	765	Enduit de Façade
	766	Enduit de Façade
	767	Enrobé Bitumineux
	768	Enrobé Bitumineux

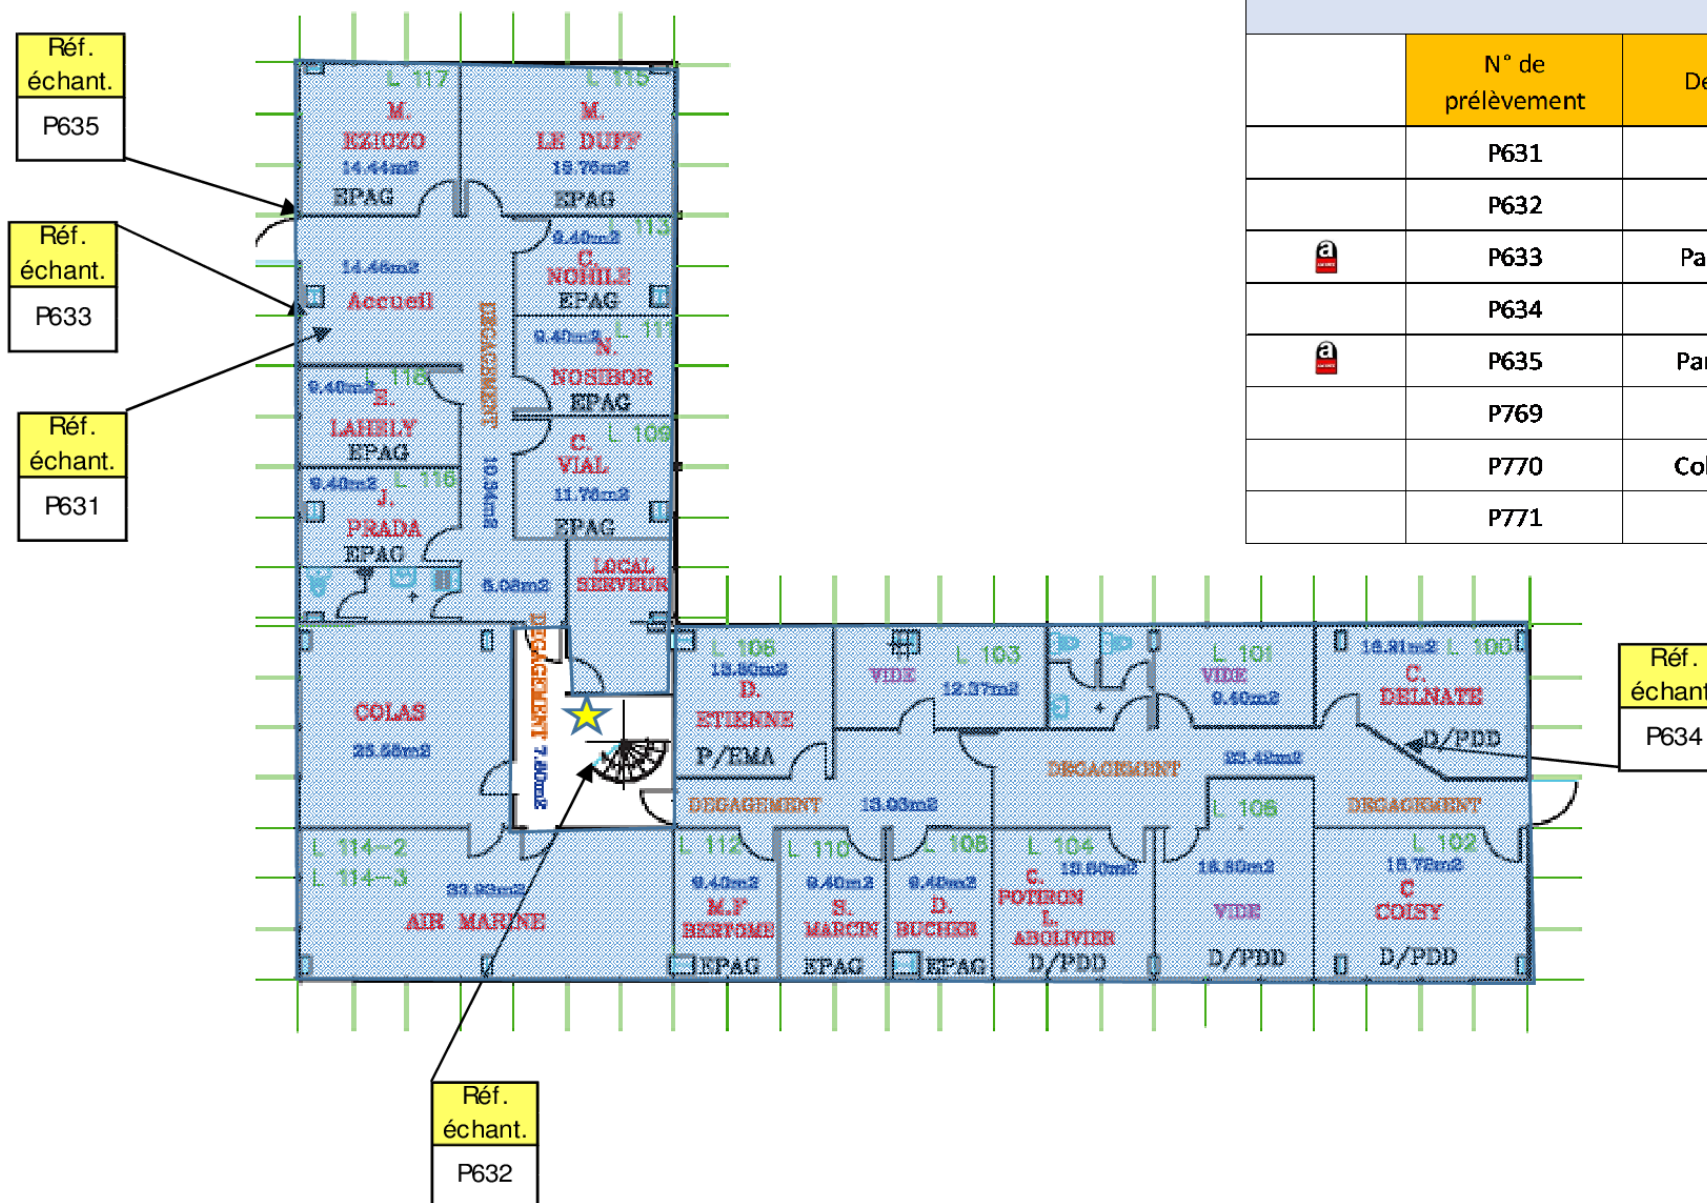
Site : AM-RTV Pointe de Jaham	Adresse : BOULEVARD ROBERT ATTULY 97233 SCHOELCHER	Localisation : DEAL Site de Pointe de JAHAM
Réalisé par : Gabriel MONTAGARD	N° de planche : 3 / 9

Légende		
N° de prélèvement	Description du matériau prélevé	
P631	Dalle de Sol	Prélèvements effectués lors du Rapport de repérage Site de Pointe de Jaham Bât L N°AMIA-340170072_4_R
P632	Faux Plafond	
P633	Panneau Sandwich côté intérieur	
P634	Cloison	
P635	Panneau Sandwich côté extérieur	prélèvements effectués le 25/01/2019
P769	Sous face de chape béton	
P770	Colle jaune sous dalle de sol verte	
P771	Cloison bois

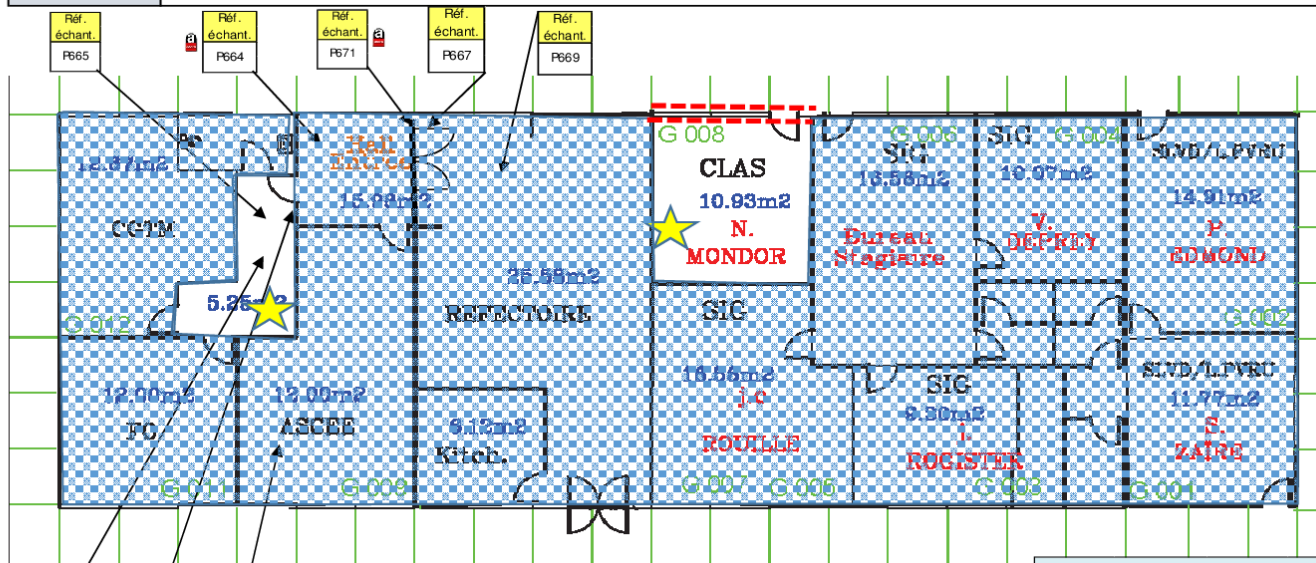
Site : AM-RTV Pointe de Jaham	Adresse : BOULEVARD ROBERT ATTULY 97233 SCHOELCHER	Localisation : DEAL Site de Pointe de JAHAM
Réalisé par : Gabriel MONTAGARD	N° de planche : 5 / 9

Légende		
N° de prélèvement	Description du matériau prélevé	
P664	FAUX PLAFONDS AMIANTE CEMENTS	
P665	DALLE DE SOL ROUGE	
P666	FAUX PLAFONDS CRENELES	
P667	DALLE DE SOL GRISE	
P668	PLAQUE AMIANTE PANNEAU SANDWICH INTERIEUR	
P669	FAUX PLAFONDS BLANCS	
P670	DALLE DE SOL CREME	
P671	PLAQUE AMIANTE

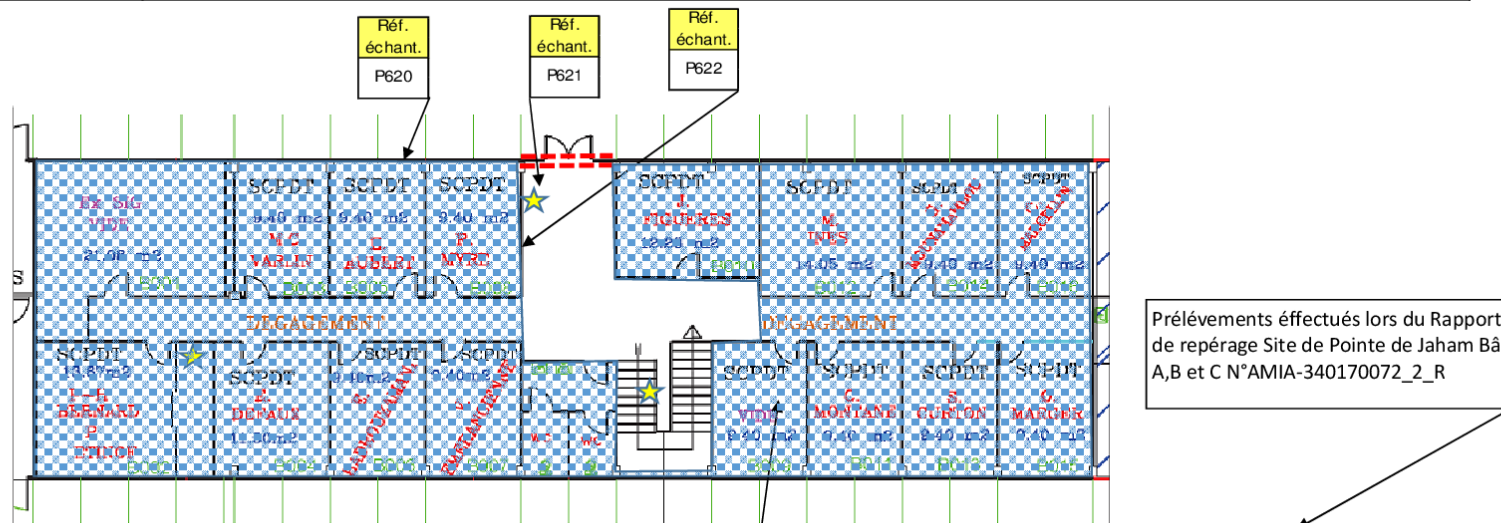
Site : AM-RTV Pointe de Jaham	Adresse : BOULEVARD ROBERT ATTULY 97233 SCHOELCHER	Localisation : DEAL Site de Pointe de JAHAM
Réalisé par : Gabriel MONTAGARD	N° de planche : 6 / 9

Légende		
	N° de prélèvement	Description du matériau prélevé
	P619	FAUX PLAFONDS
	P620	PLAQUE PLANE
	P621	DALLE DE SOL VERTE
	P622	CLOISON FIBREUSE

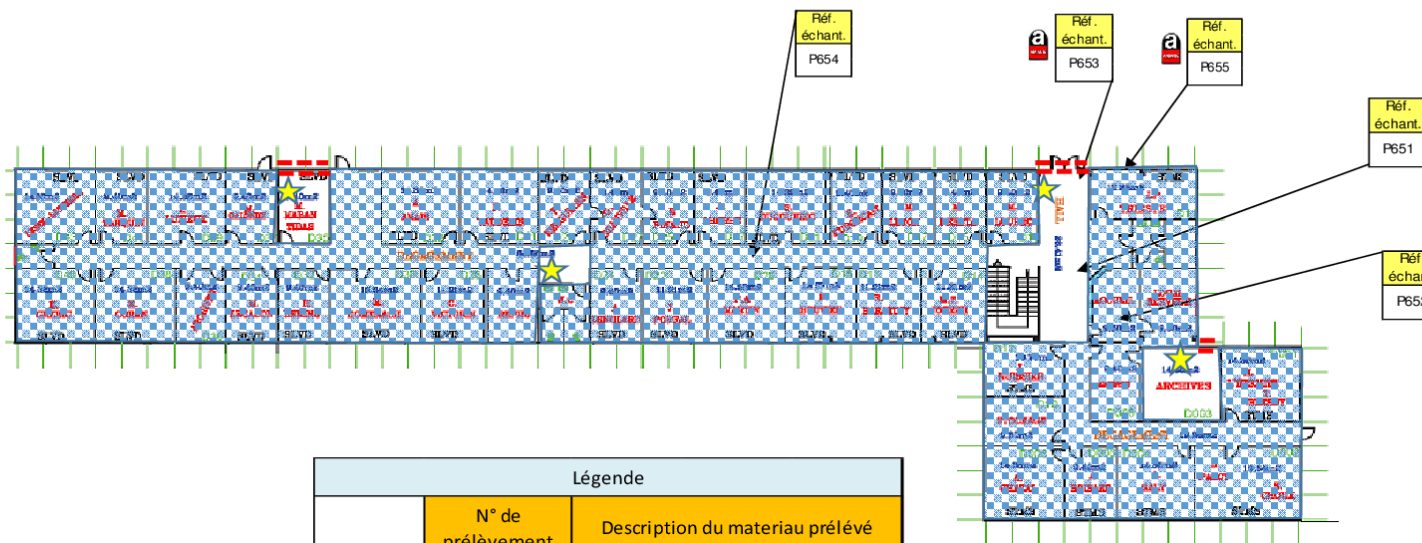
Site : AM-RTV Pointe de Jaham	Adresse : BOULEVARD ROBERT ATTULY 97233 SCHOELCHER	Localisation : DEAL Site de Pointe de JAHAM
Réalisé par : Gabriel MONTAGARD	N° de planche : 8 / 9

Légende		
	N° de prélèvement	Description du materiau prélevé
	P651	DALLE DE SOL VERTE
	P652	FAUX PLAFONDS
	P653	PLAQUE AMIANTE CIMENT INTERIEUR
	P654	DALLE DE SOL ROUGE
	P655	PLAQUE AMIANTE EXTERIEUR
