# Rapport de mission de repérage des matériaux et produits contenant de l'amiante à intégrer au Dossier Technique Amiante

**Nom du site :** Direction Environnement Aménagement

Bâtiment L  
POINTE DE JAHAM  
97233 SCHOELCHER

**Référence du rapport :** 340170072.4.R

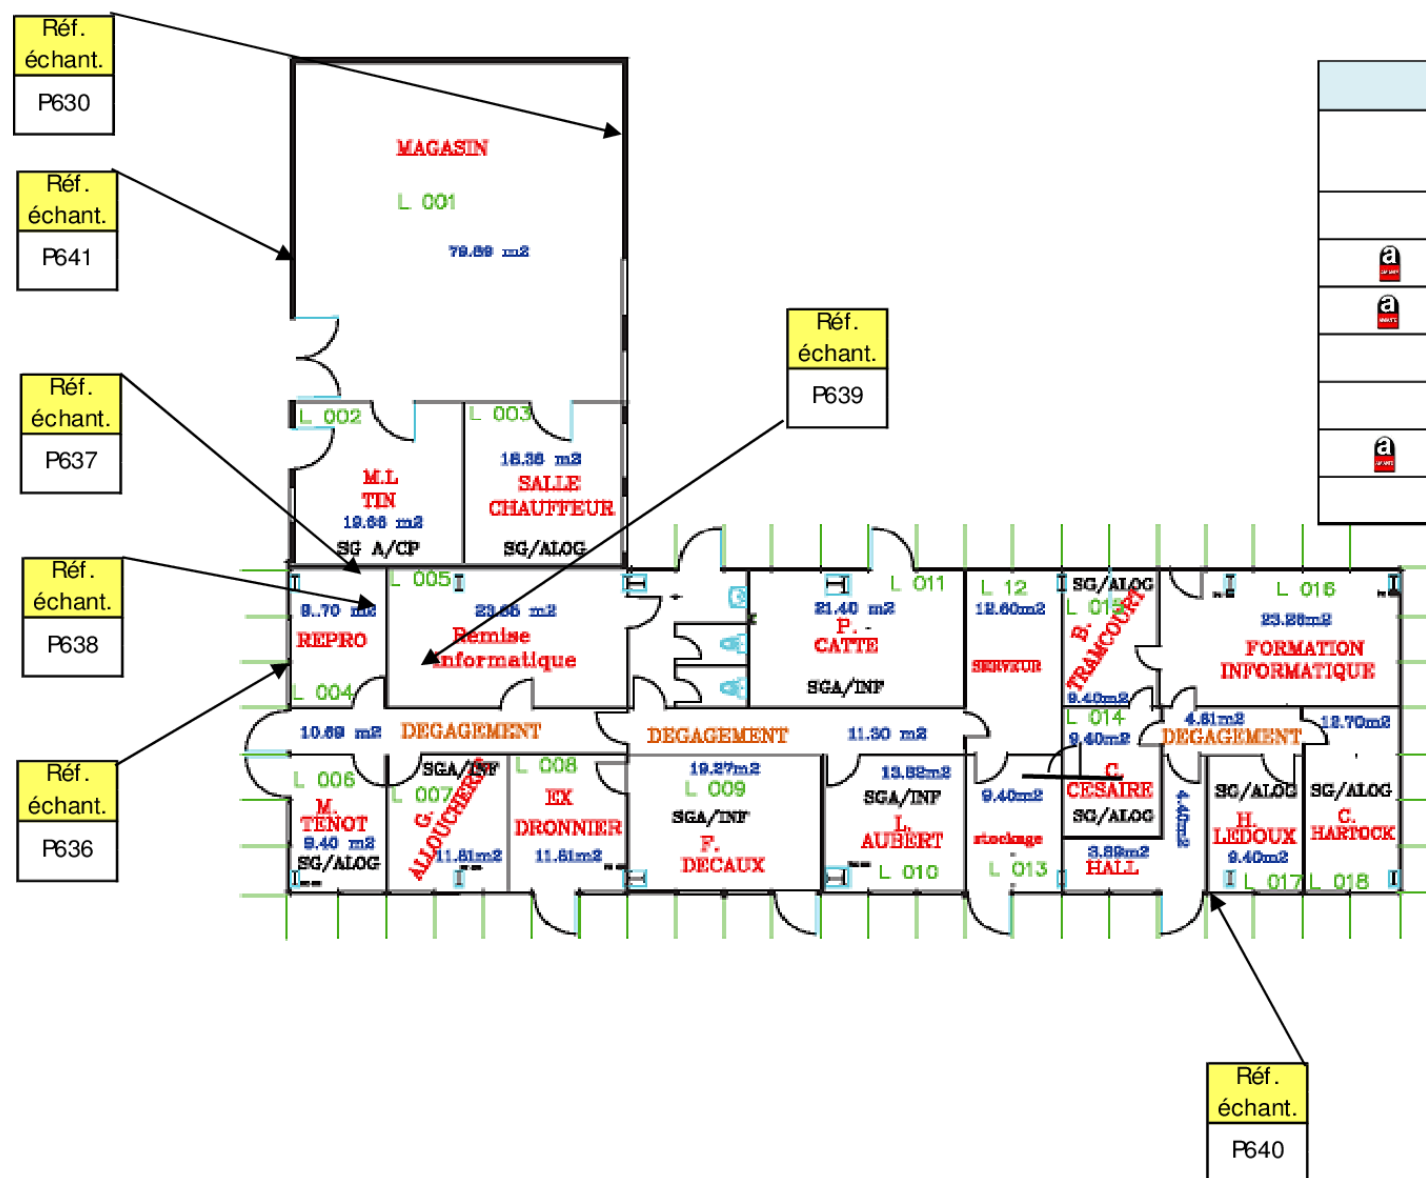
ADRESSE DU SITE	<b>SIEGE DEAL POINTE DE JAHAM</b>
ZONE - NIVEAU	<b>BATIMENT L1 RDC</b>

Légende		
	N° de prélèvement	Description du matériau prélevé
	P630	MUR BETON
	P636	PLAQUE PLANE FIBRE CIMENT
	P637	ENDUIT MUR
	P638	FAUX PLAFOND BLANC RELIEF CARTON
	P639	DALLE FAUX PLAFOND BLANCHE PERFOREE EN CARTON
	P640	PLAQUE FIBRE CIMENT EXTERIEUR
	P641	ENDUIT CREPI

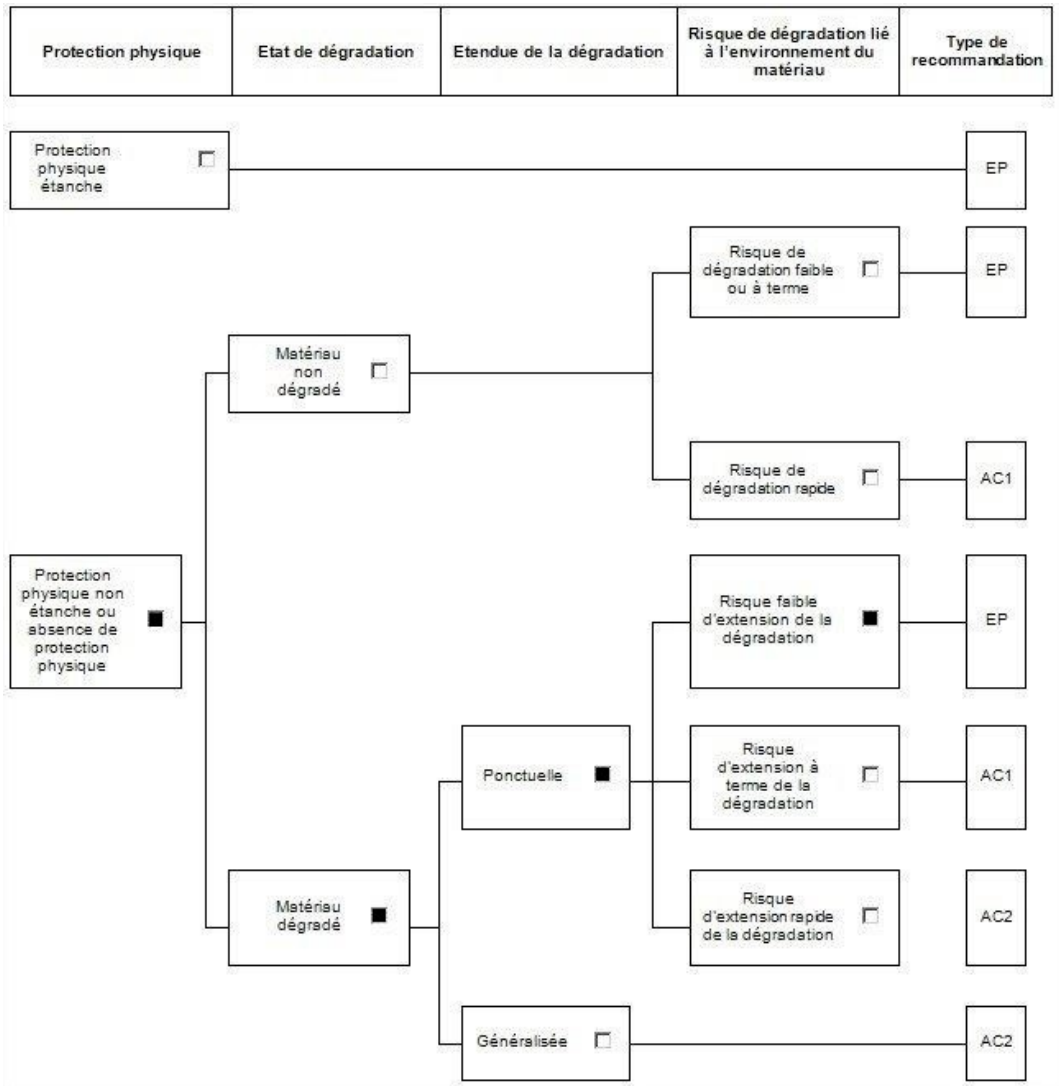
Destination déclarée du local	Bureau
<b>Résultat de la grille d'évaluation du Plaque</b>	<b>Conclusion : en fonction des résultats</b>
Score EP	Evaluation périodique

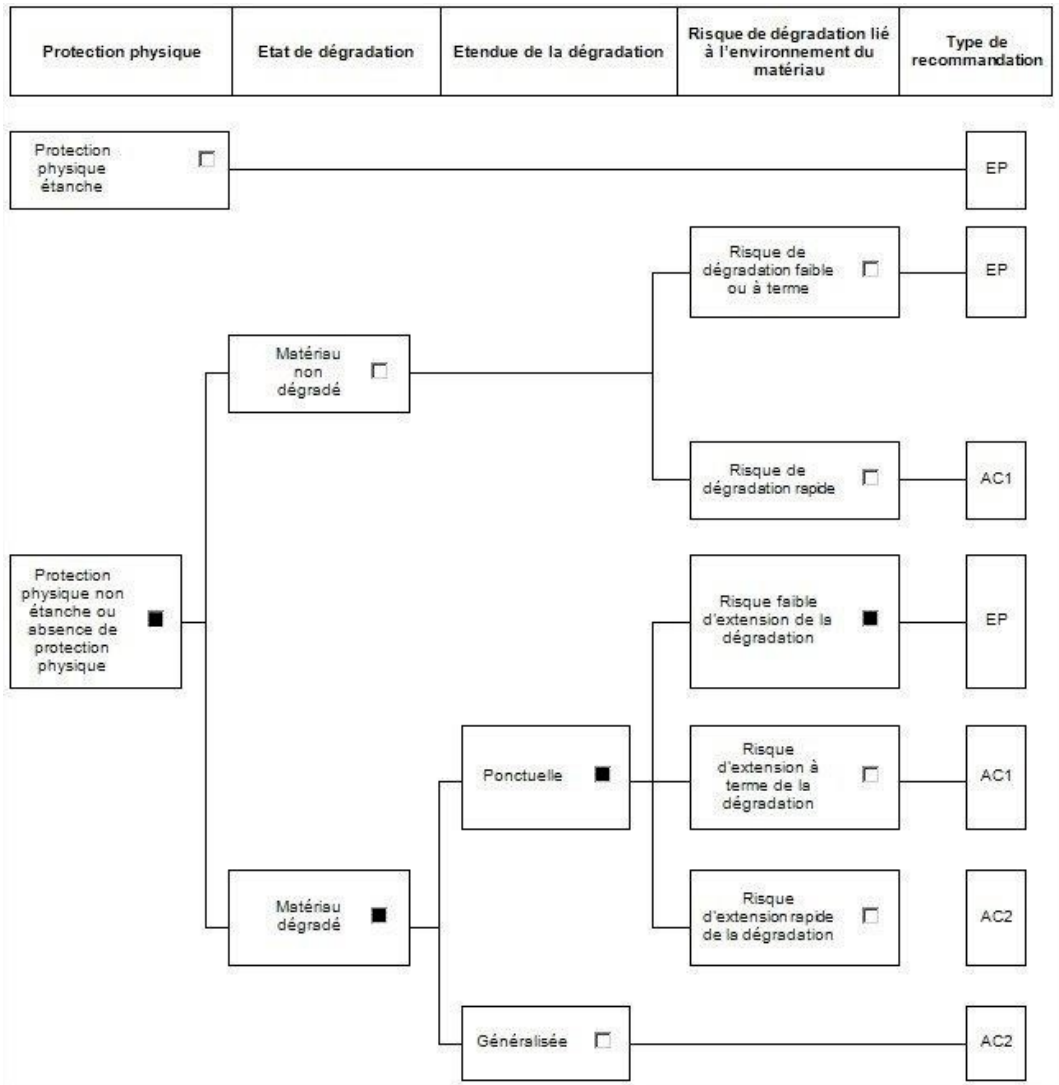
<b>Destination déclarée du local</b>	Extérieur
<b>Résultat de la grille d'évaluation du Panneau</b>	<b>Conclusion : en fonction des résultats</b>
<b>Score EP</b>	<b>Evaluation périodique</b>

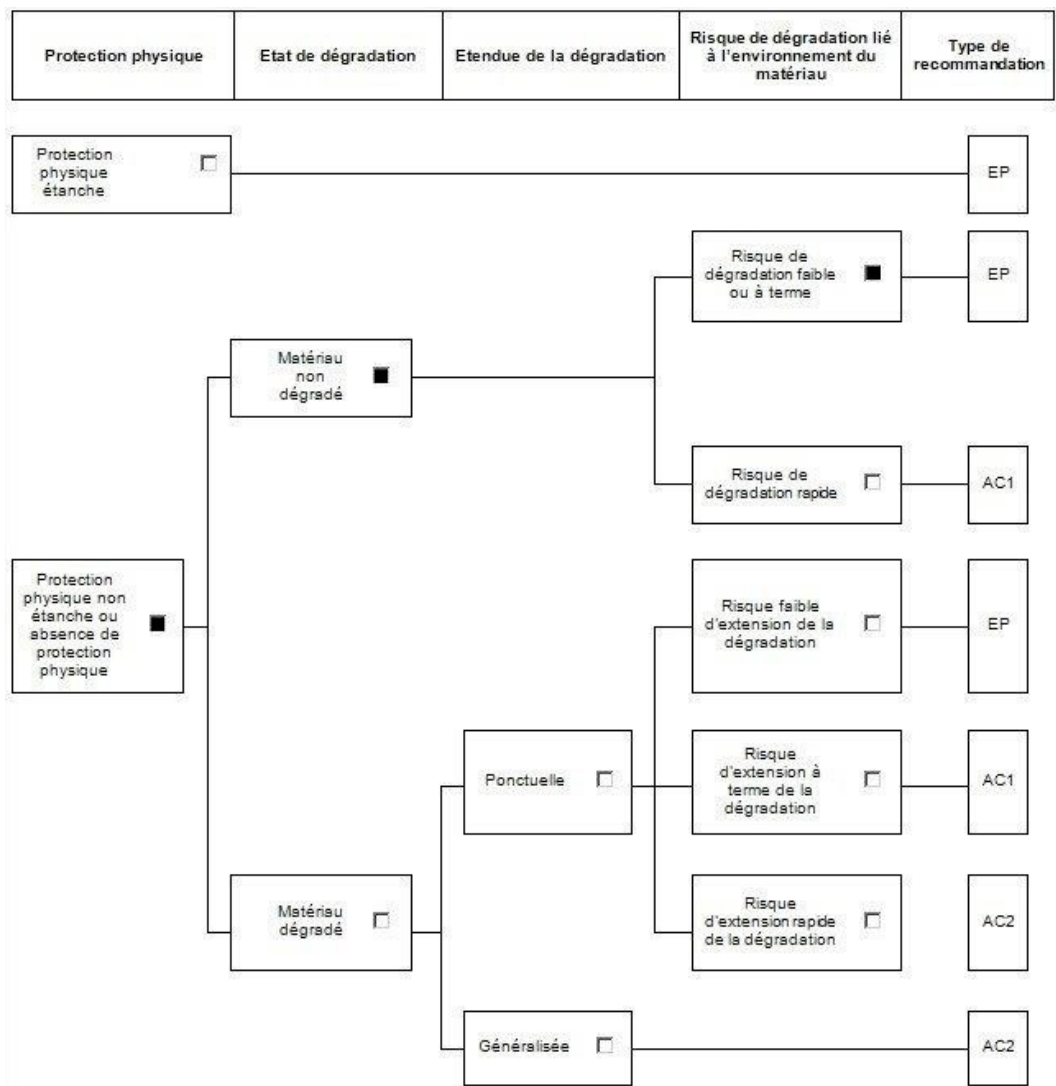
Grille d'évaluation de l'état de conservation de Enduit projeté	
N° de dossier	340170072
Date de l'évaluation	10/07/2018
Bâtiment	Bâtiment L
Local ou zone homogène	DEAL Siège (Pointe de Jaham) / Bâtiment L / Rdc / local L004
Destination déclarée du local	Bureau

Résultat de la grille d'évaluation du Enduit projeté	Conclusion : en fonction des résultats
Score EP	Evaluation périodique

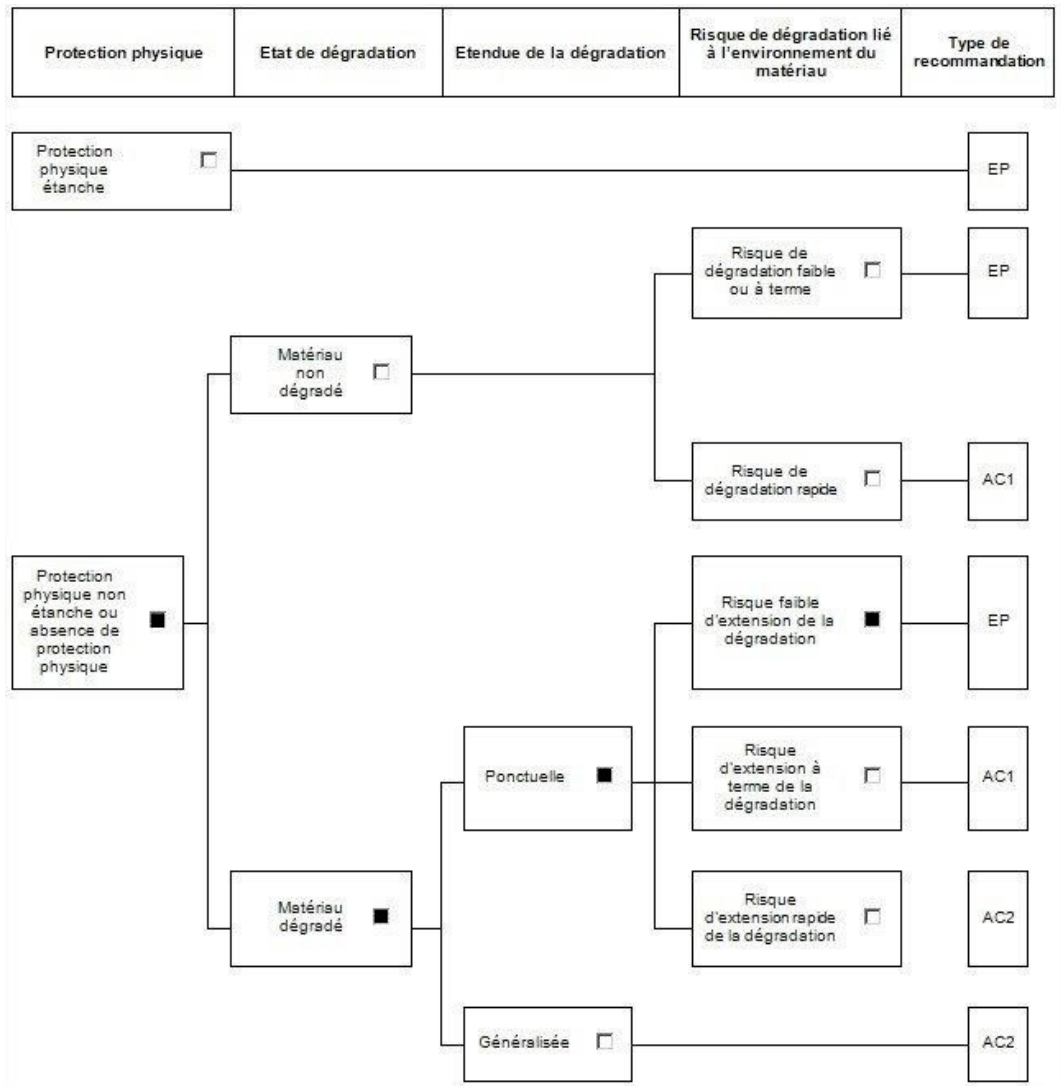
<b>Résultat de la grille d'évaluation du Plaque</b>	<b>Conclusion : en fonction des résultats</b>
<b>Score EP</b>	Évaluation périodique

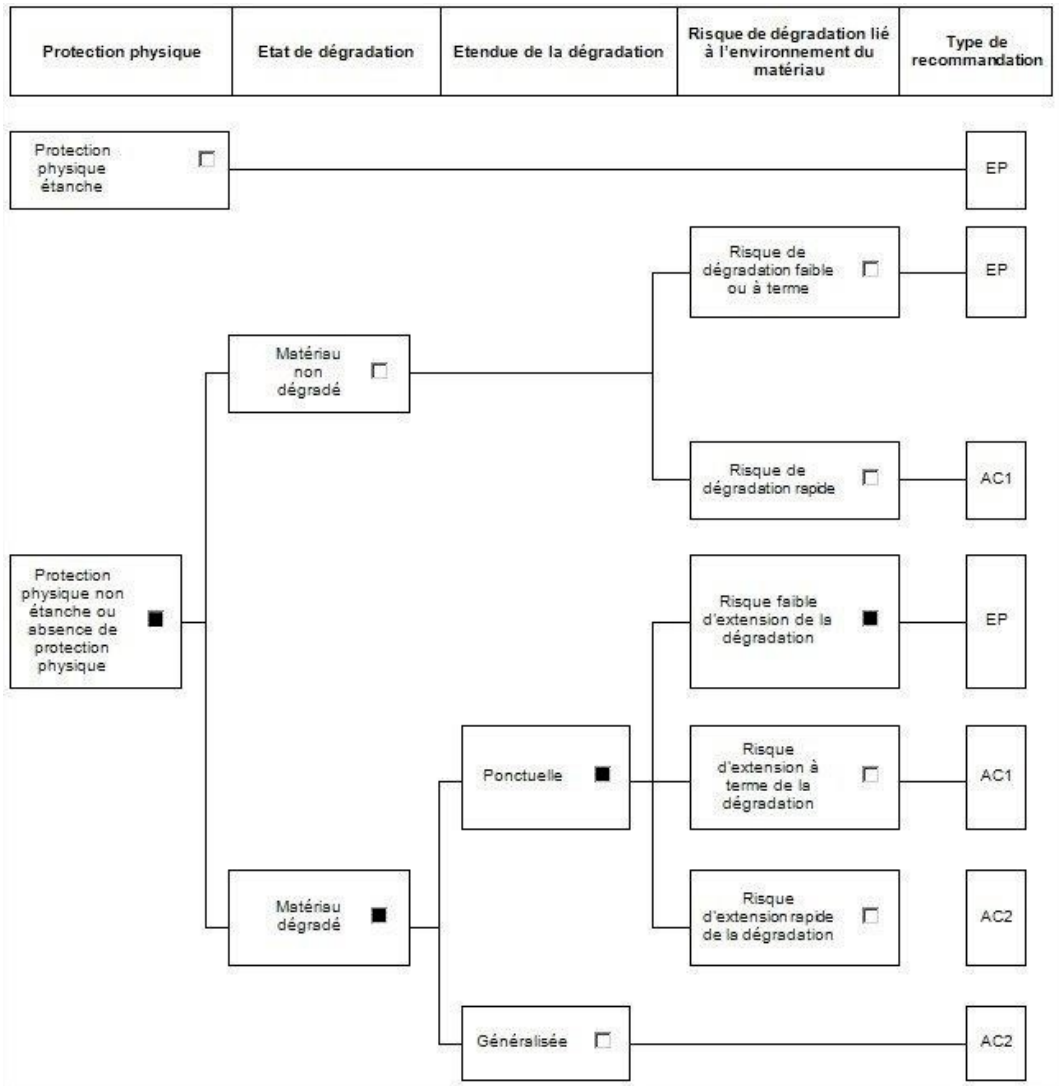
<b>Destination déclarée du local</b>	Bureau
<b>Résultat de la grille d'évaluation du Plaque</b>	<b>Conclusion : en fonction des résultats</b>
<b>Score EP</b>	<b>Evaluation périodique</b>
