# Pré-rapport de repérage amiante avant réalisation de travaux dans un immeuble bâti

Rapport N° : 26433708/S3/1/AM-RTV\_V1

Rédigé le : 17/10/2025

Centre des finances publiques - Toul

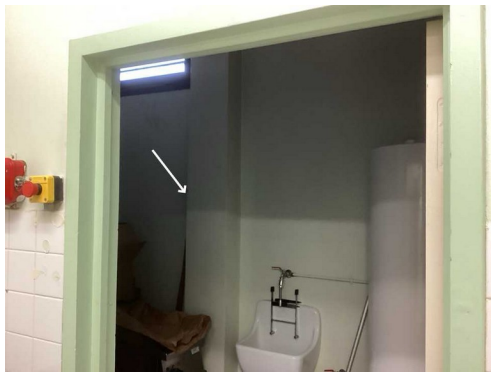
| Sous Sol -> Réserve 010 | |

| Poteaux -> Enduits lissés, projetés ou talochés Enduits lissés, projetés ou talochés | |

| P73 | ZPSO 57 |

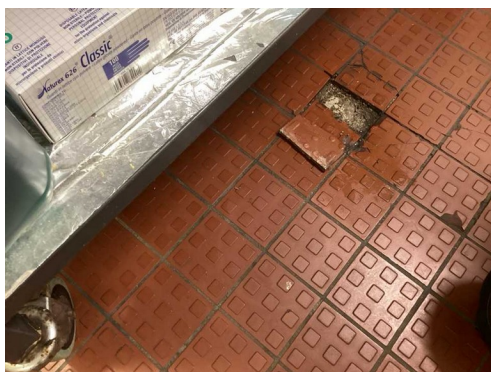
| Sous Sol -> Cuisine / Laverie | |

| Revêtements de sol -> Colles de carrelage | |

| P70 | ZPSO 55 |

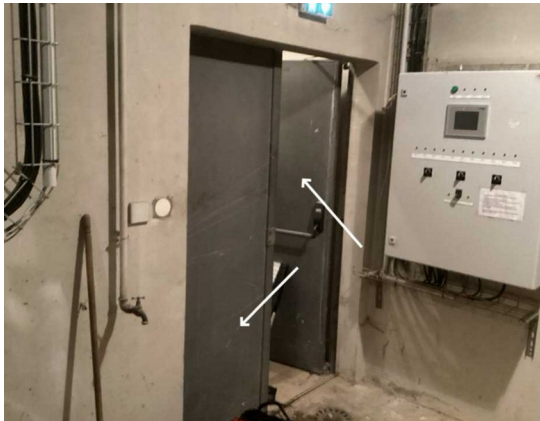
| Sous Sol -> Chaufferie | | IA 60 |

| Ouvertures à réaliser sur doublage de gaine(s) requérant un outillage et/ou une compétence spécifique | | |

| | | <b>Investigation approfondie à réaliser avant les travaux :</b><br><br>Porte non démontable<br>Réaliser les ouvertures par une entreprise qualifiée et compétente SS4 |

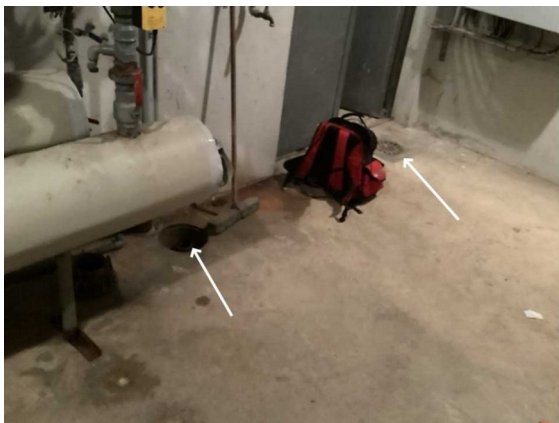
| Sous Sol -> Chaufferie | | IA 61 |

| Plancher technique non visitable en présence d'équipements/câblages/conduits | | |

| | | <b>Investigation approfondie à réaliser avant les travaux :</b><br><br>Bouche fixe<br>Faire déposer les équipements/câblage/conduits |

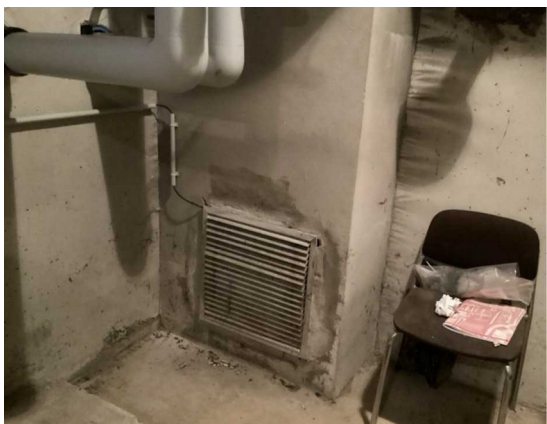
| Sous Sol -> Chaufferie | | IA 62 |

| Ouvertures à réaliser sur doublage de mur(s) requérant un outillage et/ou une compétence spécifique | | |

| | | <b>Investigation approfondie à réaliser avant les travaux :</b><br><br>Grille ventilation non démontable<br>Réaliser les ouvertures par une entreprise qualifiée et compétente SS4 |

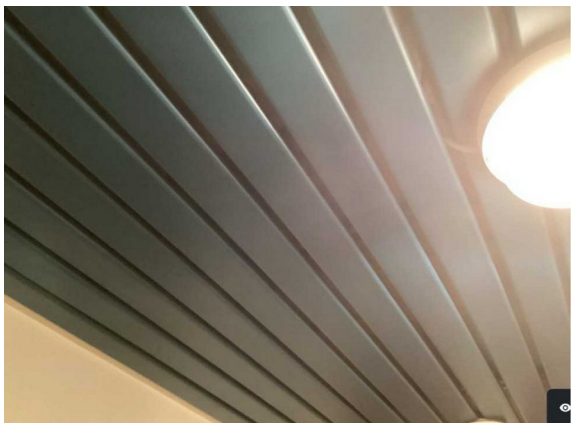
| Sous Sol -> Sanitaire 1 | | IA 39 |
|---|---|---|
| Ouvertures à réaliser sur éléments fixes requérant un outillage et/ou une compétence spécifique | | |

| Sous Sol -> Sanitaire 1 | | IA 39 |
|---|---|---|
| | <p>Faux plafond non démontable<br/>Réaliser les ouvertures par une entreprise qualifiée et compétente SS4</p> | |

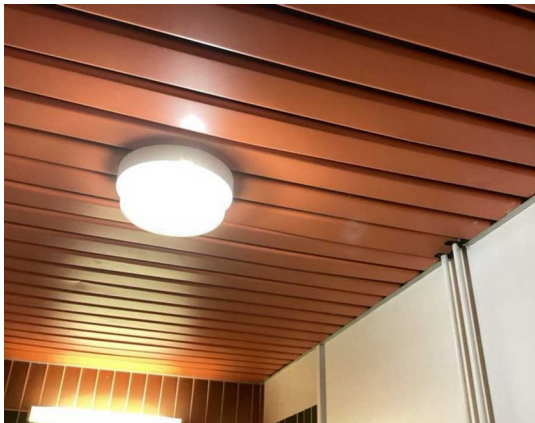
| Sous Sol -> Sanitaire 2 | | IA 40 |
|---|---|---|
| Ouvertures à réaliser sur éléments fixes requérant un outillage et/ou une compétence spécifique | | |

| Sous Sol -> Sanitaire 2 | | IA 40 |
|---|---|---|
| | <p>Faux plafond non démontable<br/>Réaliser les ouvertures par une entreprise qualifiée et compétente SS4</p> | |

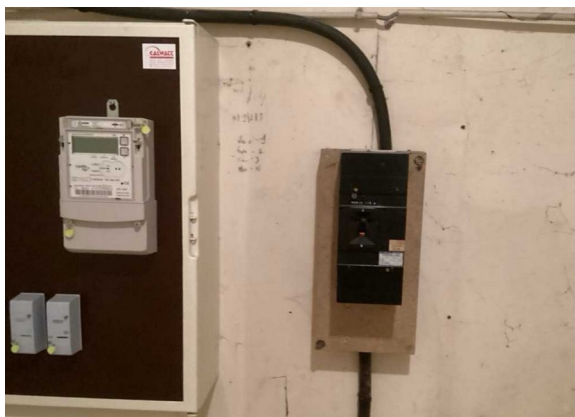
| Sous Sol -> Cuisine / Laverie | | IA 58 |

| Sous Sol -> Matériel | | IA 55 |
|---|--|---|
| Equipement non consigné et/ou investigations destructives requérant un outillage et/ou une compétence spécifique | | |

| Sous Sol -> Matériel | | IA 55 |
|---|--|---|
| | | <b>Investigation approfondie à réaliser avant les travaux :</b><br><br>Appareil sous tension<br>Consigner l'équipement et faire réaliser les investigations destructives par une entreprise qualifiée et compétente SS4 |

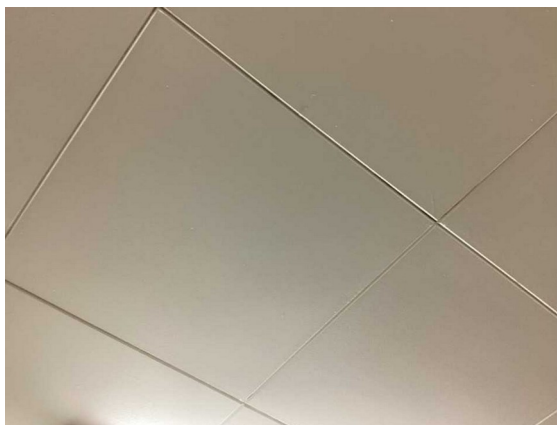
| Sous Sol -> Cuisine / Laverie | | IA 58 |
|---|--|---|
| Démontages à réaliser sur éléments fixes requérant un outillage et/ou une compétence spécifique | | |

| Sous Sol -> Cuisine / Laverie | | IA 58 |
|---|--|---|
| | | <b>Investigation approfondie à réaliser avant les travaux :</b><br><br>Faux plafond non démontable<br>Réaliser les démontages par une entreprise qualifiée et compétente SS4 |

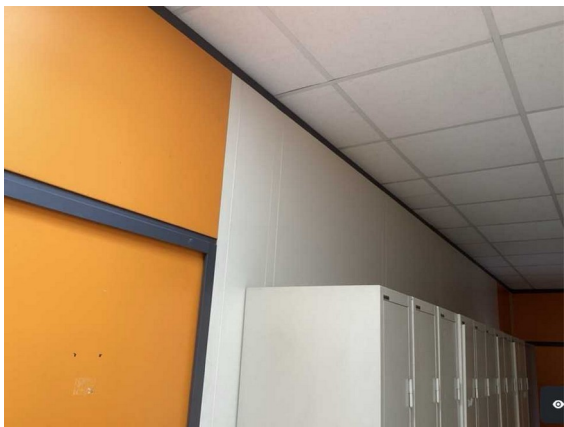
| Ouvertures à réaliser sur doublage de mur(s) requérant un outillage et/ou une compétence spécifique | | |

| | <p>Paroi métallique non démontable, investigation sur de potentiels joints et isolant non accessible<br/>Réaliser les ouvertures par une entreprise qualifiée et compétente SS4</p> | |

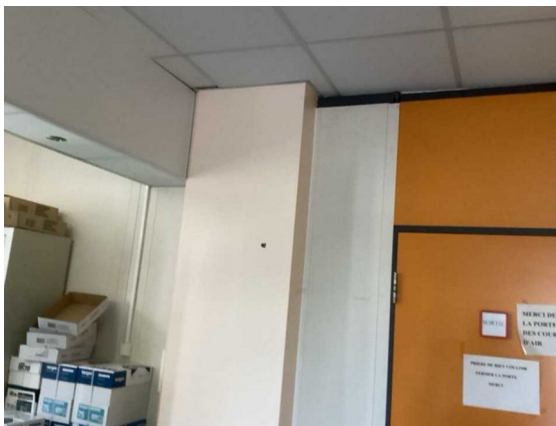
| Ouvertures à réaliser sur doublage de poteau(x) requérant un outillage et/ou une compétence spécifique | | |

| | <p>Gaine non démontable<br/>Réaliser les ouvertures par une entreprise qualifiée et compétente SS4</p> | |

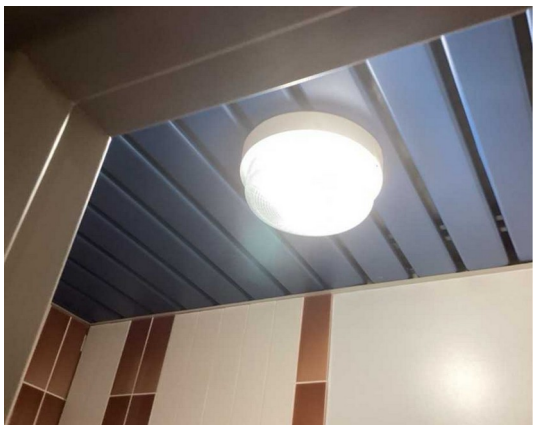
| Ouvertures à réaliser sur éléments fixes requérant un outillage et/ou une compétence spécifique | | |

| | <p>Faux plafond non démontable<br/>Réaliser les ouvertures par une entreprise qualifiée et compétente SS4</p> | |

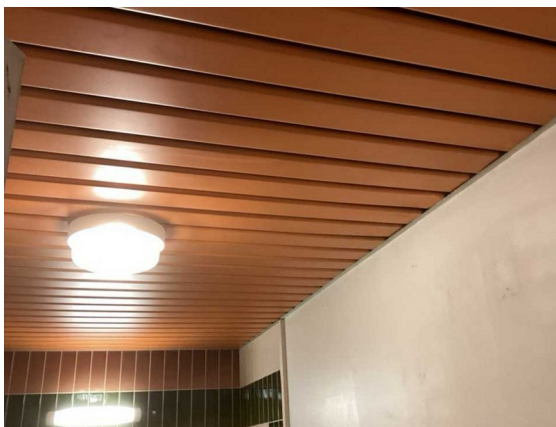
| R+1 -> Sanitaire femme | | IA 27 |
|---|---|---|
| Ouvertures à réaliser sur éléments fixes requérant un outillage et/ou une compétence spécifique | | |

| R+1 -> Sanitaire femme | | IA 27 |
|---|---|---|
| | <p>Faux plafond non démontable<br/>Réaliser les ouvertures par une entreprise qualifiée et compétente SS4</p> | |

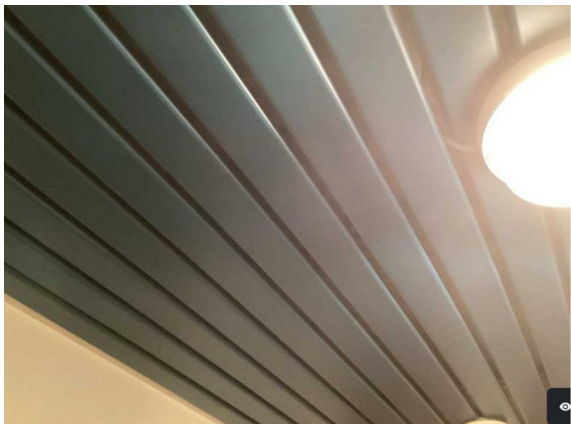
| RDC -> SANITAIRE HOMME | | IA 38 |
|---|---|---|
| Ouvertures à réaliser sur éléments fixes requérant un outillage et/ou une compétence spécifique | | |

| RDC -> SANITAIRE HOMME | | IA 38 |
|---|---|---|
| | Faux plafond non démontable<br>Réaliser les ouvertures par une entreprise qualifiée et compétente SS4 | |

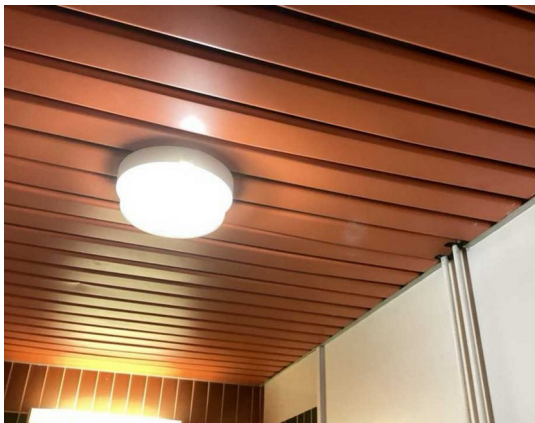
| RDC -> SANITAIRE FEMME | | IA 37 |
|---|---|---|
| Ouvertures à réaliser sur éléments fixes requérant un outillage et/ou une compétence spécifique | | |

| RDC -> SANITAIRE FEMME | | IA 37 |
|---|---|---|
| | Faux plafond non démontable<br>Réaliser les ouvertures par une entreprise qualifiée et compétente SS4 | |

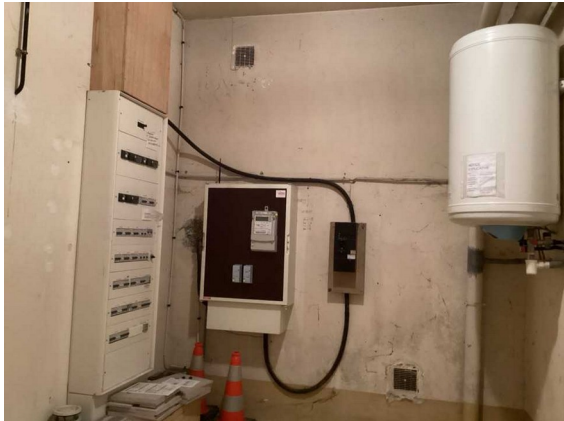
| Sous Sol -> Matériel | | OBS 4 |
|---|--|---|
| Sous Sol -> Cellier | | OBS 5 |

| Sous Sol -> Matériel | | OBS 4 |
|---|--|---|
| | | <p><b>Observation :</b></p> <p>Grille pvc + conduit en béton brut</p> |

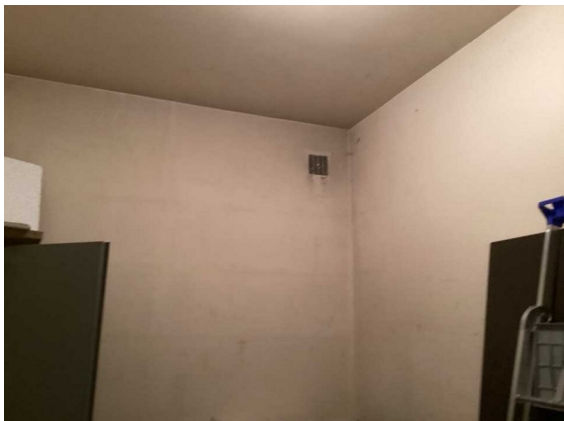
| Sous Sol -> Matériel | | OBS 4 |
|---|--|---|
| Sous Sol -> Informatique | | OBS 6 |

| Sous Sol -> Matériel | | OBS 4 |
|---|--|---|
| | | <p><b>Observation :</b></p> <p>Grille pvc + conduit en béton brut</p> |
