Dossier technique amiante

Adresse :CENTRE DES FINANCES PUBLIQUES

37 rue Saint Matthieu

Numéro de dossier : 001164/AVW
Date du repérage : 10/04/2019

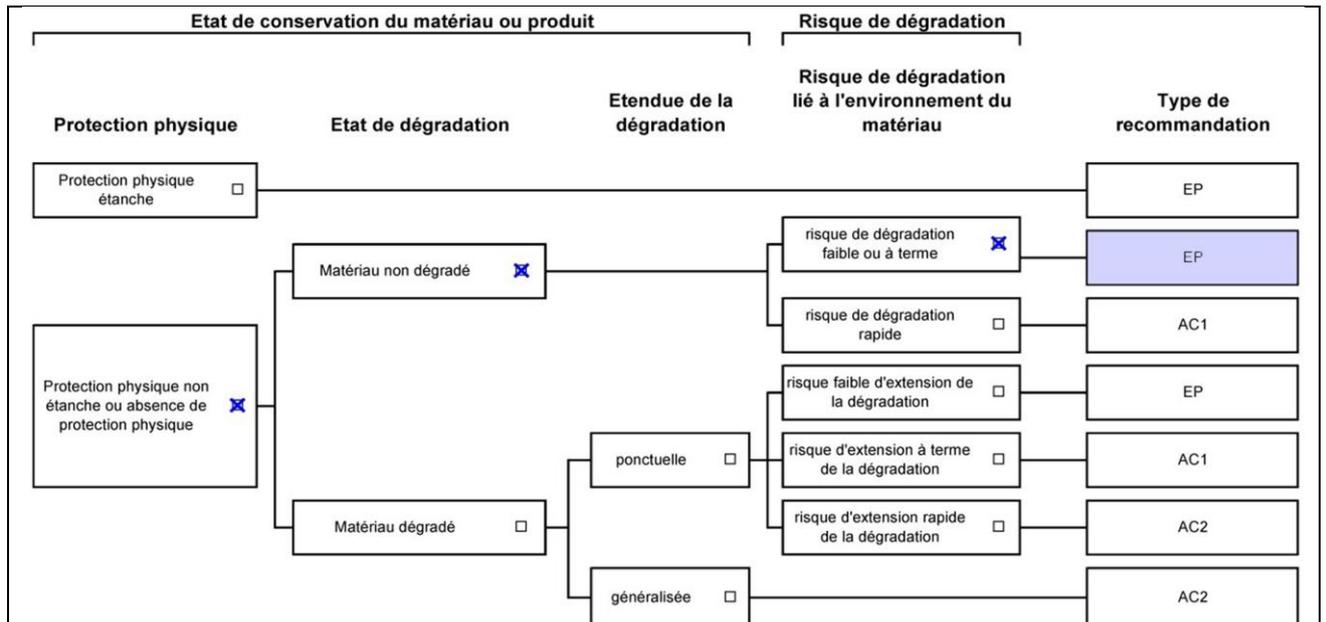
Dossier n° 001164/AVW
Date de l'évaluation : 10/04/2019
Bâtiment / local ou zone homogène : Vide-sanitaire - Vide-Sanitaire
Identifiant Matériau : M001
Matériau : Conduit en fibres-ciment de ventilation
Résultat EP : Il est recommandé de réaliser une évaluation périodique.

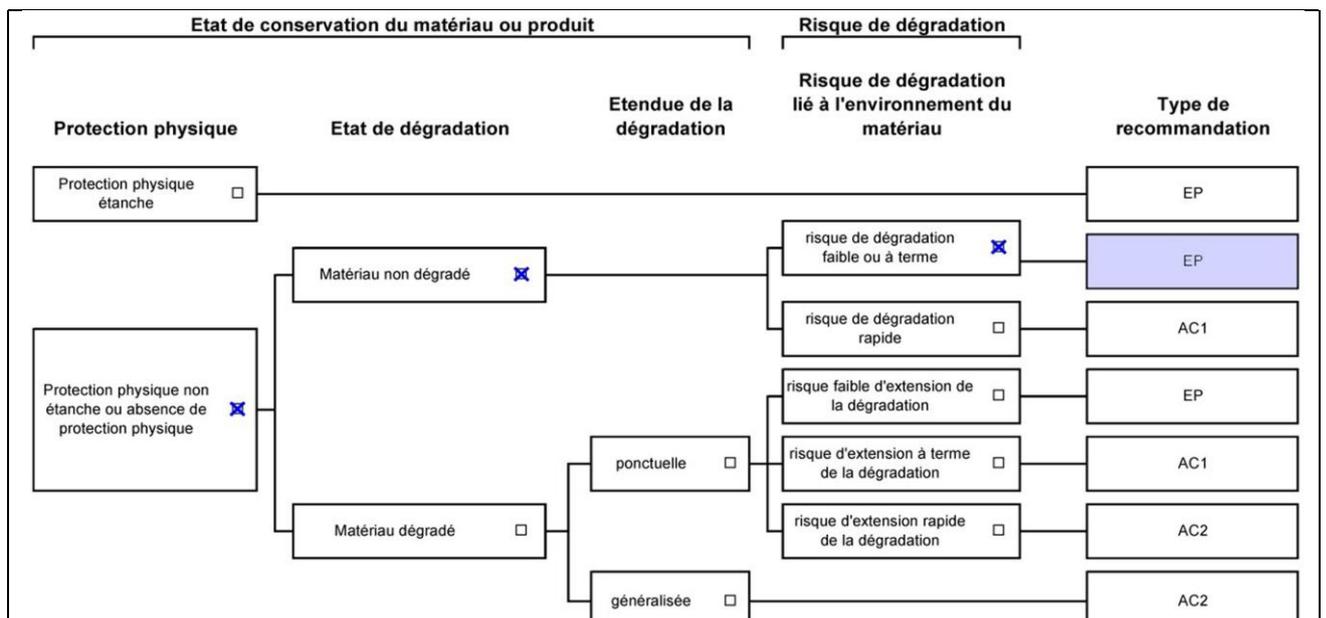
Dossier n° 001164/AVW
Date de l'évaluation : 10/04/2019
Bâtiment / local ou zone homogène : Vide-sanitaire - Vide-Sanitaire
Identifiant Matériau : M002
Matériau : Conduit en fibres-ciment d'écoulement
Résultat EP : Il est recommandé de réaliser une évaluation périodique.

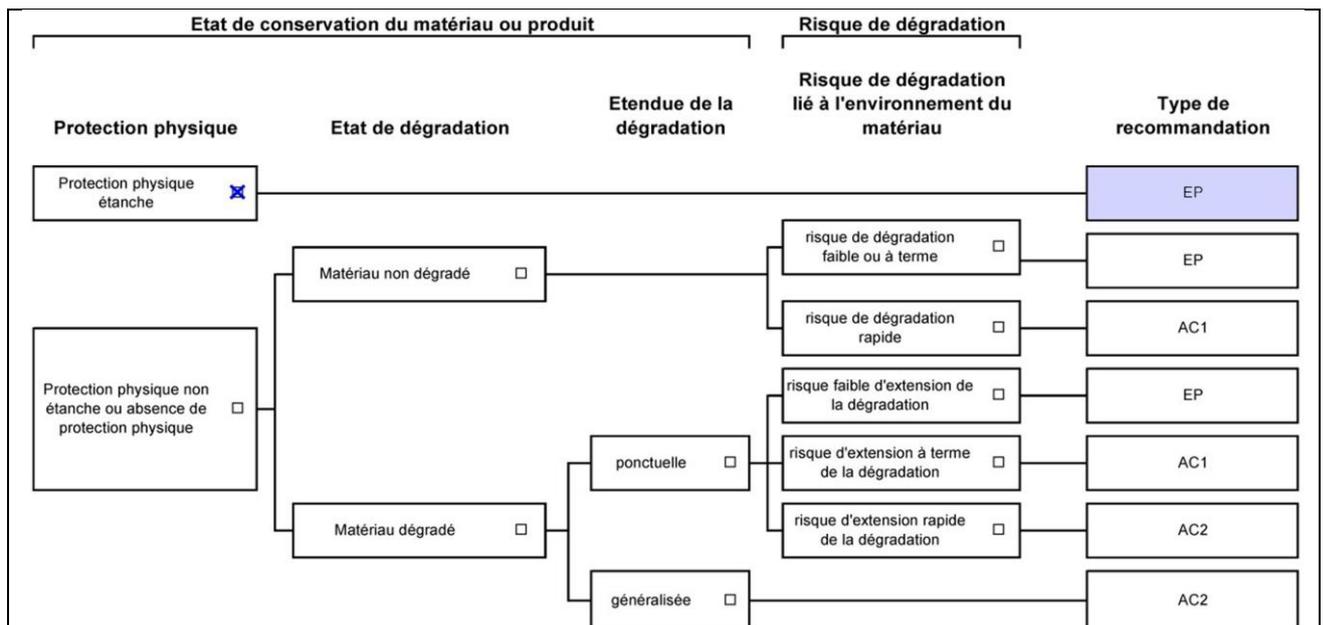
Dossier n° 001164/AVW
Date de l'évaluation : 10/04/2019
Bâtiment / local ou zone homogène : Rez de chaussée - Rez de chaussée
Identifiant Matériau : M003
Matériau : Dalle de sol (sous revêtement sol plastique)
Résultat EP : Il est recommandé de réaliser une évaluation périodique.

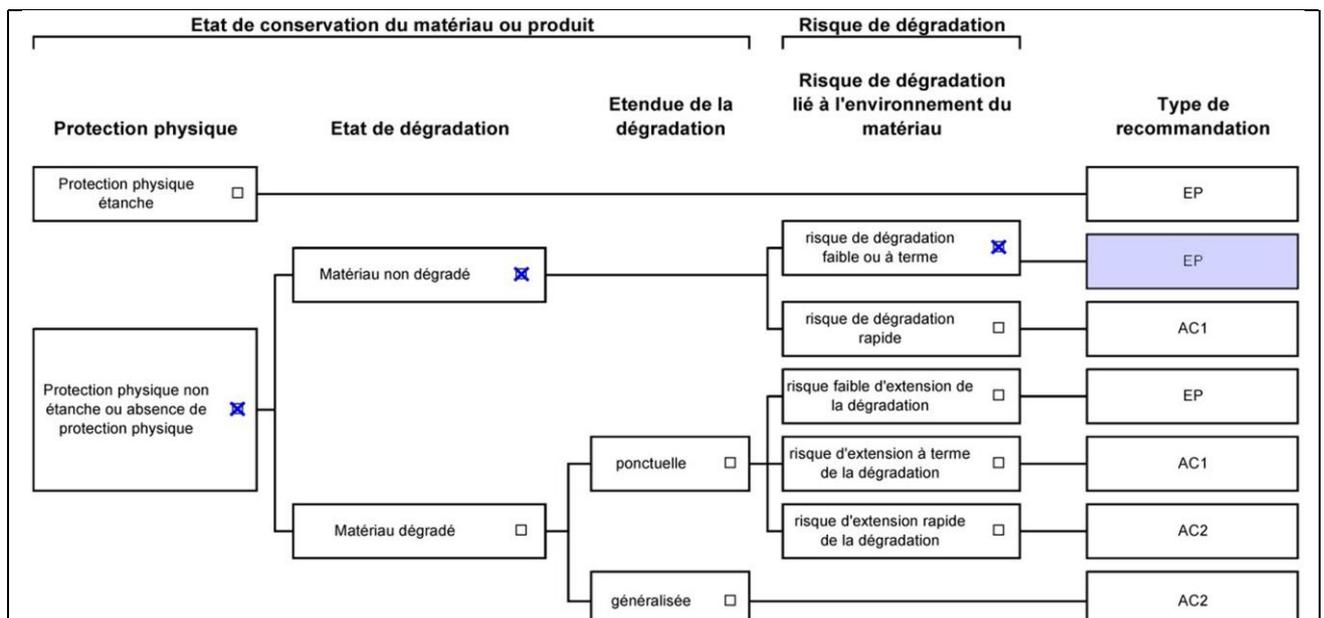
Dossier n° 001164/AVW
Date de l'évaluation : 10/04/2019
Bâtiment / local ou zone homogène : Rez de chaussée - Rez de chaussée
Identifiant Matériau : M006
Matériau : Dalle de sol non recouverte
Résultat EP : Il est recommandé de réaliser une évaluation périodique.

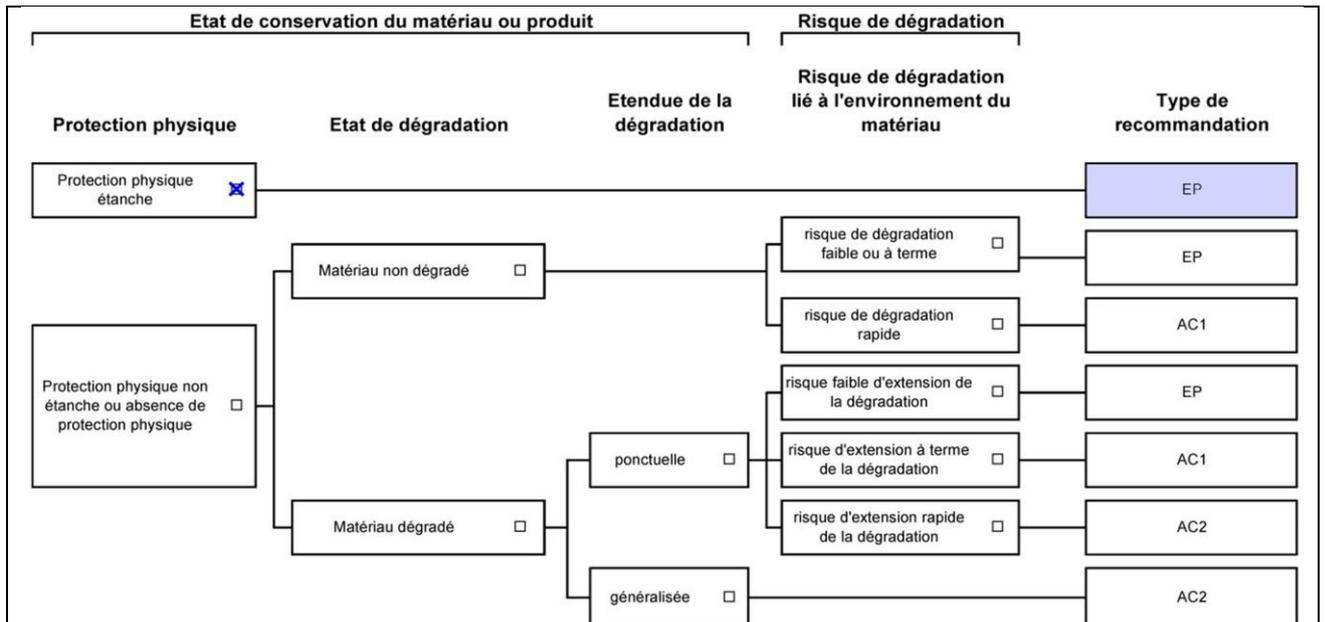
Dossier n° 001164/AVW
Date de l'évaluation : 10/04/2019
Bâtiment / local ou zone homogène : 1er étage - 1er étage
Identifiant Matériau : M004
Matériau : Dalle de sol (sous revêtement sol plastique)
Résultat EP : Il est recommandé de réaliser une évaluation périodique.

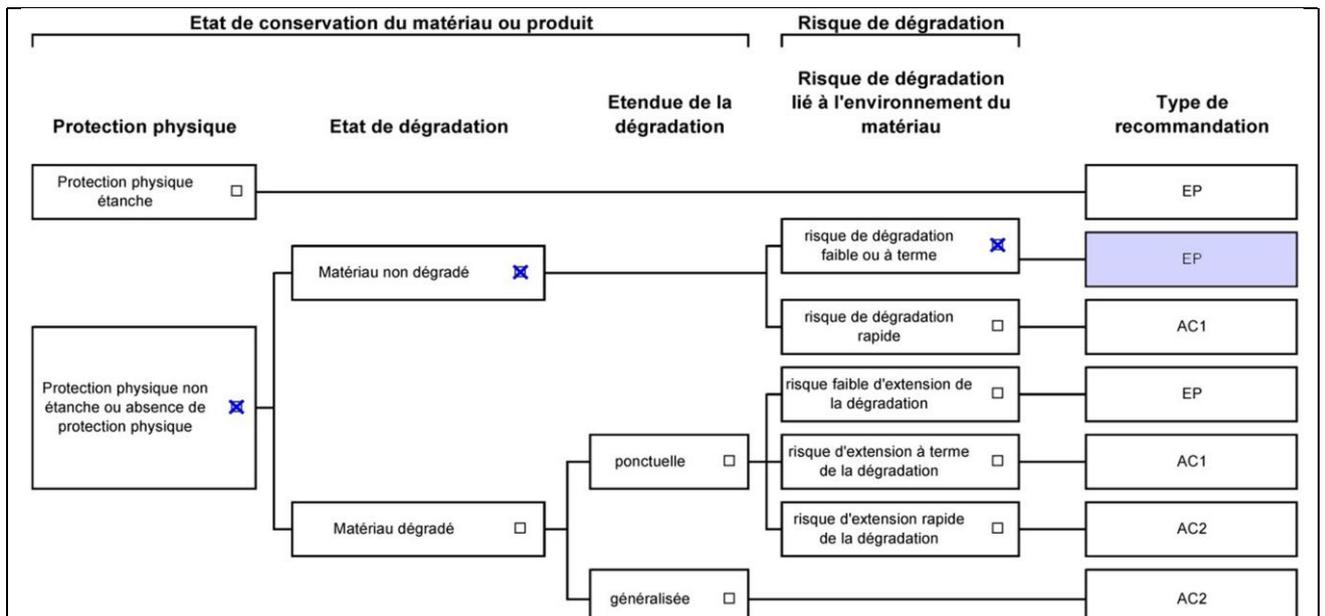
Dossier n° 001164/AVW
Date de l'évaluation : 10/04/2019
Bâtiment / local ou zone homogène : 1er étage - 1er étage
Identifiant Matériau : M007
Matériau : Dalle de sol non recouverte
Résultat EP : Il est recommandé de réaliser une évaluation périodique.

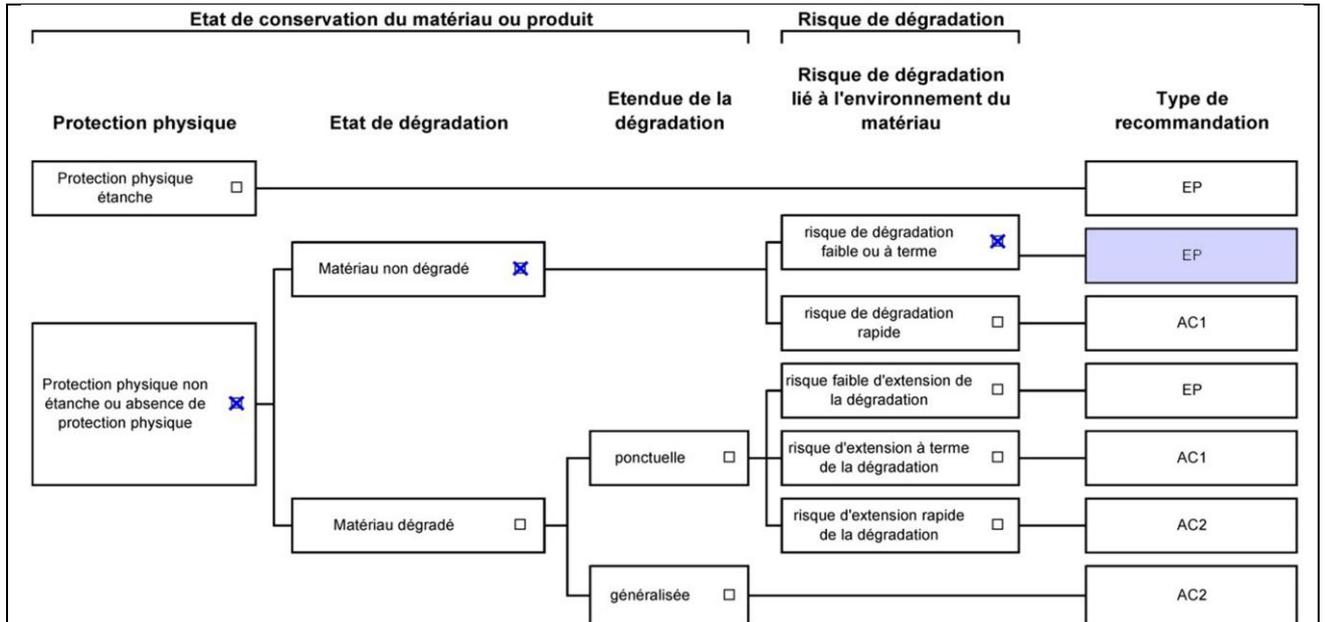
Dossier n° 001164/AVW
Date de l'évaluation : 10/04/2019
Bâtiment / local ou zone homogène : 2ème étage - 2ème étage
Identifiant Matériau : M005
Matériau : Dalle de sol (sous revêtement sol plastique)
Résultat EP : Il est recommandé de réaliser une évaluation périodique.

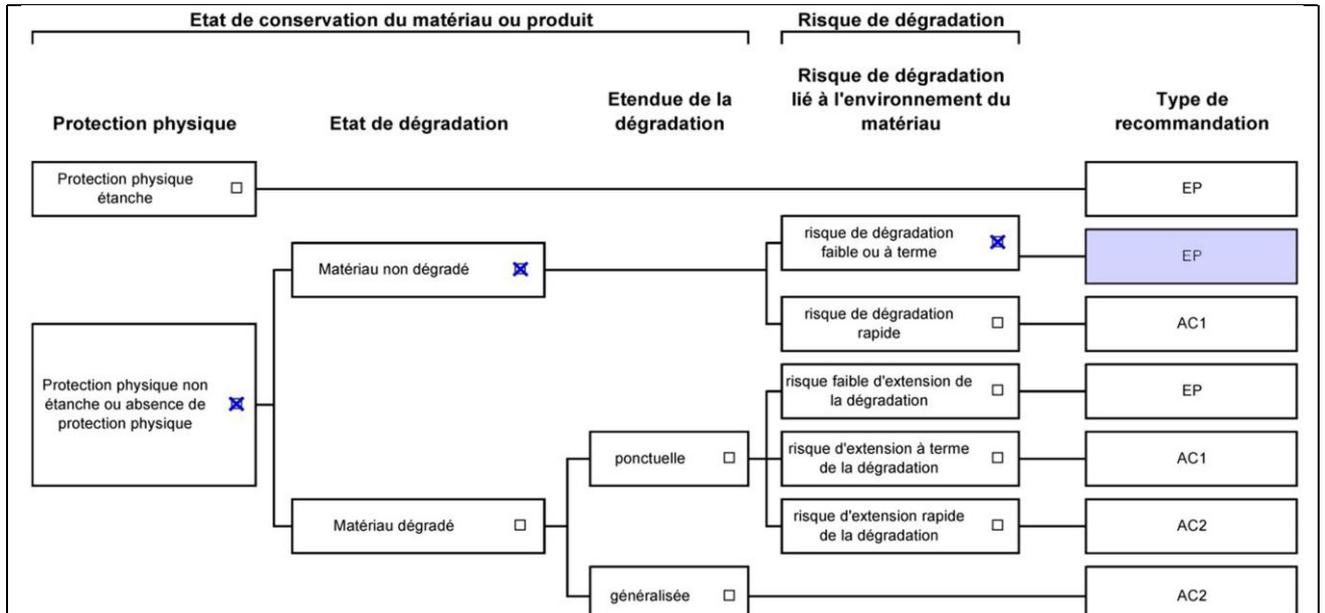
Dossier n° 001164/AVW
Date de l'évaluation : 10/04/2019
Bâtiment / local ou zone homogène : 2ème étage - 2ème étage
Identifiant Matériau : M008
Matériau : Dalle de sol non recouverte
Résultat EP : Il est recommandé de réaliser une évaluation périodique.

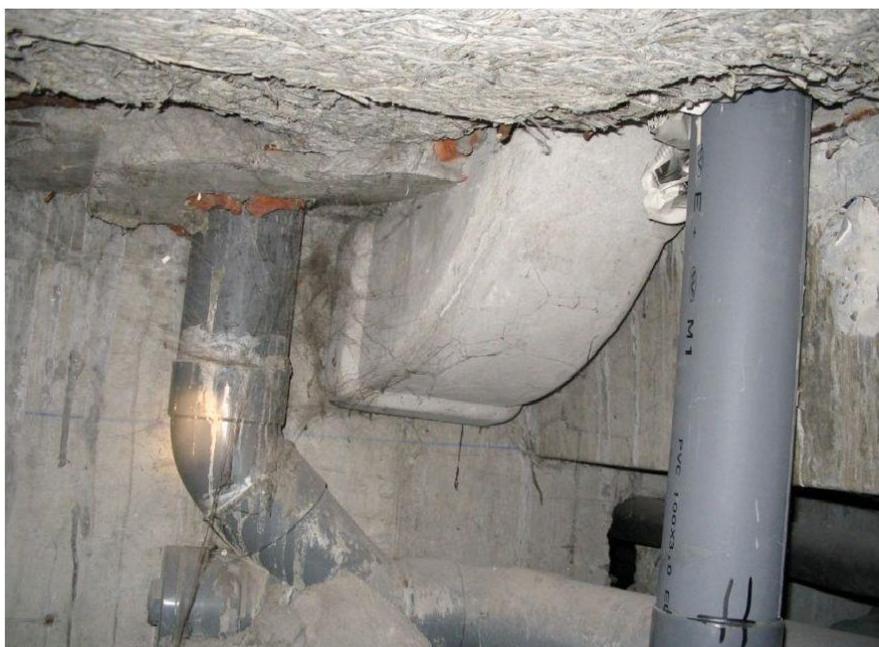
Conduit fibro-ciment n° 11
Bâtiment 37 Vide sanitaire au niveau -1

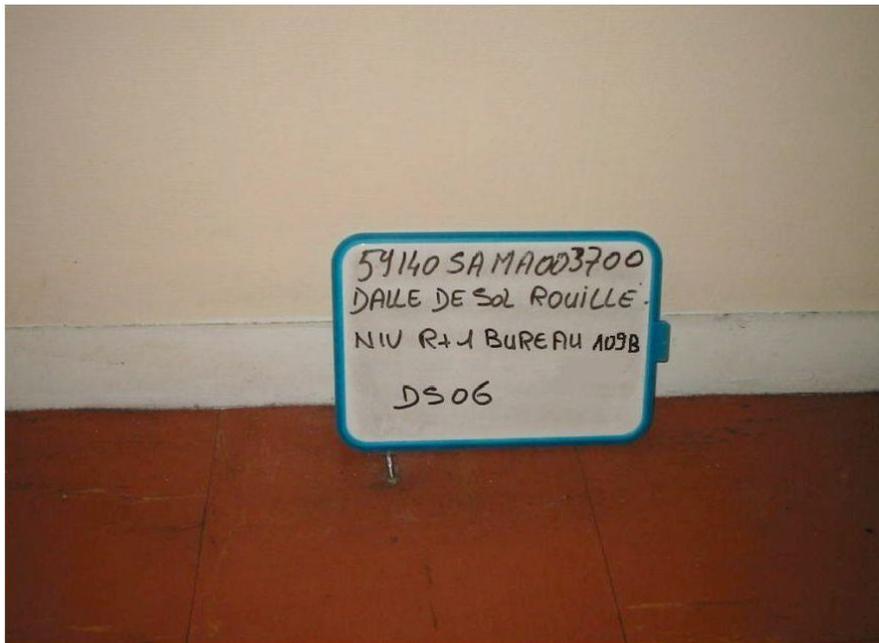
Dalle de sol n° 6
Bâtiment 37 Bureau 109 Bis au niveau 1

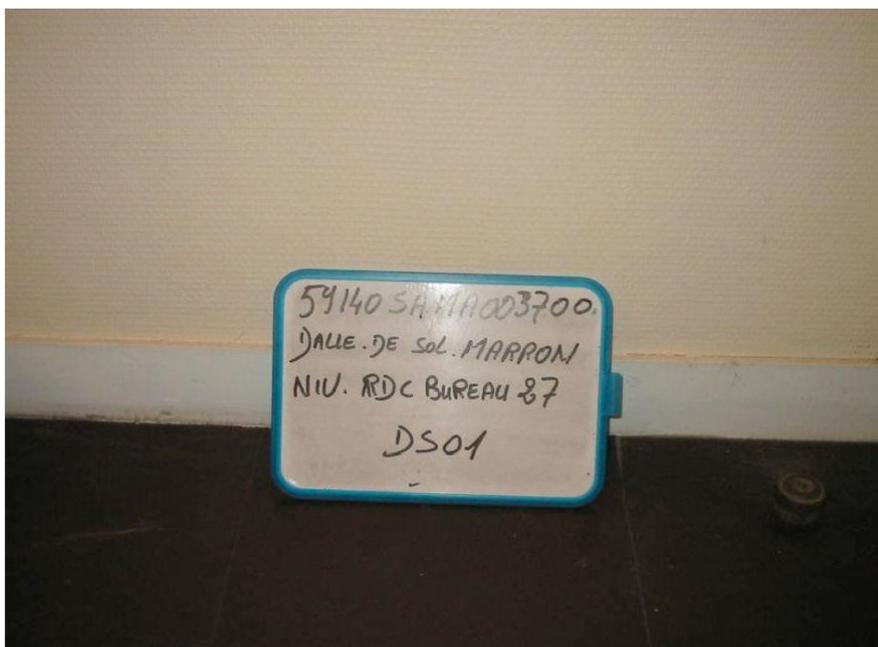
Dalle de sol n° 1
Bâtiment 37 Bureau 27 au RDC

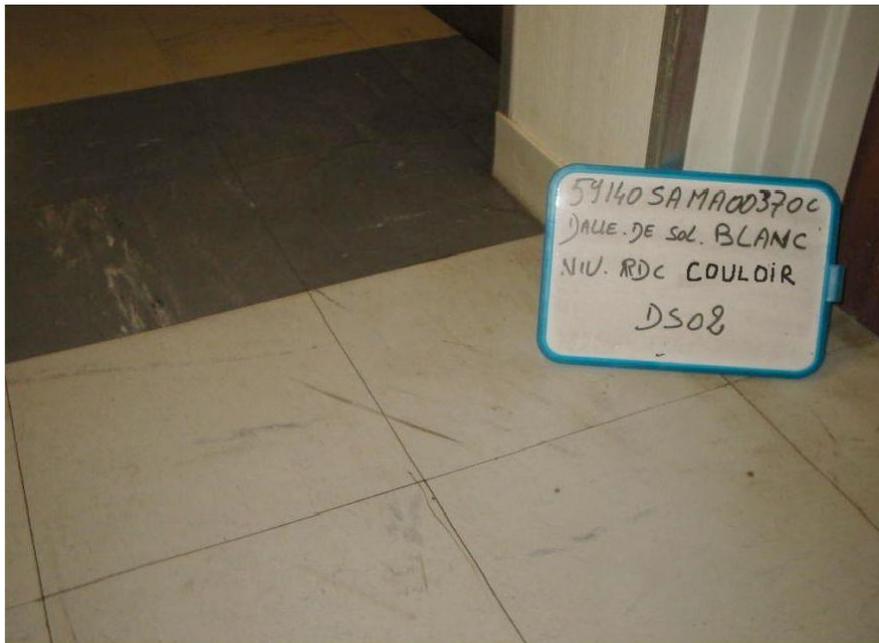
Dalle de sol n° 2
Bâtiment 37 Couloir côté archive documentation au RDC

Etat dégradé : Conformément à l'arrêté 2002-1181 du 22 Août 2002, il est préconisé de faire procéder au retrait ou au recouvrement des parties dégradées des matériaux amiantés dégradés.

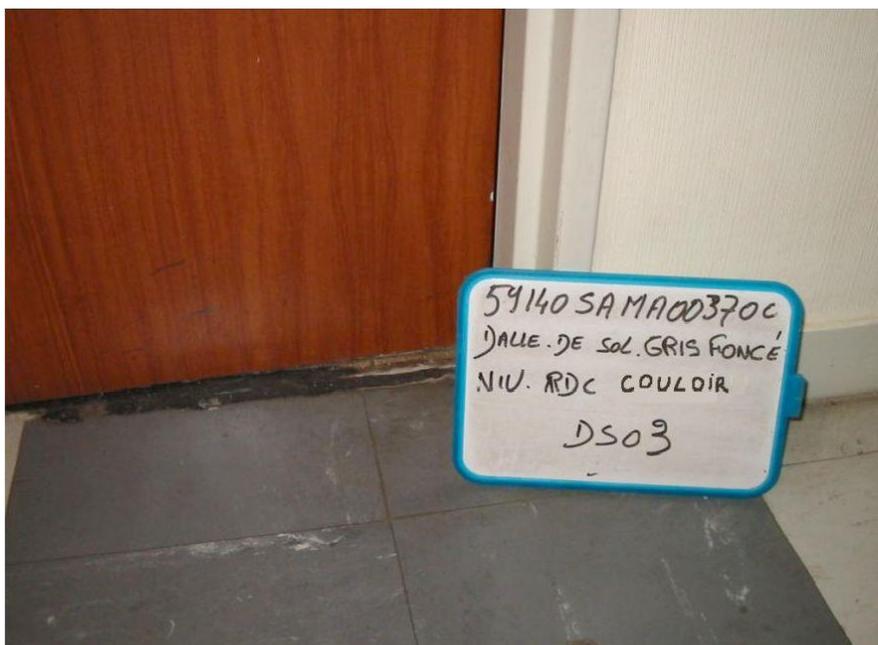
Dalle de sol n° 3
Bâtiment 37 Couloir côté archives documentation au RDC

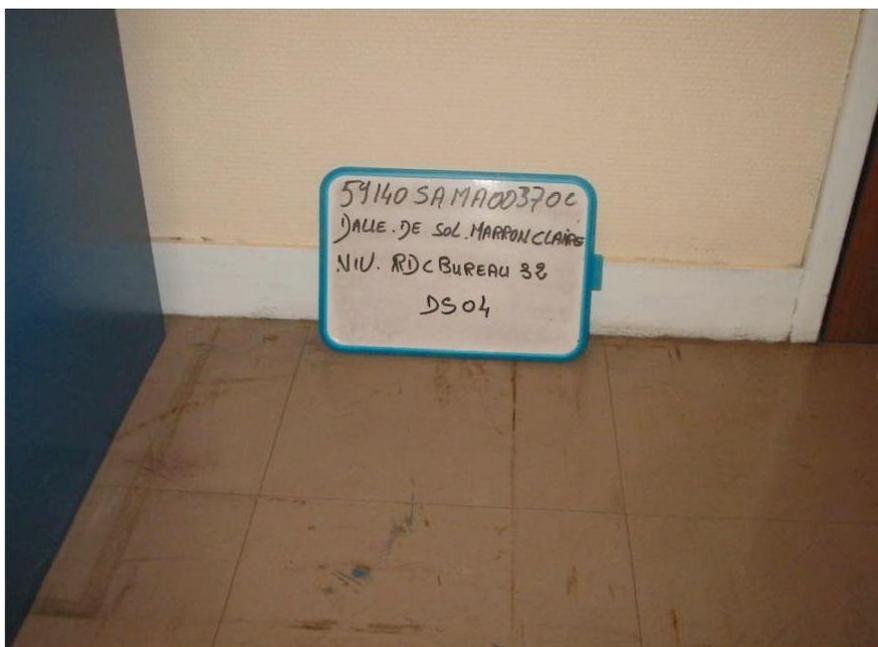
Dalle de sol n° 4
Bâtiment 37 Bureau 32 au RDC

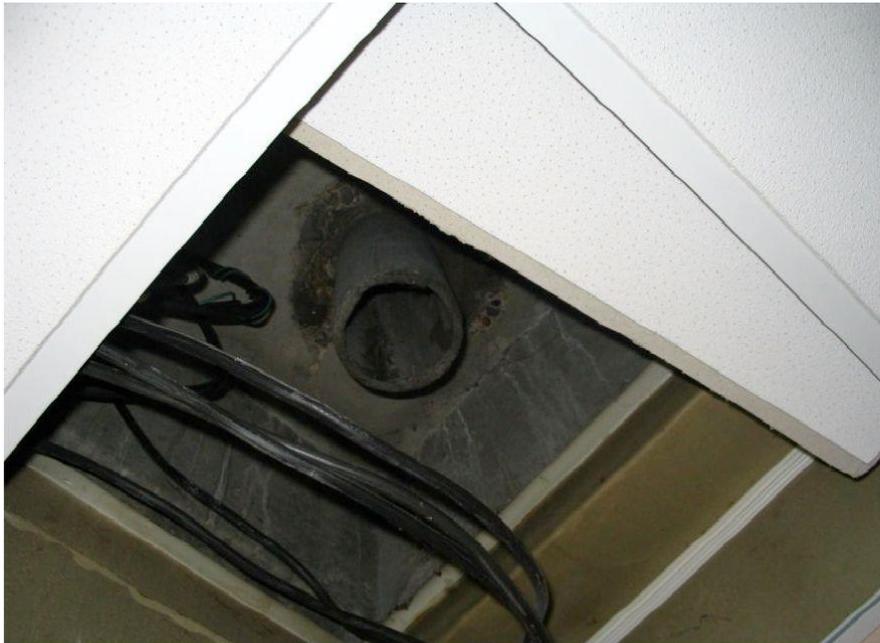
Conduit fibro-ciment n° 9
Bâtiment 37 Local imprimés au RDC

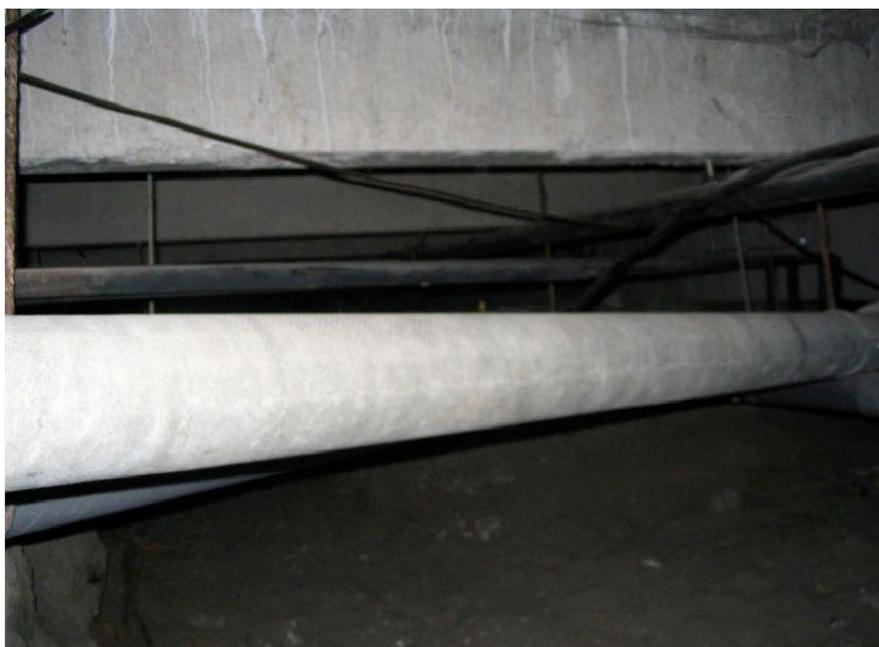
Conduit fibro-ciment n° 10
Bâtiment 37 Vide sanitaire au niveau -1

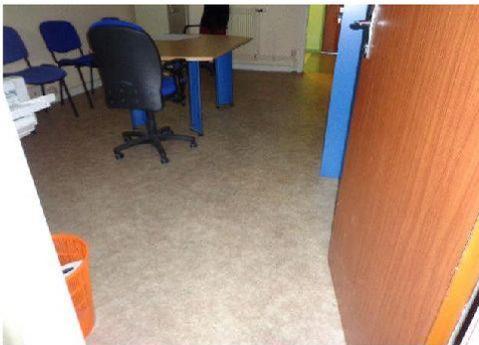
Dalle de sol plastique dalle de couleur gris et marron **en Amiante** confiné sous un revêtement de type lino repérage confrères D.E.P

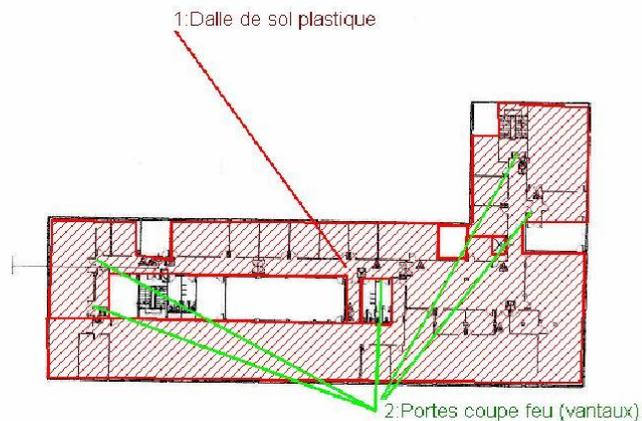
Liste des composants présents dans : 1er étage				
1	Dalle de sol plastique	dalle en Amiante confiné sous un revêtement de sol de type parquet en bois	l'ensemble des bureaux sauf les archives, sanitaires, (voir plan)	a
2	Portes coupe feu (vantaux)	en bois plein	circulation (voir plan)	N

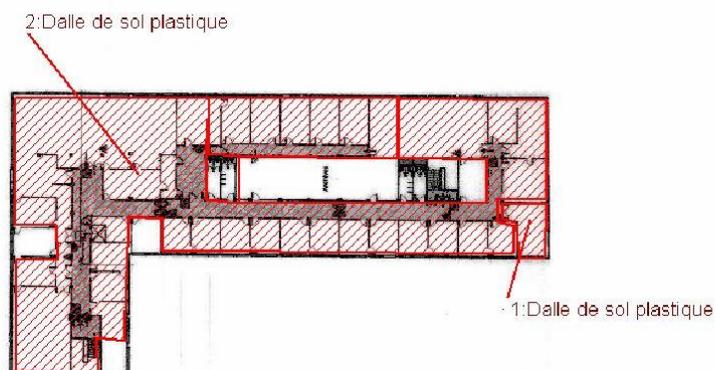
2ème étage

Liste des composants présents dans : 2ème Étage			
1	Dalle de sol plastique	dalle de couleur gris et marron en Amiante confiné sous un revêtement de type parquet bois repérage	bureau BCR (voir plan) a
2	Dalle de sol plastique	30x30 de couleur marron, gris en Amiante repérage confrère D.E.P	l'ensemble des bureaux de la circulation les sanitaires (voir plan) a

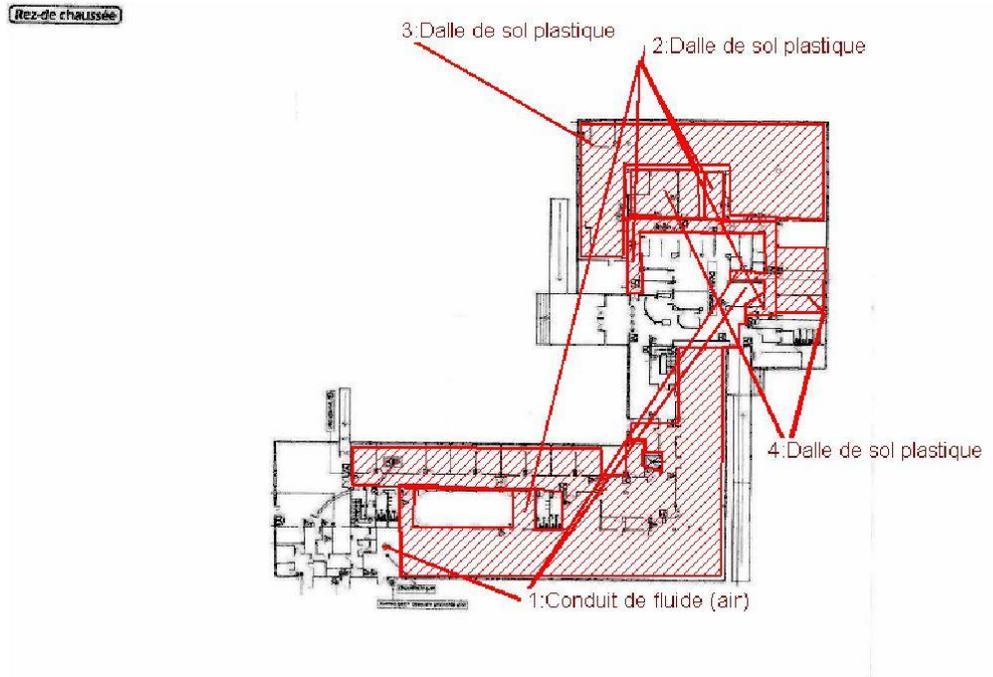
Liste des composants présents dans : Rez-de-chaussée				
1	Conduit de fluide (air)	de couleur gris en Amiante repérage confrère D.E.P	dans le local imprimerie, chaufferie, Autocom (voir plan)	a
2	Dalle de sol plastique	dalle de couleur noir et gris en Amiante confiné sous revêtement de type parquet bois	circulation et bureaux côté réfectoire (voir plan)	a
3	Dalle de sol plastique	dalle de couleur rouge et gris en Amiante confiné sous un revêtement de type lino	Bureau côté accueil (voir plan)	a
4	Dalle de sol plastique	30x30 de couleur gris et noir en Amiante repérage confrère D.E.P	bureaux (voir plan)	a

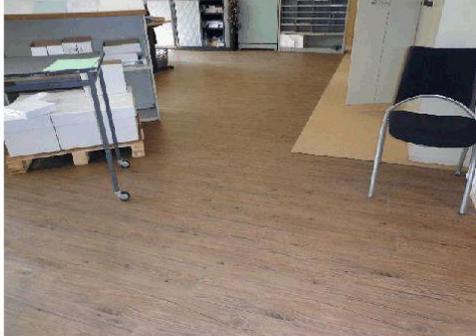
Dalle de sol plastique dalle **en Amiante** confiné sous un revêtement de sol de type parquet en bois *repérage confrère D.E.P*

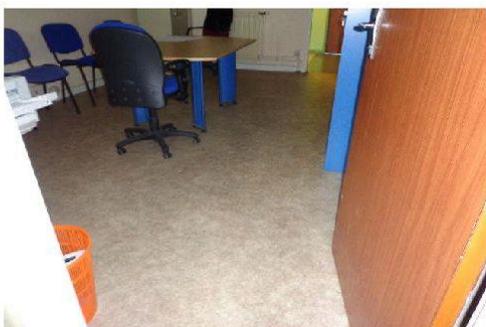
Dalle de sol plastique dalle de couleur gris et marron **en Amiante** confiné sous un revêtement de type parquet bois repérage confrère D.E.P

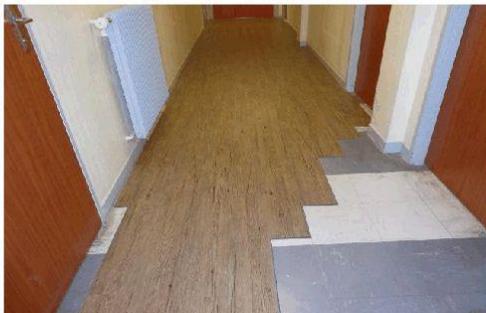
Dalle de sol plastique dalle de couleur noir et gris **en Amiante** confiné sous revêtement de type parquet bois

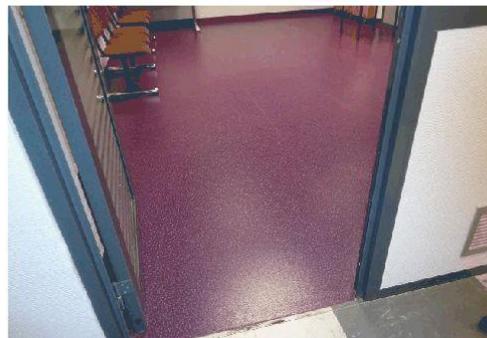
Dalle de sol plastique dalle de couleur rouge et gris **en Amiante** confiné sous un revêtement de type lino

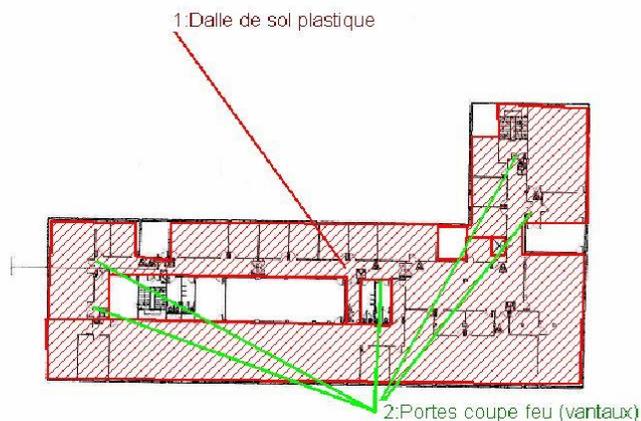
1er étage

1	Dalle de sol plastique	dalle en Amiante confiné sous un revêtement de sol de type parquet en bois	l'ensemble des bureaux sauf les archives, sanitaires, (voir plan)	a
2	Portes coupe feu (vantaux)	en bois plein	circulation (voir plan)	N

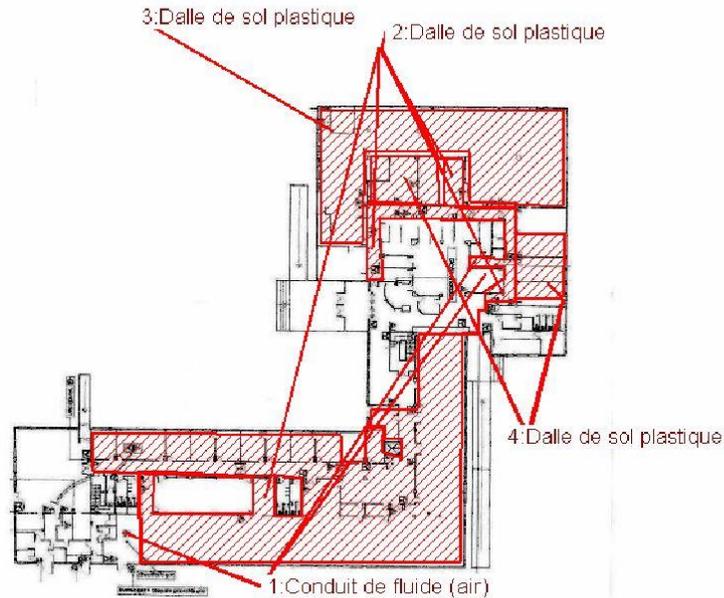
Liste des composants présents dans : Rez-de-chaussée				
1	Conduit de fluide (air)	de couleur gris en Amiante repérage confrère D.E.P	dans le local imprimerie, chaufferie, autocom (voir plan)	a
2	Dalle de sol plastique	dalle de couleur noir et gris en Amiante confiné sous revêtement de type parquet bois	circulation et bureaux côté réfectoire (voir plan)	a
3	Dalle de sol plastique	dalle de couleur rouge et gris en Amiante confiné sous un revêtement de type lino	Bureau côté accueil (voir plan)	a
4	Dalle de sol plastique	30x30 de couleur gris et noir en Amiante repérage confrère D.E.P	bureaux (voir plan)	a
