Rapport de repérage amiante avant réalisation de travaux dans un immeuble bâti

Rapport N° : 25860876/S4/1/AM-RTV_V1

CAMP RAFFALLI

0059 - GYMNASE

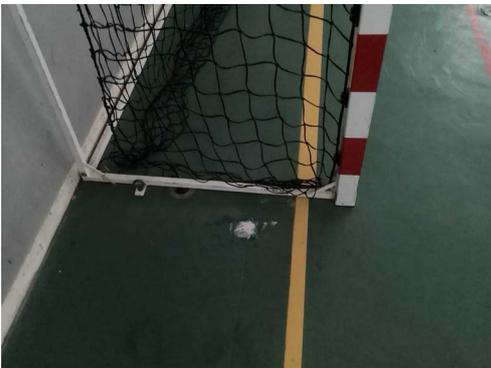
P1	ZPSO 1
CAMP RAFFALLI - 0059 GYMNASSE -> NIVEAU 0 -> SALLE DE SPORT

Revêtements de sol -> Revêtements de sols sportifs Sous-couches des revêtements souples

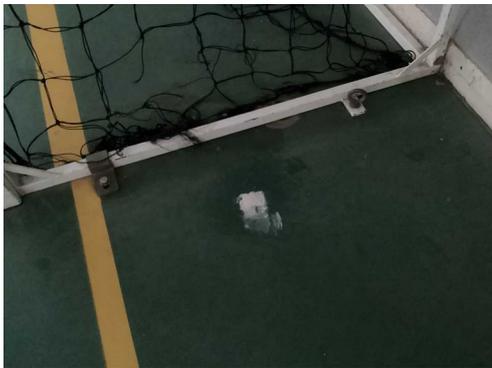
P2	ZPSO 1
CAMP RAFFALLI - 0059 GYMNASSE -> NIVEAU 0 -> SALLE DE SPORT

Revêtements de sol -> Revêtements de sols sportifs Sous-couches des revêtements souples

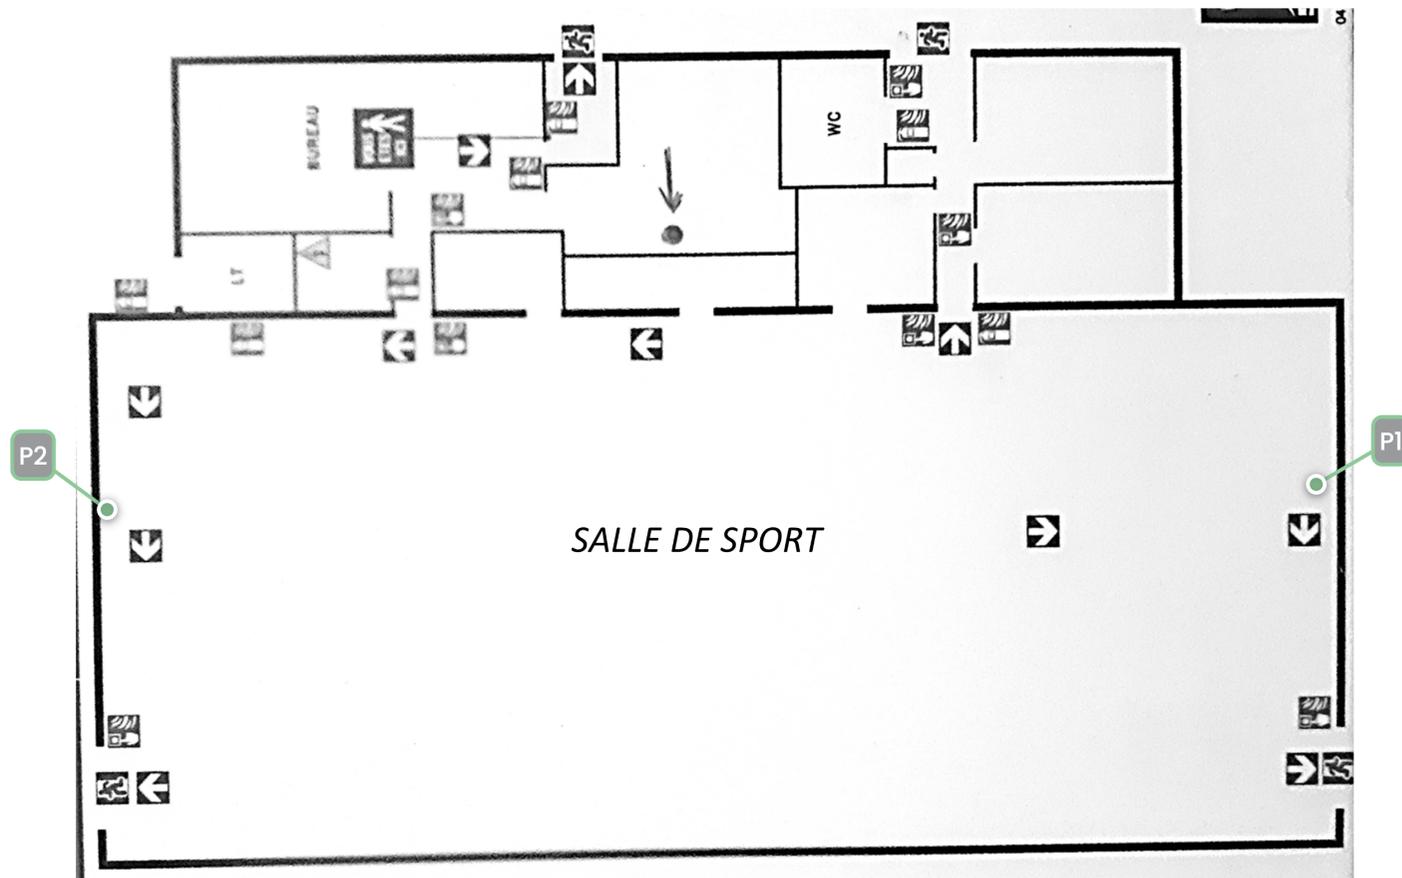
PLANCHE DE REPERAGE TECHNIQUE

ADRESSE	CAMP RAFFALLI	
	20260 CALVI	
Localisation CAMP RAFFALLI - 0059 GYMNASE > NIVEAU 0	Date visite	Le 26/03/2025
	Auteur	Sami CHOUAR
	N° dossier	25860876/S4/1
	Planche	1/1
	Indice	1
