Rapport de mission de repérage des matériaux et produits contenant de l'amiante avant réalisation de travaux dans un immeuble bâti

63 rue des Moulins - Appt D6
(N° de lot: 63MOULIN-D6)
62200 BOULOGNE SUR MER

Date du rapport : 26/07/2024

Référence du dossier : 2407CHNBA -
BI1110000114916

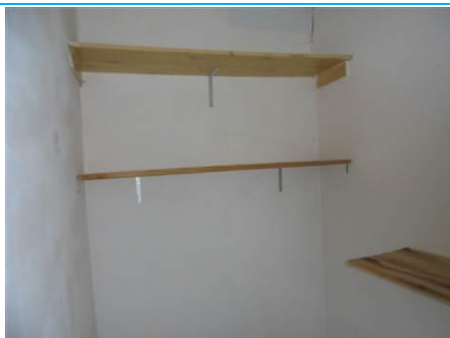
Matériaux : ZPSO-001
 Prélèvement : P001; P002
 Description : Enduit sur mur béton périphérique
 Localisation : 2 ème Etage - Rangement
 Résultat : Absence d'amiante

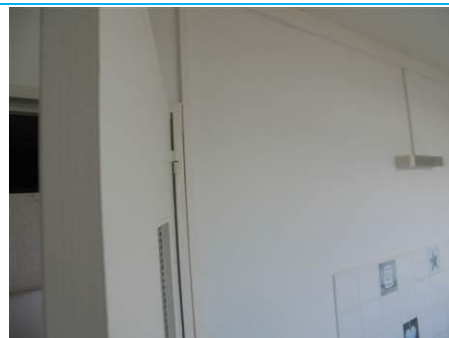
Matériaux : ZPSO-002
 Prélèvement : P003; P004
 Description : Enduits sur cloison plâtre
 Localisation : 2 ème Etage - Cuisine; 2 ème Etage - Salle de bain
 Résultat : Absence d'amiante

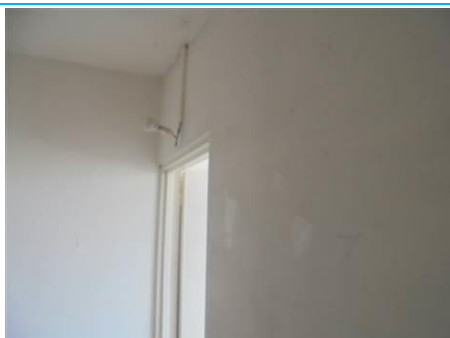
Matériaux : ZPSO-003
 Prélèvement : P005; P006
 Description : Enduit mur de refend
 Localisation : 2 ème Etage - Entrée; 2 ème Etage - Rangement
 Résultat : Absence d'amiante

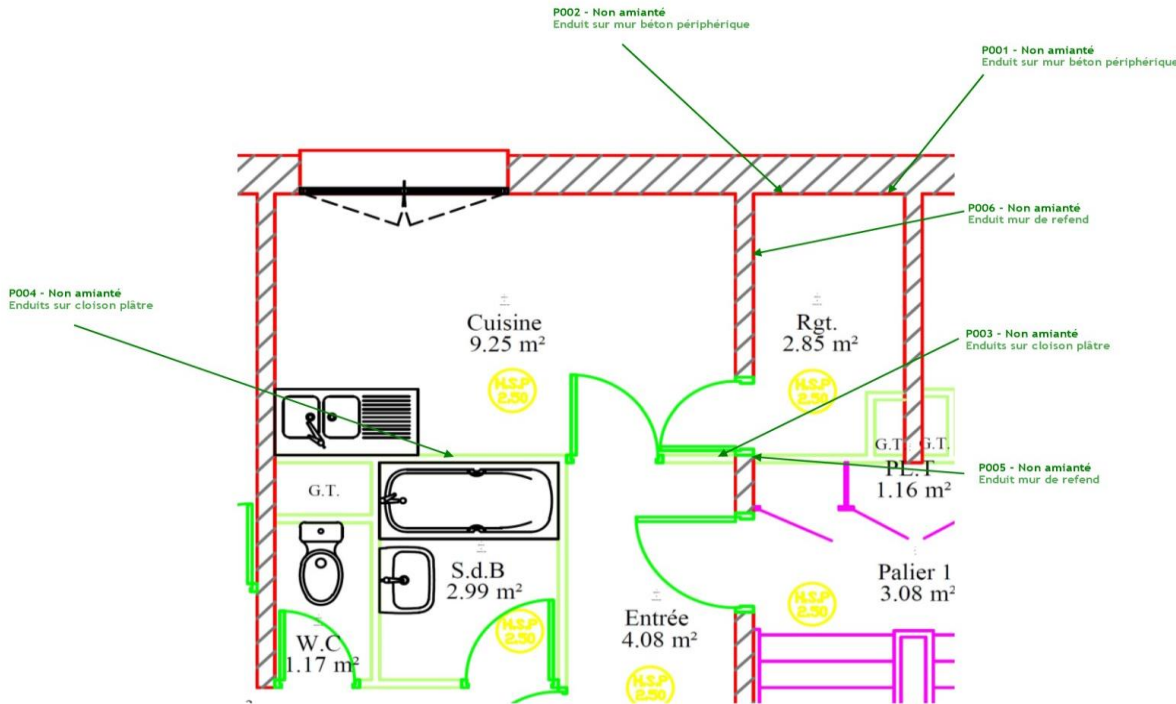
2ème Etage / D6 - Localisation prélèvements

Etage	Intitulé du plan
2ème Etage / D6	Localisation prélèvements
