# Rapport de mission de repérage des matériaux et produits contenant de l'amiante avant réalisation de travaux dans un immeuble bâti

63 rue des Moulins - Appt D5  
(N° de lot: 63MOULIN-D5)  
62200 BOULOGNE SUR MER

**Référence du dossier :** 2407CHNBA -  
BI1110000114915

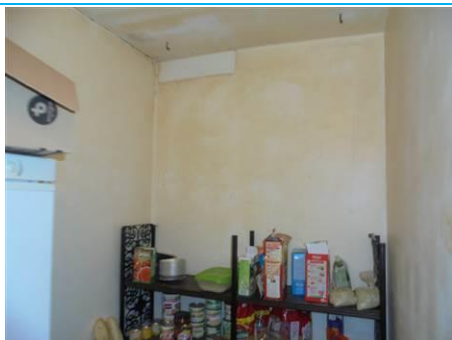
Matériaux : ZPSO-001  
 Prélèvement : P001; P002  
 Description : Enduit sur mur béton périphérique  
 Localisation : 2 ème Etage - Rangement  
 Résultat : Absence d'amiante

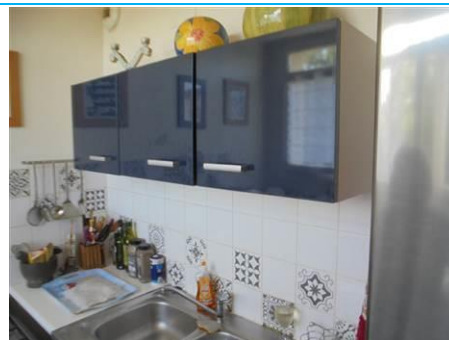
Matériaux : ZPSO-002  
 Prélèvement : P003; P004  
 Description : Enduits sur cloison plâtre  
 Localisation : 2 ème Etage - Cuisine; 2 ème Etage - Salle de bain  
 Résultat : Absence d'amiante

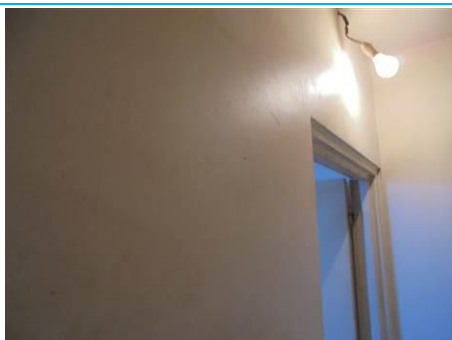
Matériaux : ZPSO-003  
 Prélèvement : P005; P006  
 Description : Enduit mur de refend  
 Localisation : 2 ème Etage - Entrée; 2 ème Etage - Rangement  
 Résultat : Absence d'amiante
