# Rapport de mission de repérage des matériaux et produits contenant de l'amiante avant réalisation de travaux dans un immeuble bâti

63 rue des Moulins - Appt A1  
(N° de lot: 63MOULIN-A1)  
62200 BOULOGNE SUR MER

**Référence du dossier :** 2407CHNBA -  
BI1110000114889

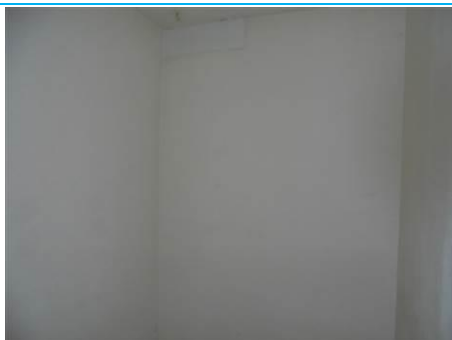
Matériaux : ZPSO-001  
 Prélèvement : P001; P002  
 Description : Enduit sur mur béton périphérique  
 Localisation : RDC - Rangement  
 Résultat : Absence d'amiante

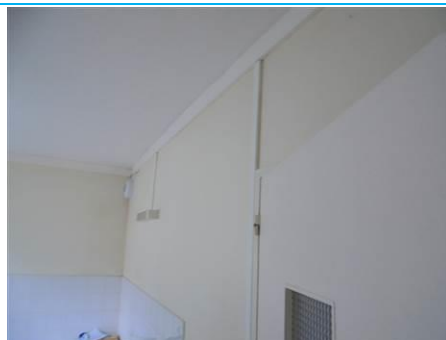
Matériaux : ZPSO-002  
 Prélèvement : P003; P004  
 Description : Enduits sur cloison plâtre  
 Localisation : RDC - Cuisine; RDC - Salle de bain  
 Résultat : Absence d'amiante

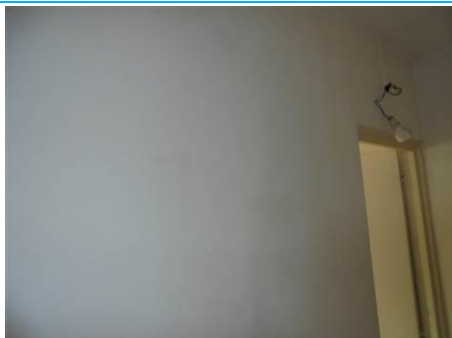
Matériaux : ZPSO-003  
 Prélèvement : P005; P006  
 Description : Enduit mur de refend  
 Localisation : RDC - Entrée; RDC - Rangement  
 Résultat : Absence d'amiante

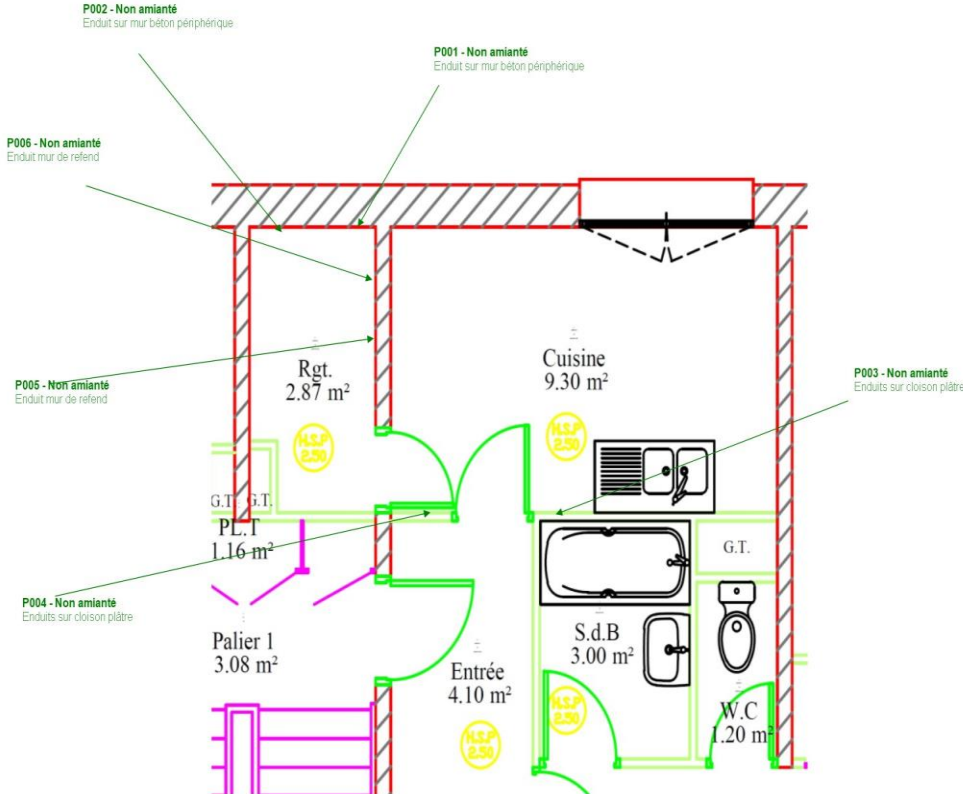
Etage	Intitulé du plan
RDC / A1	Localisation prélèvements
