Rapport de mission de repérage des matériaux et produits contenant de l'amiante avant réalisation de travaux dans un immeuble bâti

63 rue des Moulins - Appt D2
(N° de lot: 63MOULIN-D2)
62200 BOULOGNE SUR MER

Référence du dossier : 2407CHNBA -
BI1110000114912

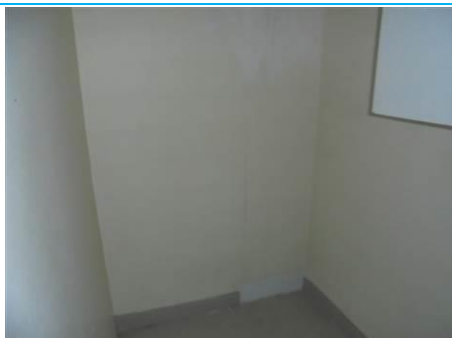
Matériaux : ZPSO-001
 Prélèvement : P001; P002
 Description : Enduit sur mur béton périphérique
 Localisation : RDC - Rangement
 Résultat : Absence d'amiante

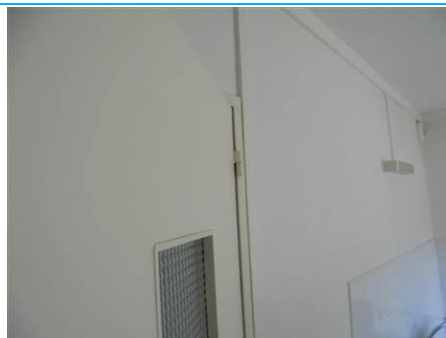
Matériaux : ZPSO-002
 Prélèvement : P003; P004
 Description : Enduits sur cloison plâtre
 Localisation : RDC - Cuisine; RDC - Salle de bain
 Résultat : Absence d'amiante

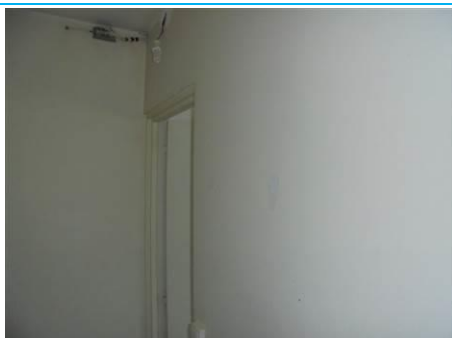
Matériaux : ZPSO-003
 Prélèvement : P005; P006
 Description : Enduit mur de refend
 Localisation : RDC - Entrée; RDC - Rangement
 Résultat : Absence d'amiante
