# Rapport de mission de repérage des matériaux et produits contenant de l'amiante avant réalisation de travaux dans un immeuble bâti

63 rue des Moulins - Appt C5  
(N° de lot: 63MOULIN-C5)  
62200 BOULOGNE SUR MER

**Référence du dossier :** 2407CHNBA -  
BI1110000114907

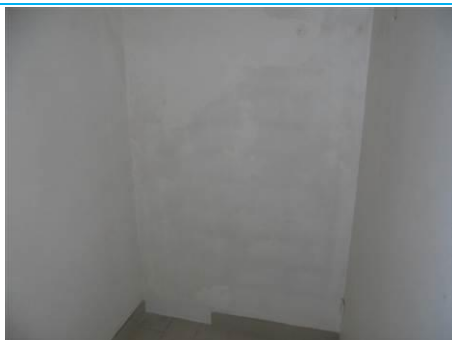
Matériaux : ZPSO-001  
 Prélèvement : P001; P002  
 Description : Enduit sur mur béton périphérique  
 Localisation : 2 ème Etage - Rangement  
 Résultat : Absence d'amiante

Commande	BAT_C5_3231
Dossier client	2407CHNBA - BI1110000114907 - 63 rue des Moulins - Appt C5 62200 BOULOGNE SUR MER
Echantillon	P001 - Enduit sur mur beton peripherique - 2 eme Etage - Rangement
Description ITGA	Peinture en vrac / Enduit plâtreux blanc en vrac

Commande	BAT_C5_3231
Dossier client	2407CHNBA - BI1110000114907 - 63 rue des Moulins - Appt C5 62200 BOULOGNE SUR MER
Echantillon	P002 - Enduit sur mur beton peripherique - 2 eme Etage - Rangement
Description ITGA	Peinture en vrac / Enduit plâtreux blanc en vrac

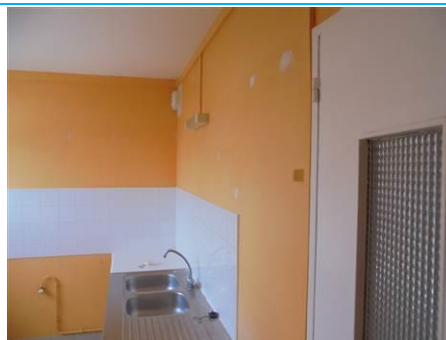
Matériaux : ZPSO-002  
 Prélèvement : P003; P004  
 Description : Enduits sur cloison plâtre  
 Localisation : 2 ème Etage - Cuisine; 2 ème Etage - Salle de bain  
 Résultat : Absence d'amiante

Commande	BAT_C5_3231
Dossier client	2407CHNBA - BI1110000114907 - 63 rue des Moulins - Appt C5 62200 BOULOGNE SUR MER
Echantillon	P003 - Enduits sur cloison plâtre - 2 eme Etage - Cuisine
Description ITGA	Peinture en vrac / Enduit plâtreux blanc en vrac

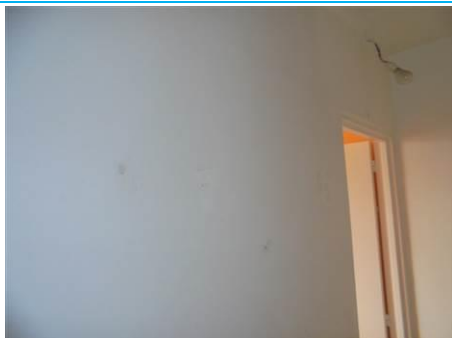
Matériaux : ZPSO-003  
 Prélèvement : P005; P006  
 Description : Enduit mur de refend  
 Localisation : 2 ème Etage - Entrée; 2 ème Etage - Rangement  
 Résultat : Absence d'amiante

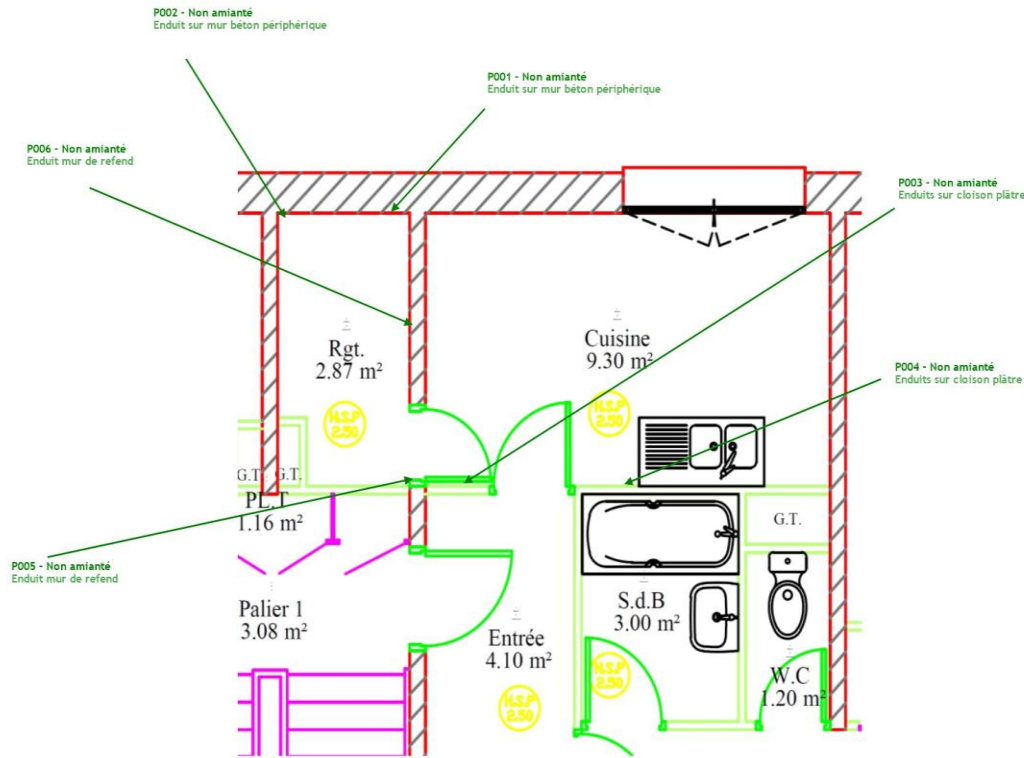
</div> <div>2ème Etage / C5 - Localisation prélèvements</div>	<div>Planche de repérage technique</div>
	<div>N° planche :1/1</div>
	<div>Nom du plan : 2ème Etage / C5 - Localisation prélèvements</div>
	<div>Entreprise réalisant le repérage : SOCOTEC Diagnostic Bapaume 21 Route d'Albert 62450 AVESNES LES BAPAUME</div>
	<div>Adresse du bien : 63 rue des Moulins - Appt C5 (N° de lot: 63MOULIN-C5) 62200 BOULOGNE SUR MER</div>
	<div>Informations relatives au rapport du repérage : Réf. du rapport : 2407CHNBA - BI1110000114907 Rédacteur : Claude PATINIER Date : 26/07/2024</div>
	<div>Commentaires :</div>
