# Rapport de mission de repérage des matériaux et produits contenant de l'amiante avant réalisation de travaux dans un immeuble bâti

63 rue des Moulins - Appt D4  
(N° de lot: 63MOULIN-D4)  
62200 BOULOGNE SUR MER

**Référence du dossier :** 2407CHNBA -  
BI1110000114914

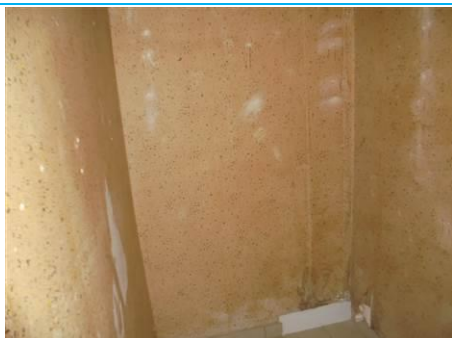
Matériaux : ZPSO-001  
 Prélèvement : P001; P002  
 Description : Enduit sur mur béton périphérique  
 Localisation : 1er Etage - Rangement  
 Résultat : Absence d'amiante

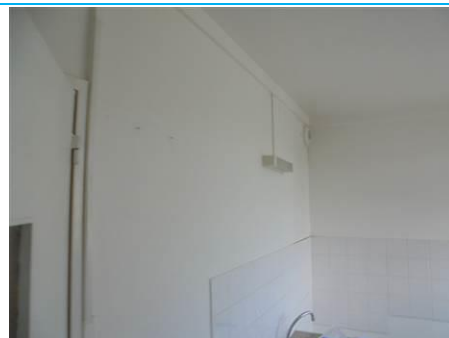
Matériaux : ZPSO-002  
 Prélèvement : P003; P004  
 Description : Enduits sur cloison plâtre  
 Localisation : 1er Etage - Cuisine; 1er Etage - Salle de bain  
 Résultat : Absence d'amiante

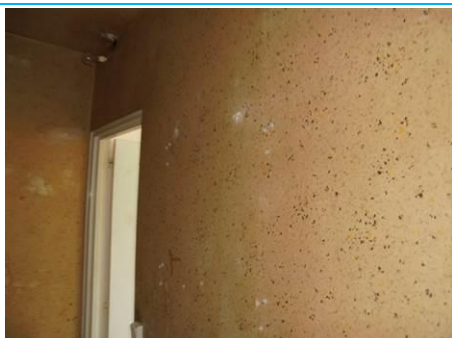
Ouvrage : 3 - Parois verticales intérieures - Murs et cloisons  
 maçonnés  
 Partie : Enduit à base de plâtre lissé ou taloché  
 Description : Enduit mur de refend  
 Localisation : 1er Etage - Entrée; 1er Etage - Rangement

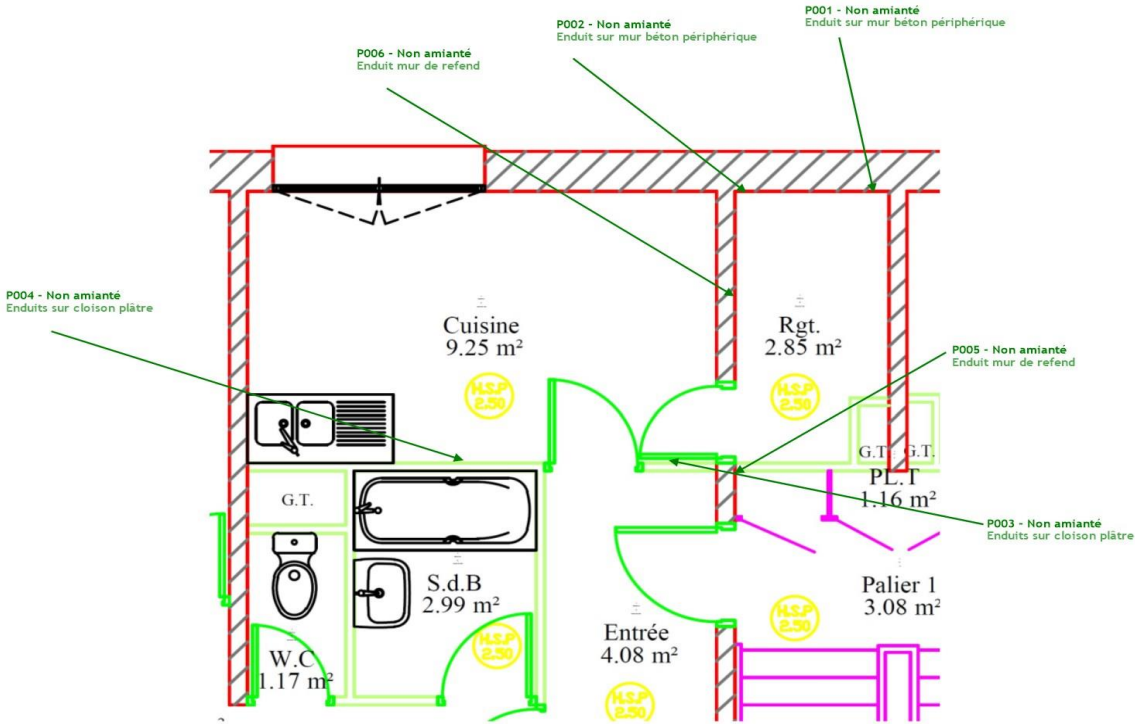
Nom du plan :  
1er Etage / D4 - Localisation  
prélèvements
