Rapport de mission de repérage des matériaux et produits contenant de l'amiante avant réalisation de travaux dans un immeuble bâti

63 rue des Moulins - Appt D3
(N° de lot: 63MOULIN-D3)
62200 BOULOGNE SUR MER

Date du rapport : 26/07/2024

Référence du dossier : 2407CHNBA -
BI1110000114913

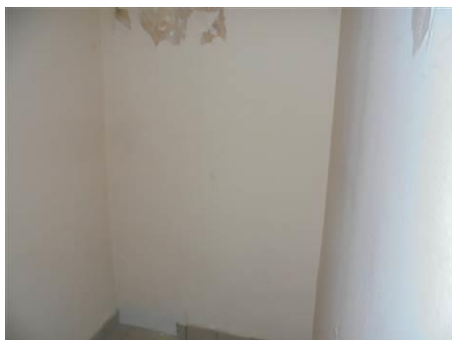
Matériaux : ZPSO-001
 Prélèvement : P001; P002
 Description : Enduit sur mur béton périphérique
 Localisation : 1er Etage - Rangement
 Résultat : Absence d'amiante

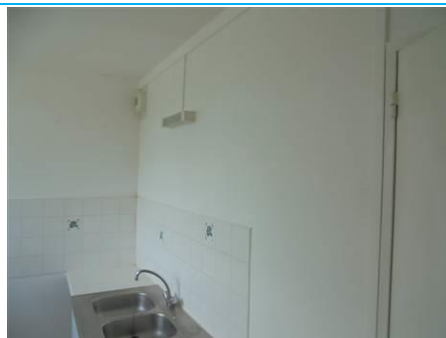
Matériaux : ZPSO-002
 Prélèvement : P003; P004
 Description : Enduits sur cloison plâtre
 Localisation : 1er Etage - Cuisine; 1er Etage - Salle de bain; RDC -
 Entrée
 Résultat : Absence d'amiante

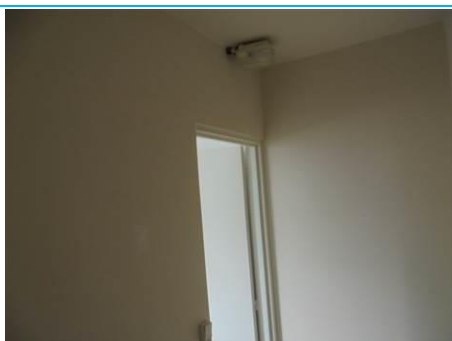
Matériaux : ZPSO-003
 Prélèvement : P005; P006
 Description : Enduit mur de refend
 Localisation : 1er Etage - Entrée; 1er Etage - Rangement
 Résultat : Absence d'amiante

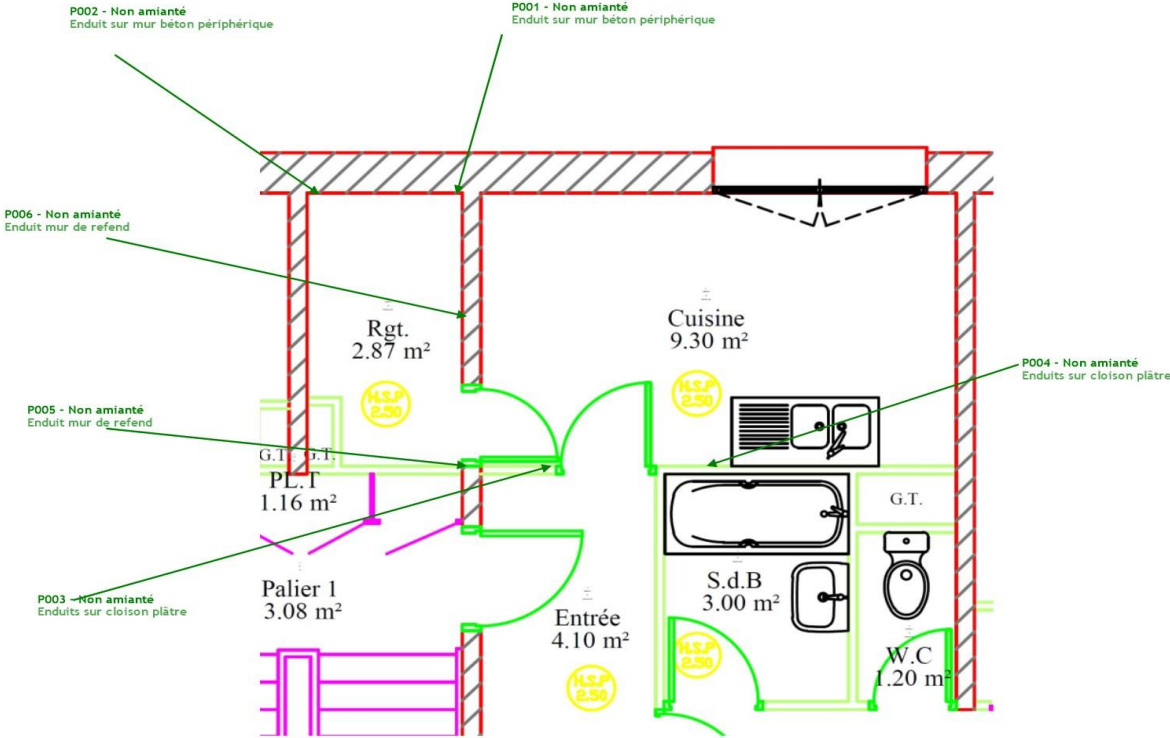
Etage	Intitulé du plan
1er Etage / D3	Localisation prélèvements
