Rapport de mission de repérage des matériaux et produits contenant de l'amiante avant réalisation de travaux dans un immeuble bâti

63 rue des Moulins - Appt B5
(N° de lot: 63MOULIN-B5)
62200 BOULOGNE SUR MER

Référence du dossier : 2407CHNBA - BI1110000114900

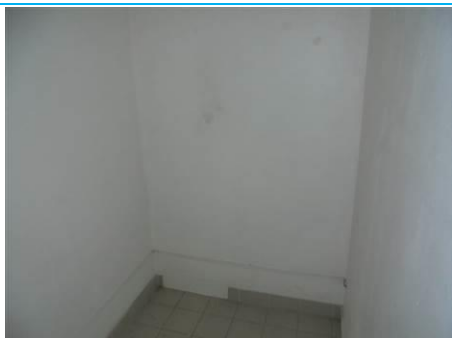
Matériaux : ZPSO-001
 Prélèvement : P001; P002
 Description : Enduit sur mur béton périphérique
 Localisation : 2 ème Etage - Rangement
 Résultat : Absence d'amiante

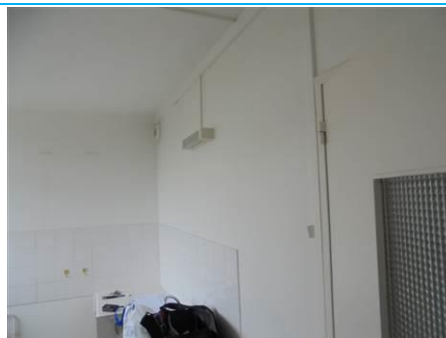
Matériaux : ZPSO-002
 Prélèvement : P003; P004
 Description : Enduits sur cloison plâtre
 Localisation : 2 ème Etage - Cuisine; 2 ème Etage - Salle de bain
 Résultat : Absence d'amiante

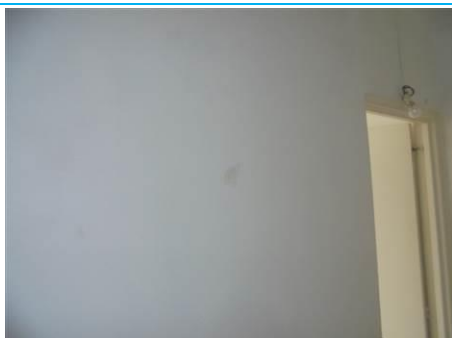
Matériaux : ZPSO-003
 Prélèvement : P005; P006
 Description : Enduit mur de refend
 Localisation : 2 ème Etage - Entrée; 2 ème Etage - Rangement
 Résultat : Absence d'amiante
